상주영천고속도로 2024~2025년 시설물 안전점검 용역  
(2024년 상반기 정기안전점검)

# 외 관 조 사 망 도

중들교

2024.06

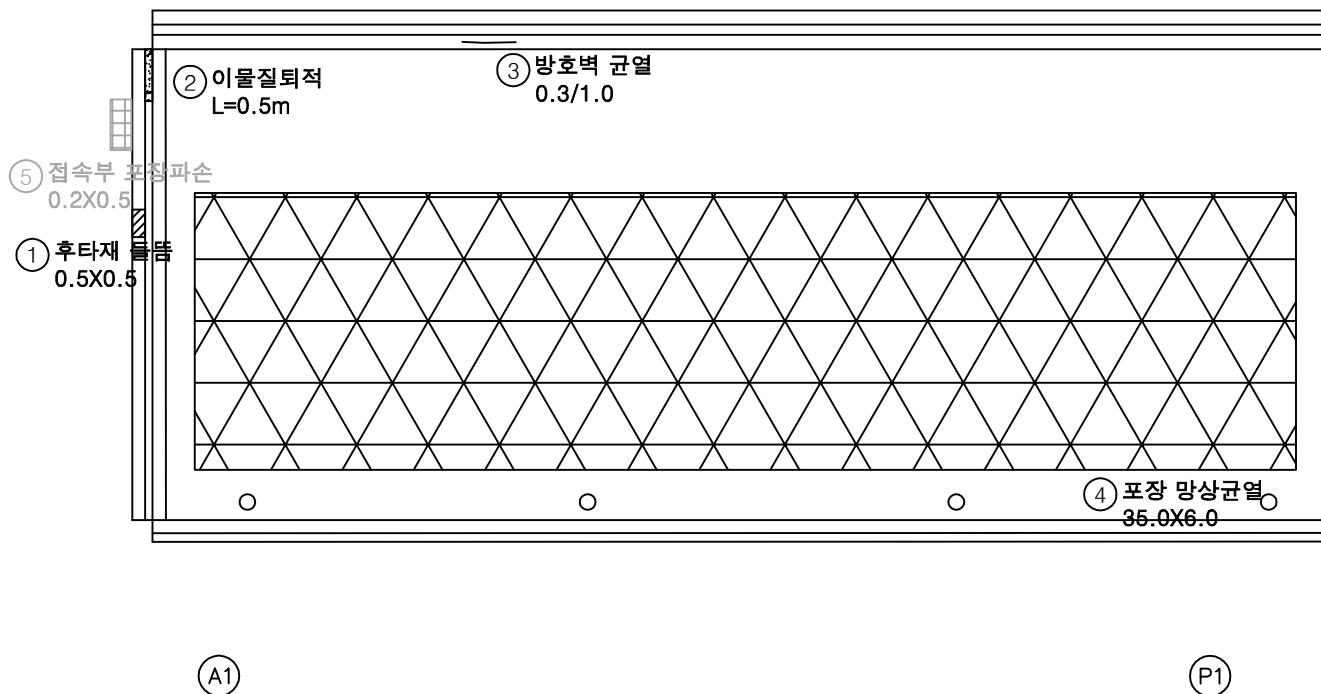
| 번호 | 구분 | 부재 | 손상내용 | 손상현황 | | | | | 비고 |
|---|---|---|---|---|---|---|---|---|---|
| 1 | 19하 | 신축이음 | 후타재 들뜸 | | 0.5 | 0.5 | 0.25 | m <sup>2</sup> | 1 |
| 2 | 19하 | 신축이음 | 이물질퇴적 | | 0.5 | | 0.50 | m | 1 |
| 3 | 19하 | 방호벽 | 방호벽 균열 | 0.3 | 1.0 | | 1.00 | m | 1 |
| 4 | 19하 | 교면포장 | 포장 망상균열 | | 35.0 | 6.0 | 210.00 | m <sup>2</sup> | 1 |
| 5 | 19하 | 교면포장 | 접속부 포장파손 | | 0.2 | 0.5 | 0.10 | m <sup>2</sup> | 1 |

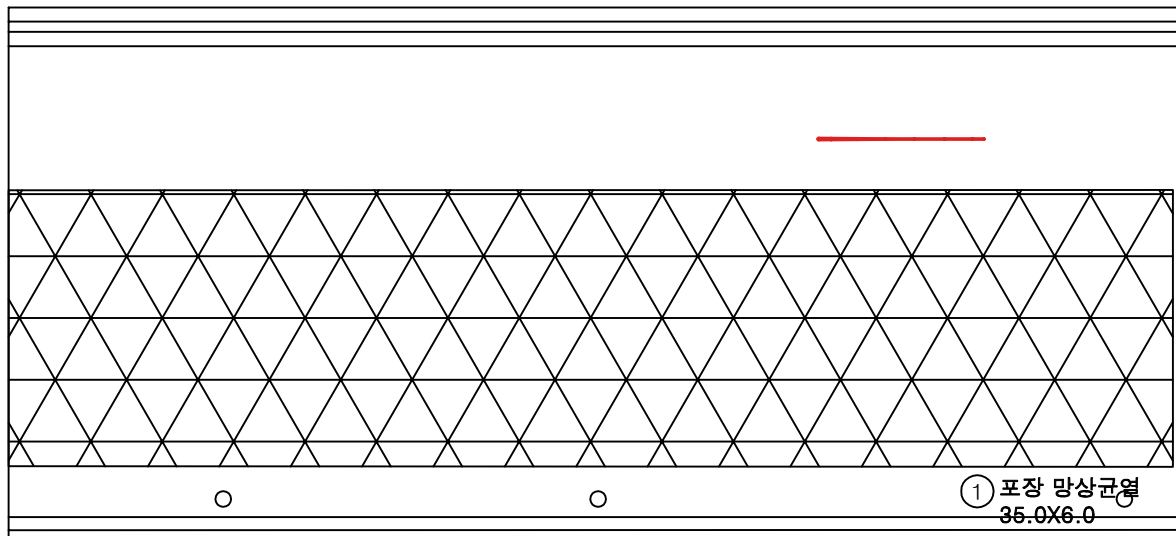
| 도면번호 | 02 |

| 번호 | 구분 | 부재 | 손상내용 | 손상현황 | | | | | | 비고 |
|---|---|---|---|---|---|---|---|---|---|---|
| 1 | 19하 | 교면포장 | 포장 망상균열 | | 35.0 | 6.0 | 210.00 | m <sup>2</sup> | 1 | |

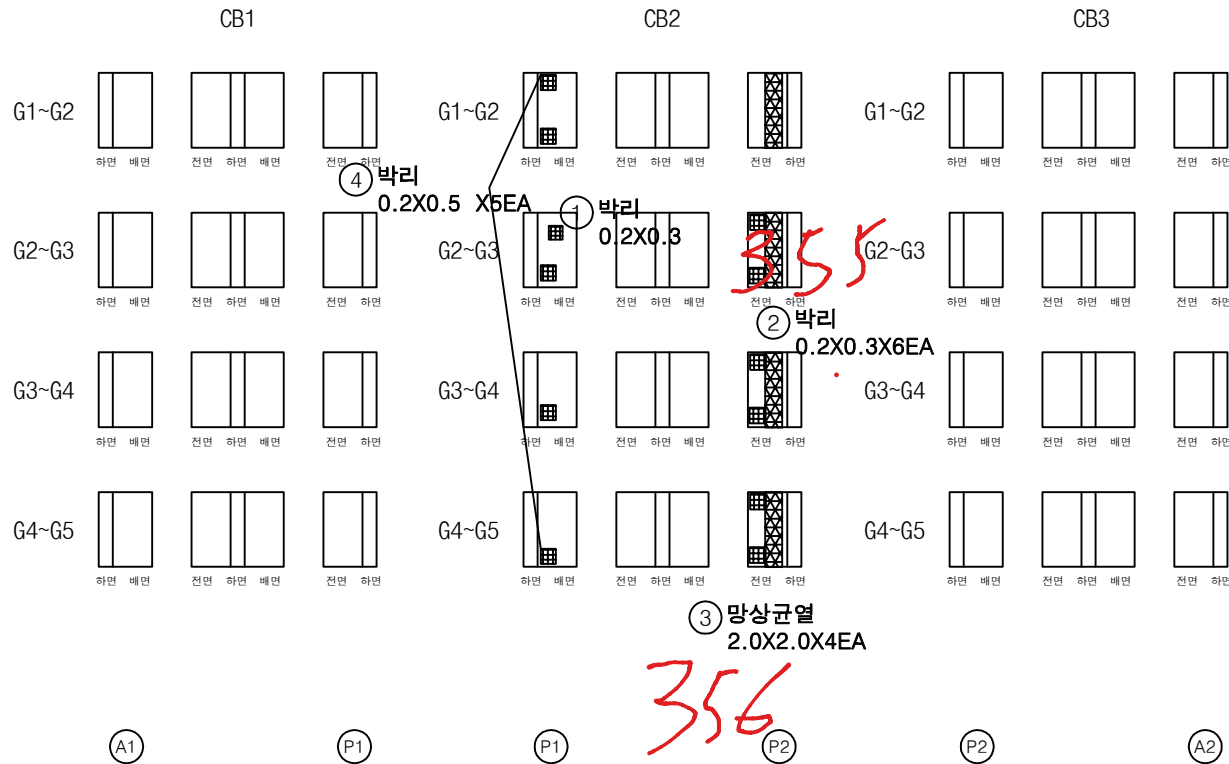
ID : 중들교 가로보 S1~S3 (상주방향)

| 번호 | 구분 | 부재 | 손상내용 | 손상현황 | | | | | 비고 |
|---|---|---|---|---|---|---|---|---|---|
| 1 | 19하 | 가로보 | 박리 | | 0.2 | 0.3 | 0.06 | m <sup>2</sup> | 1 |
| 2 | 19하 | 가로보 | 박리 | | 0.2 | 0.3 | 0.36 | m <sup>2</sup> | 6 |
| 3 | 19하 | 가로보 | 망상균열 | | 2.0 | 2.0 | 16.00 | m <sup>2</sup> | 4 |

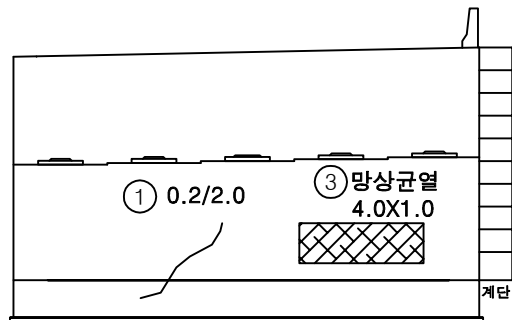
| 번호 | 구분 | 부재 | 손상내용 | 손상현황 | | | | | | 비고 |
|---|---|---|---|---|---|---|---|---|---|---|
| 1 | 19하 | 교대 | 균열(0.3mm미만) | 0.2 | 2.0 | | 2.00 | m | 1 | |
| 2 | 19하 | 교량발침 | plate 부식 | | | | 1.00 | EA | 1 | |
| 3 | 23하 | 교대 | 망상균열 | | 4.0 | 1.0 | 4.00 | m <sup>2</sup> | 1 | |

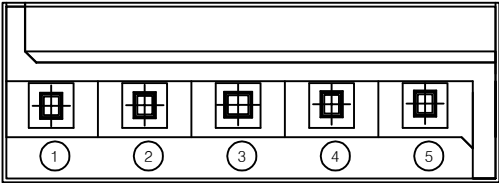
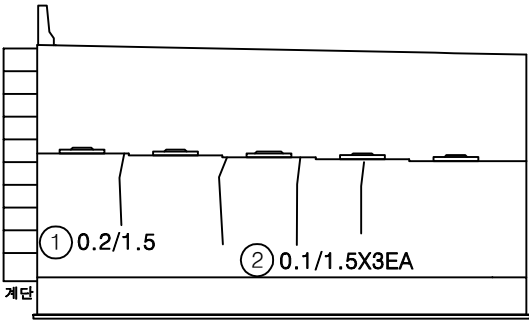
| 번호 | 구분 | 부재 | 손상내용 | 손상현황 | | | | | | 비 고 |
|---|---|---|---|---|---|---|---|---|---|---|
| 1 | 19하 | 교대 | 균열(0.3mm미만) | 0.2 | 1.5 | | 1.50 | m | 1 | |
| 2 | 19하 | 교대 | 균열(0.3mm미만) | 0.1 | 1.5 | | 4.50 | m | 3 | |

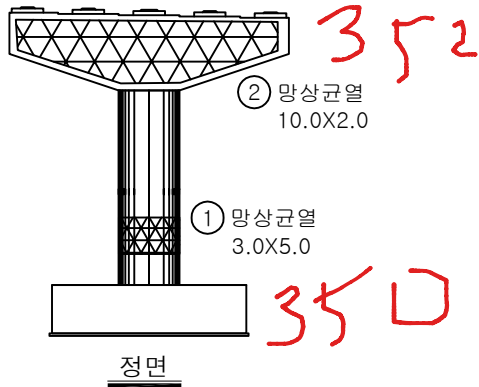
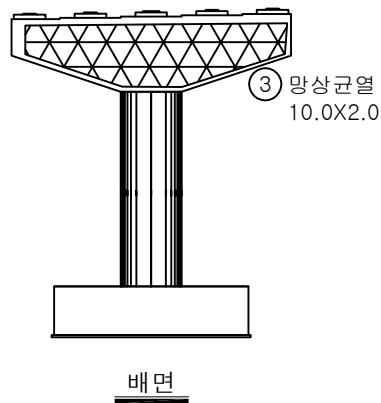
| 번호 | 구분 | 부재 | 손상내용 | 손상현황 | | | | | 비고 |
|---|---|---|---|---|---|---|---|---|---|
| 1 | 21하 | 교각 | 망상균열 | | 3.0 | 5.0 | 15.00 | m <sup>2</sup> | 1 |
| 2 | 21하 | 교각 | 망상균열 | | 10.0 | 2.0 | 20.00 | m <sup>2</sup> | 1 |
| 3 | 23하 | 교각 | 망상균열 | | 10.0 | 2.0 | 20.00 | m <sup>2</sup> | 1 |

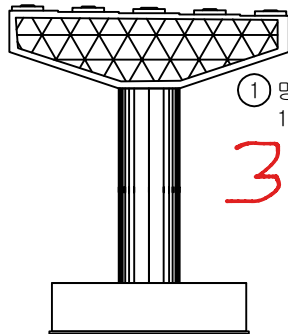
| 번호 | 구분 | 부재 | 손상내용 | 손상현황 | | | | | | 비고 |
|---|---|---|---|---|---|---|---|---|---|---|
| 1 | 21하 | 교각 | 망상균열 | | 10.0 | 2.0 | 20.00 | m <sup>2</sup> | 1 | |

① 망상균열  
10.0X2.0

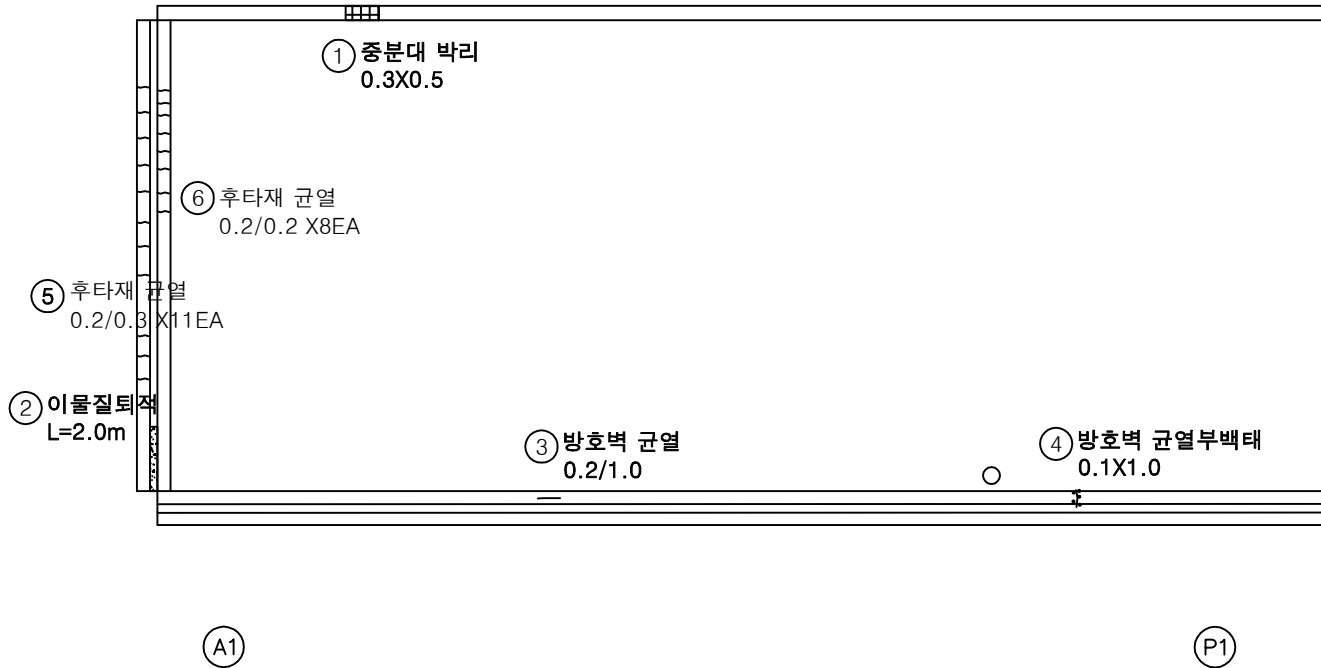
| 번호 | 구분 | 부재 | 손상내용 | 손상현황 | | | | | | 비고 |
|---|---|---|---|---|---|---|---|---|---|---|
| 3 | 19하 | 방호벽 | 방호벽 균열 | 0.2 | 1.0 | | 1.00 | m | 1 | |
| 4 | 19하 | 방호벽 | 균열부백태 | 0.1 | 1.0 | | 0.10 | m <sup>2</sup> | 1 | |
| 5 | 21하 | 신축이음 | 후타재 균열 | 0.2 | 0.3 | | 3.30 | m | 11 | |
| 6 | 21하 | 신축이음 | 후타재 균열 | 0.2 | 0.2 | | 1.60 | m | 8 | |

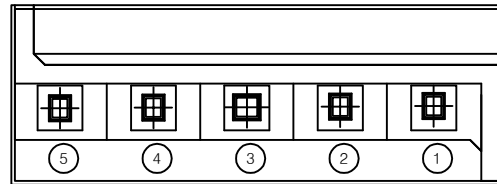
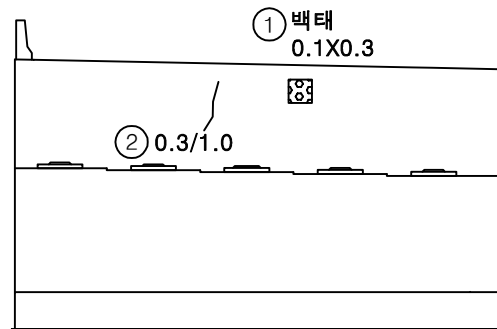
| 번호 | 구분 | 부재 | 손상내용 | 손상현황 | | | | | | 비고 |
|---|---|---|---|---|---|---|---|---|---|---|
| 2 | 24상 | 교대 | 균열(0.3mm이상) | 0.3 | 1.0 | | 1.00 | m | 1 | |

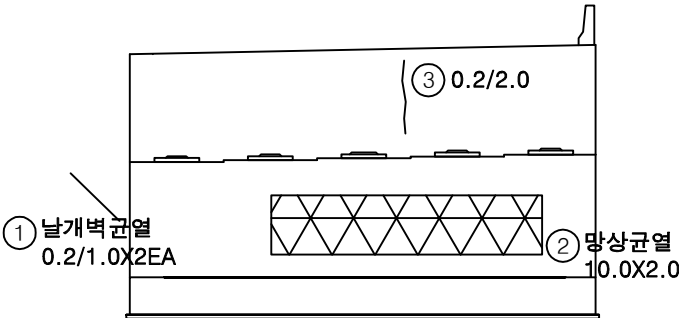
| 번호 | 구분 | 부재 | 손상내용 | 손상현황 | | | | | 비고 |
|---|---|---|---|---|---|---|---|---|---|
| 1 | 19하 | 교대 | 날개벽 균열 | 0.2 | 1.0 | | 2.00 | m | 2 |
| 2 | 19하 | 교대 | 망상균열 | | 10.0 | 2.0 | 20.00 | m <sup>2</sup> | 1 |
| 3 | 23하 | 교대 | 균열(0.3mm미만) | 0.2 | 2.0 | | 2.00 | m | 1 |

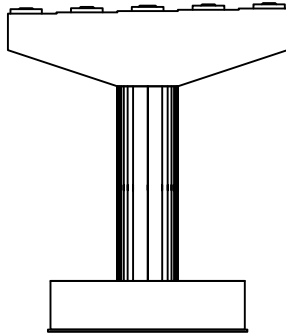
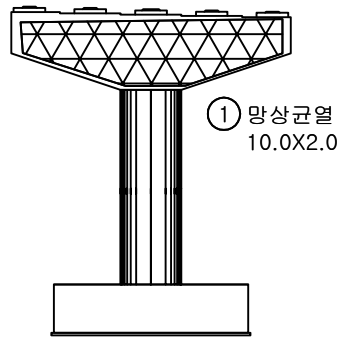
| 번호 | 구분 | 부재 | 손상내용 | 손상현황 | | | | | 비고 |
|---|---|---|---|---|---|---|---|---|---|
| 1 | 21하 | 교각 | 망상균열 | | 10.0 | 2.0 | 20.00 | m <sup>2</sup> | 1 |

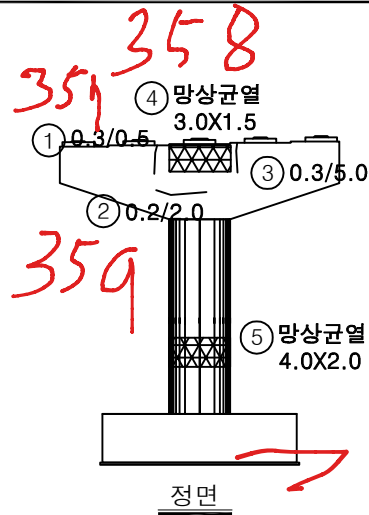
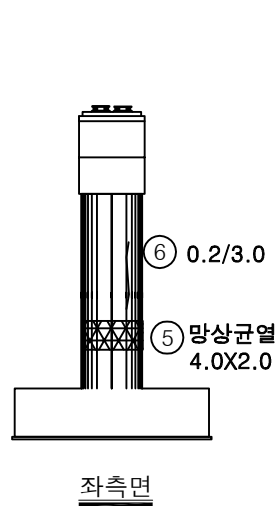
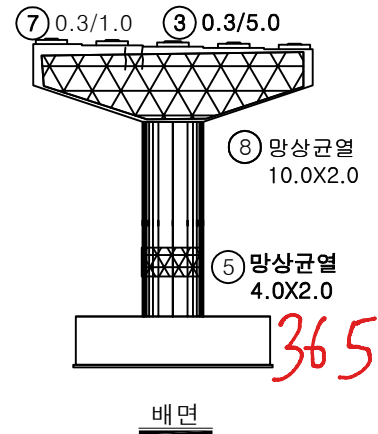
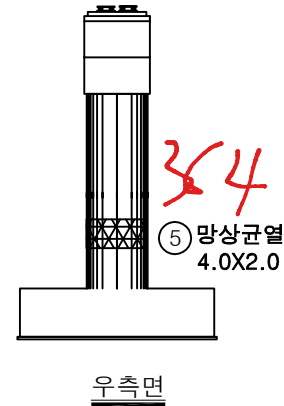
| 번호 | 구분 | 부재 | 손상내용 | 손상현황 | | | | | | 비고 |
|---|---|---|---|---|---|---|---|---|---|---|
| 1 | 19하 | 교각 | 균열(0.3mm이상) | 0.3 | 0.5 | | 0.50 | m | 1 | |
| 2 | 19하 | 교각 | 균열(0.3mm미만) | 0.2 | 2.0 | | 2.00 | m | 1 | |
| 3 | 21하 | 교각 | 균열(0.3mm이상) | 0.3 | 5.0 | | 5.00 | m | 1 | |
| 4 | 19하 | 교각 | 망상균열 | | 3.0 | 1.5 | 4.50 | m <sup>2</sup> | 1 | |
| 5 | 19하 | 교각 | 망상균열 | | 4.0 | 2.0 | 8.00 | m <sup>2</sup> | 1 | |
| 6 | 19하 | 교각 | 균열(0.3mm미만) | 0.2 | 3.0 | | 3.00 | m | 1 | |
| 7 | 21하 | 교각 | 균열(0.3mm이상) | 0.3 | 1.0 | | 1.00 | m | 1 | |
| 8 | 21하 | 교각 | 망상균열 | | 10.0 | 2.0 | 20.00 | m <sup>2</sup> | 1 | |
