상주영천고속도로 2024~2025년 시설물 안전점검 용역  
(2024년 상반기 정기안전점검)

# 외 관 조 사 망 도

중들교

2024.06

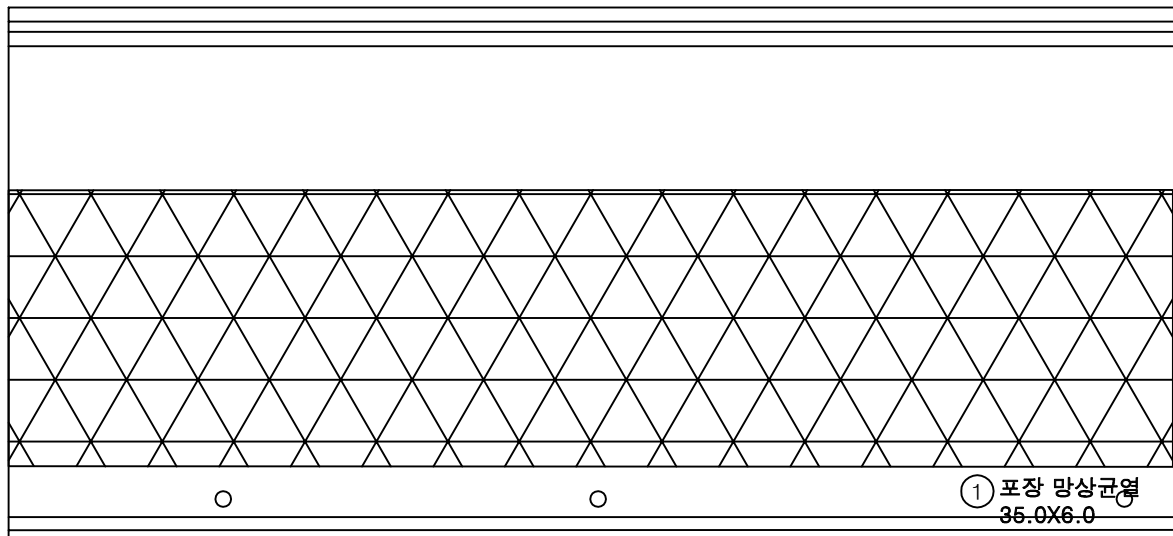
| 번호 | 구분 | 부재 | 손상내용 | 손상현황 | | | | | | 비 고 |
|---|---|---|---|---|---|---|---|---|---|---|
| 1 | 19하 | 교면포장 | 포장 망상균열 | | 35.0 | 6.0 | 210.00 | m <sup>2</sup> | 1 | |

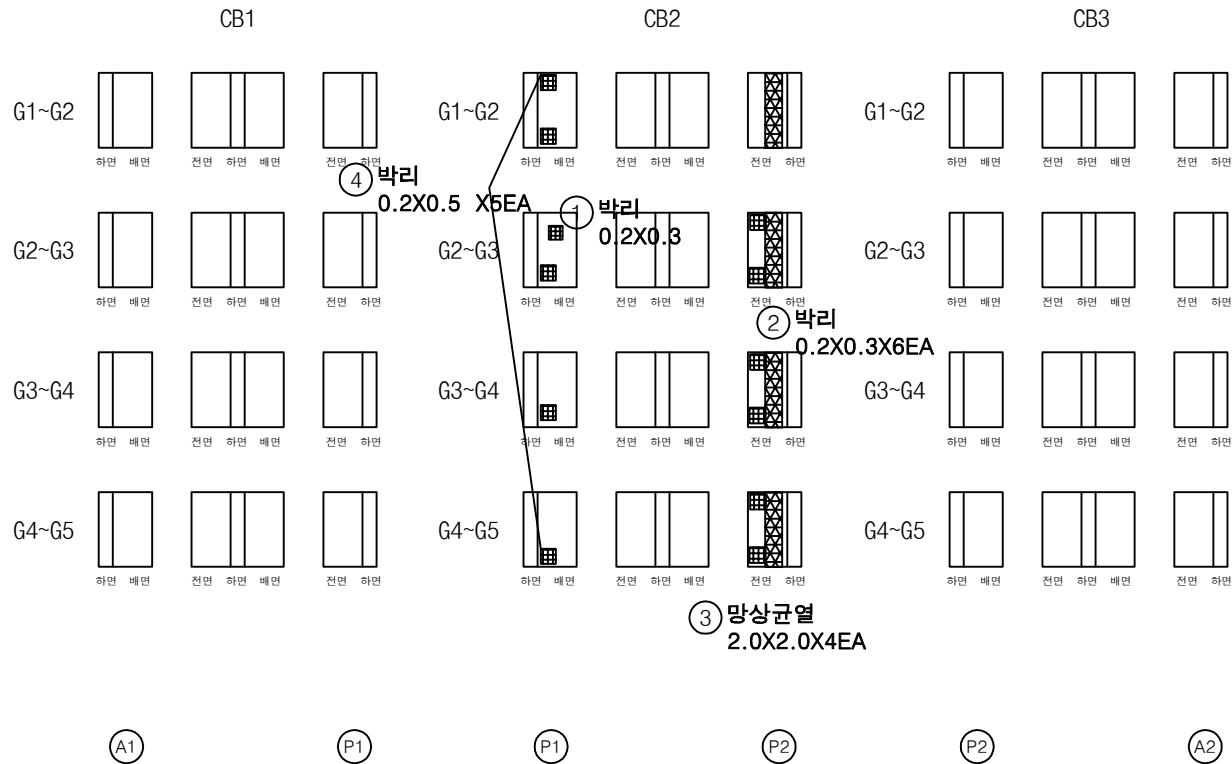
ID : 중들교 가로보 S1~S3 (상주방향)

| 번호 | 구분 | 부재 | 손상내용 | 손상현황 | | | | | 비고 |
|---|---|---|---|---|---|---|---|---|---|
| 1 | 19하 | 가로보 | 박리 | | 0.2 | 0.3 | 0.06 | m <sup>2</sup> | 1 |
| 2 | 19하 | 가로보 | 박리 | | 0.2 | 0.3 | 0.36 | m <sup>2</sup> | 6 |
| 3 | 19하 | 가로보 | 망상균열 | | 2.0 | 2.0 | 16.00 | m <sup>2</sup> | 4 |
| 4 | 23하 | 가로보 | 박리 | | 0.2 | 0.5 | 0.50 | m <sup>2</sup> | 5 |

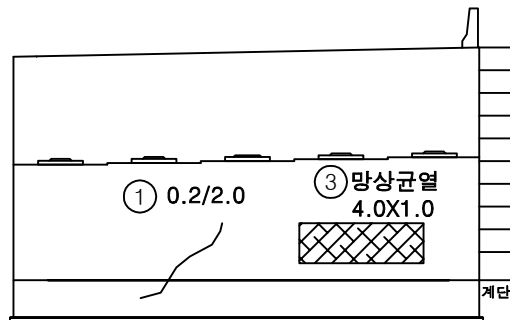
| 번호 | 구분 | 부재 | 손상내용 | 손상현황 | | | | | | 비고 |
|---|---|---|---|---|---|---|---|---|---|---|
| 1 | 19하 | 교대 | 균열(0.3mm미만) | 0.2 | 2.0 | | 2.00 | m | 1 | |
| 2 | 19하 | 교량발침 | plate 부식 | | | | 1.00 | EA | 1 | |
| 3 | 23하 | 교대 | 망상균열 | | 4.0 | 1.0 | 4.00 | m | 1 | |

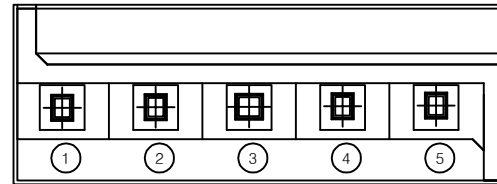
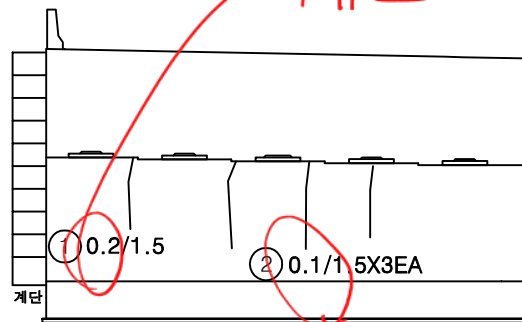
| 번호 | 구분 | 부재 | 손상내용 | 손상현황 | | | | | | 비고 |
|---|---|---|---|---|---|---|---|---|---|---|
| 1 | 19하 | 교대 | 균열(0.3mm미만) | 0.2 | 1.5 | | 1.50 | m | 1 | |
| 2 | 19하 | 교대 | 균열(0.3mm미만) | 0.1 | 1.5 | | 4.50 | m | 3 | |

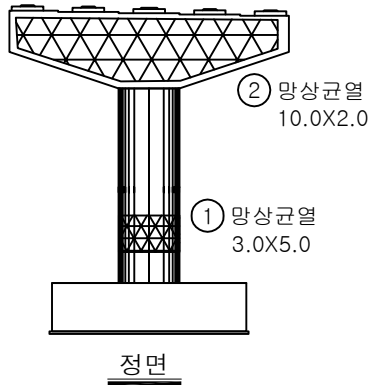
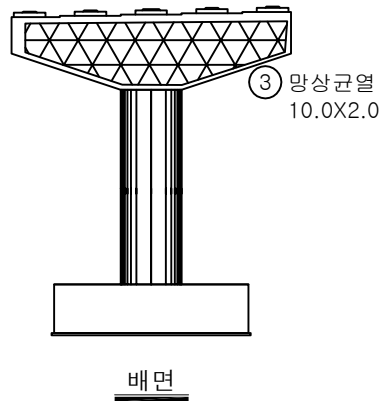
| 번호 | 구분 | 부재 | 손상내용 | 손상현황 | | | | | 비고 |
|---|---|---|---|---|---|---|---|---|---|
| 1 | 21하 | 교각 | 망상균열 | | 3.0 | 5.0 | 15.00 | m <sup>2</sup> | 1 |
| 2 | 21하 | 교각 | 망상균열 | | 10.0 | 2.0 | 20.00 | m <sup>2</sup> | 1 |
| 3 | 23하 | 교각 | 망상균열 | | 10.0 | 2.0 | 20.00 | m <sup>2</sup> | 1 |

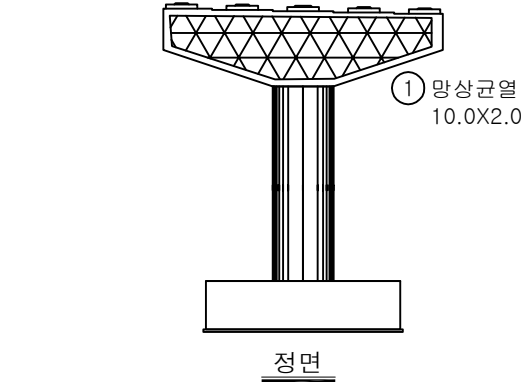
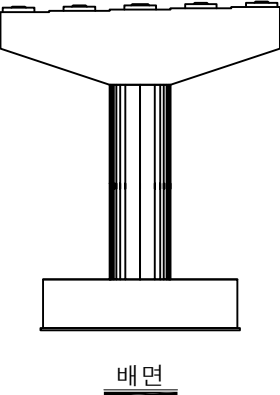
| 번호 | 구분 | 부재 | 손상내용 | 손상현황 | | | | | | 비고 |
|---|---|---|---|---|---|---|---|---|---|---|
| 1 | 21하 | 교각 | 망상균열 | | 10.0 | 2.0 | 20.00 | m <sup>2</sup> | 1 | |

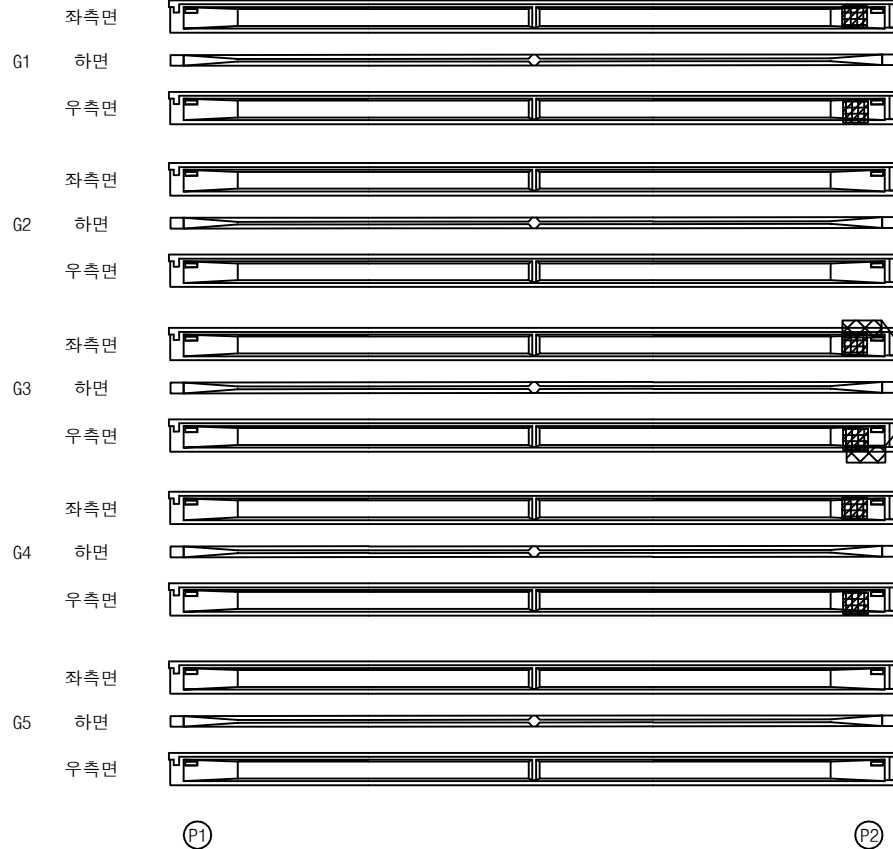
① 인양홀바리박락  
0.2X0.2X6EA

② 재료분리  
1.5X0.5 X2EA

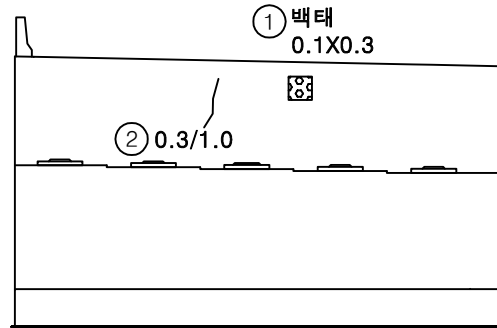
| 번호 | 구분 | 부재 | 손상내용 | 손상현황 | | | | | | 비고 |
|---|---|---|---|---|---|---|---|---|---|---|
| 2 | 24상 | 교대 | 균열(0.3mm이상) | 0.3 | 1.0 | | 1.00 | m | 1 | |

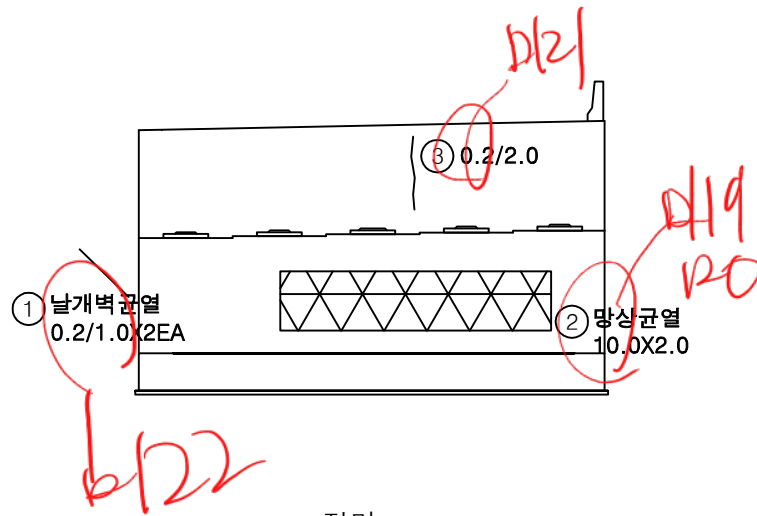
| 번호 | 구분 | 부재 | 손상내용 | 손상현황 | | | | | | 비고 |
|---|---|---|---|---|---|---|---|---|---|---|
| 1 | 19하 | 교대 | 날개벽 균열 | 0.2 | 1.0 | | 2.00 | m | 2 | |
| 2 | 19하 | 교대 | 망상균열 | | 10.0 | 2.0 | 20.00 | m <sup>2</sup> | 1 | |
| 3 | 23하 | 교대 | 균열(0.3mm미만) | 0.2 | 2.0 | | 2.00 | m | 1 | |

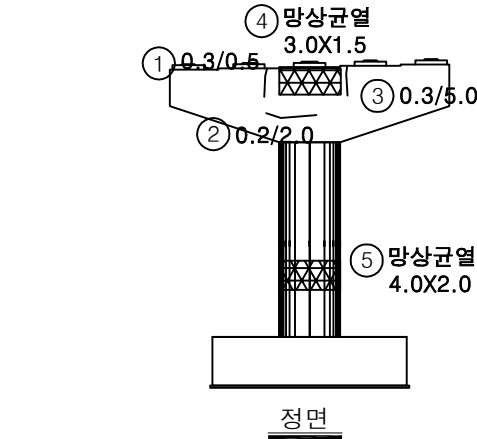
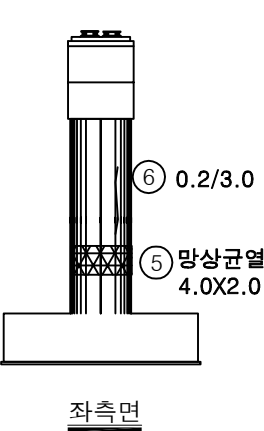
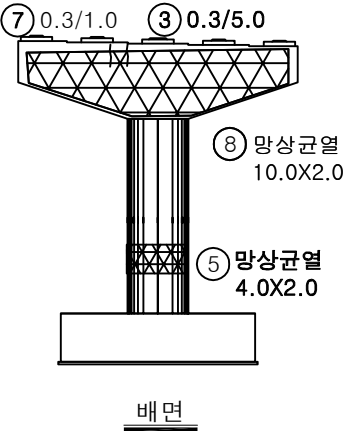
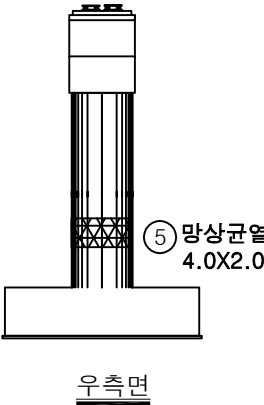
| 번호 | 구분 | 부재 | 손상내용 | 손상현황 | | | | | | 비고 |
|---|---|---|---|---|---|---|---|---|---|---|
| 1 | 19하 | 교각 | 균열(0.3mm이상) | 0.3 | 0.5 | | 0.50 | m | 1 | |
| 2 | 19하 | 교각 | 균열(0.3mm미만) | 0.2 | 2.0 | | 2.00 | m | 1 | |
| 3 | 21하 | 교각 | 균열(0.3mm이상) | 0.3 | 5.0 | | 5.00 | m | 1 | |
| 4 | 19하 | 교각 | 망상균열 | | 3.0 | 1.5 | 4.50 | m <sup>2</sup> | 1 | |
| 5 | 19하 | 교각 | 망상균열 | | 4.0 | 2.0 | 8.00 | m <sup>2</sup> | 1 | |
| 6 | 19하 | 교각 | 균열(0.3mm미만) | 0.2 | 3.0 | | 3.00 | m | 1 | |
| 7 | 21하 | 교각 | 균열(0.3mm이상) | 0.3 | 1.0 | | 1.00 | m | 1 | |
| 8 | 21하 | 교각 | 망상균열 | | 10.0 | 2.0 | 20.00 | m <sup>2</sup> | 1 | |
