상주영천고속도로 2024~2025년 시설물 안전점검 용역  
(2024년 상반기 정기안전점검)

# 외 관 조 사 망 도

화산JCT R-A교

2024.06

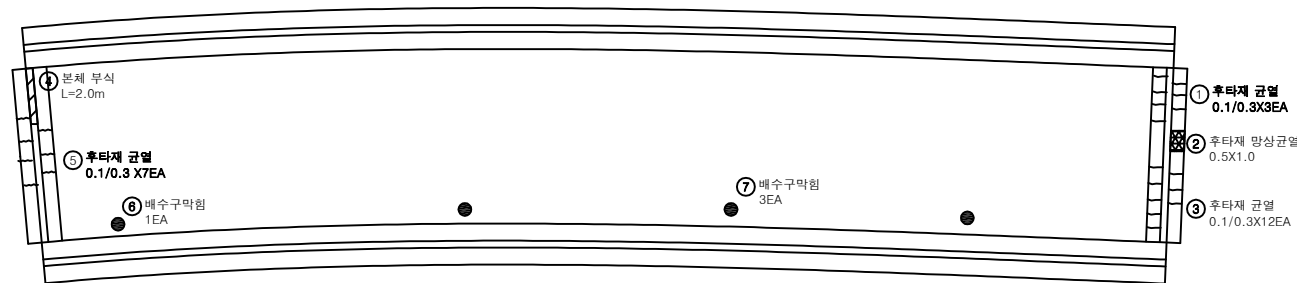
| 번호 | 구분 | 부재 | 손상내용 | 손상현황 | | | | | 비고 |
|---|---|---|---|---|---|---|---|---|---|
| 1 | 19하 | 신축이음 | 후타재 균열 | 0.1 | 0.3 | | 0.90 | m | 3 |
| 2 | 20하 | 신축이음 | 후타재 망상균열 | | 0.5 | 1.0 | 0.50 | m <sup>2</sup> | 1 |
| 3 | 21하 | 신축이음 | 후타재 균열 | 0.1 | 0.3 | | 3.60 | m | 12 |
| 4 | 21하 | 신축이음 | 본체 부식 | | 2.0 | | 2.00 | m | 1 |
| 5 | 21하 | 신축이음 | 후타재 균열 | 0.1 | 0.3 | | 2.10 | m | 7 |
| 6 | 21하 | 배수시설 | 배수구 막힘 | | | | 1.00 | EA | 1 |
| 7 | 23상 | 배수시설 | 배수구 막힘 | | | | 3.00 | EA | 3 |

Handwritten red text: 0.1/0.3 X 7EA

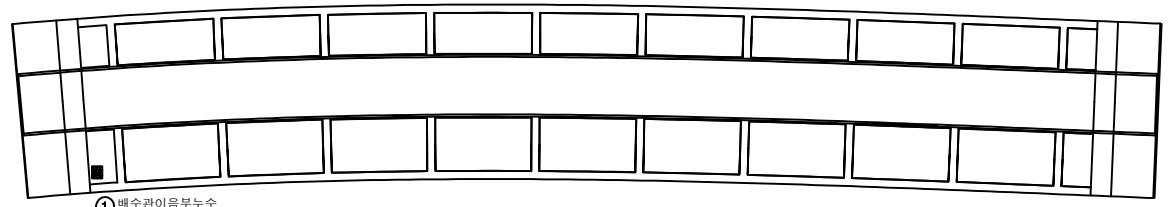
| 번호 | 구분 | 부재 | 손상내용 | 손상현황 | | | | | | 비고 |
|---|---|---|---|---|---|---|---|---|---|---|
| 1 | 21하 | 배수시설 | 배수관 이음부누수 | | | | 1.00 | EA | 1 | |

① 배수관이음부누수  
1EA

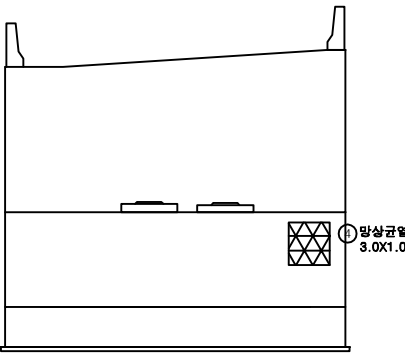
| 번호 | 구분 | 부재 | 손상내용 | 손상현황 | | | | | | 비고 |
|---|---|---|---|---|---|---|---|---|---|---|
| 1 | 19하 | 교량받침 | 무수축물탈 들뜸 | | 0.3 | 0.3 | 0.09 | m² | 1 | |
| 2 | 19하 | 교량받침 | 무수축물탈 들뜸 | | 0.3 | 0.3 | 0.09 | m² | 1 | |
| 3 | 19하 | 교량받침 | 받침콘크리트 재료분리 | | 0.1 | 0.1 | 0.01 | m² | 1 | 21하 보강 |
| 4 | 21하 | 교대 | 망상균열 | | 3.0 | 1.0 | 3.00 | m² | 1 | |
| 5 | 21하 | 교량받침 | 무수축물탈 들뜸 | | 0.3 | 0.3 | 0.09 | m² | 1 | |
| 6 | 21하 | 교량받침 | 무수축물탈 들뜸 | | 0.3 | 0.3 | 0.09 | m² | 1 | |

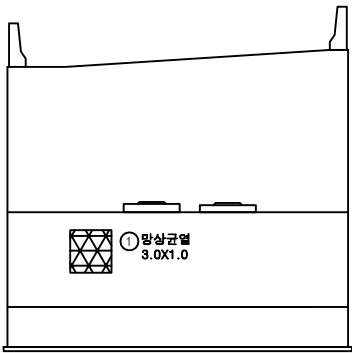
| 번호 | 구분 | 부재 | 손상내용 | 손상현황 | | | | | | 비 고 |
|---|---|---|---|---|---|---|---|---|---|---|
| 1 | 19하 | 교대 | 망상균열 | | 3.0 | 1.0 | 3.00 | m <sup>2</sup> | 1 | |
