상주영천고속도로 2024~2025년 시설물 안전점검 용역  
(2024년 상반기 정기안전점검)

# 외 관 조 사 망 도

화산JCT R-A1교

2024.06

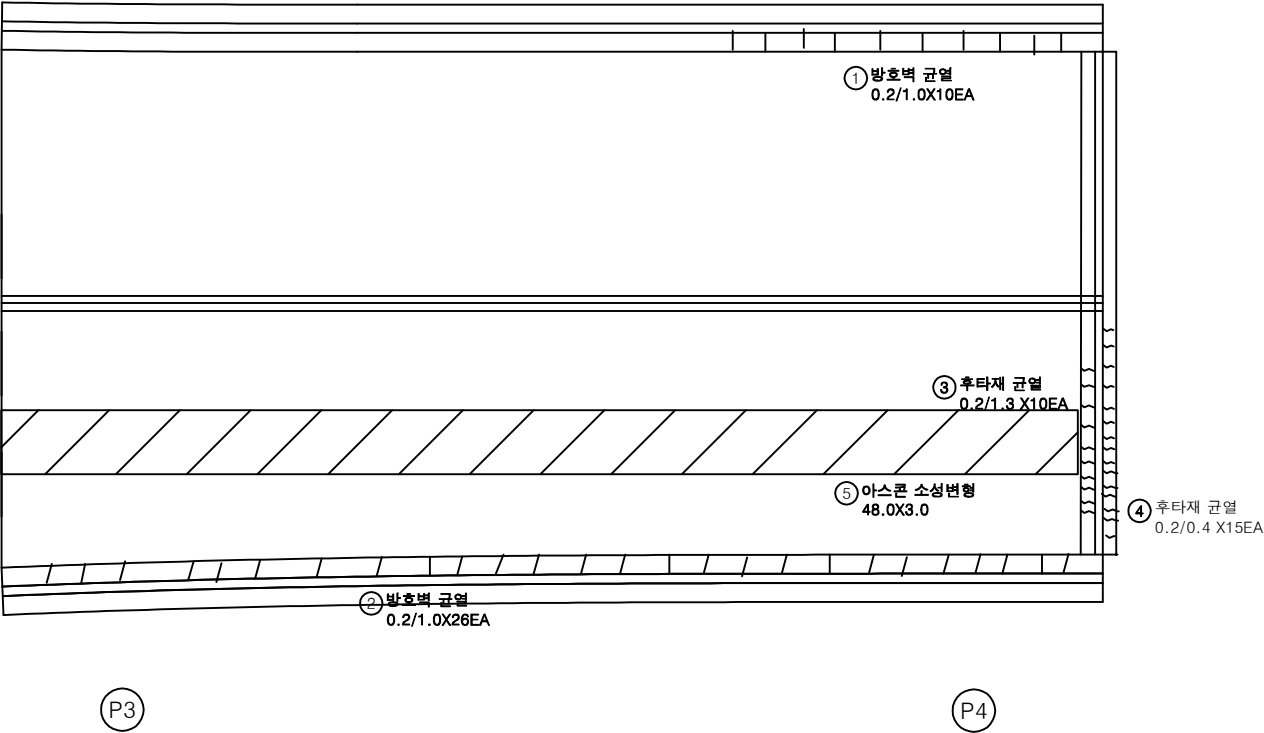
| 도면번호 | 04 |

| 번호 | 구분 | 부재 | 손상내용 | 손상현황 | | | | | | 비고 |
|---|---|---|---|---|---|---|---|---|---|---|
| 1 | 19하 | 방호벽 | 방호벽 균열 | 0.2 | 1.0 | | 10.00 | m | 10 | |
| 2 | 19하 | 방호벽 | 방호벽 균열 | 0.2 | 1.0 | | 26.00 | m | 26 | |
| 3 | 21하 | 신축이음 | 후타재 균열 | 0.2 | 1.3 | | 13.00 | m | 10 | |
| 4 | 21하 | 신축이음 | 후타재 균열 | 0.2 | 0.4 | | 6.00 | m | 15 | |
| 5 | 23하 | 교면포장 | 아스콘 소성변형 | | 48.0 | 3.0 | 144.00 | m² | 1 | |

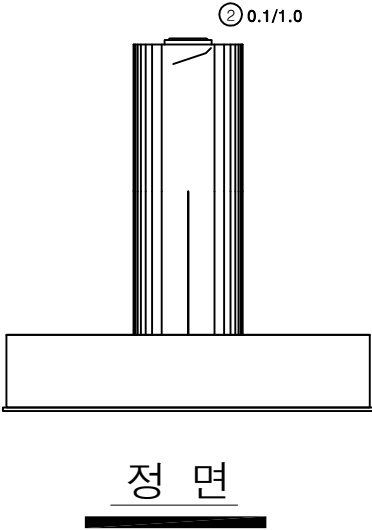
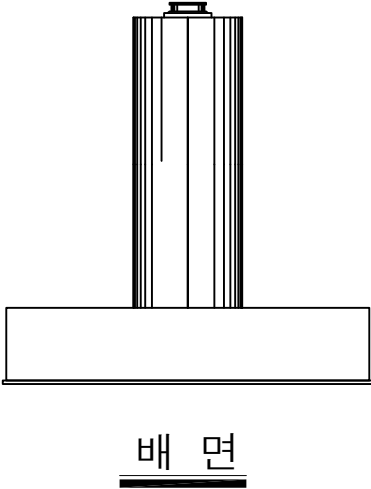
| 번호 | 구분 | 부재 | 손상내용 | 손상현황 | | | | | | 비고 |
|---|---|---|---|---|---|---|---|---|---|---|
| 1 | 19하 | 교량받침 | 무수축물탈 균열 | 0.1 | 0.2 | | 1.80 | m | 9 | |
| 2 | 19하 | 교각 | 균열(0.3mm미만) | 0.1 | 1.0 | | 1.00 | m | 1 | |

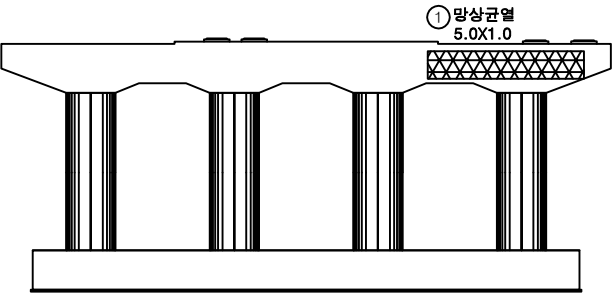
| 번호 | 구분 | 부재 | 손상내용 | 손상현황 | | | | | 비 고 |
|---|---|---|---|---|---|---|---|---|---|
| 1 | 19하 | 교각 | 망상균열 | | 5.0 | 1.0 | 5.00 | m <sup>2</sup> | 1 |
| 3 | 19하 | 교량받침 | 무수축물탈 균열 | | 0.1 | 0.2 | 0.80 | m | 4 |

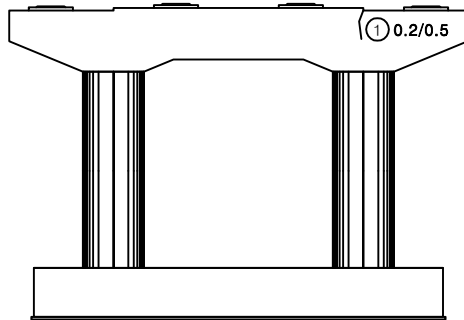
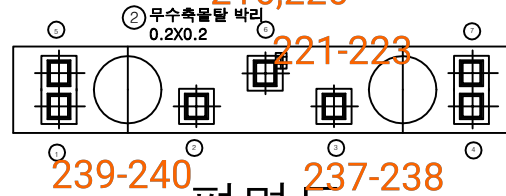
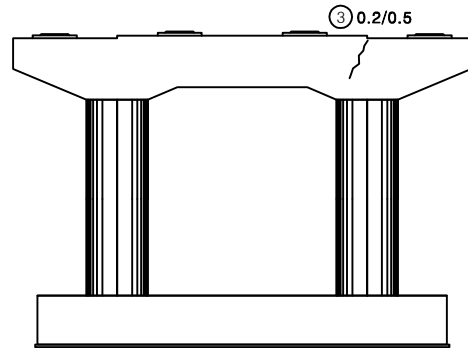
| 번호 | 구분 | 부재 | 손상내용 | 손상현황 | | | | | | 비고 |
|---|---|---|---|---|---|---|---|---|---|---|
| 1 | 19하 | 교각 | 균열(0.3mm미만) | 0.2 | 0.5 | | 0.50 | m | 1 | |
| 3 | 22하 | 교각 | 균열(0.3mm미만) | 0.2 | 0.5 | | 0.50 | m | 1 | |

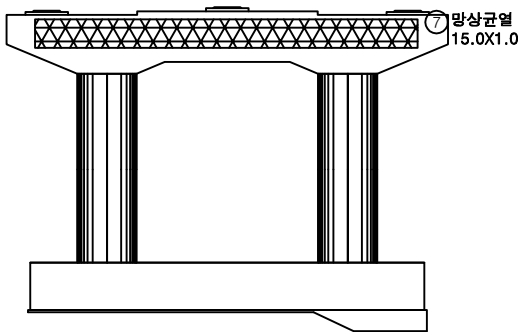
| 번호 | 구분 | 부재 | 손상내용 | 손상현황 | | | | | | 비고 |
|---|---|---|---|---|---|---|---|---|---|---|
| 1 | 19하 | 교각 | 망상균열 | | 15.0 | 1.0 | 15.00 | m <sup>2</sup> | 1 | |
| 4 | 19하 | 교량받침 | 무수축물탈 균열 | 0.1 | 0.2 | | 0.20 | m | 1 | |
| 6 | 19하 | 교량받침 | 무수축물탈 균열 | 0.1 | 0.2 | | 0.20 | m | 1 | |
| 7 | 23하 | 교각 | 망상균열 | | 15.0 | 1.0 | 15.00 | m <sup>2</sup> | 1 | |

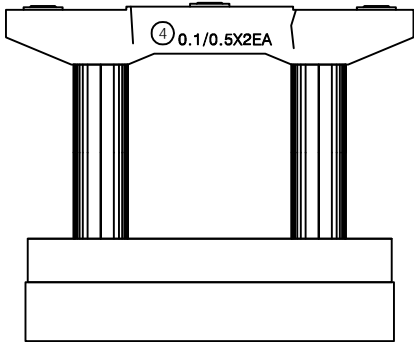
| 번호 | 구분 | 부재 | 손상내용 | 손상현황 | | | | | | 비고 |
|---|---|---|---|---|---|---|---|---|---|---|
| 1 | 19하 | 교량받침 | 무수축물탈 균열 | 0.1 | 0.2 | | 0.80 | m | 4 | |
| 2 | 19하 | 교량받침 | 무수축물탈 균열 | 0.1 | 0.2 | | 1.40 | m | 7 | |
| 3 | 19하 | 교량받침 | 무수축물탈 균열 | 0.1 | 0.2 | | 0.60 | m | 3 | |
| 4 | 19하 | 교각 | 균열(0.3mm미만) | 0.1 | 0.5 | | 1.00 | m | 2 | |
