상주영천고속도로 2024~2025년 시설물 안전점검 용역  
(2024년 상반기 정기안전점검)

# 외 관 조 사 망 도

화산JCT R-A1교

2024.06

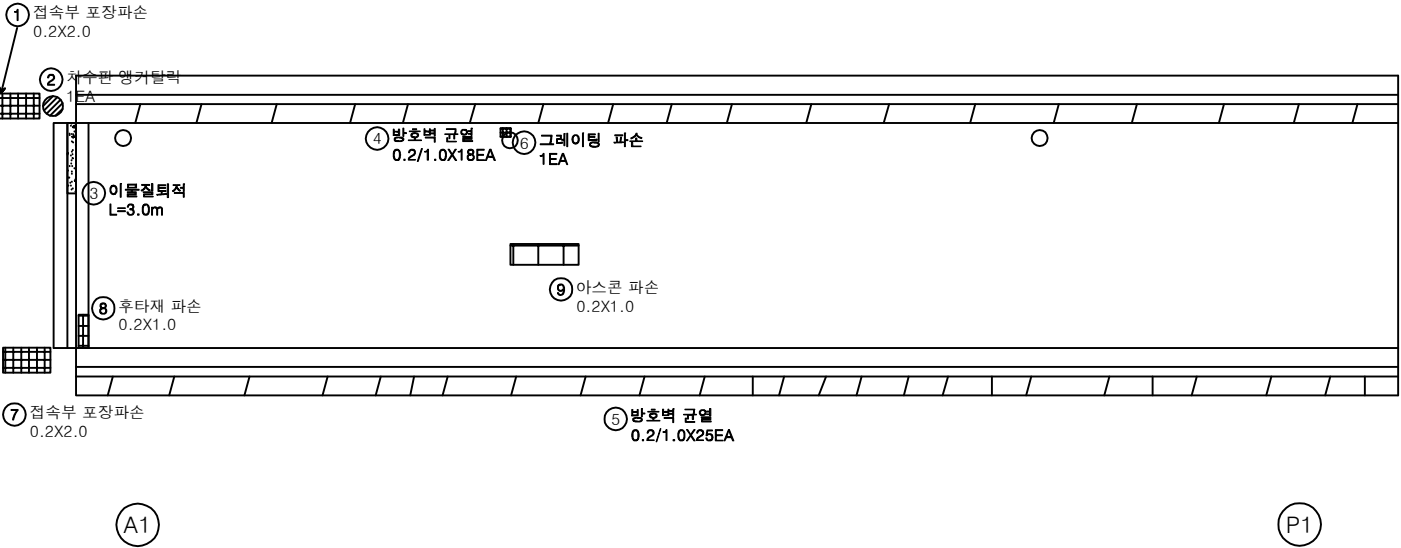
| 도면번호 | 01 |

| 번호 | 구분 | 부재 | 손상내용 | 손상현황 | | | | | | 비고 |
|---|---|---|---|---|---|---|---|---|---|---|
| 1 | 19하 | 교면포장 | 접속부 포장파손 | | 0.2 | 2.0 | 0.40 | m <sup>2</sup> | 1 | |
| 2 | 19하 | 신속이음 | 차수판 앵커탈락 | | | | 1.00 | EA | 1 | |
| 3 | 19하 | 신속이음 | 이물질회적 | | 3.0 | | 3.00 | m | 1 | |
| 4 | 19하 | 방호벽 | 방호벽 균열 | 0.2 | 1.0 | | 18.00 | m | 18 | |
| 5 | 19하 | 방호벽 | 방호벽 균열 | 0.2 | 1.0 | | 25.00 | m | 25 | |
| 6 | 21하 | 배수시설 | 그레이팅 파손 | | | | 1.00 | EA | 1 | |
| 7 | 21하 | 교면포장 | 접속부 포장파손 | | 0.2 | 2.0 | 0.40 | m <sup>2</sup> | 1 | |
| 8 | 23하 | 신속이음 | 후타재 파손 | 0.2 | 1.0 | 0.20 | m <sup>2</sup> | | 1 | |
| 9 | 24상 | 교면포장 | 아스콘 파손 | 0.2 | 1.0 | 0.20 | m <sup>2</sup> | | 1 | |

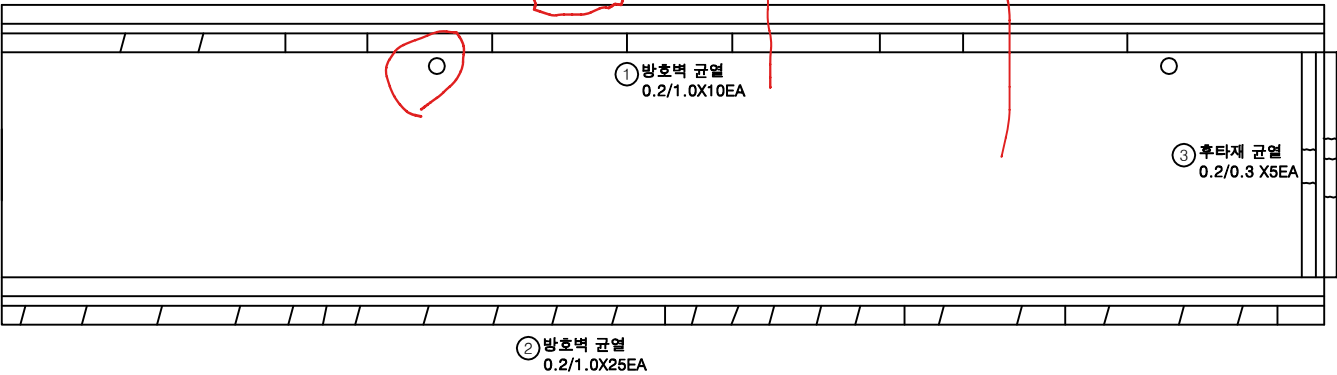
| 도면번호 | 02 |

| 번호 | 구분 | 부재 | 손상내용 | 손상현황 | | | | | | 비고 |
|---|---|---|---|---|---|---|---|---|---|---|
| 1 | 19하 | 방호벽 | 방호벽 균열 | 0.2 | 1.0 | | 10.00 | m | 10 | |
| 2 | 19하 | 방호벽 | 방호벽 균열 | 0.2 | 1.0 | | 25.00 | m | 25 | |
| 3 | 23하 | 신속이음 | 후타재 균열 | 0.2 | 0.3 | | 1.50 | m | 5 | |

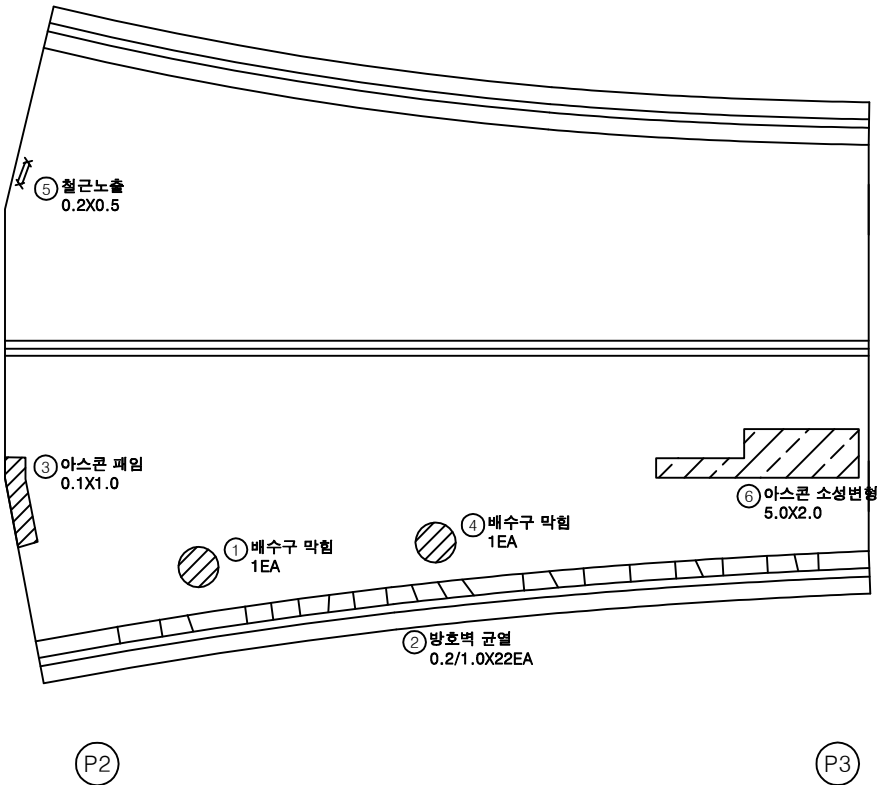
| 도면번호 | 03 |

| 번호 | 구분 | 부재 | 손상내용 | 손상현황 | | | | | | 비고 |
|---|---|---|---|---|---|---|---|---|---|---|
| 1 | 19하 | 배수시설 | 배수구 막힘 | | | | 1.00 | EA | 1 | |
| 2 | 19하 | 방호벽 | 방호벽 균열 | 0.2 | 1.0 | | 22.00 | m | 22 | |
| 3 | 19하 | 교면포장 | 아스콘 패임 | | 0.1 | 1.0 | 0.10 | ㎡ | 1 | |
| 4 | 20하 | 배수시설 | 배수구 막힘 | | | | 1.00 | EA | 1 | |
| 5 | 21하 | 교면포장 | 철근노출 | | 0.2 | 0.5 | 0.10 | ㎡ | 1 | |
| 6 | 23하 | 교면포장 | 아스콘 소성변형 | | 5.0 | 2.0 | 10.00 | ㎡ | 1 | |

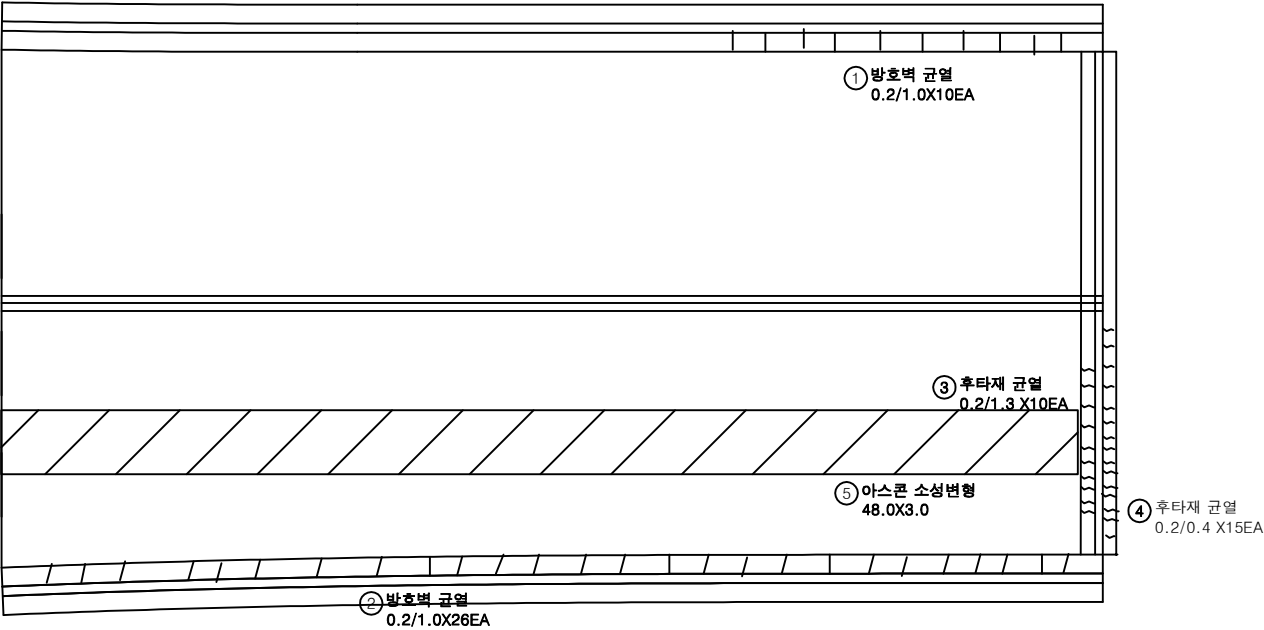
| 도면번호 | 04 |

| 번호 | 구분 | 부재 | 손상내용 | 손상현황 | | | | | | 비고 |
|---|---|---|---|---|---|---|---|---|---|---|
| 1 | 19하 | 방호벽 | 방호벽 균열 | 0.2 | 1.0 | | 10.00 | m | 10 | |
| 2 | 19하 | 방호벽 | 방호벽 균열 | 0.2 | 1.0 | | 26.00 | m | 26 | |
| 3 | 21하 | 신속이음 | 후타재 균열 | 0.2 | 1.3 | | 13.00 | m | 10 | |
| 4 | 21하 | 신속이음 | 후타재 균열 | 0.2 | 0.4 | | 6.00 | m | 15 | |
| 5 | 23하 | 교면포장 | 아스콘 소성변형 | | 48.0 | 3.0 | 144.00 | m <sup>2</sup> | 1 | |

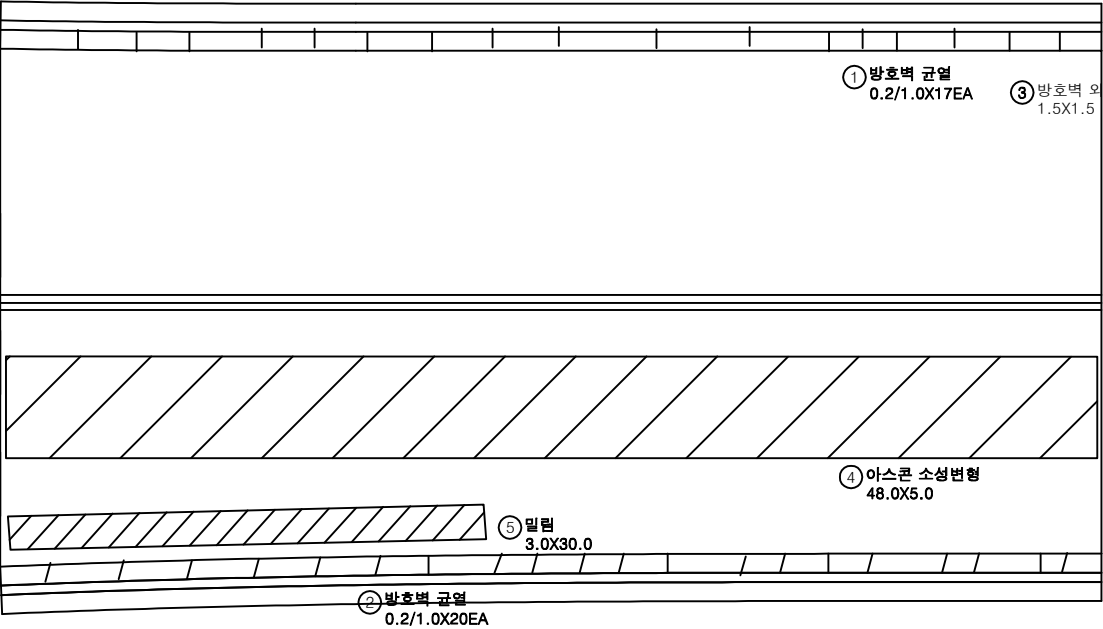
| 도면번호 | 05 |

| 번호 | 구분 | 부재 | 손상내용 | 손상현황 | | | | | | 비고 |
|---|---|---|---|---|---|---|---|---|---|---|
| 1 | 19하 | 방호벽 | 방호벽 균열 | 0.2 | 1.0 | | 17.00 | m | 17 | |
| 2 | 19하 | 방호벽 | 방호벽 균열 | 0.2 | 1.0 | | 20.00 | m | 20 | |
| 3 | 21하 | 방호벽 | 방호벽 외측시공미흡및철근노출 | | 1.5 | 1.5 | 2.25 | ㎡ | 1 | |
| 4 | 23하 | 교면포장 | 아스콘 소성변형 | | 48.0 | 5.0 | 240.00 | ㎡ | 1 | |
| 5 | 23하 | 교면포장 | 일립 | | 3.0 | 30.0 | 90.00 | ㎡ | 1 | |

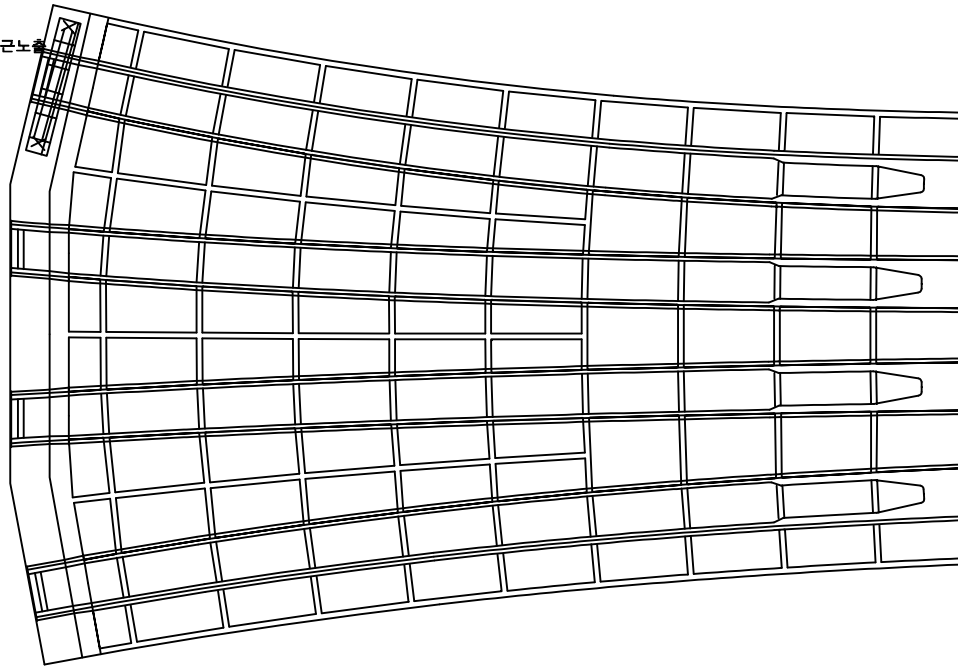
① 파손 및 철근노출  
0.5X7.0

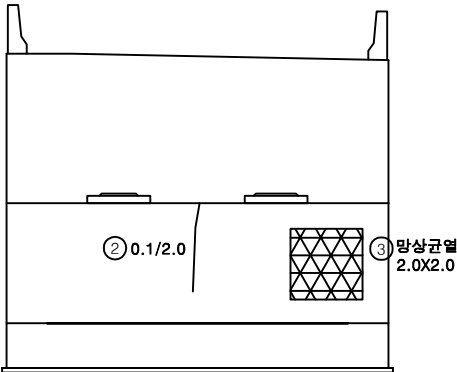
| 번호 | 구분 | 부재 | 손상내용 | 손상현황 | | | | | | 비 고 |
|---|---|---|---|---|---|---|---|---|---|---|
| 1 | 19하 | 교량받침 | 무수축물탈 균열 | 0.1 | 0.2 | | 0.20 | m | 1 | |
| 2 | 19하 | 교대 | 균열(0.3mm미만) | 0.1 | 2.0 | | 2.00 | m | 1 | |
| 3 | 19하 | 교대 | 망상균열 | | 2.0 | 2.0 | 4.00 | m <sup>2</sup> | 1 | |

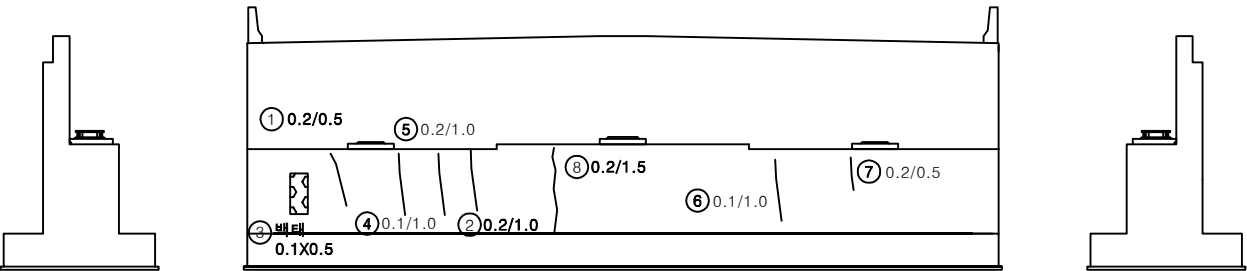
| 번호 | 구분 | 부재 | 손상내용 | 손상현황 | | | | | | 비고 |
|---|---|---|---|---|---|---|---|---|---|---|
| 1 | 19하 | 교대 | 균열(0.3mm미만) | 0.2 | 0.5 | | 0.50 | m | 1 | |
| 2 | 19하 | 교대 | 균열(0.3mm미만) | 0.2 | 1.0 | | 1.00 | m | 1 | |
| 4 | 21하 | 교대 | 균열(0.3mm미만) | 0.1 | 1.0 | | 1.00 | m | 1 | |
| 5 | 21하 | 교대 | 균열(0.3mm미만) | 0.2 | 1.0 | | 1.00 | m | 1 | |
| 6 | 21하 | 교대 | 균열(0.3mm미만) | 0.1 | 1.0 | | 1.00 | m | 1 | |
| 7 | 21하 | 교대 | 균열(0.3mm미만) | 0.2 | 0.5 | | 0.50 | m | 1 | |
| 8 | 23하 | 교대 | 균열(0.3mm미만) | 0.2 | 1.5 | | 1.50 | m | 1 | |
