상주영천고속도로 2024~2025년 시설물 안전점검 용역  
(2024년 상반기 정기안전점검)

# 외 관 조 사 망 도

화산JCT R-A1교

2024.06

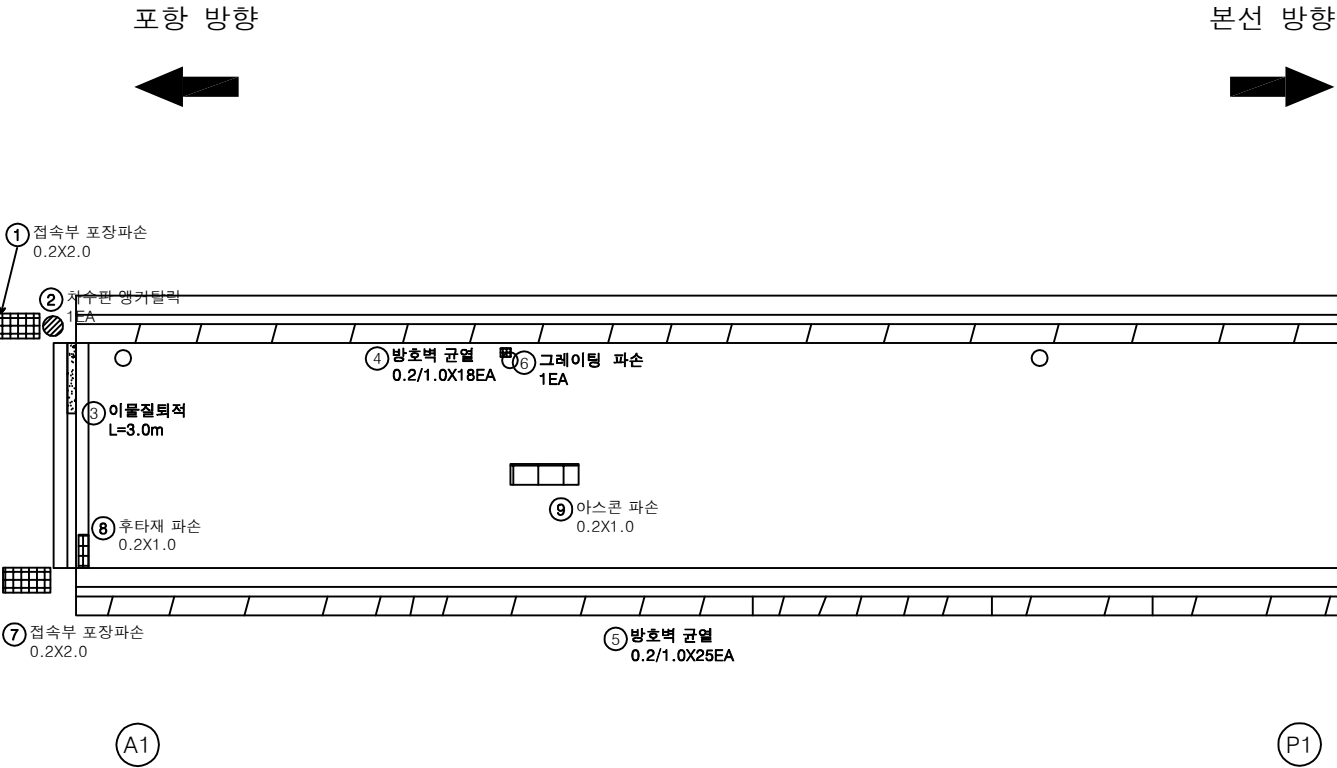
| 도면번호 | 01 |

| 번호 | 구분 | 부재 | 손상내용 | 손상현황 | | | | | | 비고 |
|---|---|---|---|---|---|---|---|---|---|---|
| 1 | 19하 | 교면포장 | 접속부 포장파손 | | 0.2 | 2.0 | 0.40 | m <sup>2</sup> | 1 | |
| 2 | 19하 | 신속이음 | 차수판 앵커탈락 | | | | 1.00 | EA | 1 | |
| 3 | 19하 | 신속이음 | 이물질회적 | | 3.0 | | 3.00 | m | 1 | |
| 4 | 19하 | 방호벽 | 방호벽 균열 | 0.2 | 1.0 | | 18.00 | m | 18 | |
| 5 | 19하 | 방호벽 | 방호벽 균열 | 0.2 | 1.0 | | 25.00 | m | 25 | |
| 6 | 21하 | 배수시설 | 그레이팅 파손 | | | | 1.00 | EA | 1 | |
| 7 | 21하 | 교면포장 | 접속부 포장파손 | | 0.2 | 2.0 | 0.40 | m <sup>2</sup> | 1 | |
| 8 | 23하 | 신속이음 | 후타재 파손 | 0.2 | 1.0 | 0.20 | m <sup>2</sup> | | 1 | |
| 9 | 24상 | 교면포장 | 아스콘 파손 | 0.2 | 1.0 | 0.20 | m <sup>2</sup> | | 1 | |

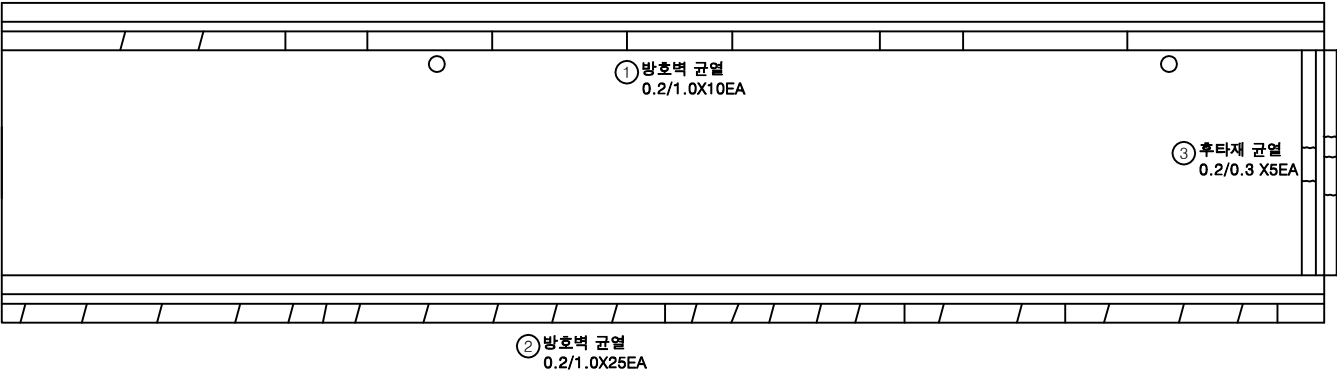
| 철근노출 | 침하 | 그늘음 | 도면번호 | 02 |

| 번호 | 구분 | 부재 | 손상내용 | 손상현황 | | | | | | 비고 |
|---|---|---|---|---|---|---|---|---|---|---|
| 1 | 19하 | 방호벽 | 방호벽 균열 | 0.2 | 1.0 | | 10.00 | m | 10 | |
| 2 | 19하 | 방호벽 | 방호벽 균열 | 0.2 | 1.0 | | 25.00 | m | 25 | |
| 3 | 23하 | 신속이음 | 후타재 균열 | 0.2 | 0.3 | | 1.50 | m | 5 | |

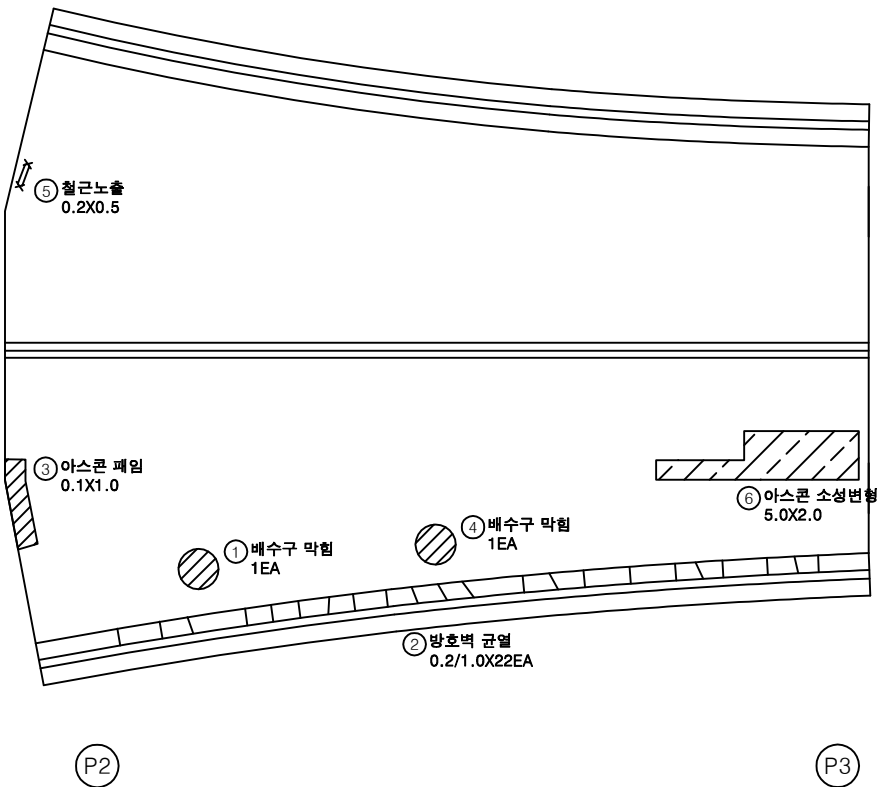
| 도면번호 | 03 |

| 번호 | 구분 | 부재 | 손상내용 | 손상현황 | | | | | 비고 |
|---|---|---|---|---|---|---|---|---|---|
| 1 | 19하 | 배수시설 | 배수구 막힘 | | | | 1.00 | EA | 1 |
| 2 | 19하 | 방호벽 | 방호벽 균열 | 0.2 | 1.0 | | 22.00 | m | 22 |
| 3 | 19하 | 교면포장 | 아스콘 패임 | | 0.1 | 1.0 | 0.10 | ㎡ | 1 |
| 4 | 20하 | 배수시설 | 배수구 막힘 | | | | 1.00 | EA | 1 |
| 5 | 21하 | 교면포장 | 철근노출 | | 0.2 | 0.5 | 0.10 | ㎡ | 1 |
| 6 | 23하 | 교면포장 | 아스콘 소성변형 | | 5.0 | 2.0 | 10.00 | ㎡ | 1 |

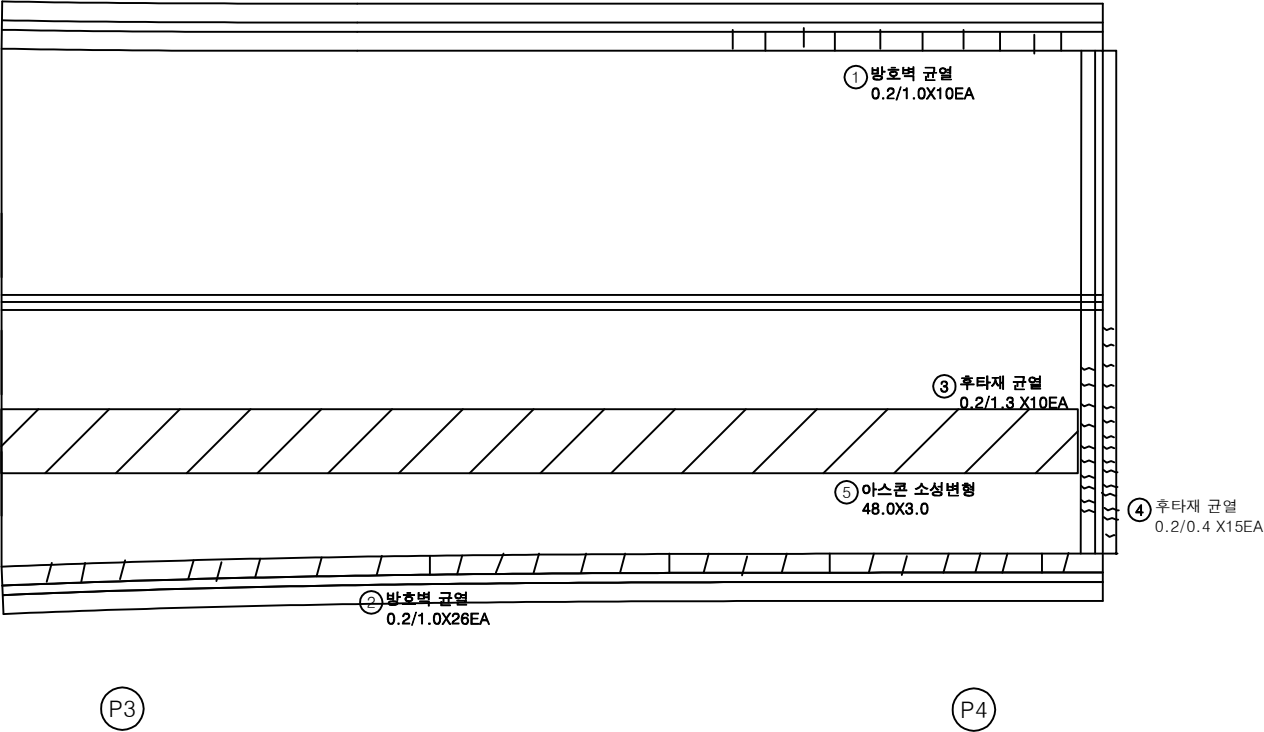
| 도면번호 | 04 |

| 번호 | 구분 | 부재 | 손상내용 | 손상현황 | | | | | | 비고 |
|---|---|---|---|---|---|---|---|---|---|---|
| 1 | 19하 | 방호벽 | 방호벽 균열 | 0.2 | 1.0 | | 10.00 | m | 10 | |
| 2 | 19하 | 방호벽 | 방호벽 균열 | 0.2 | 1.0 | | 26.00 | m | 26 | |
| 3 | 21하 | 신속이음 | 후타재 균열 | 0.2 | 1.3 | | 13.00 | m | 10 | |
| 4 | 21하 | 신속이음 | 후타재 균열 | 0.2 | 0.4 | | 6.00 | m | 15 | |
| 5 | 23하 | 교면포장 | 아스콘 소성변형 | | 48.0 | 3.0 | 144.00 | m <sup>2</sup> | 1 | |

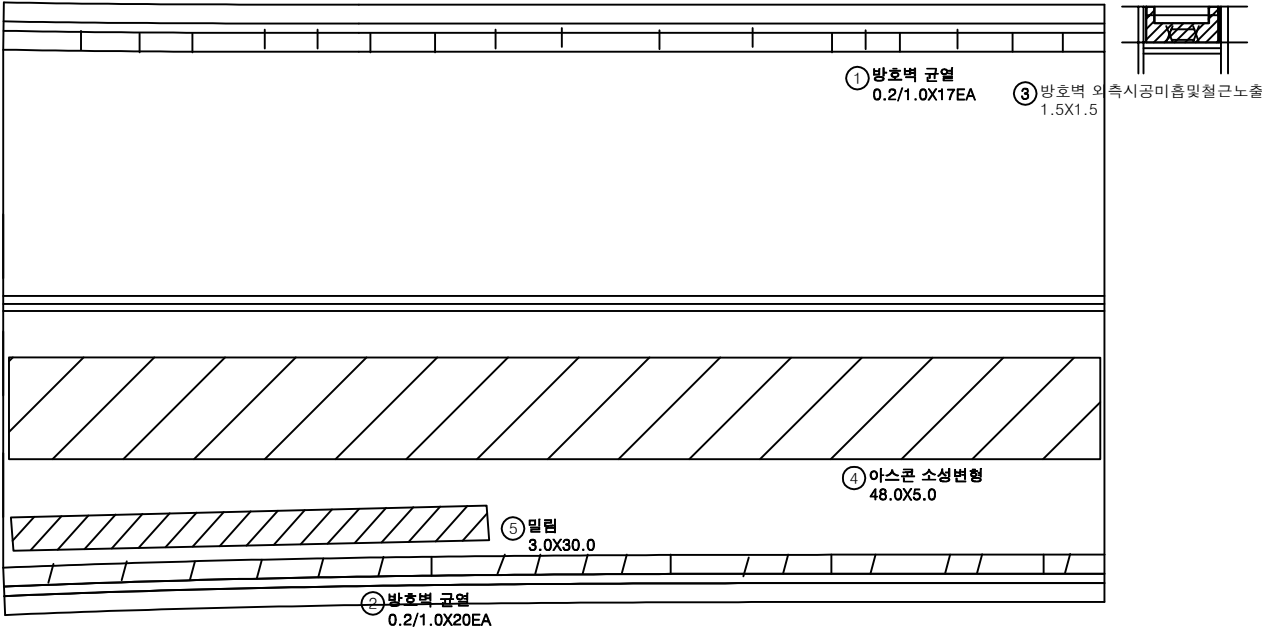
| 도면번호 | 05 |

| 번호 | 구분 | 부재 | 손상내용 | 손상현황 | | | | | | 비고 |
|---|---|---|---|---|---|---|---|---|---|---|
| 1 | 19하 | 방호벽 | 방호벽 균열 | 0.2 | 1.0 | | 17.00 | m | 17 | |
| 2 | 19하 | 방호벽 | 방호벽 균열 | 0.2 | 1.0 | | 20.00 | m | 20 | |
| 3 | 21하 | 방호벽 | 방호벽 외측시공미흡및철근노출 | | 1.5 | 1.5 | 2.25 | ㎡ | 1 | |
| 4 | 23하 | 교면포장 | 아스콘 소성변형 | | 48.0 | 5.0 | 240.00 | ㎡ | 1 | |
| 5 | 23하 | 교면포장 | 일립 | | 3.0 | 30.0 | 90.00 | ㎡ | 1 | |

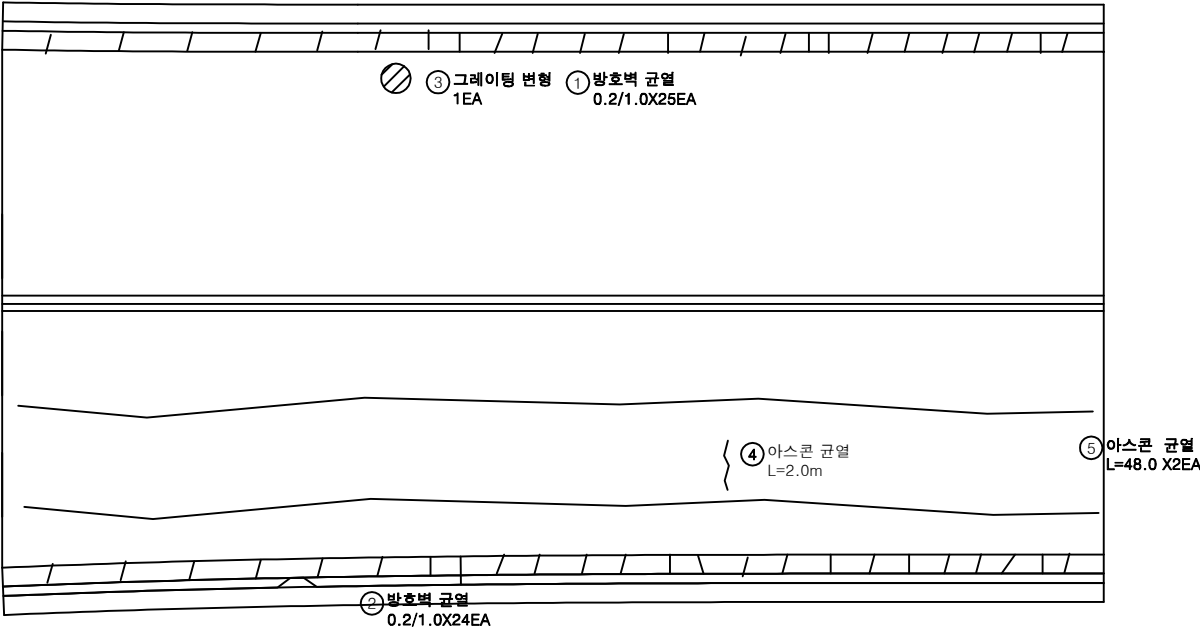
| 번호 | 구분 | 부재 | 손상내용 | 손상현황 | | | | | | 비고 |
|---|---|---|---|---|---|---|---|---|---|---|
| 1 | 19하 | 방호벽 | 방호벽 균열 | 0.2 | 1.0 | | 25.00 | m | 25 | |
| 2 | 19하 | 방호벽 | 방호벽 균열 | 0.2 | 1.0 | | 24.00 | m | 24 | |
| 3 | 19하 | 배수시설 | 그레이팅 변형 | | | | 1.00 | EA | 1 | |
| 4 | 21하 | 교면포장 | 아스콘 균열 | | 2.0 | | 2.00 | m | 1 | |
| 5 | 23하 | 교면포장 | 아스콘 균열 | | 48.0 | | 96.00 | m | 2 | |

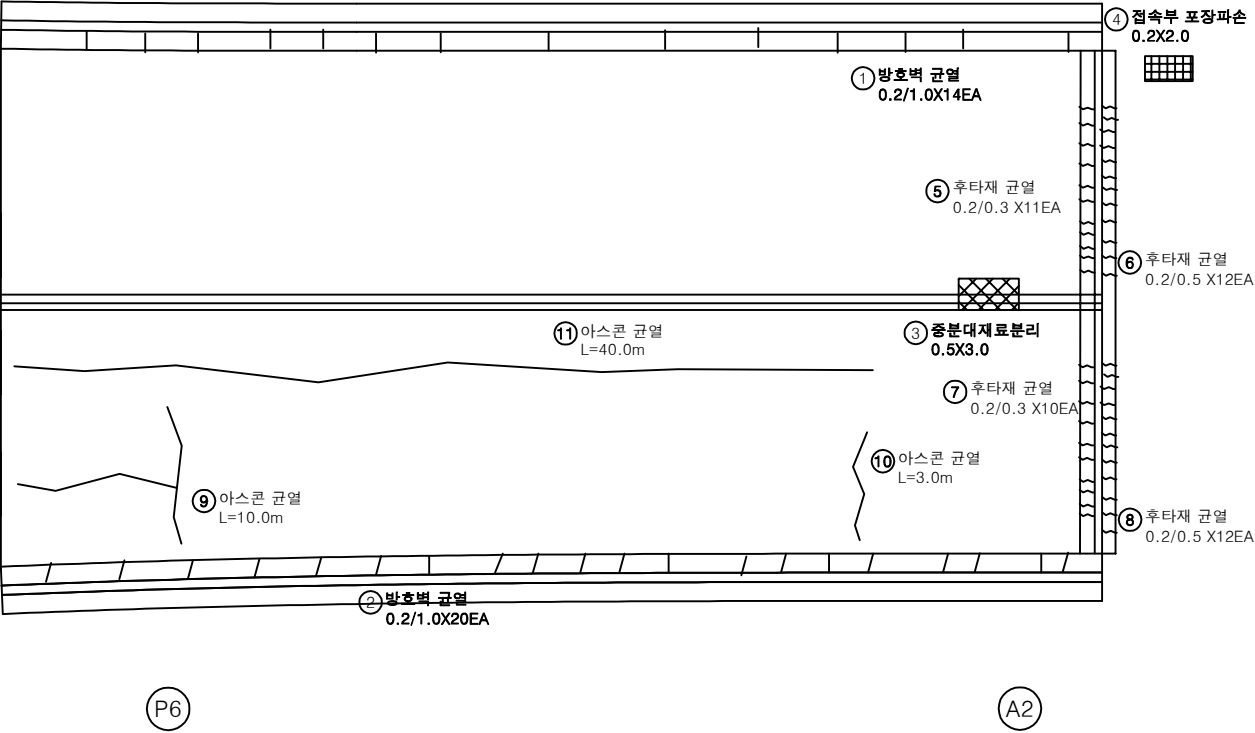
| 번호 | 구분 | 부재 | 손상내용 | 손상현황 | | | | | | 비 고 |
|---|---|---|---|---|---|---|---|---|---|---|
| 1 | 19하 | 방호벽 | 방호벽 균열 | 0.2 | 1.0 | | 14.00 | m | 14 | |
| 2 | 19하 | 방호벽 | 방호벽 균열 | 0.2 | 1.0 | | 20.00 | m | 20 | |
| 5 | 21하 | 신축이음 | 후타재 균열 | 0.2 | 0.3 | | 3.30 | m | 11 | |
| 6 | 21하 | 신축이음 | 후타재 균열 | 0.2 | 0.5 | | 6.00 | m | 12 | |
| 7 | 21하 | 신축이음 | 후타재 균열 | 0.2 | 0.3 | | 3.00 | m | 10 | |
| 8 | 21하 | 신축이음 | 후타재 균열 | 0.2 | 0.5 | | 6.00 | m | 12 | |
| 9 | 23하 | 교면포장 | 아스콘 균열 | | 10.0 | | 10.00 | m | 1 | |
| 10 | 23하 | 교면포장 | 아스콘 균열 | | 3.0 | | 3.00 | m | 1 | |
| 11 | 23하 | 교면포장 | 아스콘 균열 | | 40.0 | | 40.00 | m | 1 | |

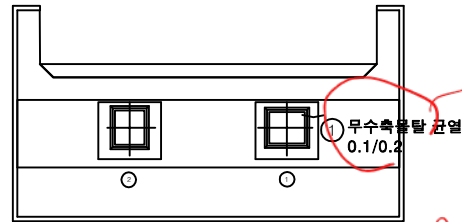
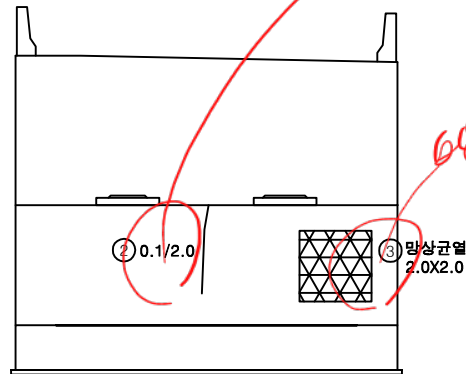
| 번호 | 구분 | 부재 | 손상내용 | 손상현황 | | | | | | 비고 |
|---|---|---|---|---|---|---|---|---|---|---|
| 1 | 19하 | 교량받침 | 무수축물탈 균열 | 0.1 | 0.2 | | 0.20 | m | 1 | |
| 2 | 19하 | 교대 | 균열(0.3mm미만) | 0.1 | 2.0 | | 2.00 | m | 1 | |
| 3 | 19하 | 교대 | 망상균열 | | 2.0 | 2.0 | 4.00 | m <sup>2</sup> | 1 | |

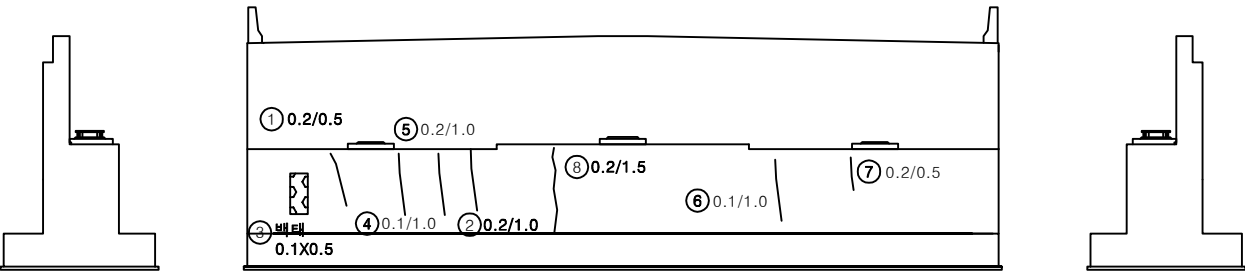
| 번호 | 구분 | 부재 | 손상내용 | 손상현황 | | | | | | 비고 |
|---|---|---|---|---|---|---|---|---|---|---|
| 1 | 19하 | 교대 | 균열(0.3mm미만) | 0.2 | 0.5 | | 0.50 | m | 1 | |
| 2 | 19하 | 교대 | 균열(0.3mm미만) | 0.2 | 1.0 | | 1.00 | m | 1 | |
| 4 | 21하 | 교대 | 균열(0.3mm미만) | 0.1 | 1.0 | | 1.00 | m | 1 | |
| 5 | 21하 | 교대 | 균열(0.3mm미만) | 0.2 | 1.0 | | 1.00 | m | 1 | |
| 6 | 21하 | 교대 | 균열(0.3mm미만) | 0.1 | 1.0 | | 1.00 | m | 1 | |
| 7 | 21하 | 교대 | 균열(0.3mm미만) | 0.2 | 0.5 | | 0.50 | m | 1 | |
| 8 | 23하 | 교대 | 균열(0.3mm미만) | 0.2 | 1.5 | | 1.50 | m | 1 | |

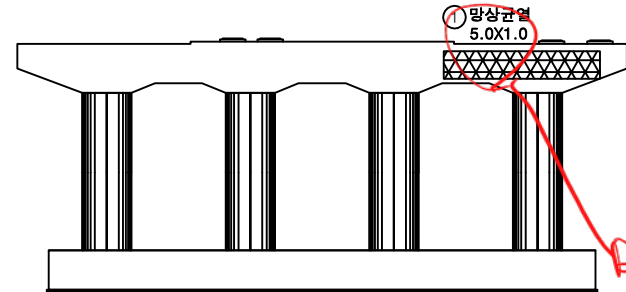
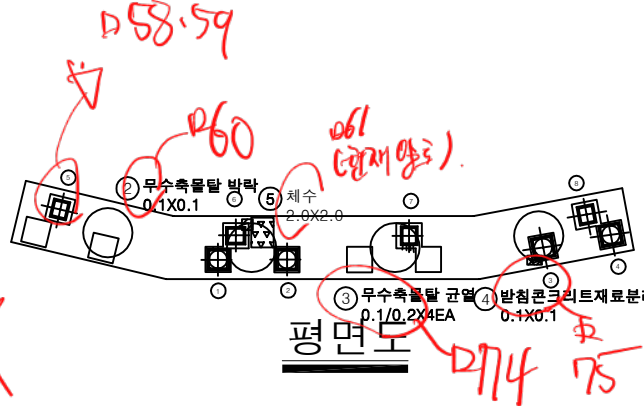
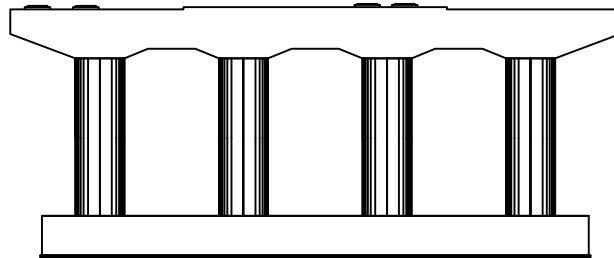
| 번호 | 구분 | 부재 | 손상내용 | 손상현황 | | | | | 비고 |
|---|---|---|---|---|---|---|---|---|---|
| 1 | 19하 | 교각 | 망상균열 | | 5.0 | 1.0 | 5.00 | m <sup>2</sup> | 1 |
| 3 | 19하 | 교량받침 | 무수축물탈 균열 | | 0.1 | 0.2 | 0.80 | m | 4 |

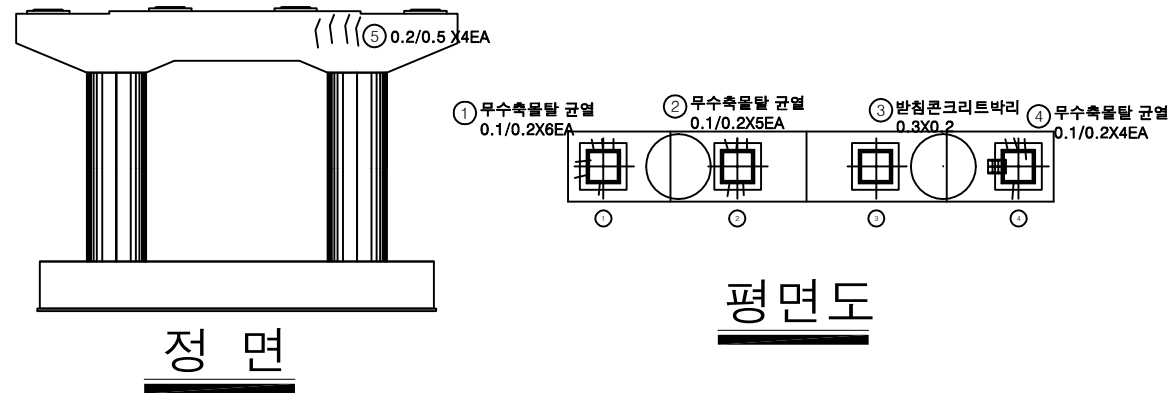
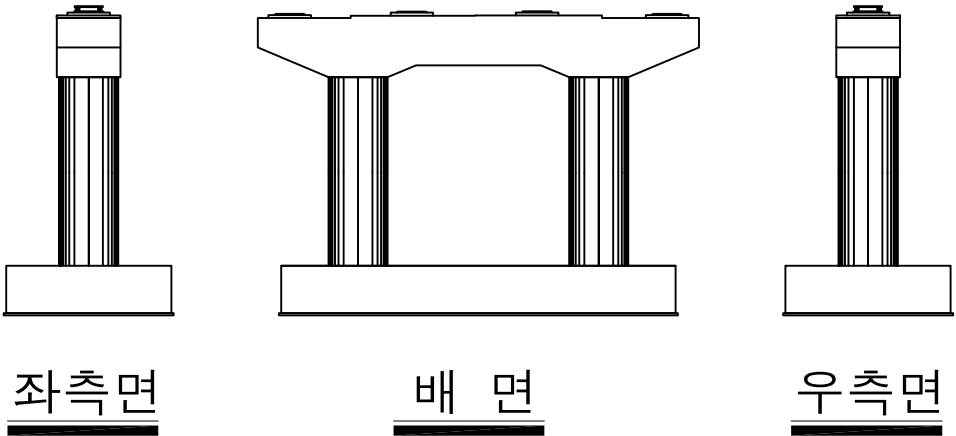
| 번호 | 구분 | 부재 | 손상내용 | 손상현황 | | | | | | 비고 |
|---|---|---|---|---|---|---|---|---|---|---|
| 1 | 19하 | 교량받침 | 무수축물탈 균열 | 0.1 | 0.2 | | 1.20 | m | 6 | |
| 2 | 19하 | 교량받침 | 무수축물탈 균열 | 0.1 | 0.2 | | 1.00 | m | 5 | |
| 4 | 19하 | 교량받침 | 무수축물탈 균열 | 0.1 | 0.2 | | 0.80 | m | 4 | |
| 5 | 21하 | 교각 | 균열(0.3mm미만) | 0.2 | 0.5 | | 2.00 | m | 4 | |

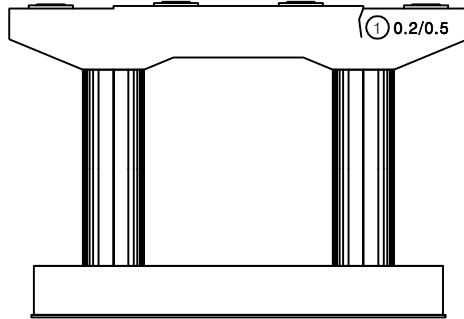
| 번호 | 구분 | 부재 | 손상내용 | 손상현황 | | | | | 비고 |
|---|---|---|---|---|---|---|---|---|---|
| 1 | 19하 | 교각 | 균열(0.3mm미만) | 0.2 | 0.5 | | 0.50 | m | 1 |
| 3 | 22하 | 교각 | 균열(0.3mm미만) | 0.2 | 0.5 | | 0.50 | m | 1 |

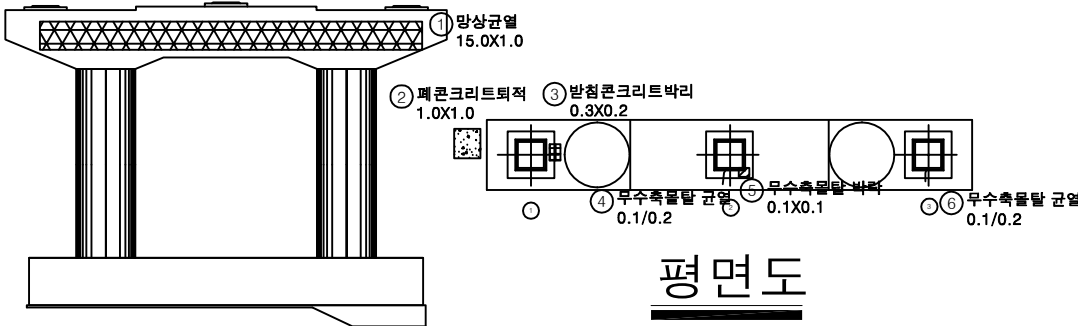
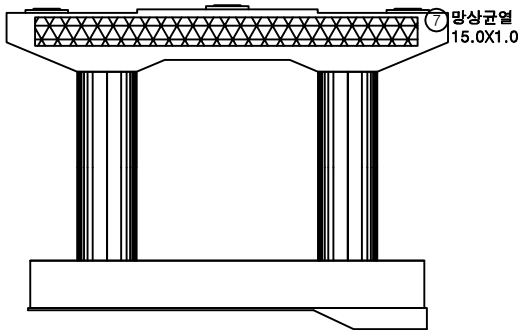
| 번호 | 구분 | 부재 | 손상내용 | 손상현황 | | | | | | 비고 |
|---|---|---|---|---|---|---|---|---|---|---|
| 1 | 19하 | 교각 | 망상균열 | | 15.0 | 1.0 | 15.00 | m <sup>2</sup> | 1 | |
| 4 | 19하 | 교량받침 | 무수축물탈 균열 | 0.1 | 0.2 | | 0.20 | m | 1 | |
| 6 | 19하 | 교량받침 | 무수축물탈 균열 | 0.1 | 0.2 | | 0.20 | m | 1 | |
| 7 | 23하 | 교각 | 망상균열 | | 15.0 | 1.0 | 15.00 | m <sup>2</sup> | 1 | |
