상주영천고속도로 2024~2025년 시설물 안전점검 용역  
(2024년 상반기 정기안전점검)

## 외 관 조 사 망 도

화산JCT R-H교

2024.06

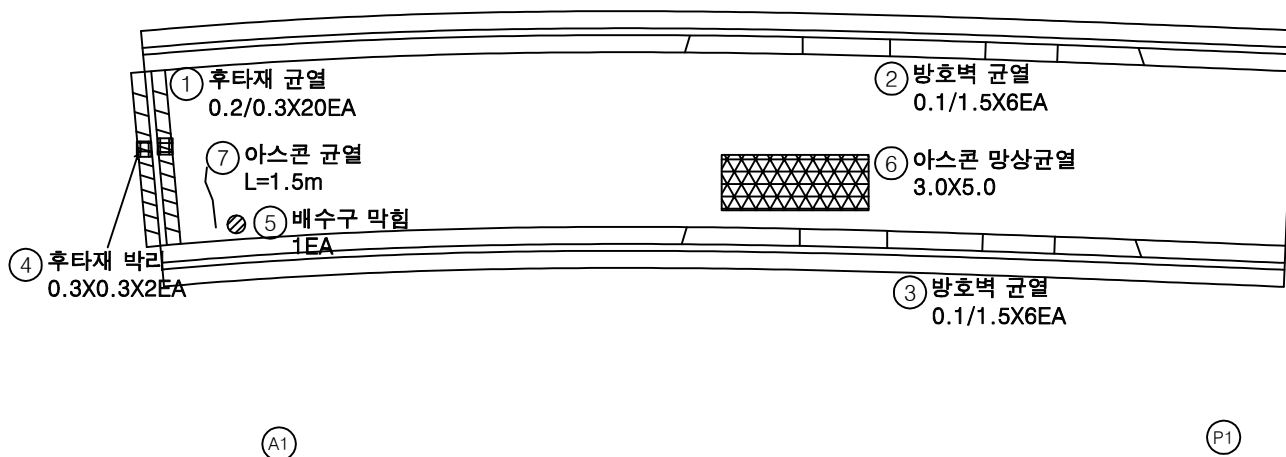
| 번호 | 구분 | 부재 | 손상내용 | 손상현황 | | | | | | 비고 |
|---|---|---|---|---|---|---|---|---|---|---|
| 1 | 19하 | 신축이음 | 후타재 균열 | 0.2 | 0.3 | | 6.00 | m | 20 | |
| 2 | 19하 | 방호벽 | 방호벽 균열 | 0.1 | 1.5 | | 9.00 | m | 6 | |
| 3 | 19하 | 방호벽 | 방호벽 균열 | 0.1 | 1.5 | | 9.00 | m | 6 | |
| 4 | 20하 | 신축이음 | 후타재 박리 | | 0.3 | 0.3 | 0.18 | m <sup>2</sup> | 2 | |
| 5 | 20하 | 배수시설 | 배수구 막힘 | | | | 1.00 | EA | 1 | |
| 6 | 21하 | 교면포장 | 아스콘 망상균열 | | 3.0 | 5.0 | 15.00 | m <sup>2</sup> | 1 | |
| 7 | 24상 | 교면포장 | 아스콘 균열 | | 1.5 | | 1.50 | m | 1 | |

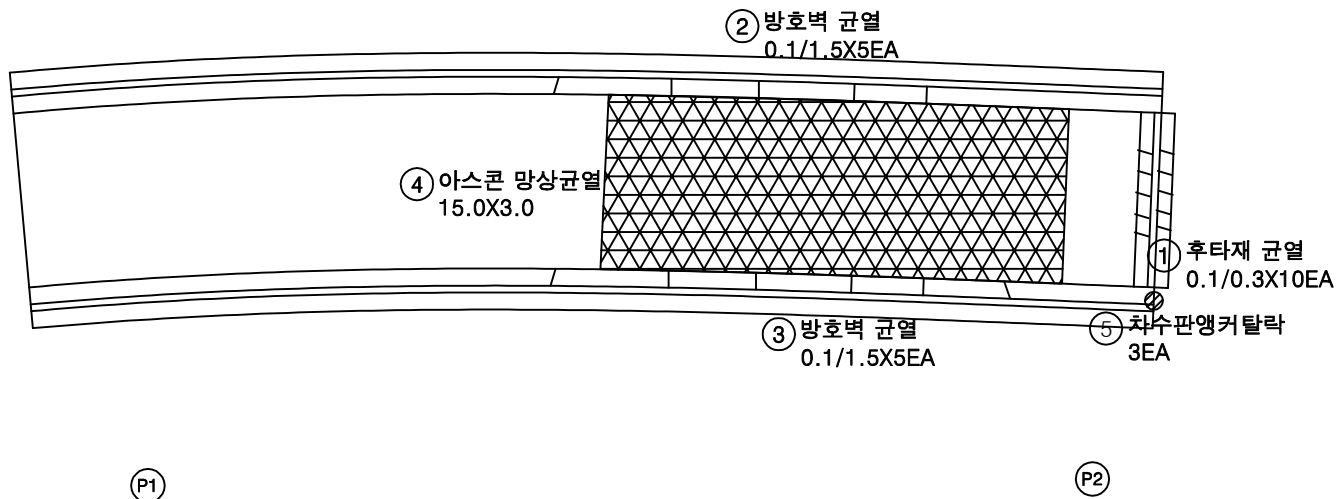
발주처  
상주영천고속도로(주)용역명  
상주영천고속도로 2024-2025년 시설물 안전점검 용역  
(2024년 상반기 정기안전점검)점검기관  
(주)영성엔지니어링도면번호  
02

| 번호 | 구분 | 부재 | 손상내용 | 손상현황 | | | | | | 비고 |
|---|---|---|---|---|---|---|---|---|---|---|
| 1 | 19하 | 신축이음 | 후타재 균열 | 0.1 | 0.3 | | 3.00 | m | 10 | |
| 2 | 19하 | 방호벽 | 방호벽 균열 | 0.1 | 1.5 | | 7.50 | m | 5 | |
| 3 | 19하 | 방호벽 | 방호벽 균열 | 0.1 | 1.5 | | 7.50 | m | 5 | |
| 4 | 20하 | 교면포장 | 아스콘 망상균열 | | 15.0 | 3.0 | 45.00 | m <sup>2</sup> | 1 | |
| 5 | 21하 | 신축이음 | 차수판 앵커탈락 | | | | 3.00 | EA | 3 | |

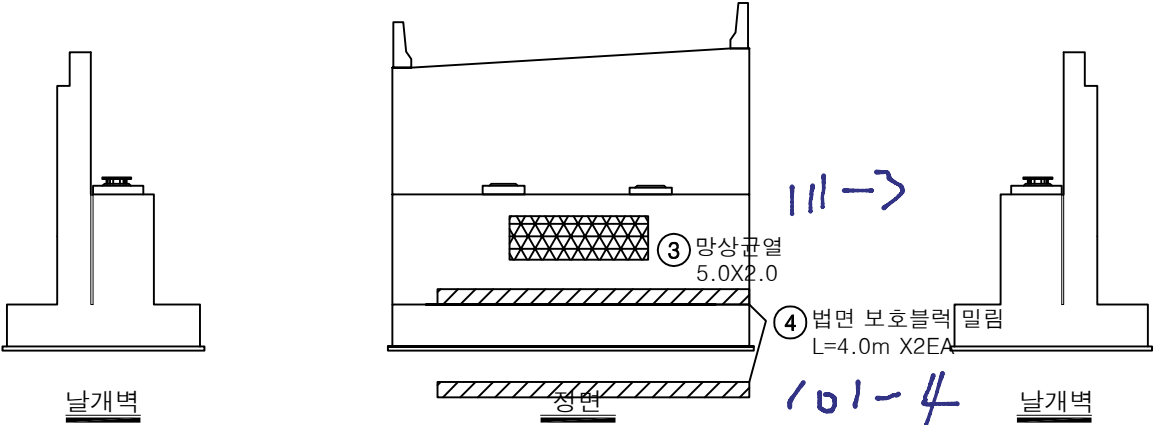
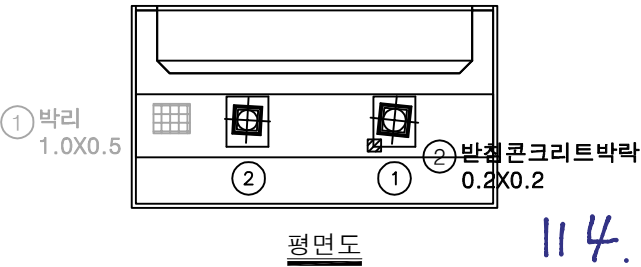
| 도면번호 | 09 |

| 번호 | 구분 | 부재 | 손상내용 | 손상현황 | | | | | 비고 |
|---|---|---|---|---|---|---|---|---|---|
| 1 | 19하 | 교대 | 박리 | | 1.0 | 0.5 | 0.50 | m <sup>2</sup> | 1 |
| 2 | 20하 | 교량받침 | 방청콘크리트 박락 | | 0.2 | 0.2 | 0.04 | m <sup>2</sup> | 1 |
| 3 | 21하 | 교대 | 망상균열 | | 5.0 | 2.0 | 10.00 | m <sup>2</sup> | 1 |
| 4 | 23하 | 교대 | 법면 보호블럭 밀림 | | 4.0 | | 8.00 | m | 2 |

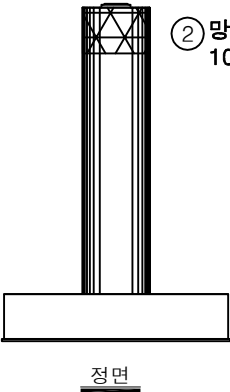
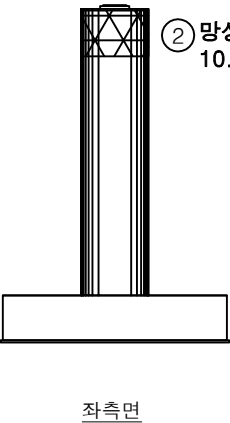
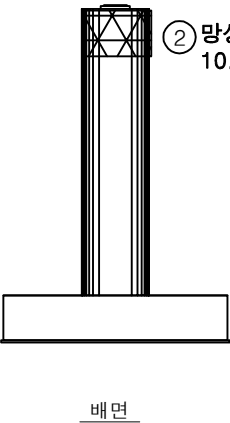
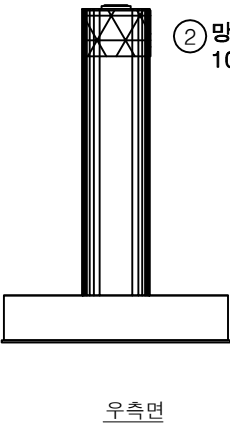
| 번호 | 구분 | 부재 | 손상내용 | 손상현황 | | | | | | 비고 |
|---|---|---|---|---|---|---|---|---|---|---|
| 1 | 19하 | 교량받침 | 무수축물탈균열 | 0.1 | 0.1 | | 0.80 | m | 8 | |
| 2 | 19하 | 교각 | 망상균열 | | 10.0 | 0.5 | 5.00 | m <sup>2</sup> | 1 | |
