상주영천고속도로 2024~2025년 시설물 안전점검 용역  
(2024년 상반기 정기안전점검)

# 외 관 조 사 망 도

가래실교

2024.06

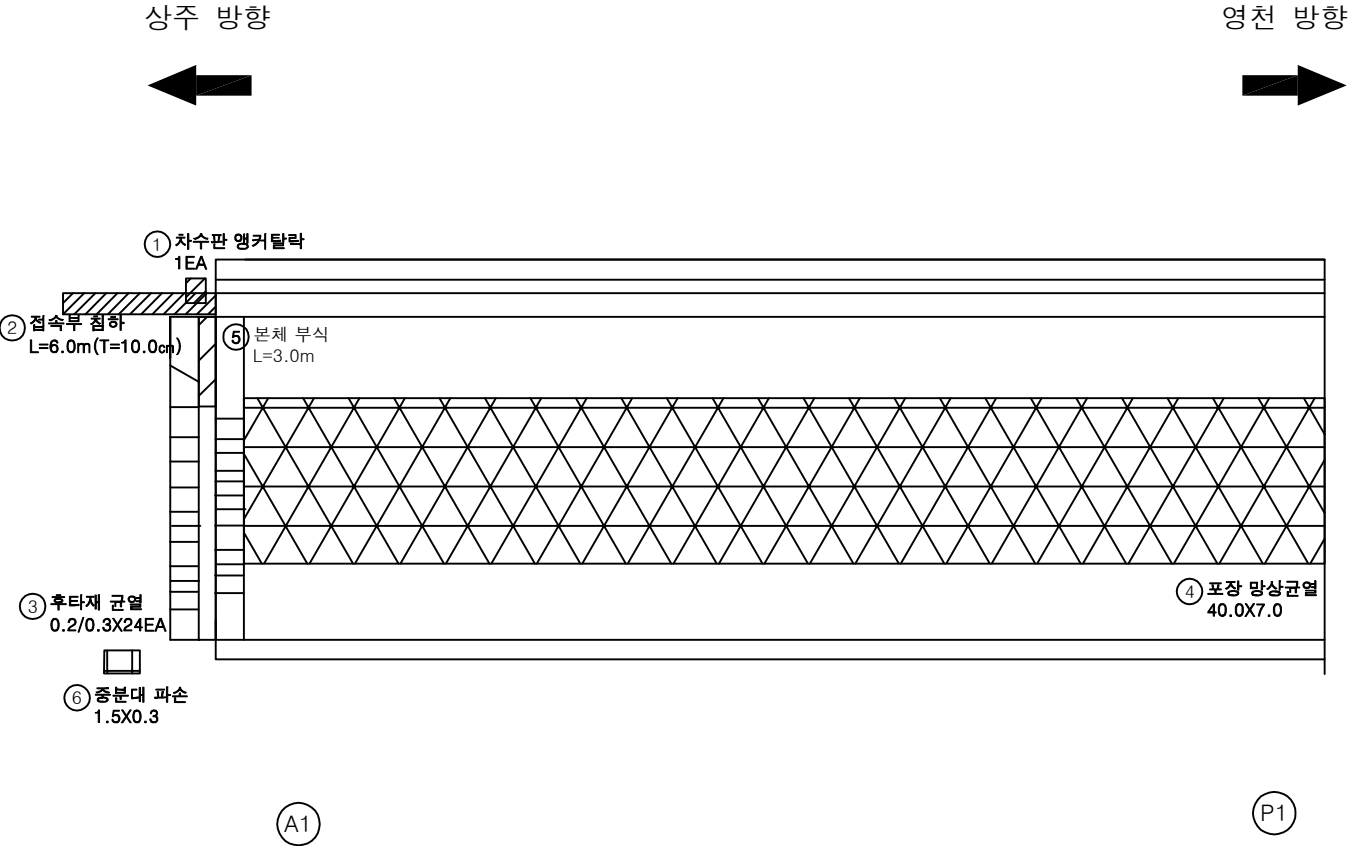
01

| 번호 | 구분 | 부재 | 손상내용 | 손상현황 | | | | | | 비 고 |
|---|---|---|---|---|---|---|---|---|---|---|
| 1 | 19하 | 신축이음 | 차수판 앵커탈락 | | | | 1.00 | EA | 1 | |
| 2 | 19하 | 교면포장 | 접속부 침하 | | 6.0 | | 6.00 | m | 1 | (T=10.0m) |
| 3 | 19하 | 신축이음 | 후타재 균열 | 0.2 | 0.3 | | 7.20 | m | 24 | |
| 4 | 19하 | 교면포장 | 포장 망상균열 | | 40.0 | 7.0 | 280.00 | ㎡ | 1 | |
| 5 | 23하 | 신축이음 | 본체 부식 | | 3.0 | | 3.00 | m | 1 | |
| 6 | 23하 | 중분대 | 중분대 파손 | | 1.5 | 0.3 | 0.45 | ㎡ | 1 | |

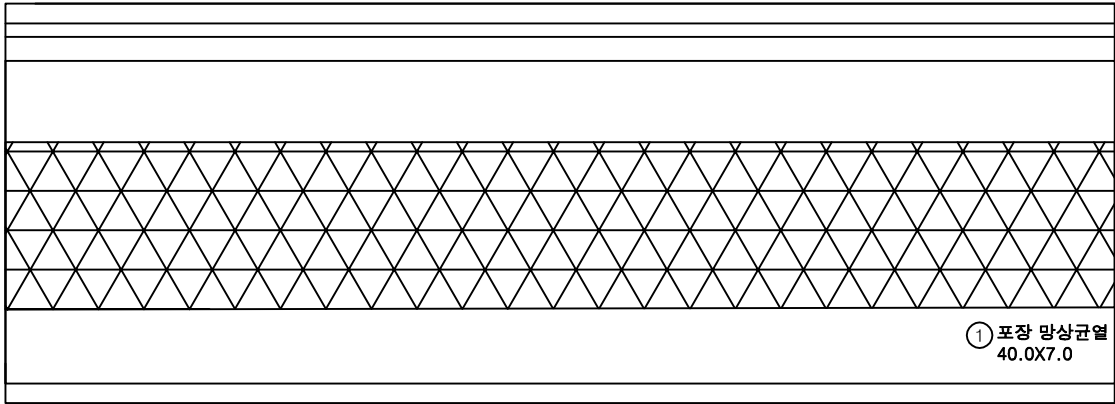
| 도 면 번 호 | 02 |

| 번호 | 구분 | 부재 | 손상내용 | 손상현황 | | | | | | 비 고 |
|---|---|---|---|---|---|---|---|---|---|---|
| 1 | 19하 | 교면포장 | 포장 망상균열 | | 40.0 | 7.0 | 280.00 | m <sup>2</sup> | 1 | |

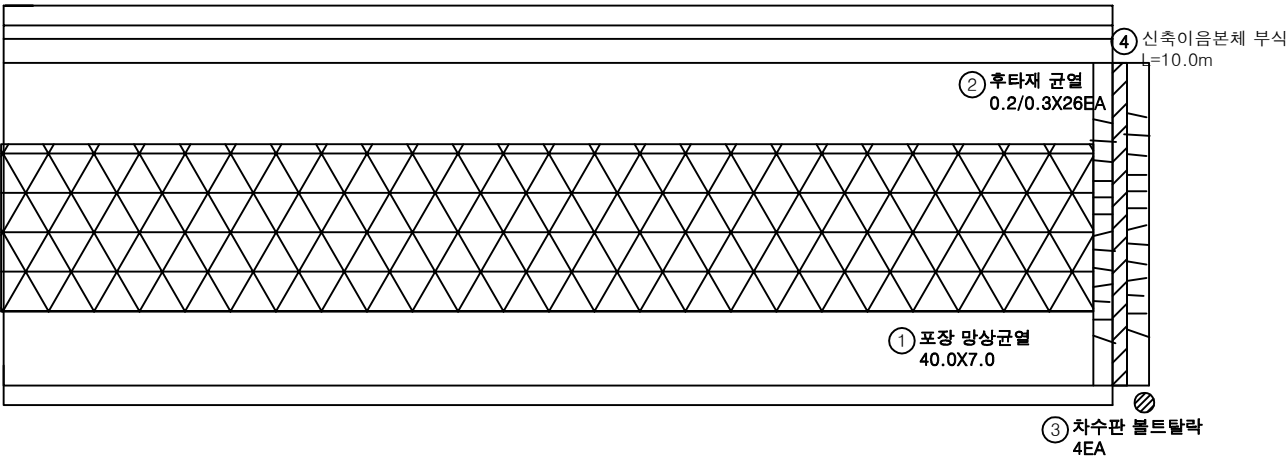
| | | | 04 |

| 번호 | 구분 | 부재 | 손상내용 | 손상현황 | | | | | 비고 |
|---|---|---|---|---|---|---|---|---|---|
| 1 | 19하 | 교면포장 | 포장 망상균열 | | 40.0 | 7.0 | 280.00 | m <sup>2</sup> | 1 |
| 2 | 19하 | 신축이음 | 후타재 균열 | 0.2 | 0.3 | | 7.80 | m | 26 |
| 3 | 19하 | 신축이음 | 차수판 볼트탈락 | | | | 4.00 | EA | 4 |
| 4 | 21하 | 신축이음 | 본체 부식 | | 10.0 | | 10.00 | m | 1 |

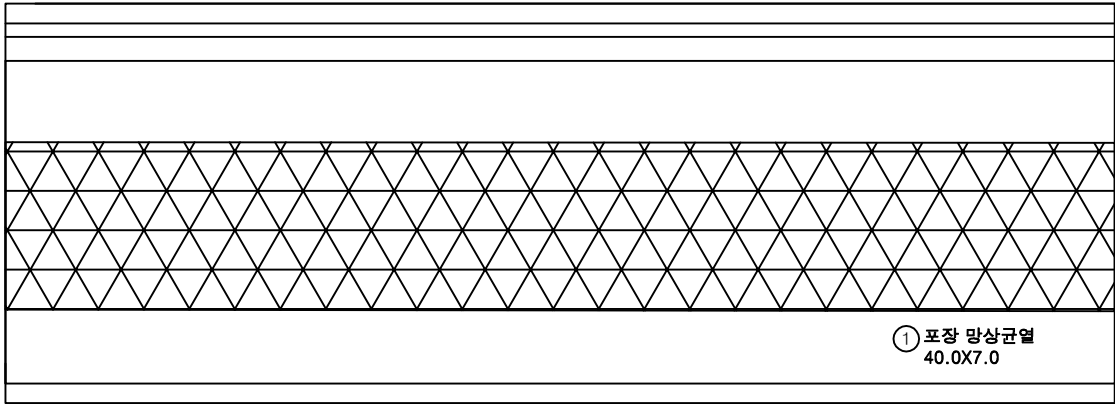
| 도 면 번 호 | 05 |

| 번호 | 구분 | 부재 | 손상내용 | 손상현황 | | | | | | 비 고 |
|---|---|---|---|---|---|---|---|---|---|---|
| 1 | 19하 | 교면포장 | 포장 망상균열 | | 40.0 | 7.0 | 280.00 | m <sup>2</sup> | 1 | |

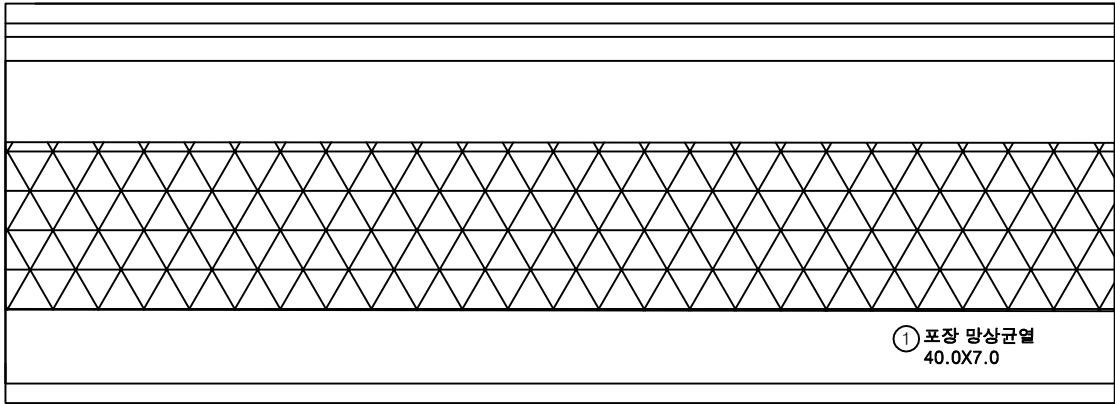
| 도면번호 | 06 |

| 번호 | 구분 | 부재 | 손상내용 | 손상현황 | | | | | | 비 고 |
|---|---|---|---|---|---|---|---|---|---|---|
| 1 | 19하 | 교면포장 | 포장 망상균열 | | 40.0 | 7.0 | 280.00 | m <sup>2</sup> | 1 | |

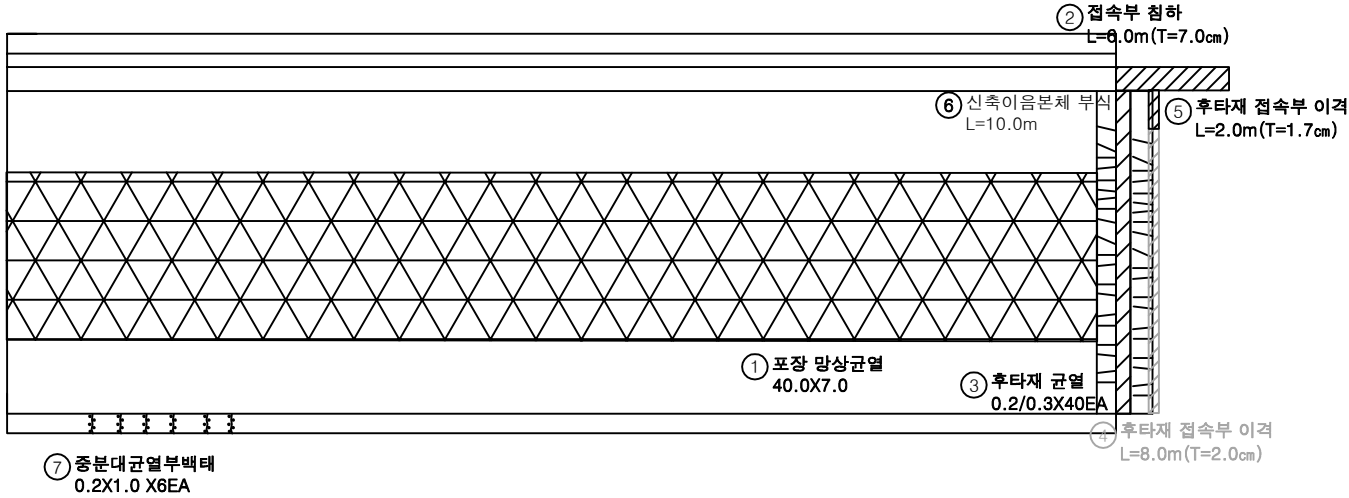
| 도면번호 | 07 |

| 번호 | 구분 | 부재 | 손상내용 | 손상현황 | | | | | | 비 고 |
|---|---|---|---|---|---|---|---|---|---|---|
| 1 | 19하 | 교면포장 | 포장 망상균열 | | 40.0 | 7.0 | 280.00 | m <sup>2</sup> | 1 | |
| 2 | 19하 | 교면포장 | 접속부 침하 | | 6.0 | | 6.00 | m | 1 | (T=35.0mm) |
| 3 | 19하 | 신축이음 | 후타재 균열 | 0.2 | 0.3 | | 12.00 | m | 40 | |
| 4 | 19하 | 교면포장 | 후타재 접속부 이격 | | 8.0 | | 8.00 | m | 1 | 23'상 보수 |
| 5 | 19하 | 교면포장 | 후타재 접속부 이격 | | 2.0 | | 2.00 | m | 1 | (T=1.7cm) |
| 6 | 21하 | 신축이음 | 본체 부식 | | 10.0 | | 10.00 | m | 1 | |
| 7 | 21하 | 중분대 | 균열부백태 | 0.2 | 1.0 | 1.20 | m <sup>2</sup> | | 6 | |
