상주영천고속도로 2024~2025년 시설물 안전점검 용역  
(2024년 상반기 정기안전점검)

# 외 관 조 사 망 도

가래실교

2024.06

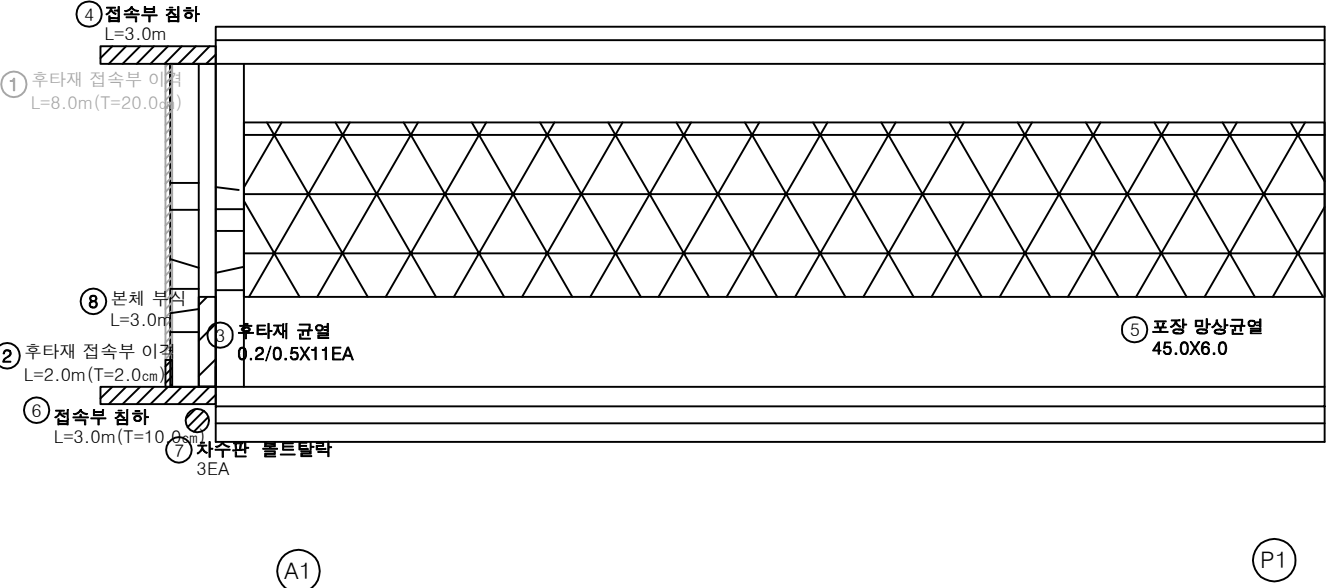
01

| 번호 | 구분 | 부재 | 손상내용 | 손상현황 | | | | | | 비고 |
|---|---|---|---|---|---|---|---|---|---|---|
| 1 | 19하 | 교면포장 | 후타재 접속부 이격 | | 8.0 | | 8.00 | m | 1 | 23상 보수 |
| 2 | 19하 | 교면포장 | 후타재 접속부 이격 | | 2.0 | | 2.00 | m | 1 | (T=2.0cm) |
| 3 | 19하 | 신축이음 | 후타재 균열 | 0.2 | 0.5 | | 5.50 | m | 11 | |
| 4 | 21하 | 교면포장 | 접속부 침하 | | 3.0 | | 3.00 | m | 1 | (T=5.0cm) |
| 5 | 19하 | 교면포장 | 포장 망상균열 | | 45.0 | 6.0 | 270.00 | m² | 1 | |
| 6 | 19하 | 교면포장 | 접속부 침하 | | 3.0 | | 3.00 | m | 1 | |
| 7 | 23하 | 신축이음 | 차수판 볼트탈락 | | | | 3.00 | EA | 3 | |
| 8 | 23하 | 신축이음 | 본체 부식 | | 3.0 | | 3.00 | m | 1 | |

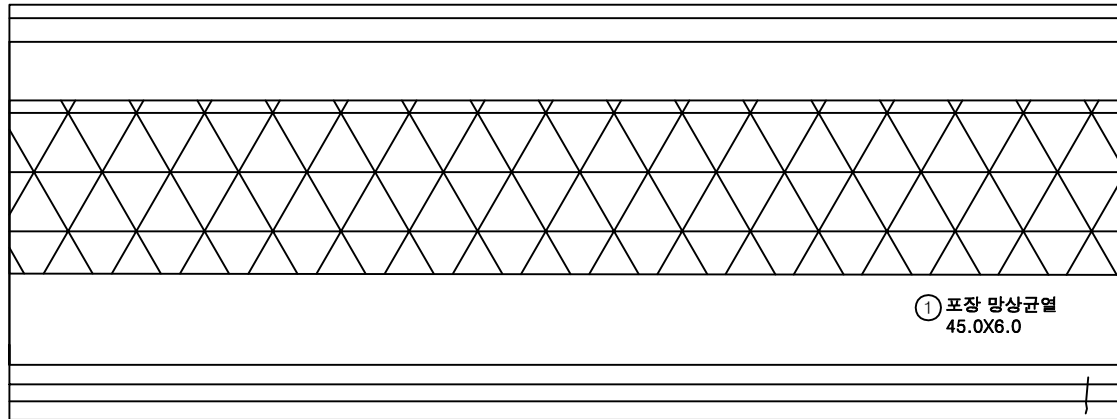
| 도 면 번 호 | 02 |

① 포장 망상균열  
45.0X6.0

② 방호벽균열  
0.2/1.5

| 번호 | 구분 | 부재 | 손상내용 | 손상현황 | | | | | | 비 고 |
|---|---|---|---|---|---|---|---|---|---|---|
| 1 | 19하 | 교면포장 | 포장 망상균열 | | 45.0 | 6.0 | 270.00 | m <sup>2</sup> | 1 | |
| 2 | 21하 | 방호벽 | 방호벽 균열 | 0.2 | 1.5 | | 1.50 | m | 1 | |

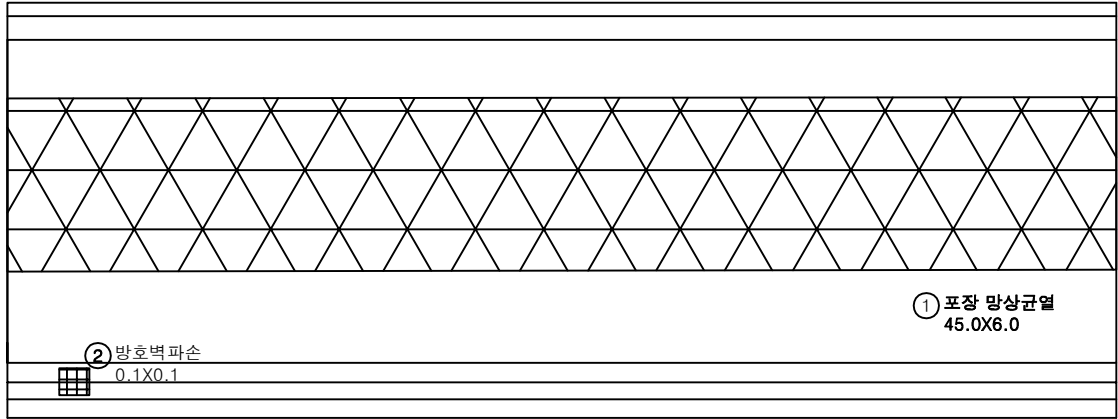
| 도면번호 | 05 |

| 번호 | 구분 | 부재 | 손상내용 | 손상현황 | | | | | | 비고 |
|---|---|---|---|---|---|---|---|---|---|---|
| 1 | 19하 | 교면포장 | 포장 망상균열 | | 45.0 | 6.0 | 270.00 | m <sup>2</sup> | 1 | |
| 2 | 19하 | 방호벽 | 방호벽 파손 | | 0.1 | 0.1 | 0.01 | m <sup>2</sup> | 1 | |

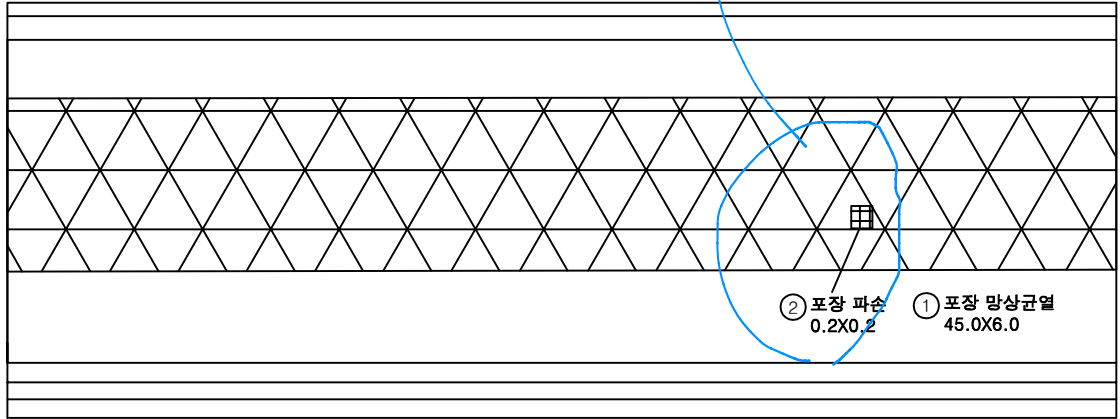
| 도면번호 | 06 |

| 번호 | 구분 | 부재 | 손상내용 | 손상현황 | | | | | | 비고 |
|---|---|---|---|---|---|---|---|---|---|---|
| 1 | 19하 | 교면포장 | 포장 망상균열 | | 45.0 | 6.0 | 270.00 | m <sup>2</sup> | 1 | |
| 2 | 23하 | 교면포장 | 포장 파손 | | 0.2 | 0.2 | 0.04 | m <sup>2</sup> | 1 | |

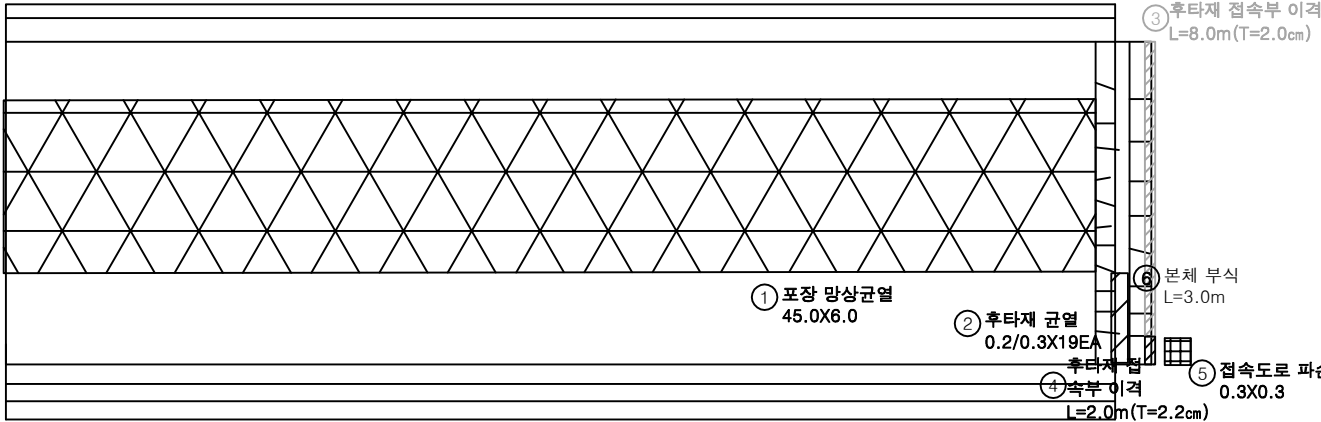
| 도 면 번 호 | 07 |

| 번호 | 구분 | 부재 | 손상내용 | 손상현황 | | | | | 비 고 |
|---|---|---|---|---|---|---|---|---|---|
| 1 | 19하 | 교면포장 | 포장 망상균열 | | 45.0 | 6.0 | 270.00 | m <sup>2</sup> | 1 |
| 2 | 19하 | 신축이음 | 후타재 균열 | 0.2 | 0.3 | | 5.70 | m | 19 |
| 3 | 19하 | 교면포장 | 후타재 접속부 이격 | | 8.0 | | 8.00 | m | 1 (상부 보수) |
| 4 | 19하 | 교면포장 | 후타재 접속부 이격 | | 2.0 | | 2.00 | m | 1 (T=2.2cm) |
| 5 | 23하 | 교면포장 | 접속도로 파손 | 0.3 | 0.3 | | 0.09 | m <sup>2</sup> | 1 |
| 6 | 23하 | 신축이음 | 본체 부식 | 3.0 | | | 3.00 | m | 1 |
