상주영천고속도로 2024~2025년 시설물 안전점검 용역  
(2024년 상반기 정기안전점검)

## 외 관 조 사 망 도

가래실교

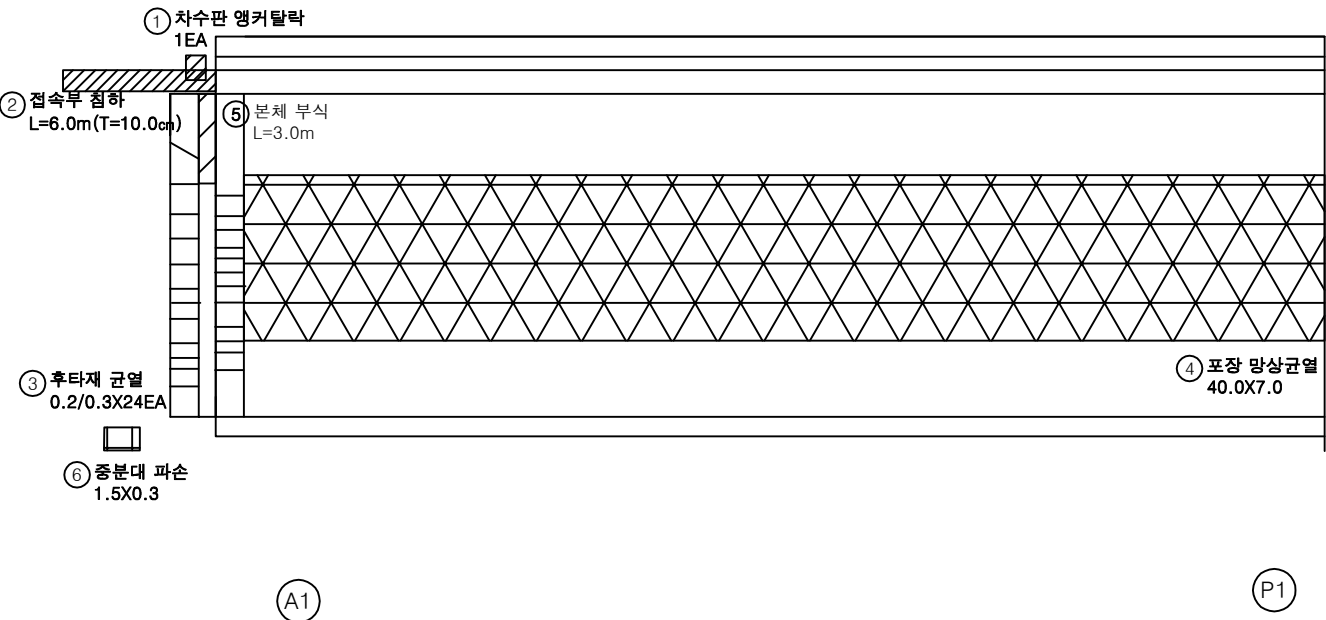
| 번호 | 구분 | 부재 | 손상내용 | 손상현황 | | | | | | 비 고 |
|---|---|---|---|---|---|---|---|---|---|---|
| 1 | 19하 | 신축이음 | 차수판 앵커탈락 | | | | 1.00 | EA | 1 | |
| 2 | 19하 | 교면포장 | 접속부 침하 | | 6.0 | | 6.00 | m | 1 | (T=10.0m) |
| 3 | 19하 | 신축이음 | 후타재 균열 | 0.2 | 0.3 | | 7.20 | m | 24 | |
| 4 | 19하 | 교면포장 | 포장 망상균열 | | 40.0 | 7.0 | 280.00 | ㎡ | 1 | |
| 5 | 23하 | 신축이음 | 본체 부식 | | 3.0 | | 3.00 | m | 1 | |
| 6 | 23하 | 중분대 | 중분대 파손 | | 1.5 | 0.3 | 0.45 | ㎡ | 1 | |

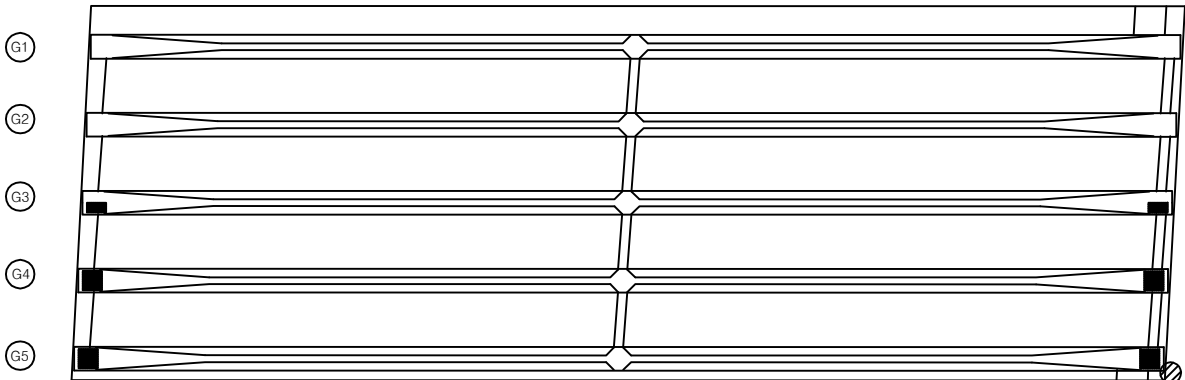
① 신축이음차수판 탈락  
1EA

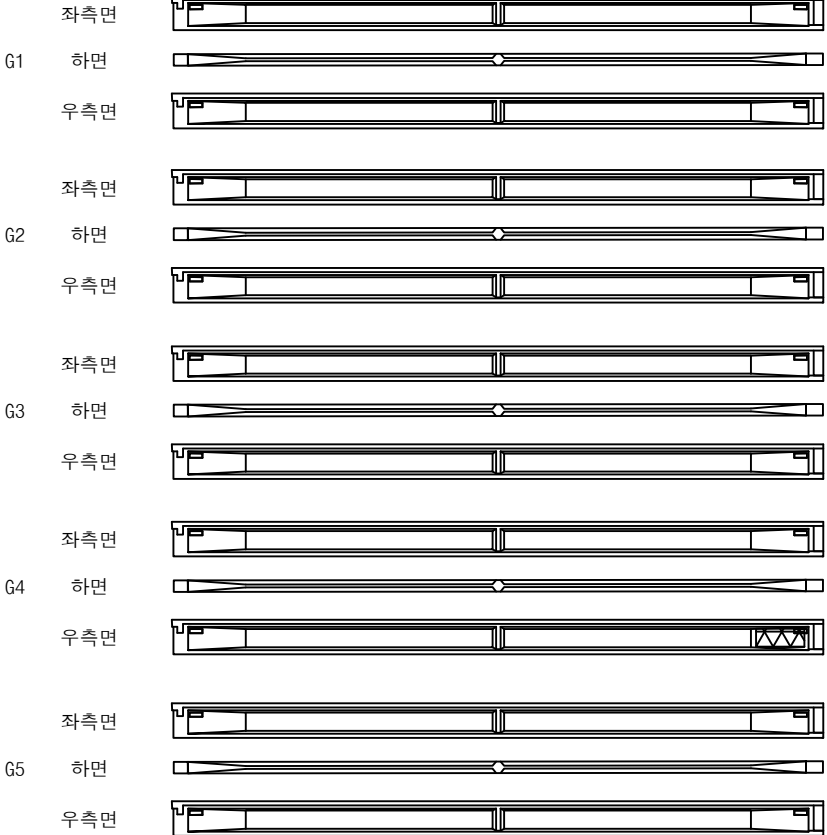
① 망상균열  
1.5X2.0

| 번호 | 구분 | 부재 | 손상내용 | 손상현황 | | | | | | 비고 |
|---|---|---|---|---|---|---|---|---|---|---|
| 1 | 24상 | 거더 | 망상균열 | | 1.5 | 2.0 | 3.00 | m <sup>2</sup> | 1 | |

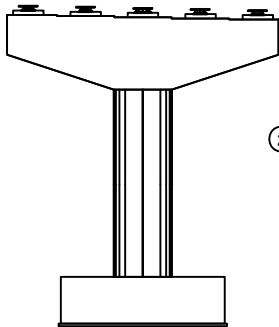
| 번호 | 구분 | 부재 | 손상내용 | 손상현황 | | | | | | 비고 |
|---|---|---|---|---|---|---|---|---|---|---|
| 1 | 19하 | 교량받침 | 무수축물탈 균열 | 0.1 | 0.2 | | 0.20 | m | 1 | |
| 3 | 19하 | 교각 | 균열(0.3mm미만) | 0.1 | 2.0 | | 2.00 | m | 1 | |
| 4 | 23하 | 교각 | 망상균열 | | 10.0 | 1.5 | 15.00 | m <sup>2</sup> | 1 | |
| 5 | 23하 | 교량받침 | 받침콘크리트 균열 | 0.1 | 0.3 | | 0.30 | m | 1 | |
| 6 | 23하 | 교량받침 | 무수축물탈 균열 | 0.2 | 0.2 | | 0.20 | m | 1 | |

- ⑤ 받침콘크리트 균열 0.1/0.3
- ⑥ 무수축물탈 균열 0.2/0.2
- ② 받침콘크리트 재료분리 0.5X0.1
- ④ 망상균열 10.0X1.5
- ① 무수축물탈 균열 0.1/0.2
