상주영천고속도로 2024~2025년 시설물 안전점검 용역  
(2024년 상반기 정기안전점검)

# 외 관 조 사 망 도

가래실교

2024.06

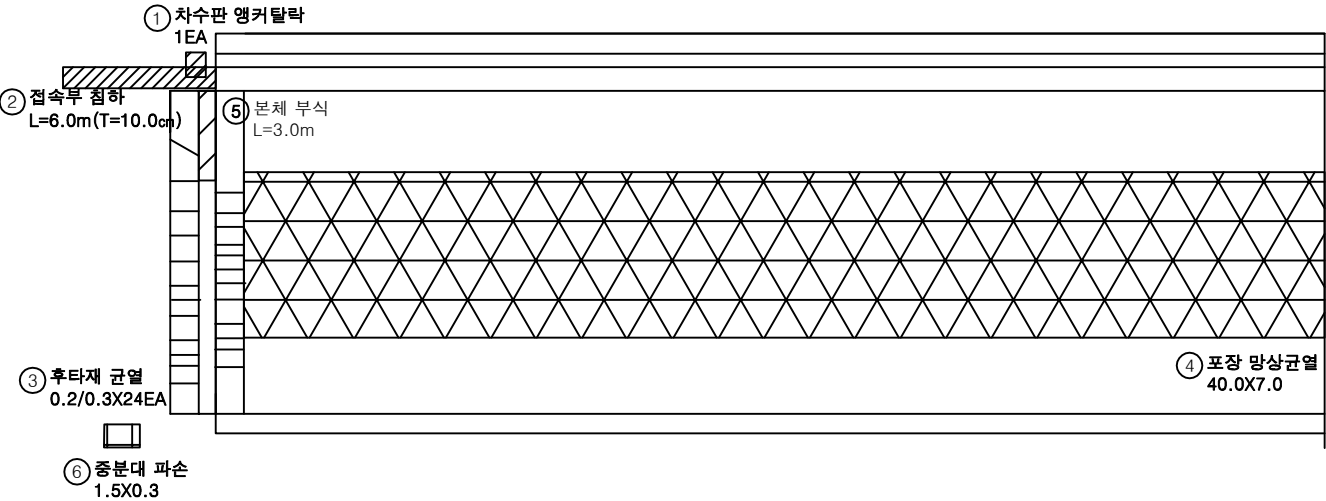
| 번호 | 구분 | 부재 | 손상내용 | 손상현황 | | | | | 비 고 |
|---|---|---|---|---|---|---|---|---|---|
| 1 | 19하 | 신축이음 | 차수판 앵커탈락 | | | | 1.00 | EA | 1 |
| 2 | 19하 | 교면포장 | 접속부 침하 | | 6.0 | | 6.00 | m | 1 |
| 3 | 19하 | 신축이음 | 후타재 균열 | 0.2 | 0.3 | | 7.20 | m | 24 |
| 4 | 19하 | 교면포장 | 포장 망상균열 | | 40.0 | 7.0 | 280.00 | ㎡ | 1 |
| 5 | 23하 | 신축이음 | 본체 부식 | | 3.0 | | 3.00 | m | 1 |
| 6 | 23하 | 중분대 | 중분대 파손 | | 1.5 | 0.3 | 0.45 | ㎡ | 1 |

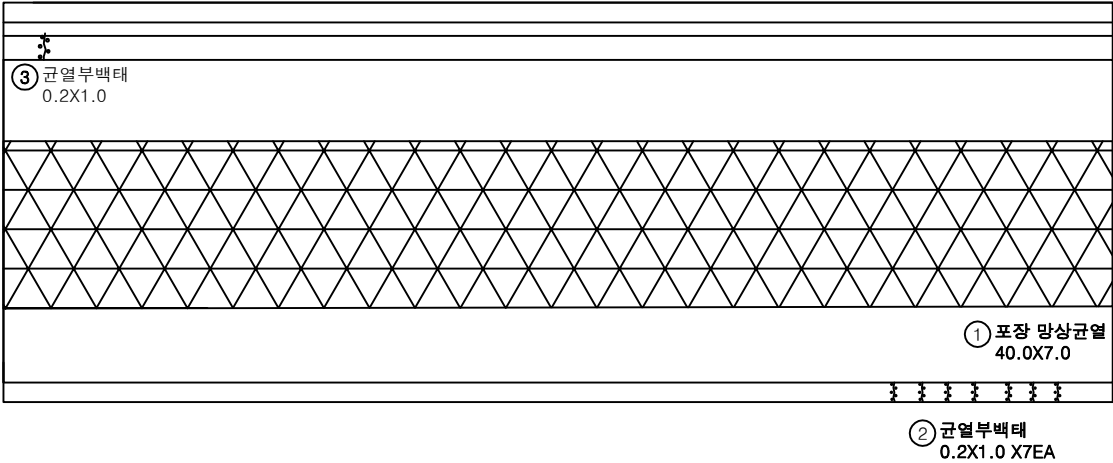
| 번호 | 구분 | 부재 | 손상내용 | 손상현황 | | | | | | 비 고 |
|---|---|---|---|---|---|---|---|---|---|---|
| 1 | 19하 | 교면포장 | 포장 망상균열 | | 40.0 | 7.0 | 280.00 | m <sup>2</sup> | 1 | |
| 2 | 21하 | 중분대 | 균열부백태 | | 0.2 | 1.0 | 1.40 | m <sup>2</sup> | 7 | |
| 3 | 23하 | 방호벽 | 균열부백태 | | 0.2 | 1.0 | 0.20 | m <sup>2</sup> | 1 | |

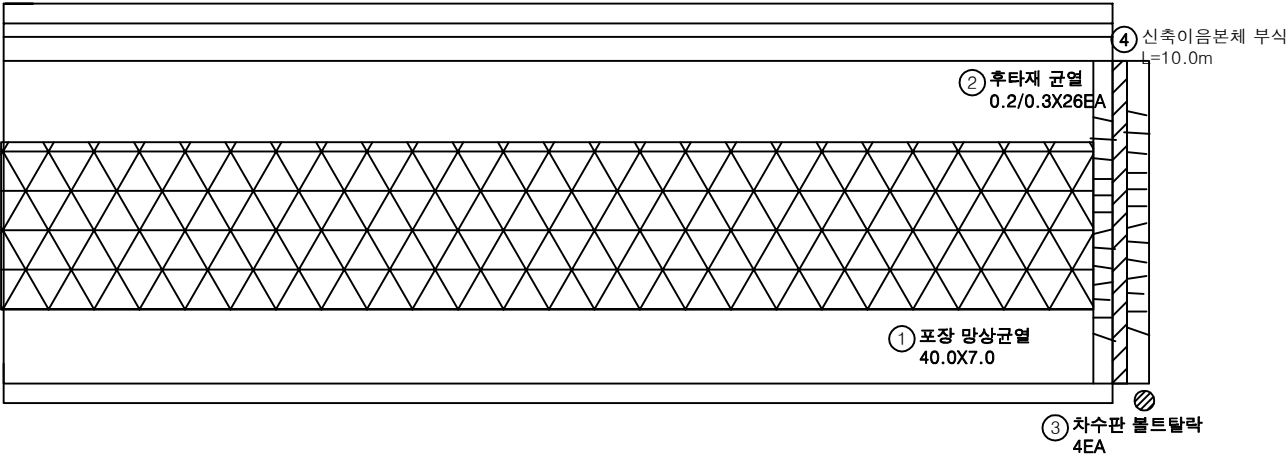
| 번호 | 구분 | 부재 | 손상내용 | 손상현황 | | | | | 비고 |
|---|---|---|---|---|---|---|---|---|---|
| 1 | 19하 | 교면포장 | 포장 망상균열 | | 40.0 | 7.0 | 280.00 | m <sup>2</sup> | 1 |
| 2 | 19하 | 신축이음 | 후타재 균열 | 0.2 | 0.3 | | 7.80 | m | 26 |
| 4 | 21하 | 신축이음 | 본체 부식 | | 10.0 | | 10.00 | m | 1 |

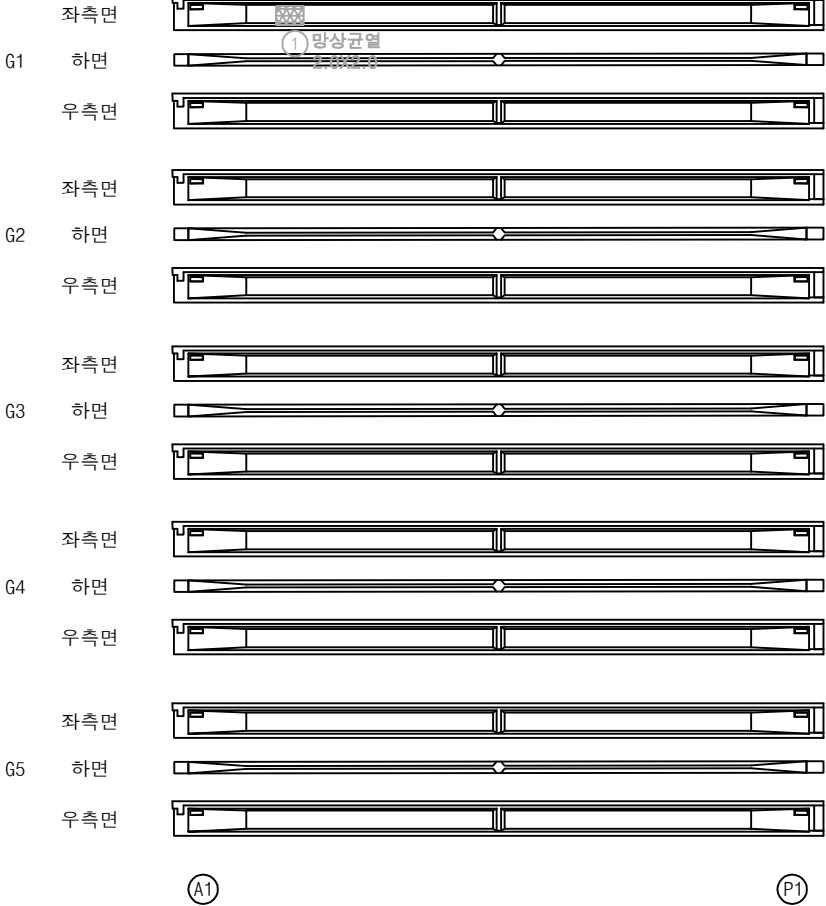
| 번호 | 구분 | 부재 | 손상내용 | 손상현황 | | | | | | 비고 |
|---|---|---|---|---|---|---|---|---|---|---|
| 1 | 19하 | 거더 | 망상균열 | | 2.0 | 2.0 | 4.00 | m | 1 | 상주방향 |

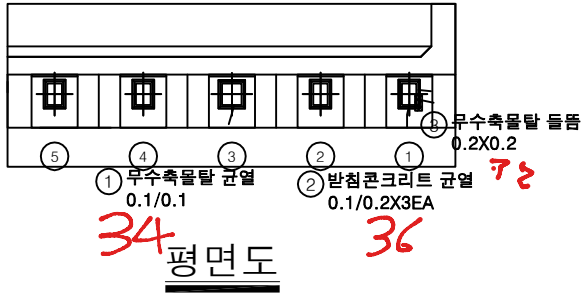
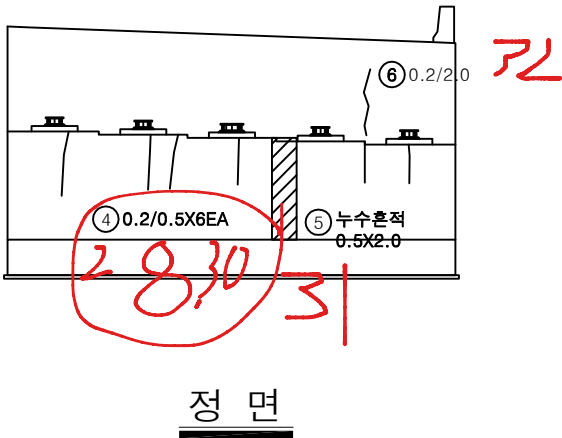
1-2h 전경

| 번호 | 구분 | 부재 | 손상내용 | 손상현황 | | | | | | 비고 |
|---|---|---|---|---|---|---|---|---|---|---|
| 1 | 19하 | 교량받침 | 무수축물탈 균열 | 0.1 | 0.1 | | 0.10 | m | 1 | |
| 2 | 19하 | 교량받침 | 반침콘크리트 균열 | 0.1 | 0.2 | | 0.60 | m | 3 | |
| 4 | 19하 | 교대 | 균열 (0.3mm미만) | 0.2 | 0.5 | | 3.00 | m | 6 | |
| 5 | 19하 | 교대 | 누수흔적 | | 0.5 | 2.0 | 1.00 | m <sup>2</sup> | 1 | |
| 6 | 19하 | 교대 | 균열 (0.3mm미만) | 0.2 | 2.0 | | 2.00 | m | 1 | |

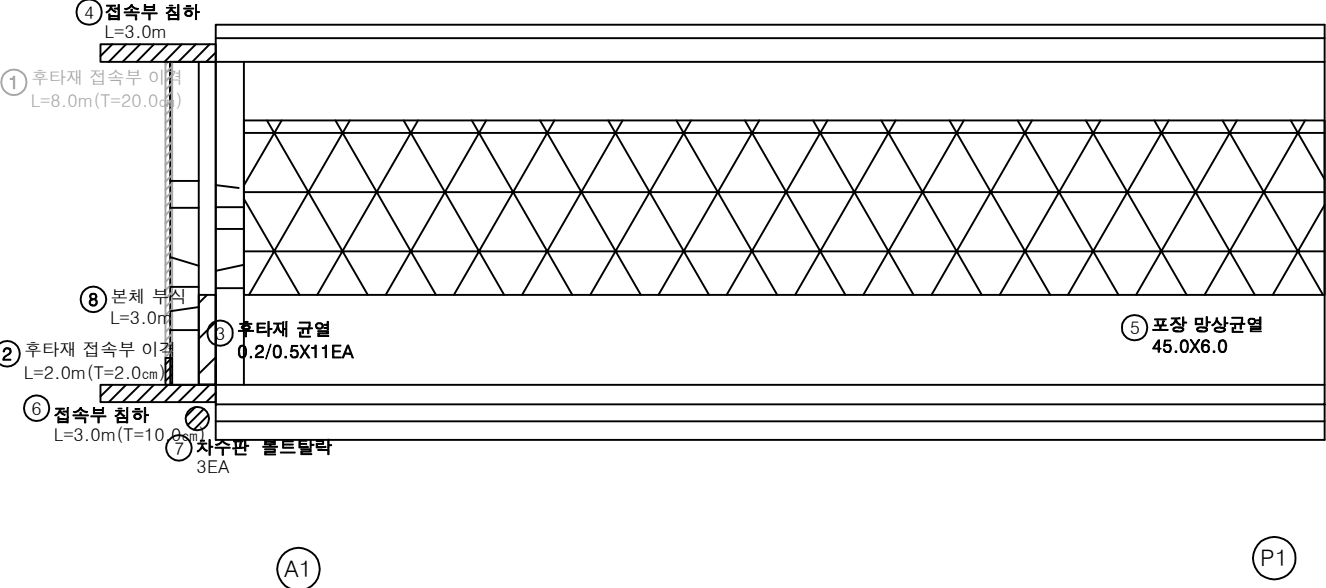
| 번호 | 구분 | 부재 | 손상내용 | 손상현황 | | | | | | 비 고 |
|---|---|---|---|---|---|---|---|---|---|---|
| 3 | 19하 | 신축이음 | 후타재 균열 | 0.2 | 0.5 | | 5.50 | m | 11 | |
| 5 | 19하 | 교면포장 | 포장 망상균열 | | 45.0 | 6.0 | 270.00 | m <sup>2</sup> | 1 | |
| 8 | 23하 | 신축이음 | 본체 부식 | | 3.0 | | 3.00 | m | 1 | |

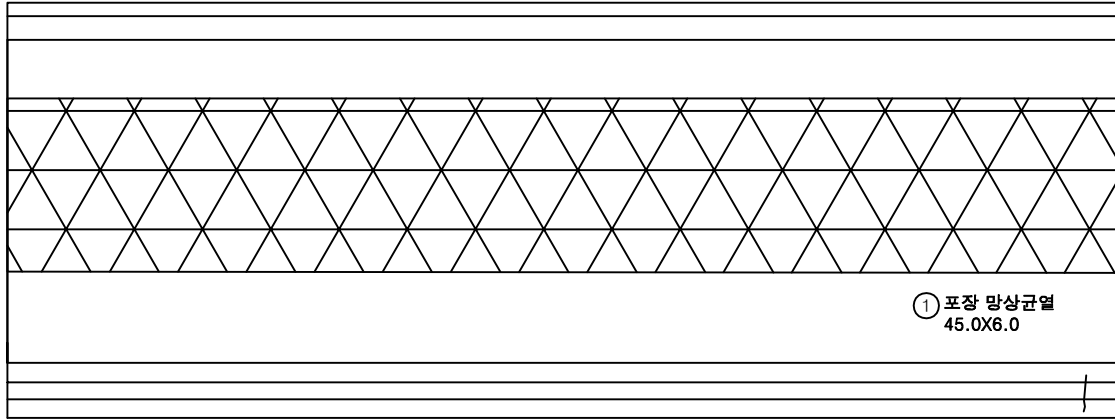
① 포장 망상균열  
45.0X6.0

② 방호벽균열  
0.2/1.5

| 번호 | 구분 | 부재 | 손상내용 | 손상현황 | | | | | | 비 고 |
|---|---|---|---|---|---|---|---|---|---|---|
| 1 | 19하 | 교면포장 | 포장 망상균열 | | 45.0 | 6.0 | 270.00 | m <sup>2</sup> | 1 | |
| 2 | 21하 | 방호벽 | 방호벽 균열 | 0.2 | 1.5 | | 1.50 | m | 1 | |

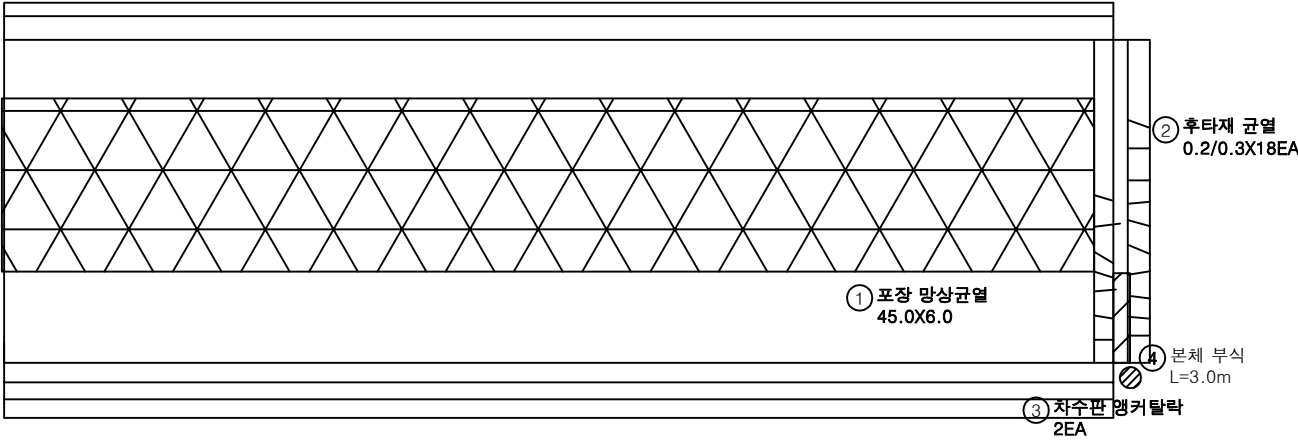
| 번호 | 구분 | 부재 | 손상내용 | 손상현황 | | | | | 비 고 |
|---|---|---|---|---|---|---|---|---|---|
| 1 | 19하 | 교면포장 | 포장 망상균열 | | 45.0 | 6.0 | 270.00 | m <sup>2</sup> | 1 |
| 2 | 19하 | 신축이음 | 후타재 균열 | 0.2 | 0.3 | | 5.40 | m | 18 |
| 4 | 23하 | 신축이음 | 본체 부식 | | 3.0 | | 3.00 | m | 1 |

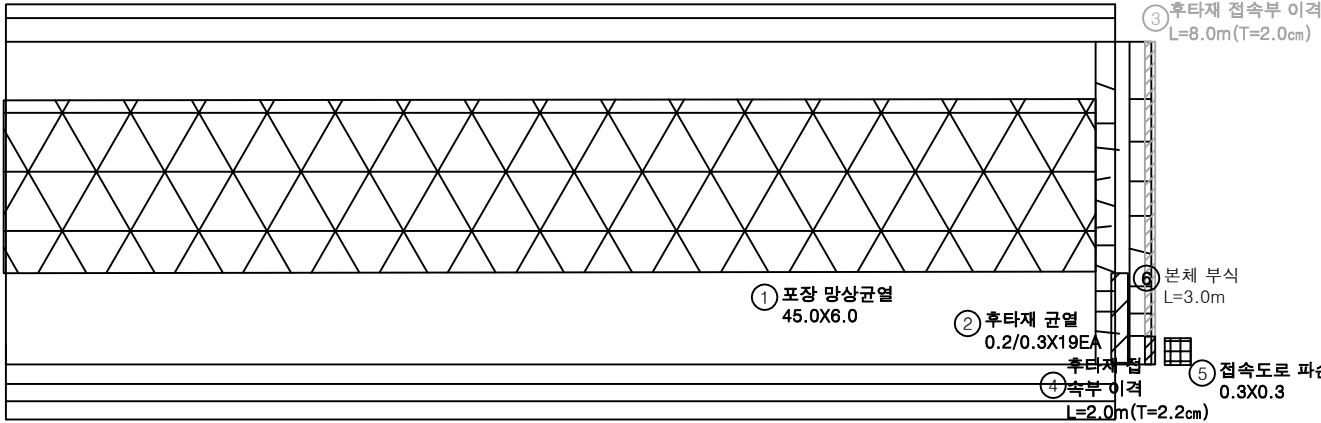
| 번호 | 구분 | 부재 | 손상내용 | 손상현황 | | | | | 비 고 |
|---|---|---|---|---|---|---|---|---|---|
| 1 | 19하 | 교면포장 | 포장 망상균열 | | 45.0 | 6.0 | 270.00 | m <sup>2</sup> | 1 |
| 2 | 19하 | 신축이음 | 후타재 균열 | 0.2 | 0.3 | | 5.70 | m | 19 |
| 6 | 23하 | 신축이음 | 본체 부식 | 3.0 | | | 3.00 | m | 1 |

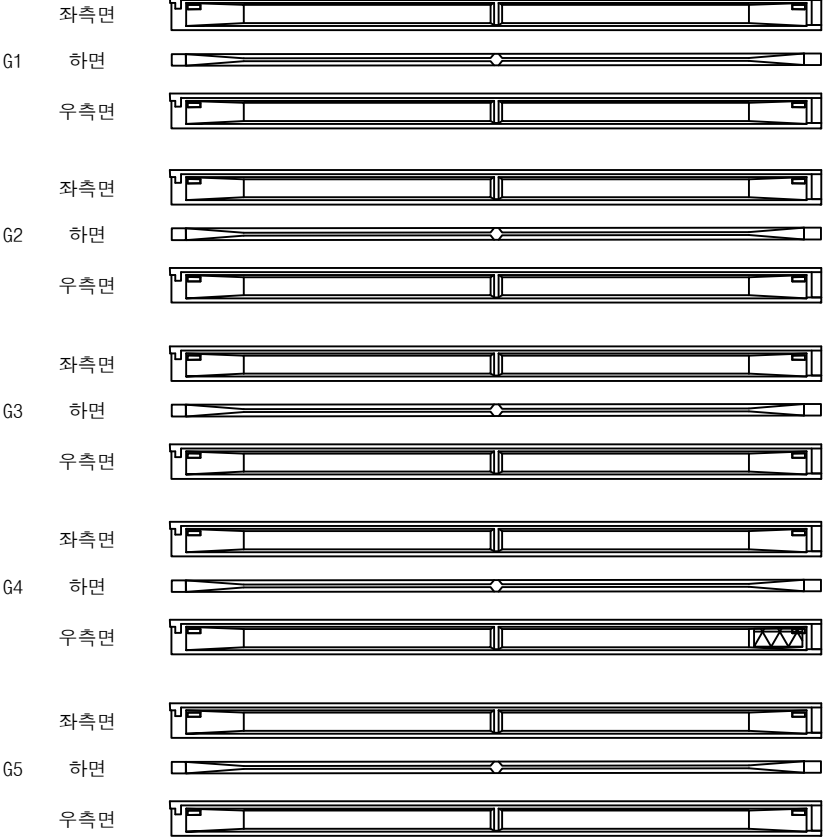
① 망상균열  
1.5X2.0

| 번호 | 구분 | 부재 | 손상내용 | 손상현황 | | | | | | 비고 |
|---|---|---|---|---|---|---|---|---|---|---|
| 1 | 24상 | 거더 | 망상균열 | | 1.5 | 2.0 | 3.00 | m <sup>2</sup> | 1 | |

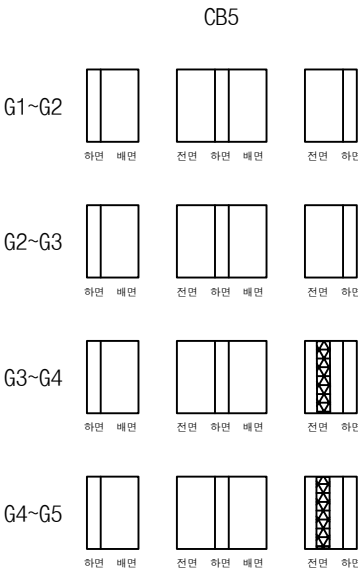
① 망상균열  
1.0X2.0X2EA

| 번호 | 구분 | 부재 | 손상내용 | 손상현황 | | | | | | 비고 |
|---|---|---|---|---|---|---|---|---|---|---|
| 1 | 19하 | 가로보 | 망상균열 | | 1.0 | 2.0 | 4.00 | m <sup>2</sup> | 2 | |
