상주영천고속도로 2024~2025년 시설물 안전점검 용역  
(2024년 상반기 정기안전점검)

# 외 관 조 사 망 도

암기교

2024.06

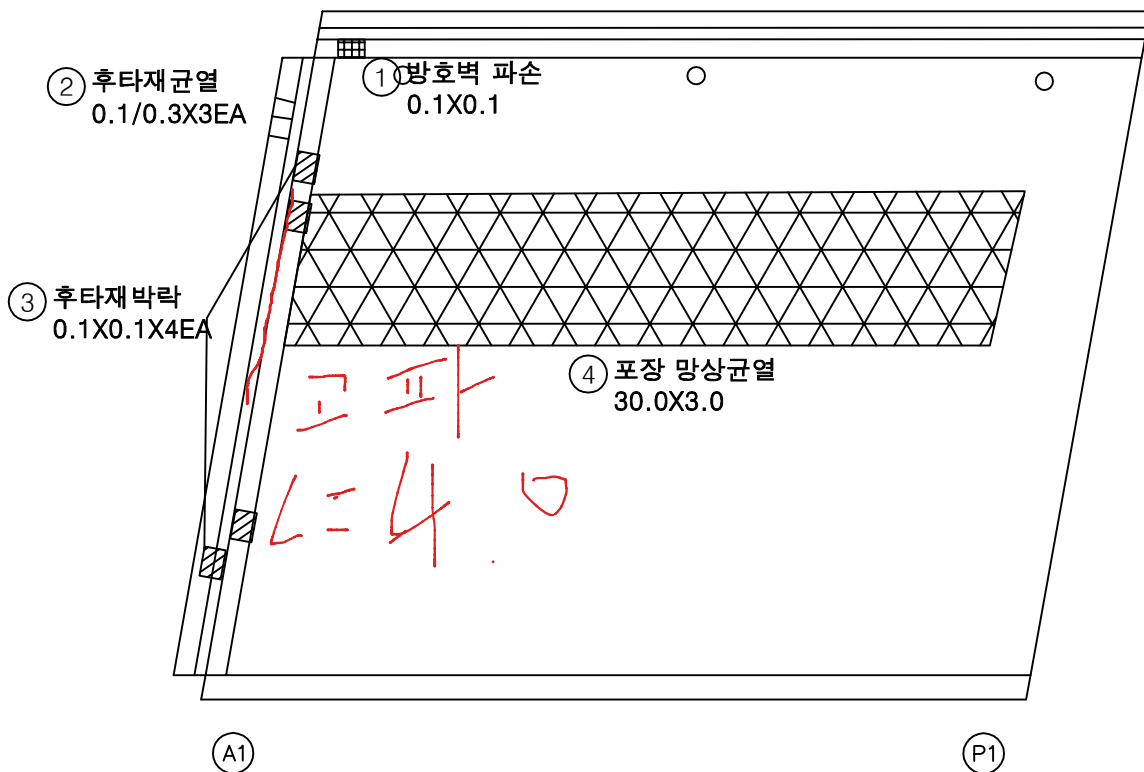
| 도면번호 | 01 |

| 번호 | 구분 | 부재 | 손상내용 | 손상현황 | | | | | | 비고 |
|---|---|---|---|---|---|---|---|---|---|---|
| 1 | 19하 | 방호벽 | 방호벽 파손 | | 0.1 | 0.1 | 0.01 | m <sup>2</sup> | 1 | |
| 2 | 19하 | 신축이음 | 후타재 균열 | 0.1 | 0.3 | | 0.90 | m | 3 | |
| 3 | 19하 | 신축이음 | 후타재 박락 | | 0.1 | 0.1 | 0.04 | m <sup>2</sup> | 4 | |
| 4 | 19하 | 교면포장 | 포장 망상균열 | | 30.0 | 3.0 | 90.00 | m <sup>2</sup> | 1 | |

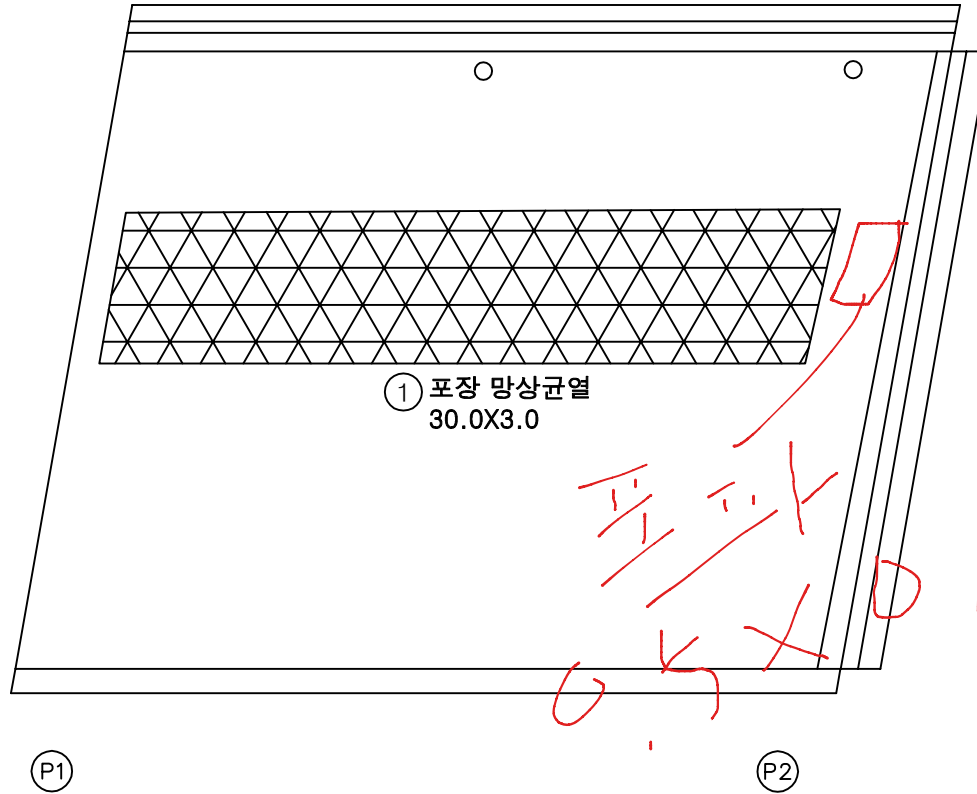
| | 철근노출 | | 침하 | | 그늘음 | 도면번호 | 02 |

| 번호 | 구분 | 부재 | 손상내용 | 손상현황 | | | | | | 비고 |
|---|---|---|---|---|---|---|---|---|---|---|
| 1 | 19하 | 교면포장 | 포장 망상균열 | | 30.0 | 3.0 | 90.00 | m <sup>2</sup> | 1 | |

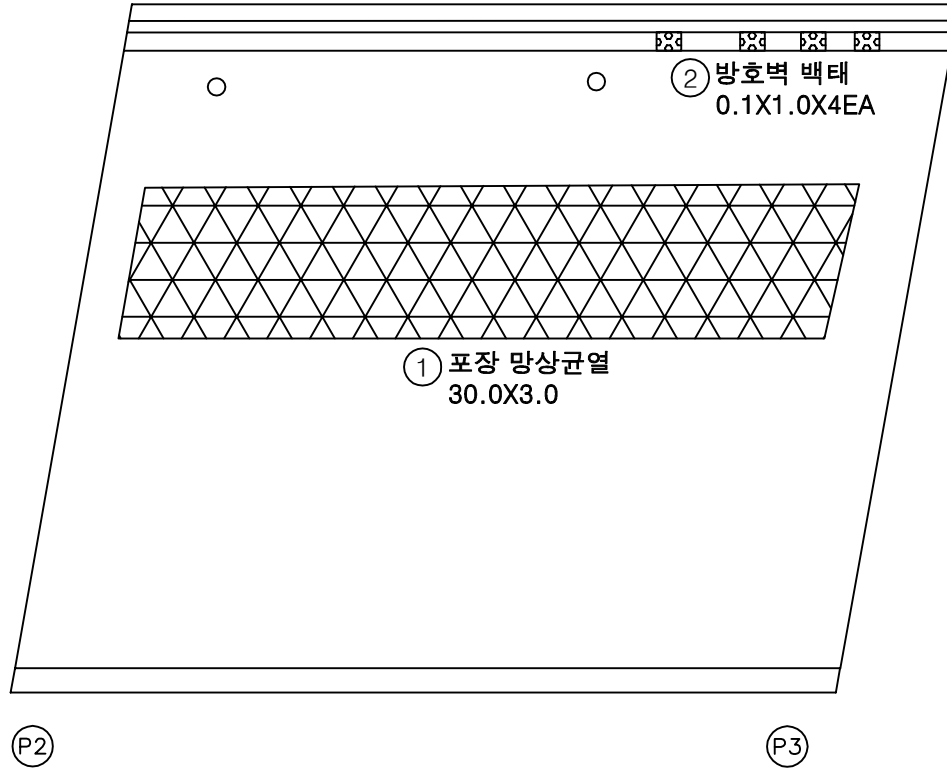
| | | | 03 |

| 번호 | 구분 | 부재 | 손상내용 | 손상현황 | | | | | | 비고 |
|---|---|---|---|---|---|---|---|---|---|---|
| 1 | 19하 | 교면포장 | 포장 망상균열 | | 30.0 | 3.0 | 90.00 | m <sup>2</sup> | 1 | |
| 2 | 19하 | 방호벽 | 방호벽 백태 | | 0.1 | 1.0 | 0.40 | m <sup>2</sup> | 4 | |

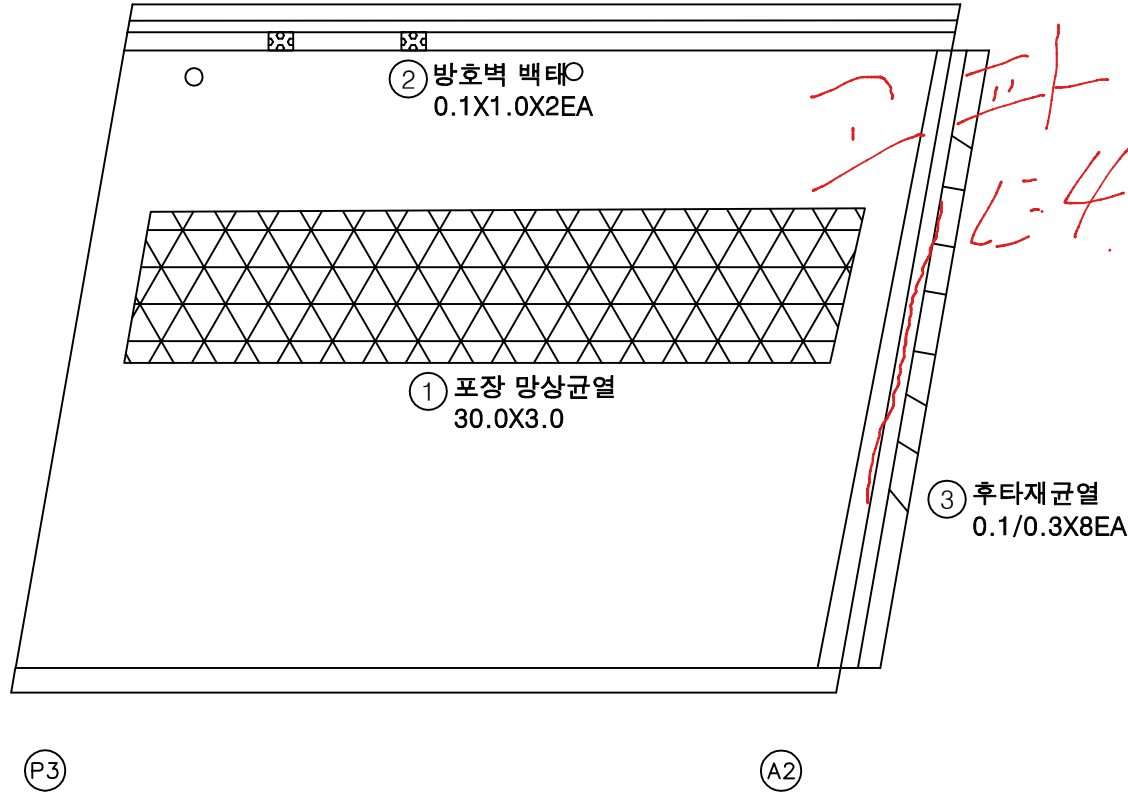
| 번호 | 구분 | 부재 | 손상내용 | 손상현황 | | | | | | 비고 |
|---|---|---|---|---|---|---|---|---|---|---|
| 1 | 19하 | 교면포장 | 포장 망상균열 | | 30.0 | 3.0 | 90.00 | m <sup>2</sup> | 1 | |
| 2 | 19하 | 방호벽 | 방호벽 백태 | | 0.1 | 1.0 | 0.20 | m <sup>2</sup> | 2 | |
| 3 | 19하 | 신속이음 | 후타재 균열 | 0.1 | 0.3 | | 2.40 | m | 8 | |
