상주영천고속도로 2024~2025년 시설물 안전점검 용역  
(2024년 상반기 정기안전점검)

# 외 관 조 사 망 도

암기교

ID : 암기교 슬래브상면 S1 (영천방향)

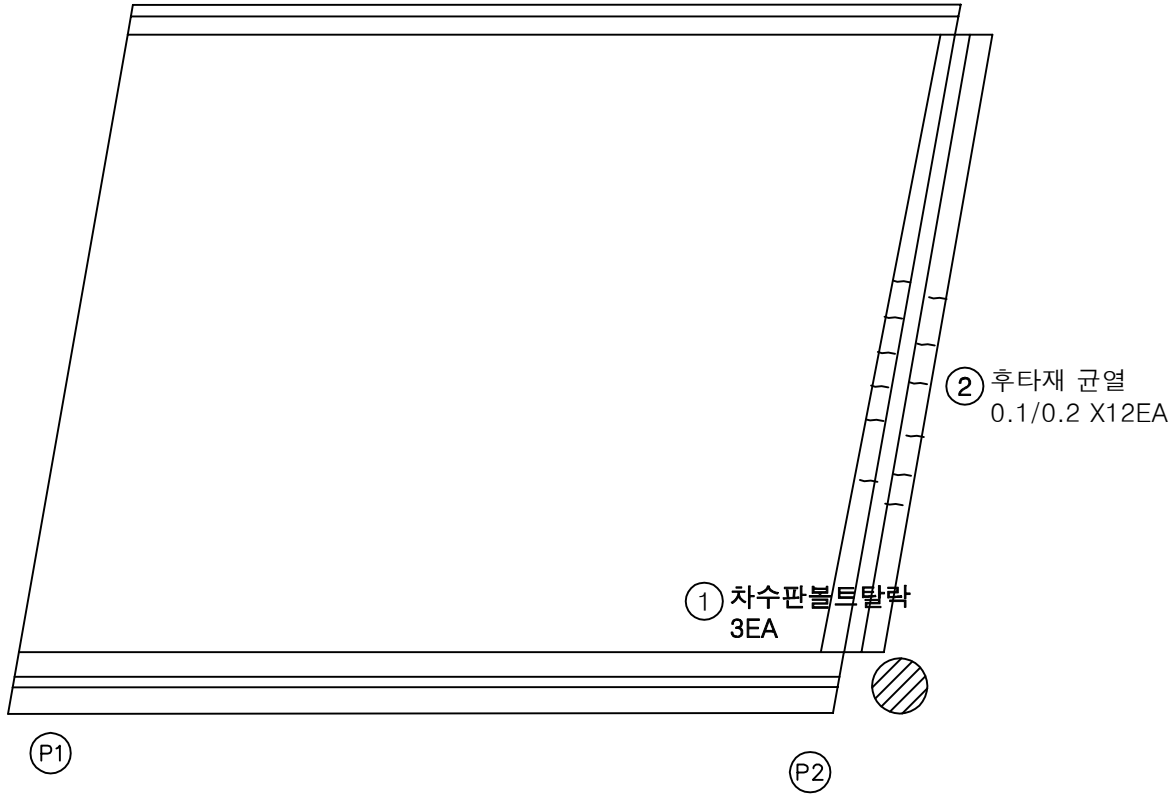
| 번호 | 구분 | 부재 | 손상내용 | 손상현황 | | | | | 비고 |
|---|---|---|---|---|---|---|---|---|---|
| 1 | 19하 | 신축이음 | 차수판 볼트탈락 | | | | 3.00 | EA | 3 |
| 2 | 23하 | 신축이음 | 후타재 균열 | 0.1 | 0.2 | | 2.40 | m | 12 |

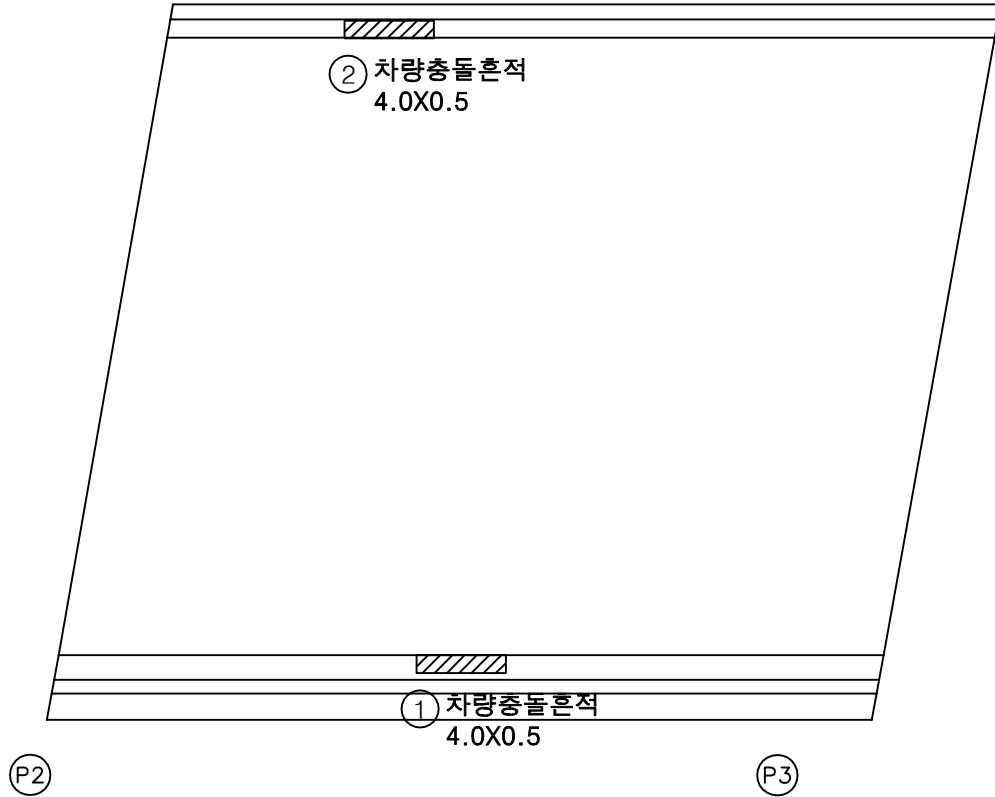
| 번호 | 구분 | 부재 | 손상내용 | 손상현황 | | | | | | 비고 |
|---|---|---|---|---|---|---|---|---|---|---|
| 1 | 19하 | 방호벽 | 차량충돌흔적 | | 4.0 | 0.5 | 2.00 | m <sup>2</sup> | 1 | |
| 2 | 23하 | 방호벽 | 차량충돌흔적 | | 4.0 | 0.5 | 2.00 | m <sup>2</sup> | 1 | |

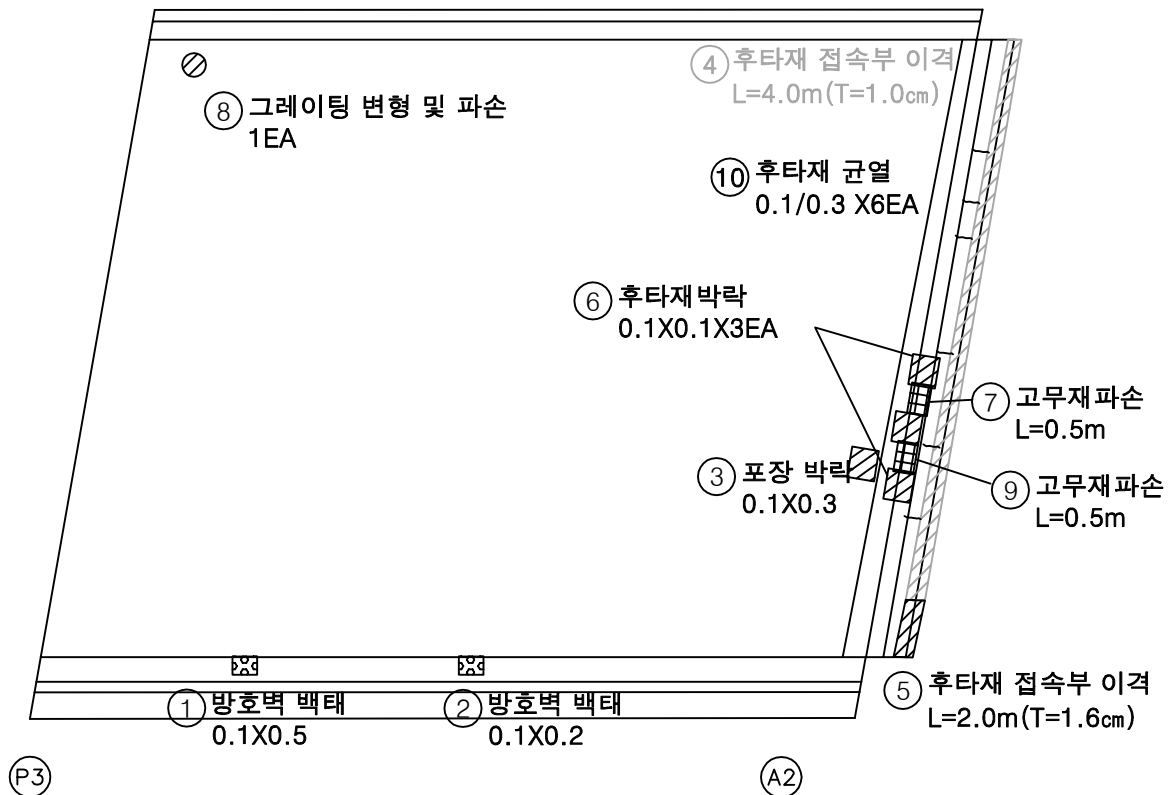
| 번호 | 구분 | 부재 | 손상내용 | 손상현황 | | | | | | 비 고 |
|---|---|---|---|---|---|---|---|---|---|---|
| 1 | 19하 | 방호벽 | 방호벽 백태 | | 0.1 | 0.5 | 0.05 | m <sup>2</sup> | 1 | |
| 2 | 19하 | 방호벽 | 방호벽 백태 | | 0.1 | 0.2 | 0.02 | m <sup>2</sup> | 1 | |
| 3 | 19하 | 교면포장 | 포장 박락 | | 0.1 | 0.3 | 0.03 | m <sup>2</sup> | 1 | |
| 4 | 19하 | 신속이음 | 후타재 접속부 이격 | | 4.0 | | 4.00 | m | 1 | 23상 보수 |
| 5 | 19하 | 신속이음 | 후타재 접속부 이격 | | 2.0 | | 2.00 | m | 1 | (T=1.5cm) |
| 6 | 19하 | 신속이음 | 후타재 박락 | | 0.1 | 0.1 | 0.03 | m <sup>2</sup> | 3 | |
| 7 | 19하 | 신속이음 | 고무재 파손 | | 0.5 | | 0.50 | m | 1 | |
| 8 | 23상 | 배수시설 | 그레이팅 변형 및 파손 | | | | 1.00 | EA | 1 | |
| 9 | 23하 | 신속이음 | 고무재 파손 | | 0.5 | | 0.50 | m | 1 | |
| 10 | 23하 | 신속이음 | 후타재 균열 | 0.1 | 0.3 | | 1.80 | m | 6 | |
