상주영천고속도로 2024~2025년 시설물 안전점검 용역  
(2024년 상반기 정기안전점검)

## 외 관 조 사 망 도

암기교

51-12

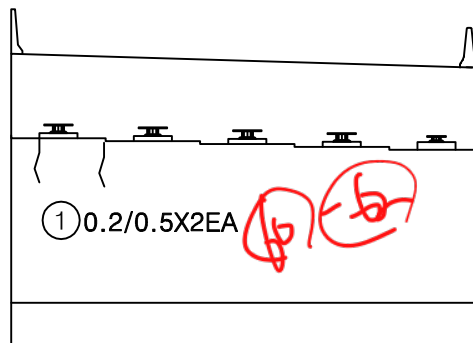
| 번호 | 구분 | 부재 | 손상내용 | 손상현황 | | | | | 비고 |
|---|---|---|---|---|---|---|---|---|---|
| 1 | 19하 | 교대 | 균열(0.3mm미만) | 0.2 | 0.5 | | 1.00 | m | 2 |

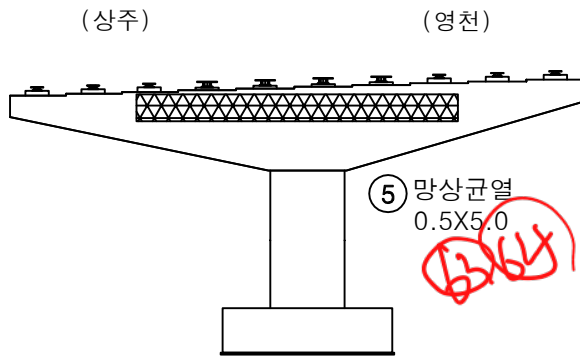
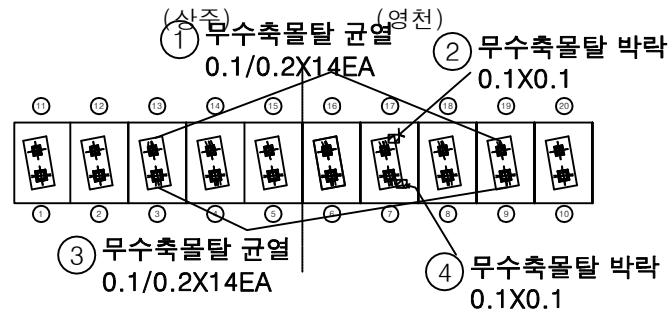
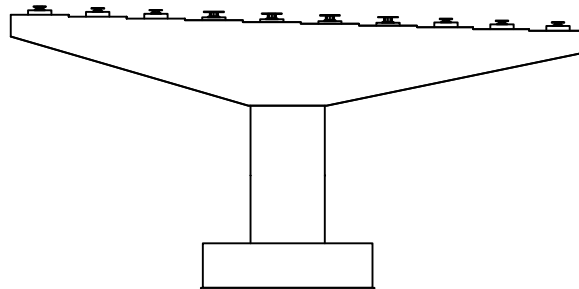
| 번호 | 구분 | 부재 | 손상내용 | 손상현황 | | | | | 비 고 |
|---|---|---|---|---|---|---|---|---|---|
| 1 | 19하 | 교량받침 | 무수축물탈 균열 | 0.1 | 0.2 | | 2.80 | m | 14 |
| 3 | 19하 | 교량받침 | 무수축물탈 균열 | 0.1 | 0.2 | | 2.80 | m | 14 |
| 5 | 19하 | 교각 | 망상균열 | | 0.5 | 5.0 | 2.50 | m <sup>2</sup> | 1 |

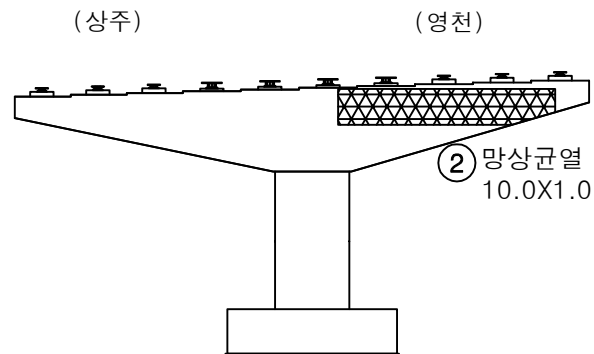
| 번호 | 구분 | 부재 | 손상내용 | 손상현황 | | | | | 비 고 |
|---|---|---|---|---|---|---|---|---|---|
| 2 | 23하 | 교각 | 망상균열 | | 10.0 | 1.0 | 10.00 | m <sup>2</sup> | 1 |
