상주영천고속도로 2024~2025년 시설물 안전점검 용역  
(2024년 상반기 정기안전점검)

# 외 관 조 사 망 도

암기교

2024.06

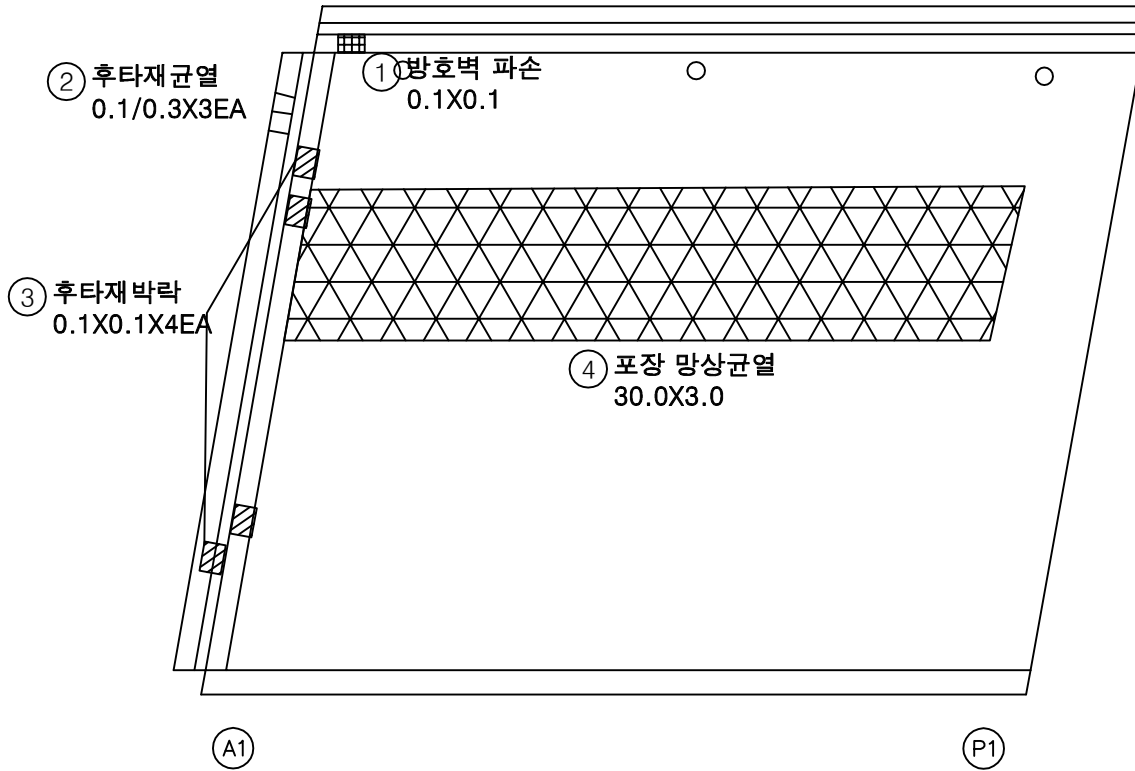
| 도면번호 | 01 |

| 번호 | 구분 | 부재 | 손상내용 | 손상현황 | | | | | | 비고 |
|---|---|---|---|---|---|---|---|---|---|---|
| 1 | 19하 | 방호벽 | 방호벽 파손 | | 0.1 | 0.1 | 0.01 | m <sup>2</sup> | 1 | |
| 2 | 19하 | 신축이음 | 후타재 균열 | 0.1 | 0.3 | | 0.90 | m | 3 | |
| 3 | 19하 | 신축이음 | 후타재 박락 | | 0.1 | 0.1 | 0.04 | m <sup>2</sup> | 4 | |
| 4 | 19하 | 교면포장 | 포장 망상균열 | | 30.0 | 3.0 | 90.00 | m <sup>2</sup> | 1 | |

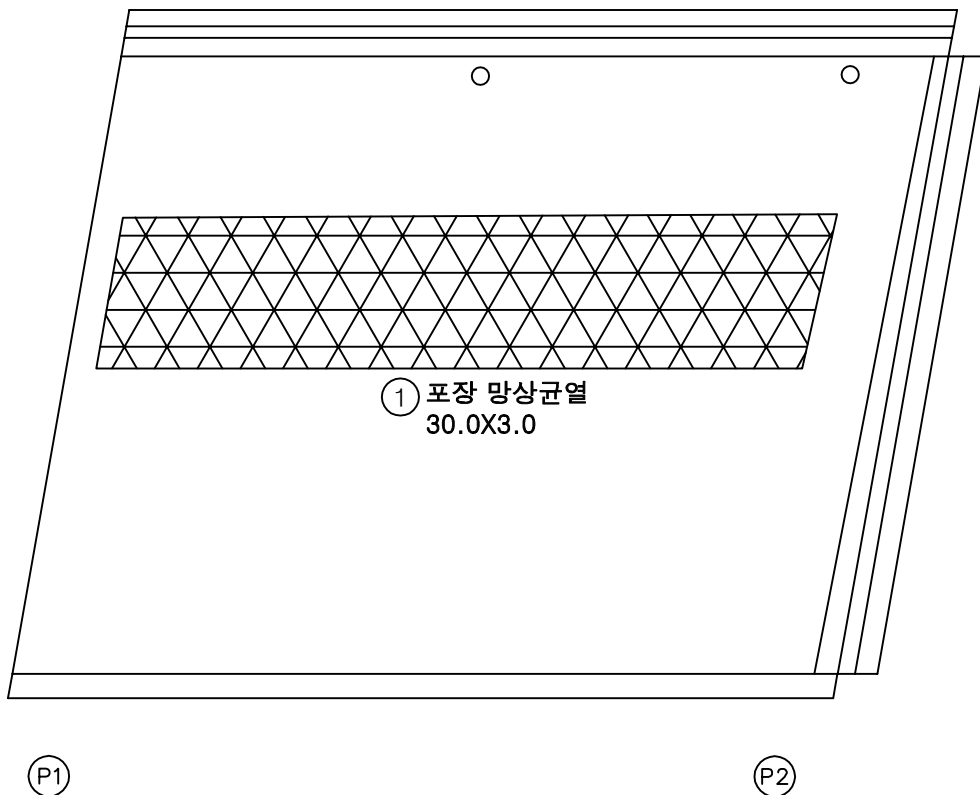
| 도면번호 | 02 |

| 번호 | 구분 | 부재 | 손상내용 | 손상현황 | | | | | | 비고 |
|---|---|---|---|---|---|---|---|---|---|---|
| 1 | 19하 | 교면포장 | 포장 망상균열 | | 30.0 | 3.0 | 90.00 | m <sup>2</sup> | 1 | |

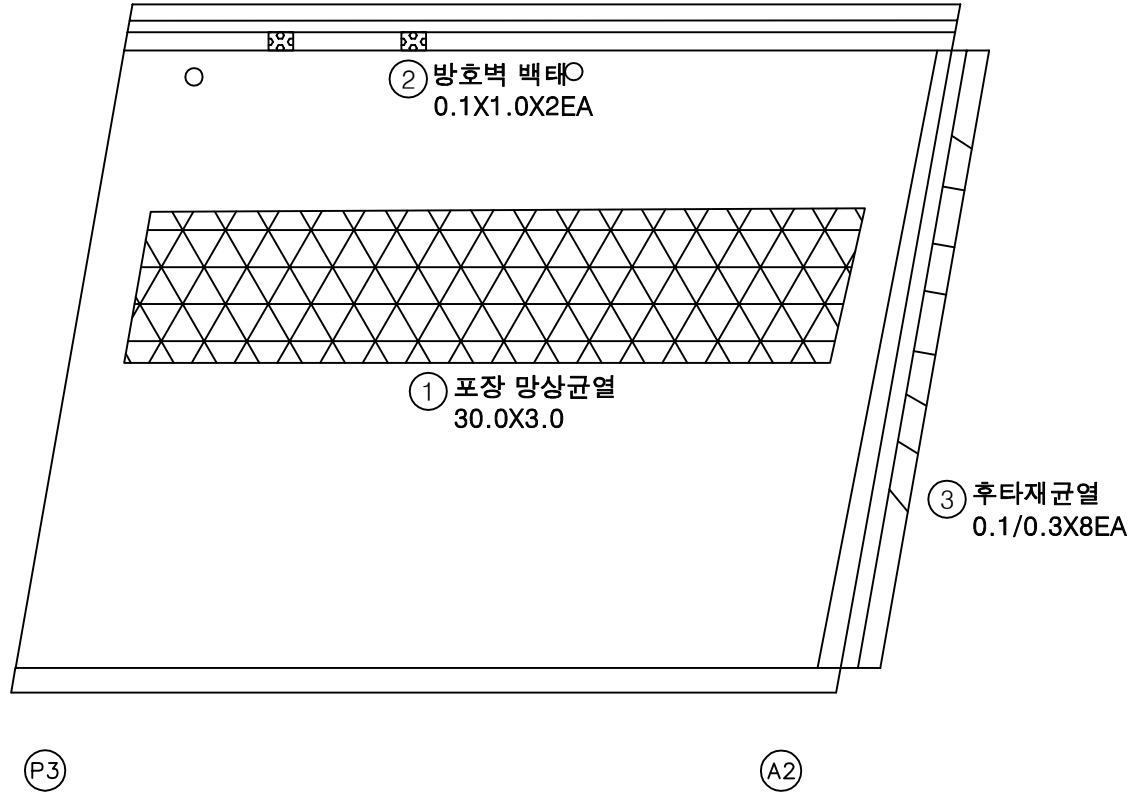
| 번호 | 구분 | 부재 | 손상내용 | 손상현황 | | | | | | 비 고 |
|---|---|---|---|---|---|---|---|---|---|---|
| 1 | 19하 | 교면포장 | 포장 망상균열 | | 30.0 | 3.0 | 90.00 | m <sup>2</sup> | 1 | |
| 2 | 19하 | 방호벽 | 방호벽 백태 | | 0.1 | 1.0 | 0.20 | m <sup>2</sup> | 2 | |
| 3 | 19하 | 신축이음 | 후타재 균열 | 0.1 | 0.3 | | 2.40 | m | 8 | |

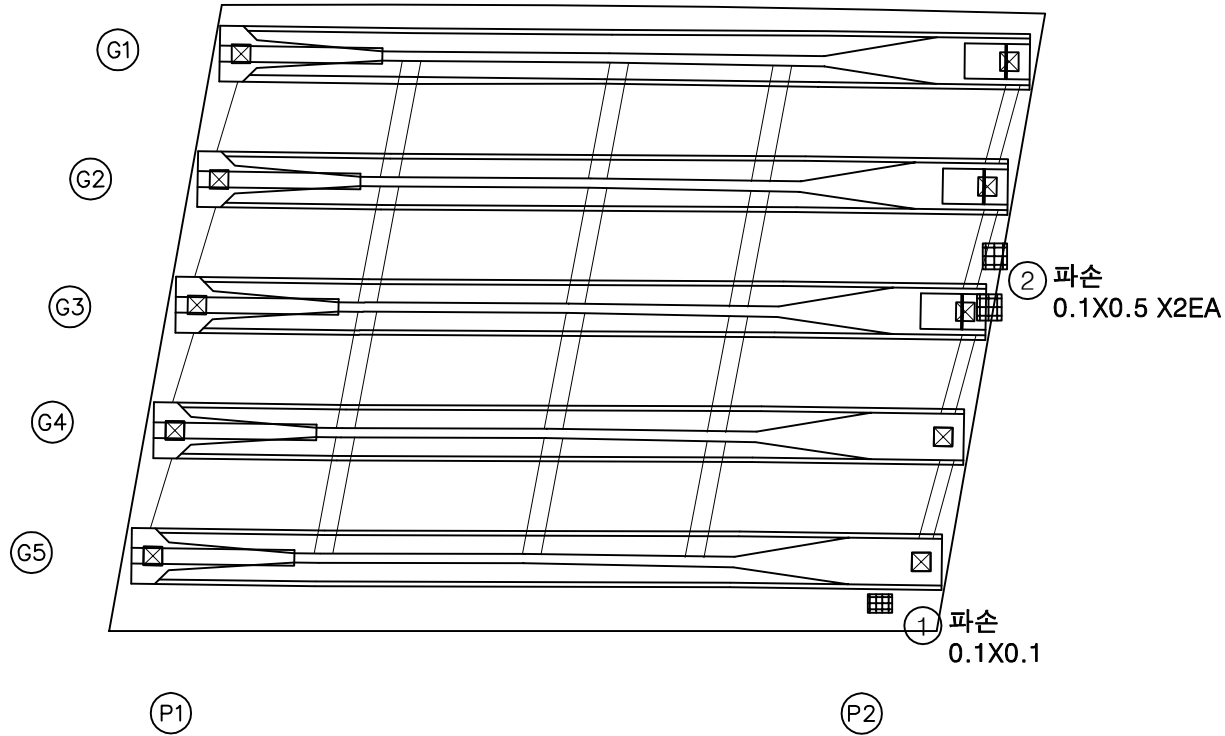
| | | | 06 |

| 번호 | 구분 | 부재 | 손상내용 | 손상현황 | | | | | 비 고 |
|---|---|---|---|---|---|---|---|---|---|
| 1 | 19하 | 바닥판 | 파손 | | 0.1 | 0.1 | 0.01 | m <sup>2</sup> | 1 |
| 2 | 19하 | 바닥판 | 파손 | | 0.1 | 0.5 | 0.10 | m <sup>2</sup> | 2 |

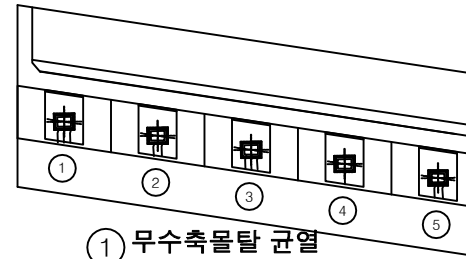
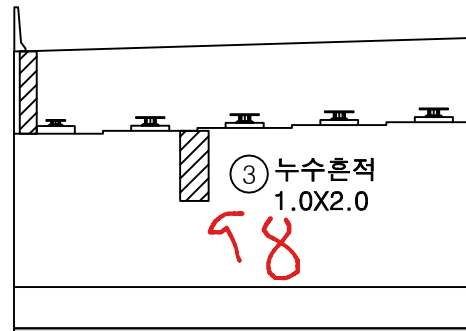
| 번호 | 구분 | 부재 | 손상내용 | 손상현황 | | | | | 비고 |
|---|---|---|---|---|---|---|---|---|---|
| 1 | 19하 | 교량받침 | 무수축물탈 균열 | 0.1 | 0.2 | | 2.20 | m | 11 |
| 2 | 19하 | 교대 | 누수흔적 | | 0.5 | 2.0 | 1.00 | m <sup>2</sup> | 1 |
| 3 | 19하 | 교대 | 누수흔적 | | 1.0 | 2.0 | 2.00 | m <sup>2</sup> | 1 |

① 무수축물탈 균열  
0.1/0.2X11EA96. 평면도

날개벽② 누수흔적  
0.5X2.0

③ 누수흔적  
1.0X2.0

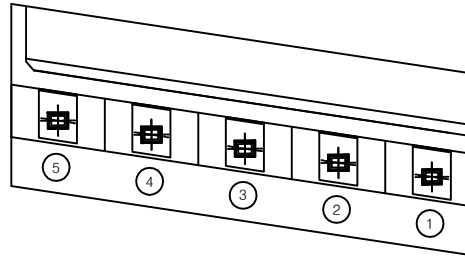
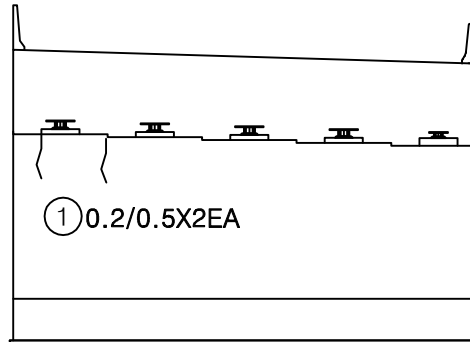
| 번호 | 구분 | 부재 | 손상내용 | 손상현황 | | | | | 비고 |
|---|---|---|---|---|---|---|---|---|---|
| 1 | 19하 | 교대 | 균열(0.3mm미만) | 0.2 | 0.5 | | 1.00 | m | 2 |

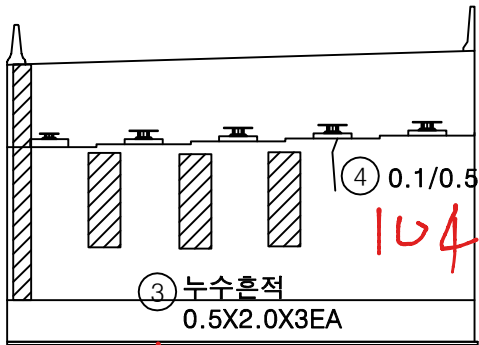
| 번호 | 구분 | 부재 | 손상내용 | 손상현황 | | | | | | 비고 |
|---|---|---|---|---|---|---|---|---|---|---|
| 1 | 19하 | 교량받침 | 무수축물탈 균열 | 0.1 | 0.2 | | 2.20 | m | 11 | |
| 2 | 19하 | 교대 | 누수흔적 | | 1.0 | 4.0 | 4.00 | m <sup>2</sup> | 1 | |
| 3 | 19하 | 교대 | 누수흔적 | | 0.5 | 2.0 | 3.00 | m <sup>2</sup> | 3 | |
| 4 | 19하 | 교대 | 균열(0.3mm미만) | 0.1 | 0.5 | | 0.50 | m | 1 | |

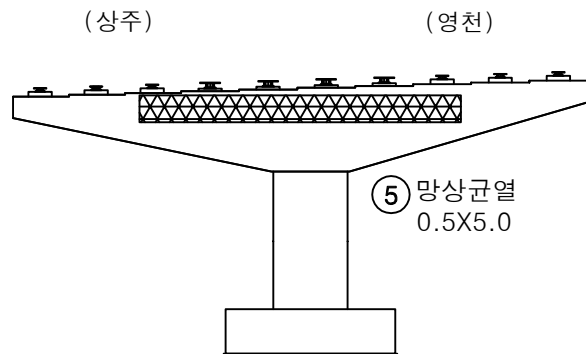
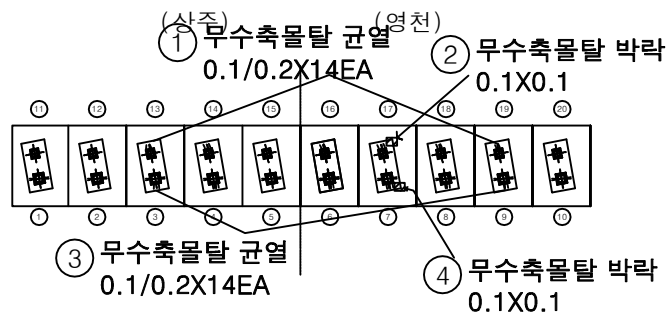
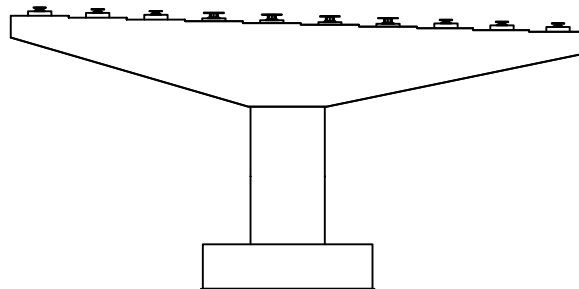
| 번호 | 구분 | 부재 | 손상내용 | 손상현황 | | | | | 비 고 |
|---|---|---|---|---|---|---|---|---|---|
| 1 | 19하 | 교량받침 | 무수축물탈 균열 | 0.1 | 0.2 | | 2.80 | m | 14 |
| 3 | 19하 | 교량받침 | 무수축물탈 균열 | 0.1 | 0.2 | | 2.80 | m | 14 |
| 5 | 19하 | 교각 | 망상균열 | | 0.5 | 5.0 | 2.50 | m <sup>2</sup> | 1 |

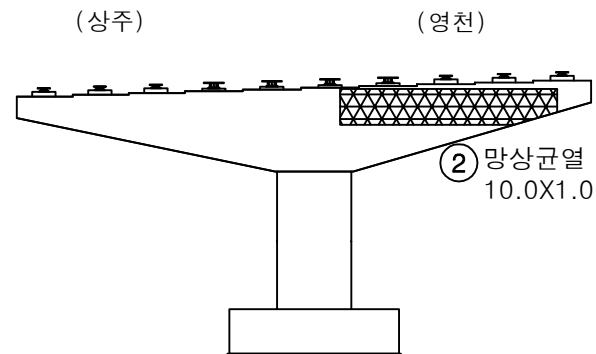
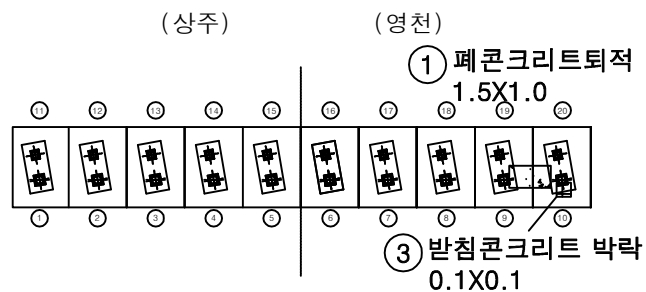
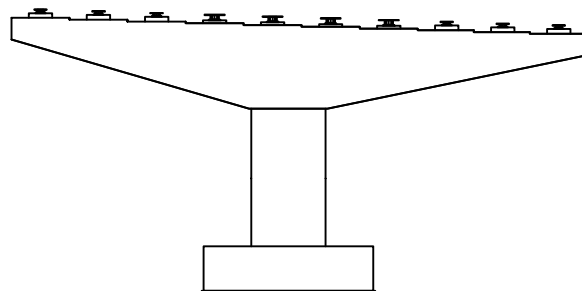
| 번호 | 구분 | 부재 | 손상내용 | 손상현황 | | | | | 비 고 |
|---|---|---|---|---|---|---|---|---|---|
| 2 | 23하 | 교각 | 망상균열 | | 10.0 | 1.0 | 10.00 | m <sup>2</sup> | 1 |

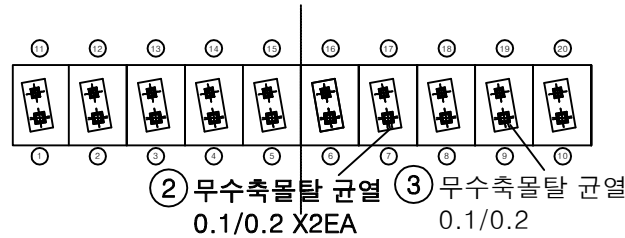
| 번호 | 구분 | 부재 | 손상내용 | 손상현황 | | | | | 비 고 |
|---|---|---|---|---|---|---|---|---|---|
| 1 | 23하 | 교각 | 균열(0.3mm미만) | 0.2 | 20.0 | | 20.00 | m | 1 |
| 2 | 23하 | 교량받침 | 무수축물탈 균열 | 0.1 | 0.20 | | 0.40 | m | 2 |
| 3 | 23하 | 교량받침 | 무수축물탈 균열 | 0.1 | 0.20 | | 0.20 | m | 1 |
