상주영천고속도로 2024~2025년 시설물 안전점검 용역  
(2024년 상반기 정기안전점검)

# 외 관 조 사 망 도

고현천교

2024.06

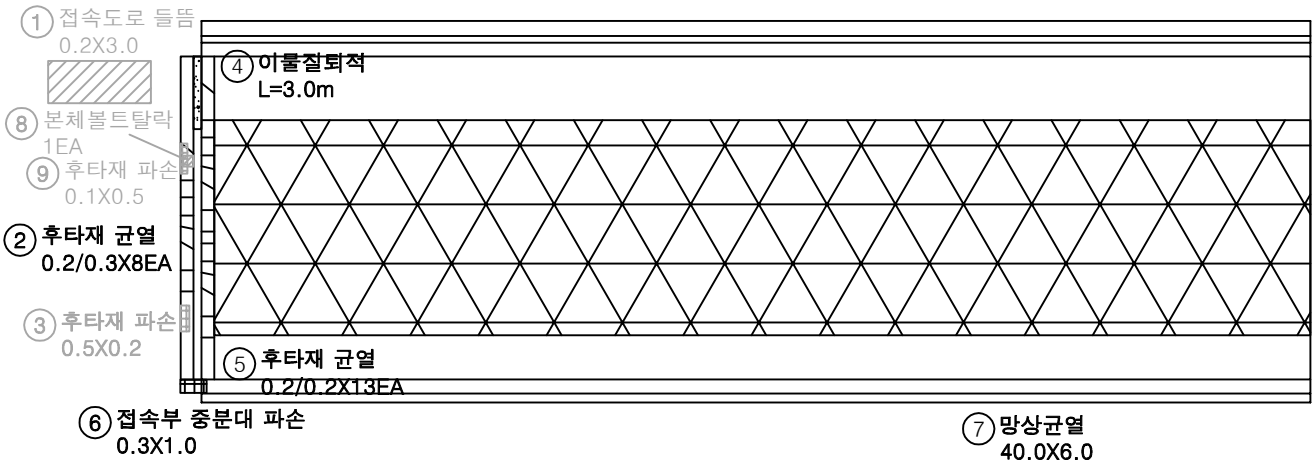
| 도면번호 | 01 |

| 번호 | 구분 | 부재 | 손상내용 | 손상현황 | | | | | | 비고 |
|---|---|---|---|---|---|---|---|---|---|---|
| 1 | 19하 | 교면포장 | 접속도로 들뜸 | | 0.2 | 3.0 | 0.60 | m <sup>2</sup> | 1 | 21상 보수 |
| 2 | 19하 | 신축이음 | 후타재 균열 | 0.2 | 0.3 | | 2.40 | m | 8 | |
| 3 | 19하 | 신축이음 | 후타재 파손 | | 0.5 | 0.2 | 0.10 | m <sup>2</sup> | 1 | 21상 보수 |
| 4 | 19하 | 신축이음 | 이물질퇴적 | | 3.0 | | 3.00 | m | 1 | |
| 5 | 19하 | 신축이음 | 후타재 균열 | 0.2 | 0.2 | | 2.60 | m | 13 | |
| 6 | 19하 | 중분대 | 접속부 중분대 파손 | | 0.3 | 1.0 | 0.30 | m <sup>2</sup> | 1 | |
| 7 | 19하 | 교면포장 | 망상균열 | | 40.0 | 6.0 | 240.00 | m <sup>2</sup> | 1 | |
| 8 | 21하 | 신축이음 | 본체 볼트탈락 | | | | 1.00 | EA | 1 | 23하 보수 |
| 9 | 21하 | 신축이음 | 후타재 파손 | | 0.1 | 0.5 | 0.05 | m <sup>2</sup> | 1 | 23하 보수 |

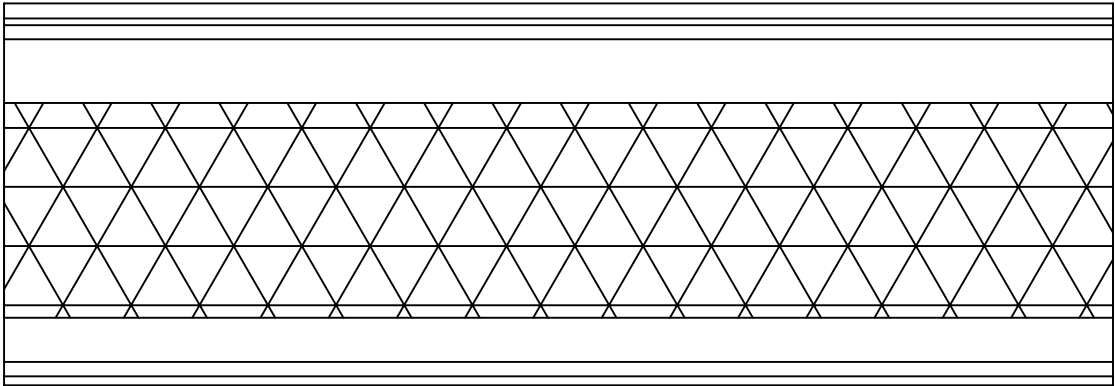
02

① 망상균열  
40.0X6.0

| 번호 | 구분 | 부재 | 손상내용 | 손상현황 | | | | | 비 고 |
|---|---|---|---|---|---|---|---|---|---|
| 1 | 19하 | 교면 포장 | 망상균열 | | 40.0 | 6.0 | 240.00 | m <sup>2</sup> | 1 |

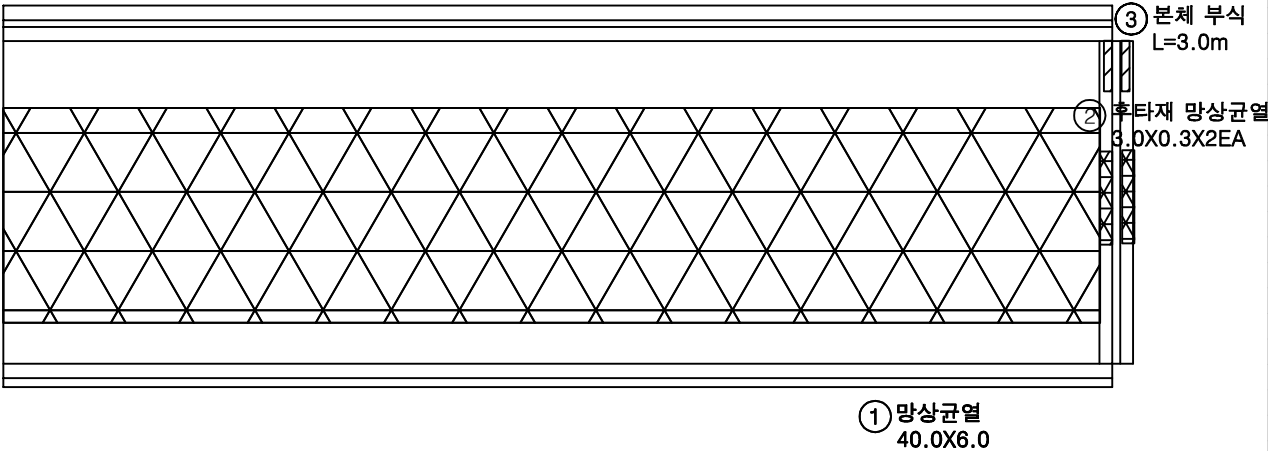
03

| 번호 | 구분 | 부재 | 손상내용 | 손상현황 | | | | | | 비 고 |
|---|---|---|---|---|---|---|---|---|---|---|
| 1 | 19하 | 교면포장 | 망상균열 | | 40.0 | 6.0 | 240.00 | m <sup>2</sup> | 1 | |
| 2 | 19하 | 신축이음 | 후타재 망상균열 | | 3.0 | 0.3 | 1.80 | m <sup>2</sup> | 2 | |
| 3 | 23하 | 신축이음 | 본체 부식 | | 3.0 | | 3.00 | m | 1 | |

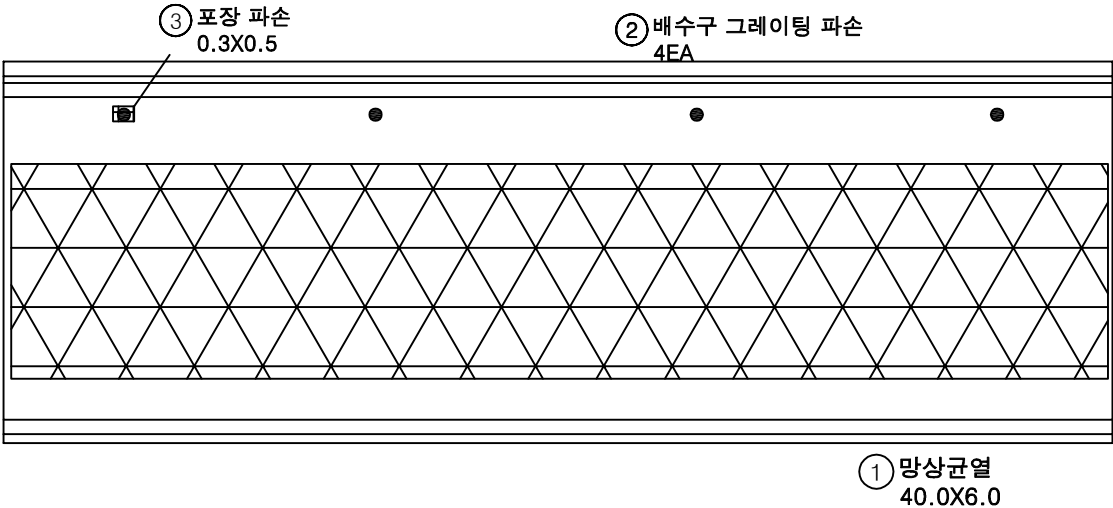
| 도 면 번 호 | 04 |

| 번호 | 구분 | 부재 | 손상내용 | 손상현황 | | | | | | 비 고 |
|---|---|---|---|---|---|---|---|---|---|---|
| 1 | 19하 | 교면포장 | 망상균열 | | 40.0 | 6.0 | 240.00 | m <sup>2</sup> | 1 | |
| 2 | 23하 | 배수시설 | 배수구 그레이팅 파손 | | | | 4.00 | EA | 4 | |
| 3 | 23하 | 교면포장 | 포장 파손 | | 0.3 | 0.5 | 0.15 | m <sup>2</sup> | 1 | |

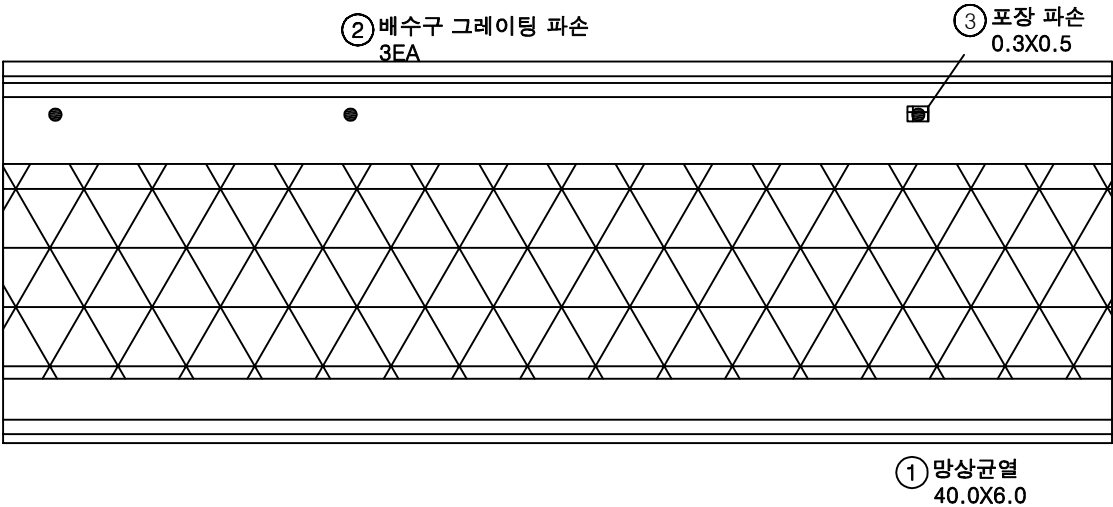
| 도면번호 | 05 |

| 번호 | 구분 | 부재 | 손상내용 | 손상현황 | | | | | | 비 고 |
|---|---|---|---|---|---|---|---|---|---|---|
| 1 | 19하 | 교면포장 | 망상균열 | | 40.0 | 6.0 | 240.00 | m <sup>2</sup> | 1 | |
| 2 | 23하 | 배수시설 | 배수구 그레이팅 파손 | | | | 3.00 | EA | 3 | |
| 3 | 23하 | 교면포장 | 포장 파손 | | 0.3 | 0.5 | 0.15 | m <sup>2</sup> | 1 | |

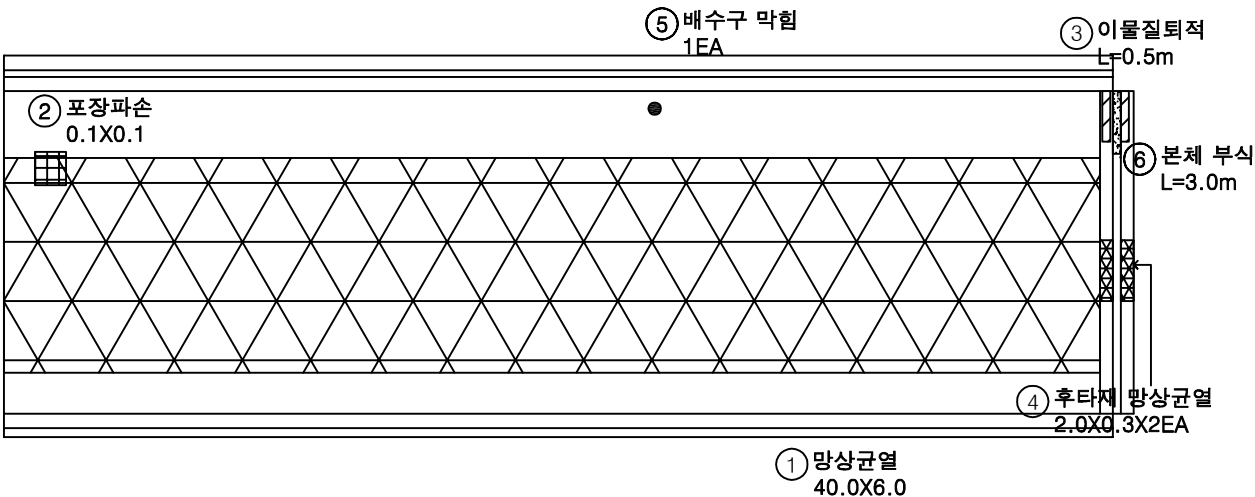
| 도면번호 | 06 |

| 번호 | 구분 | 부재 | 손상내용 | 손상현황 | | | | | | 비 고 |
|---|---|---|---|---|---|---|---|---|---|---|
| 1 | 19하 | 교면포장 | 망상균열 | | 40.0 | 6.0 | 240.00 | m <sup>2</sup> | 1 | |
| 2 | 19하 | 교면포장 | 포장 파손 | | 0.1 | 0.1 | 0.01 | m <sup>2</sup> | 1 | |
| 3 | 19하 | 신축이음 | 이물질퇴적 | | 0.5 | | 0.50 | m | 1 | |
| 4 | 19하 | 신축이음 | 후타재 망상균열 | | 2.0 | 0.3 | 1.20 | m <sup>2</sup> | 2 | |
| 5 | 23하 | 배수시설 | 배수구 막힘 | | | | 1.00 | EA | 1 | |
| 6 | 23하 | 신축이음 | 본체 부식 | | 3.0 | | 3.00 | m | 1 | |

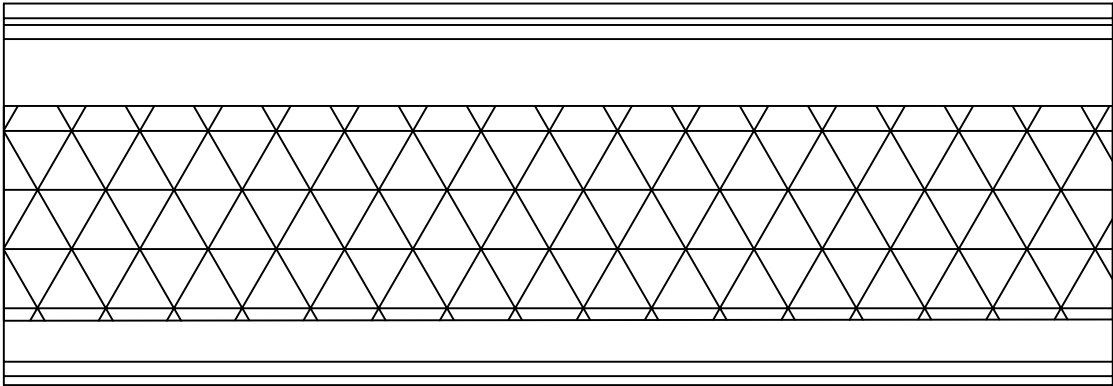
| 도 면 번 호 | 07 |

① 망상균열  
40.0X8.0

| 번호 | 구분 | 부재 | 손상내용 | 손상현황 | | | | | | 비 고 |
|---|---|---|---|---|---|---|---|---|---|---|
| 1 | 19하 | 교면포장 | 망상균열 | | 40.0 | 8.0 | 320.00 | m <sup>2</sup> | 1 | |

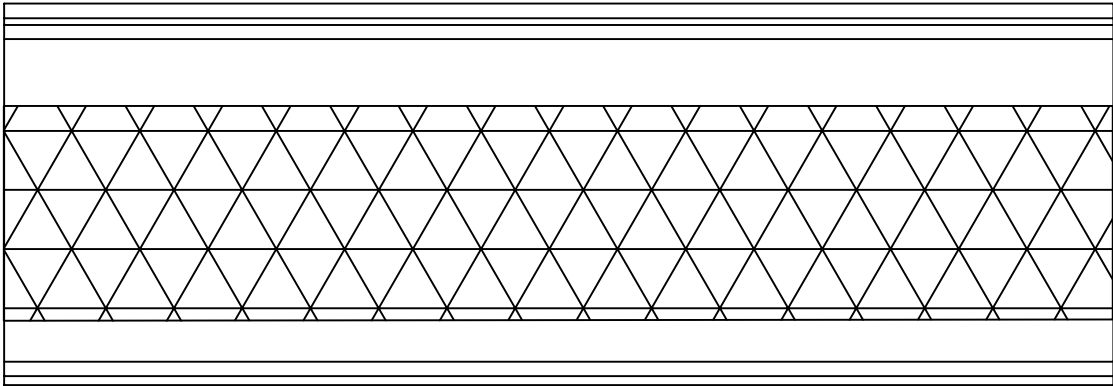
| 도 면 번 호 | 08 |

① 망상균열  
40.0X8.0

| 번호 | 구분 | 부재 | 손상내용 | 손상현황 | | | | | | 비 고 |
|---|---|---|---|---|---|---|---|---|---|---|
| 1 | 19하 | 교면포장 | 망상균열 | | 40.0 | 8.0 | 320.00 | m <sup>2</sup> | 1 | |

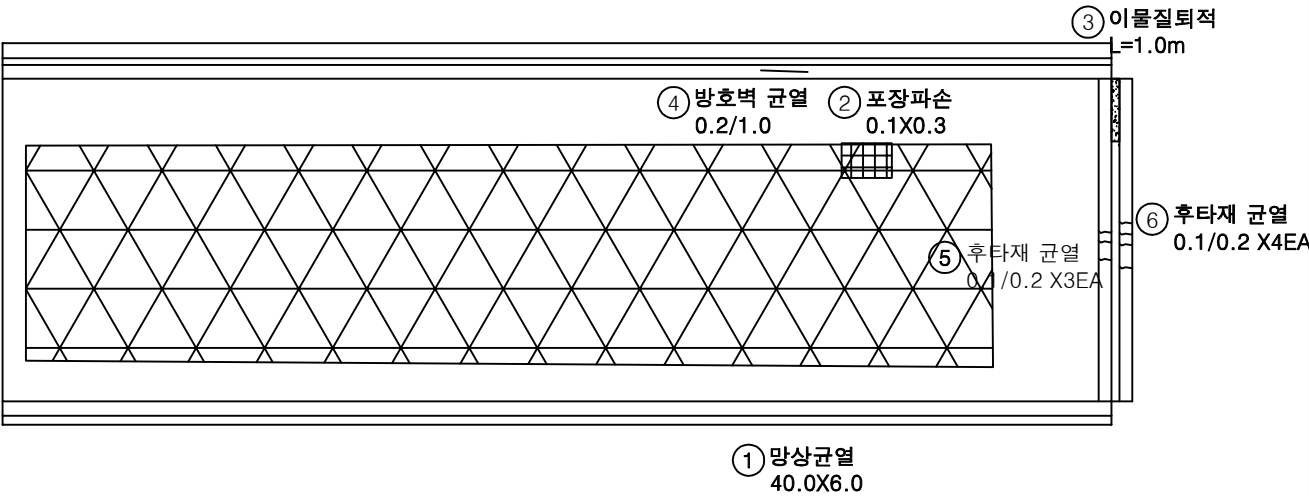
| 도면번호 | 09 |

| 번호 | 구분 | 부재 | 손상내용 | 손상현황 | | | | | | 비 고 |
|---|---|---|---|---|---|---|---|---|---|---|
| 1 | 19하 | 교면포장 | 망상균열 | | 40.0 | 6.0 | 240.00 | m <sup>2</sup> | 1 | |
| 2 | 19하 | 교면포장 | 포장 파손 | | 0.1 | 0.3 | 0.03 | m <sup>2</sup> | 1 | |
| 3 | 19하 | 신축이음 | 이물질퇴적 | | 1.0 | | 1.00 | m | 1 | |
| 4 | 19하 | 방호벽 | 방호벽 균열 | 0.2 | 1.0 | | 1.00 | m | 1 | |
| 5 | 21하 | 신축이음 | 후타재 균열 | 0.1 | 0.2 | | 0.60 | m | 3 | |
| 6 | 21하 | 신축이음 | 후타재 균열 | 0.1 | 0.2 | | 0.80 | m | 4 | |

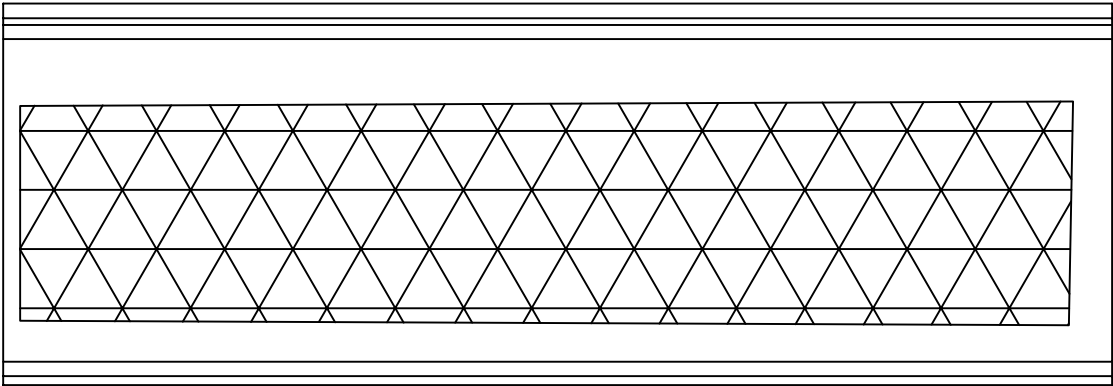
① 망상균열  
40.0X6.0

| 번호 | 구분 | 부재 | 손상내용 | 손상현황 | | | | | | 비 고 |
|---|---|---|---|---|---|---|---|---|---|---|
| 1 | 19하 | 교면포장 | 망상균열 | | 40.0 | 6.0 | 240.00 | m <sup>2</sup> | 1 | |

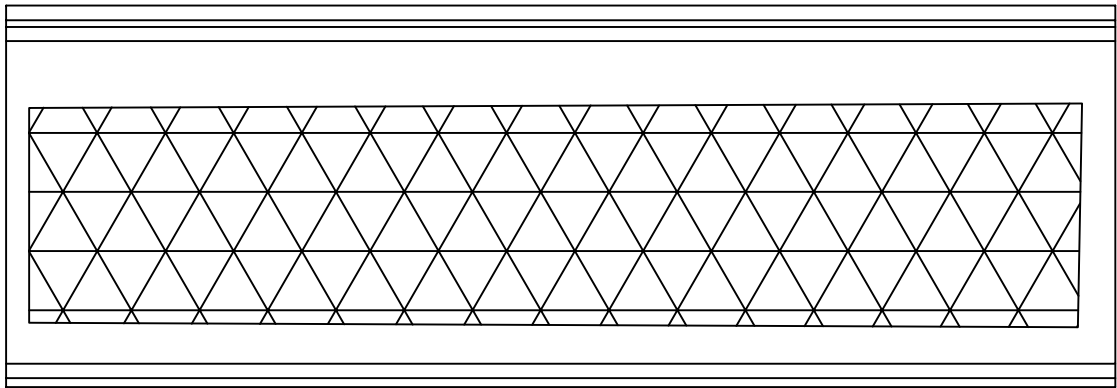
① 망상균열  
40.0X6.0

| 번호 | 구분 | 부재 | 손상내용 | 손상현황 | | | | | | 비 고 |
|---|---|---|---|---|---|---|---|---|---|---|
| 1 | 19하 | 교면포장 | 망상균열 | | 40.0 | 6.0 | 240.00 | m <sup>2</sup> | 1 | |

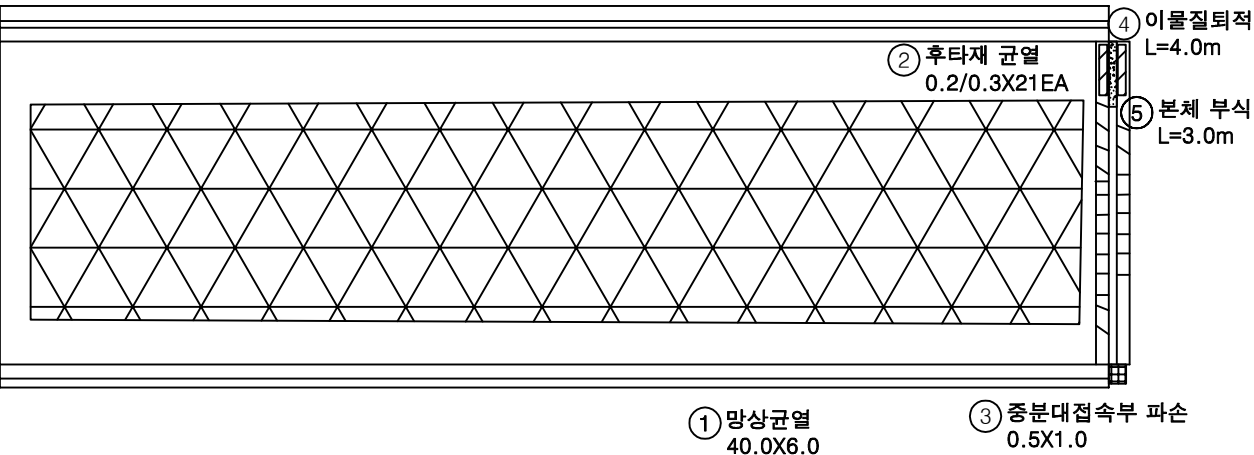
| 번호 | 구분 | 부재 | 손상내용 | 손상현황 | | | | | | 비 고 |
|---|---|---|---|---|---|---|---|---|---|---|
| 1 | 19하 | 교면포장 | 망상균열 | | 40.0 | 6.0 | 240.00 | m <sup>2</sup> | 1 | |
| 2 | 19하 | 신축이음 | 후타재 균열 | 0.2 | 0.3 | | 6.30 | m | 21 | |
| 3 | 19하 | 중분대 | 중분대 접속부 파손 | | 0.5 | 1.0 | 0.50 | m <sup>2</sup> | 1 | |
| 4 | 21하 | 신축이음 | 이물질퇴적 | | 4.0 | | 4.00 | m | 1 | |
| 5 | 23하 | 신축이음 | 본체 부식 | | 3.0 | | 3.00 | m | 1 | |
