상주영천고속도로 2024~2025년 시설물 안전점검 용역  
(2024년 상반기 정기안전점검)

# 외 관 조 사 망 도

고현천교

2024.06

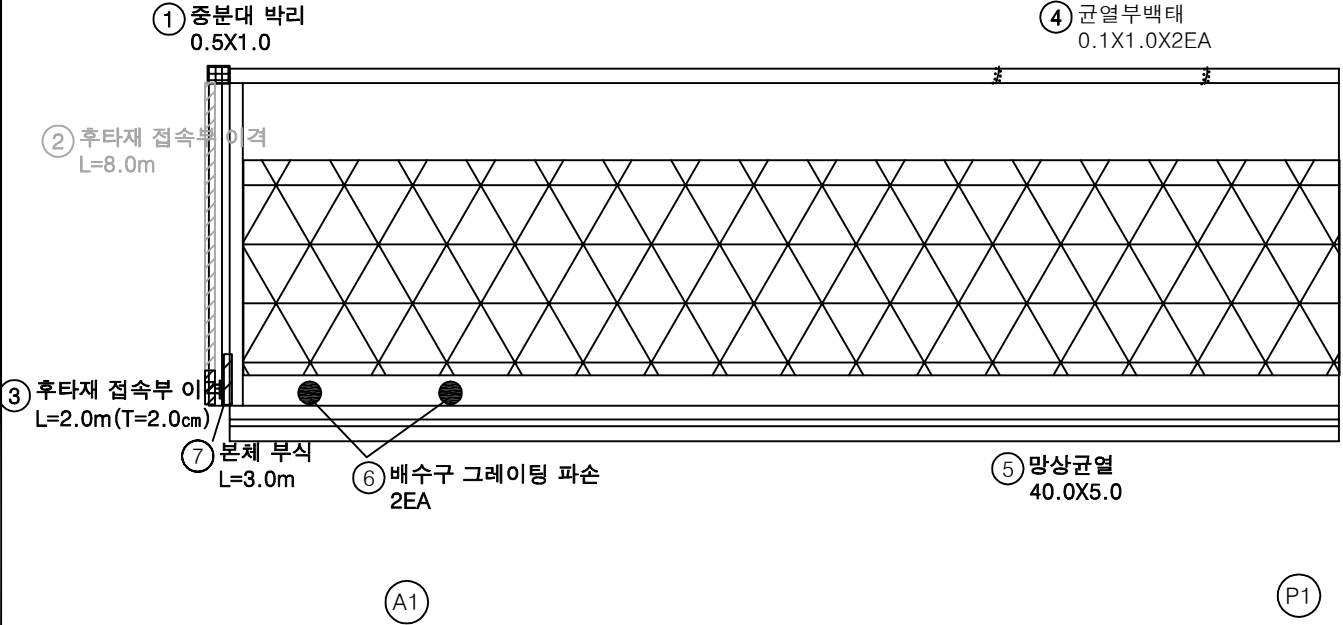
| 도면번호 | 01 |

| 번호 | 구분 | 부재 | 손상내용 | 손상현황 | | | | | | 비고 |
|---|---|---|---|---|---|---|---|---|---|---|
| 1 | 19하 | 중분대 | 중분대 박리 | | 0.5 | 1.0 | 0.50 | m <sup>2</sup> | 1 | |
| 2 | 19하 | 교면포장 | 후타재 접속부 이격 | | 8.0 | | 8.00 | m | 1 | 23상 보수 |
| 3 | 19하 | 교면포장 | 후타재 접속부 이격 | | | | 2.00 | m | 1 | |
| 4 | 19하 | 중분대 | 균열부백태 | | 0.1 | 1.0 | 0.20 | m <sup>2</sup> | 2 | |
| 5 | 21하 | 교면포장 | 망상균열 | | 40.0 | 5.0 | 200.00 | m <sup>2</sup> | 1 | |
| 6 | 23상 | 배수시설 | 배수구 그레이팅 파손 | | | | 2.00 | EA | 2 | |
| 7 | 23하 | 신축이음 | 본체 부식 | | 3.0 | | 3.00 | m | 1 | |

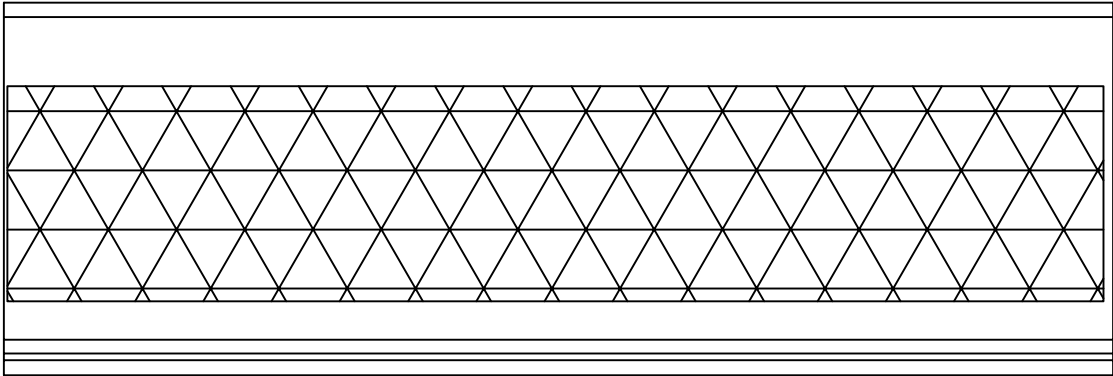
| 부식 | 좌굴, 변형 | 기타 | | 도 면 번 호<br>02 |

① 망상균열  
40.0X5.0

| 번호 | 구분 | 부재 | 손상내용 | 손상현황 | | | | | | 비 고 |
|---|---|---|---|---|---|---|---|---|---|---|
| 1 | 21하 | 교면 포장 | 망상균열 | | 40.0 | 5.0 | 200.00 | m <sup>2</sup> | 1 | |

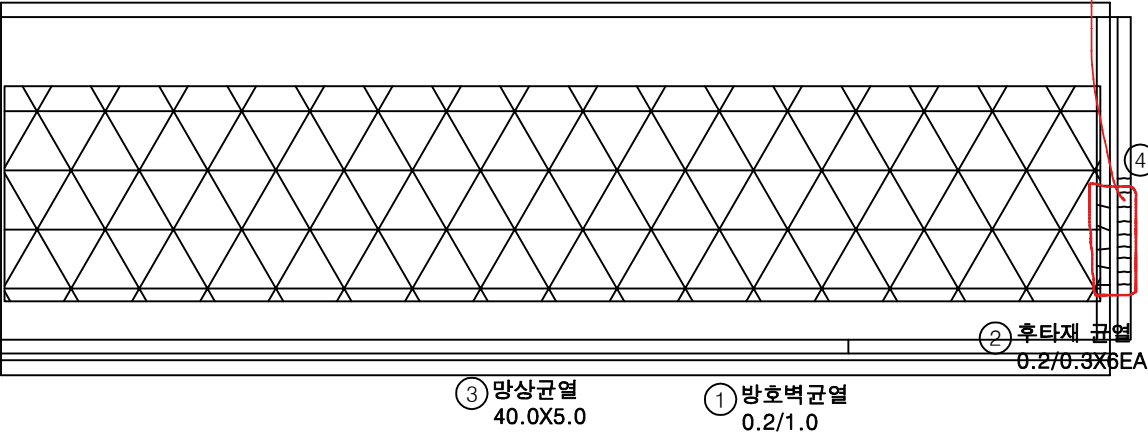
| 도면번호 | 03 |

파손  
L=4.0m

| 번호 | 구분 | 부재 | 손상내용 | 손상현황 | | | | | 비고 |
|---|---|---|---|---|---|---|---|---|---|
| 1 | 19하 | 방호벽 | 방호벽 균열 | 0.2 | 1.0 | | 1.00 | m | 1 |
| 2 | 19하 | 신속이음 | 후타재 균열 | 0.2 | 0.3 | | 1.80 | m | 6 |
| 3 | 21하 | 교면포장 | 망상균열 | | 40.0 | 5.0 | 200.00 | m <sup>2</sup> | 1 |
| 4 | 23하 | 신속이음 | 후타재 균열 | 0.1 | 0.1 | | 0.90 | m | 9 |

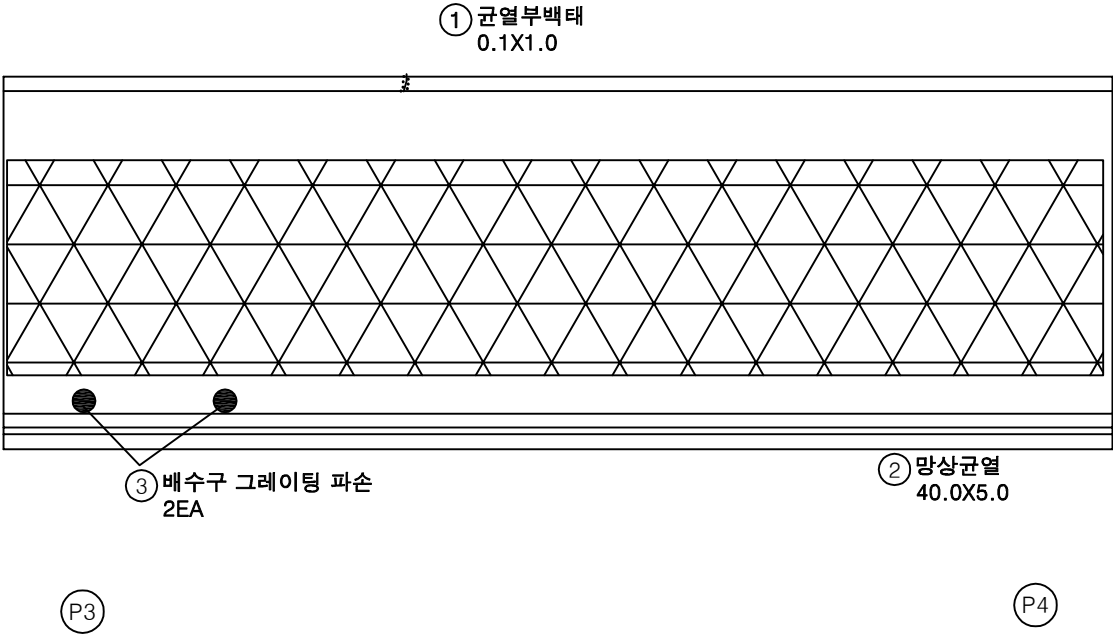
| 도 면 번 호 | 04 |

| 번호 | 구분 | 부재 | 손상내용 | 손상현황 | | | | | 비 고 |
|---|---|---|---|---|---|---|---|---|---|
| 1 | 19하 | 중분대 | 균열부백태 | | 0.1 | 1.0 | 0.10 | m <sup>2</sup> | 1 |
| 2 | 21하 | 교면포장 | 망상균열 | | 40.0 | 5.0 | 200.00 | m <sup>2</sup> | 1 |
| 3 | 23상 | 배수시설 | 배수구 그레이팅 파손 | | | | 2.00 | EA | 2 |

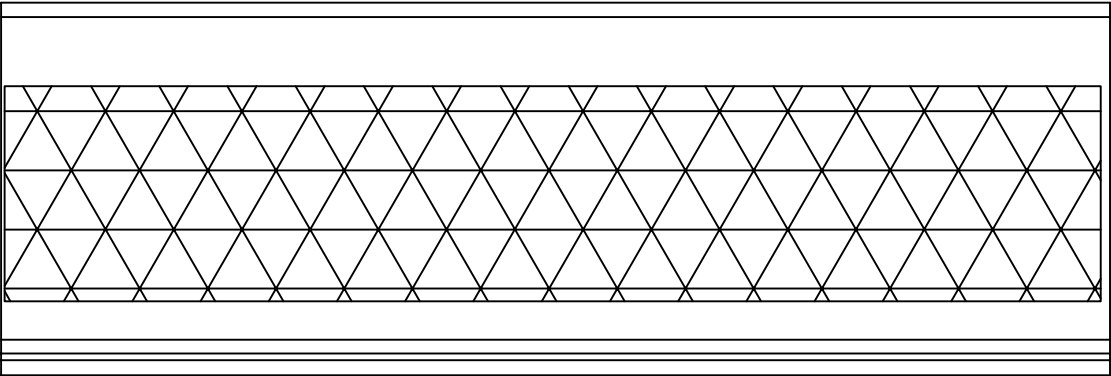
| 도면번호 | 05 |

① 망상균열  
40.0X5.0

| 번호 | 구분 | 부재 | 손상내용 | 손상현황 | | | | | | 비 고 |
|---|---|---|---|---|---|---|---|---|---|---|
| 1 | 21하 | 교면포장 | 망상균열 | | 40.0 | 5.0 | 200.00 | m <sup>2</sup> | 1 | |

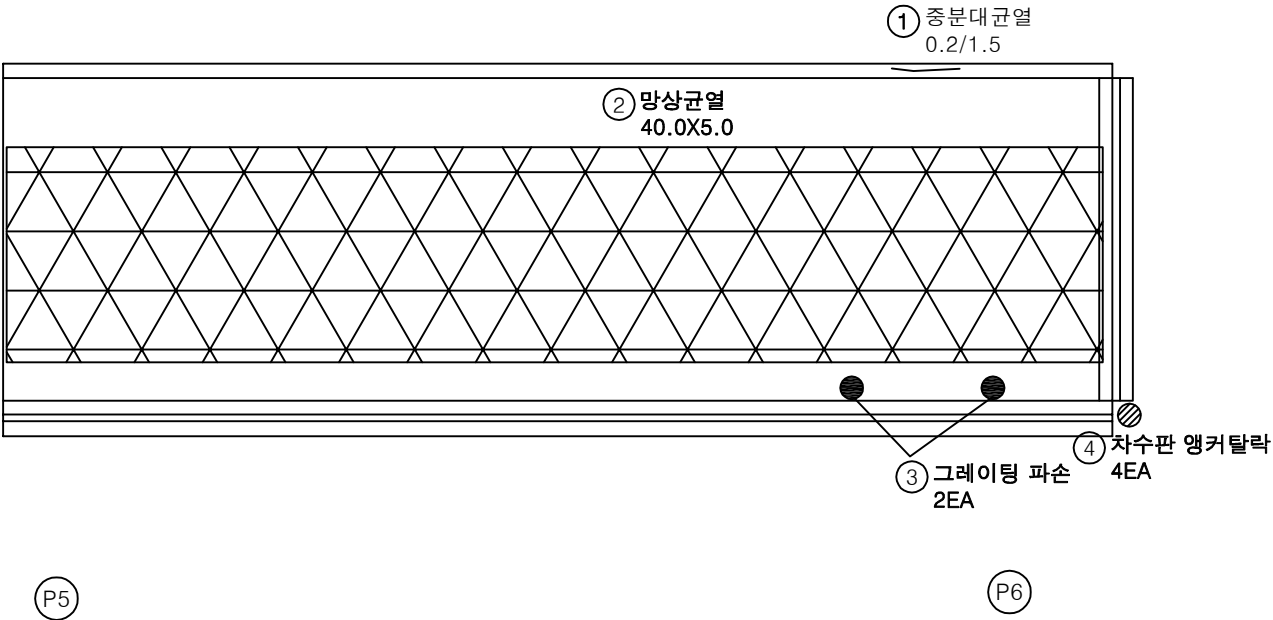
| 도 면 번 호 | 06 |

| 번호 | 구분 | 부재 | 손상내용 | 손상현황 | | | | | | 비 고 |
|---|---|---|---|---|---|---|---|---|---|---|
| 1 | 19하 | 중분대 | 중분대 균열 | 0.2 | 1.5 | | 1.50 | m | 1 | |
| 2 | 21하 | 교면포장 | 망상균열 | | 40.0 | 5.0 | 200.00 | m <sup>2</sup> | 1 | |
| 3 | 23상 | 배수시설 | 배수구 그레이팅 파손 | | | | 2.00 | EA | 2 | |
| 4 | 23하 | 신속이음 | 차수판 앵커탈락 | | | | 4.00 | EA | 4 | |

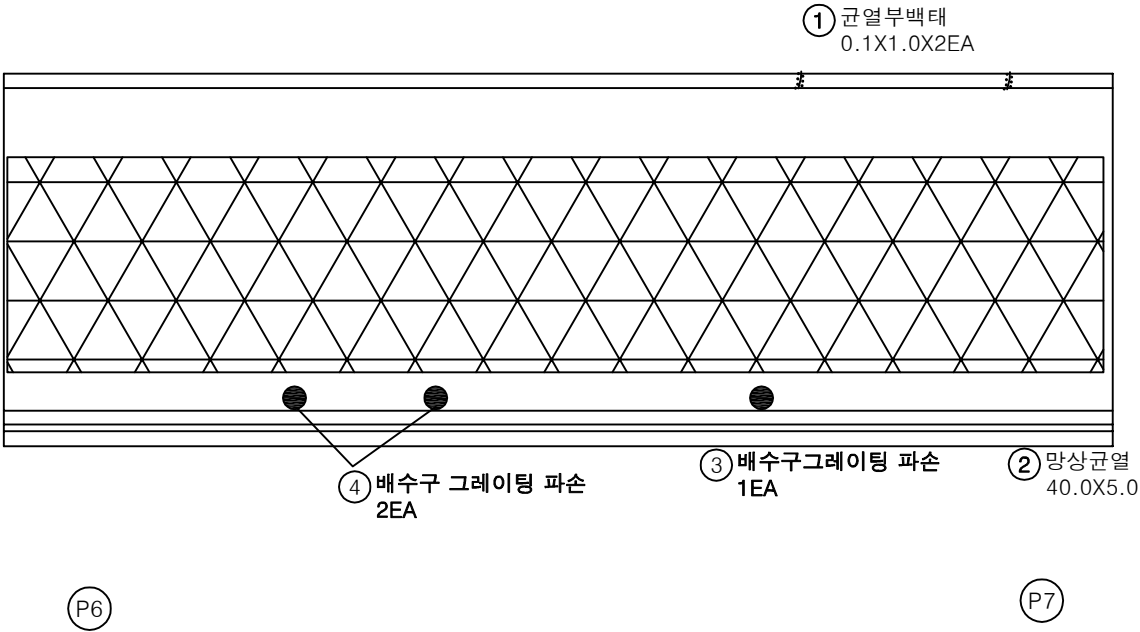
| 도면번호 | 07 |

| 번호 | 구분 | 부재 | 손상내용 | 손상현황 | | | | | | 비 고 |
|---|---|---|---|---|---|---|---|---|---|---|
| 1 | 19하 | 중분대 | 균열부백태 | | 0.1 | 1.0 | 0.20 | m <sup>2</sup> | 2 | |
| 2 | 21하 | 교면포장 | 망상균열 | | 40.0 | 5.0 | 200.00 | m <sup>2</sup> | 1 | |
| 3 | 21하 | 배수시설 | 배수구 그레이팅 파손 | | | | 1.00 | EA | 1 | |
| 4 | 23상 | 배수시설 | 배수구 그레이팅 파손 | | | | 2.00 | EA | 2 | |

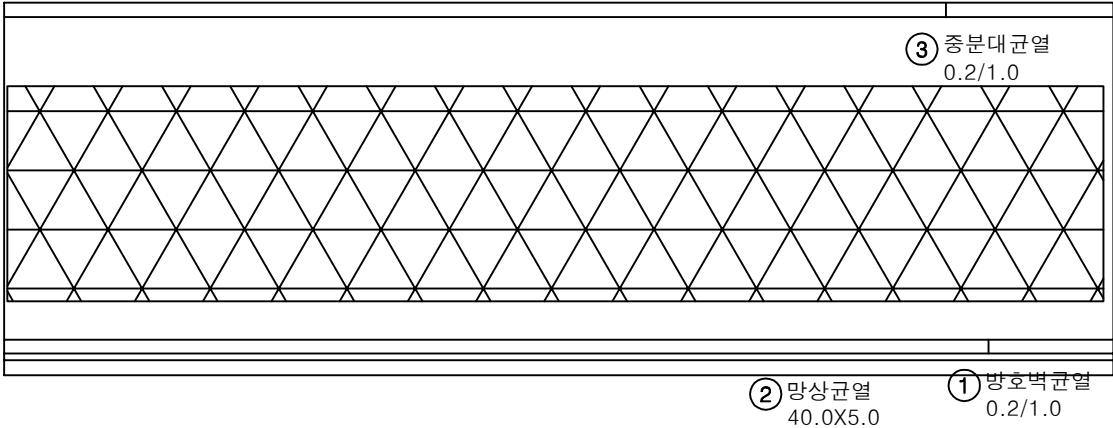
| 도면번호 | 08 |

| 번호 | 구분 | 부재 | 손상내용 | 손상현황 | | | | | | 비 고 |
|---|---|---|---|---|---|---|---|---|---|---|
| 1 | 19하 | 방호벽 | 방호벽 균열 | 0.2 | 1.0 | | 1.00 | m | 1 | |
| 2 | 21하 | 교면포장 | 망상균열 | | 40.0 | 5.0 | 200.00 | m <sup>2</sup> | 1 | |
| 3 | 21하 | 중분대 | 중분대 균열 | 0.2 | 1.0 | | 1.00 | m | 1 | |

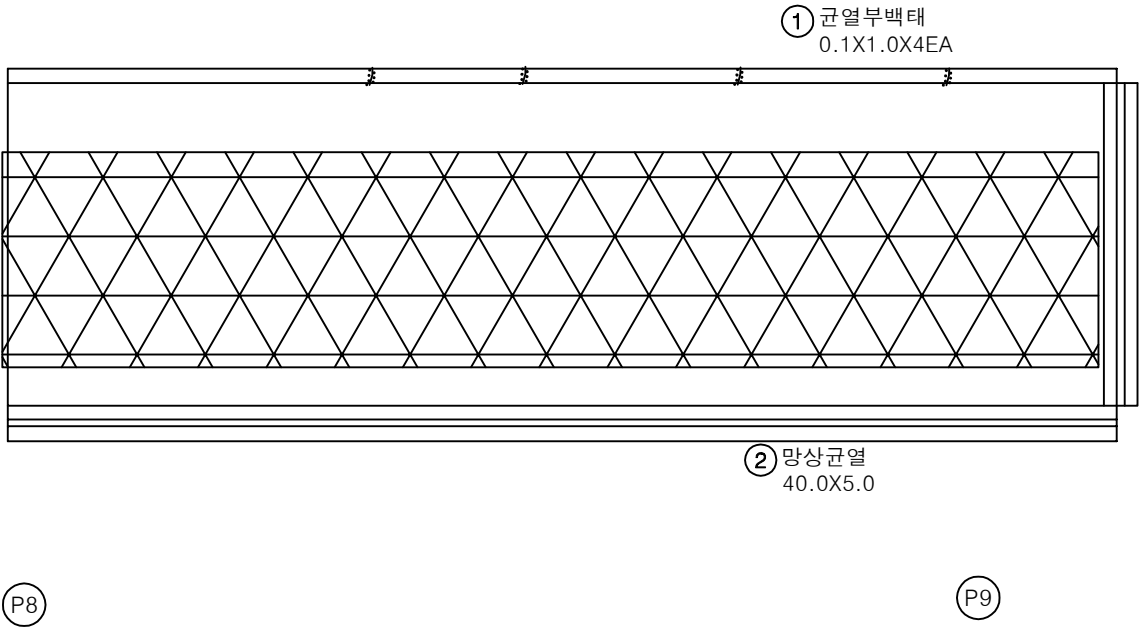
| 도 면 번 호 | 09 |

| 번호 | 구분 | 부재 | 손상내용 | 손상현황 | | | | | 비 고 |
|---|---|---|---|---|---|---|---|---|---|
| 1 | 19하 | 중분대 | 균열부백태 | | 0.1 | 1.0 | 0.40 | m <sup>2</sup> | 4 |
| 2 | 21하 | 교면포장 | 망상균열 | | 40.0 | 5.0 | 200.00 | m <sup>2</sup> | 1 |

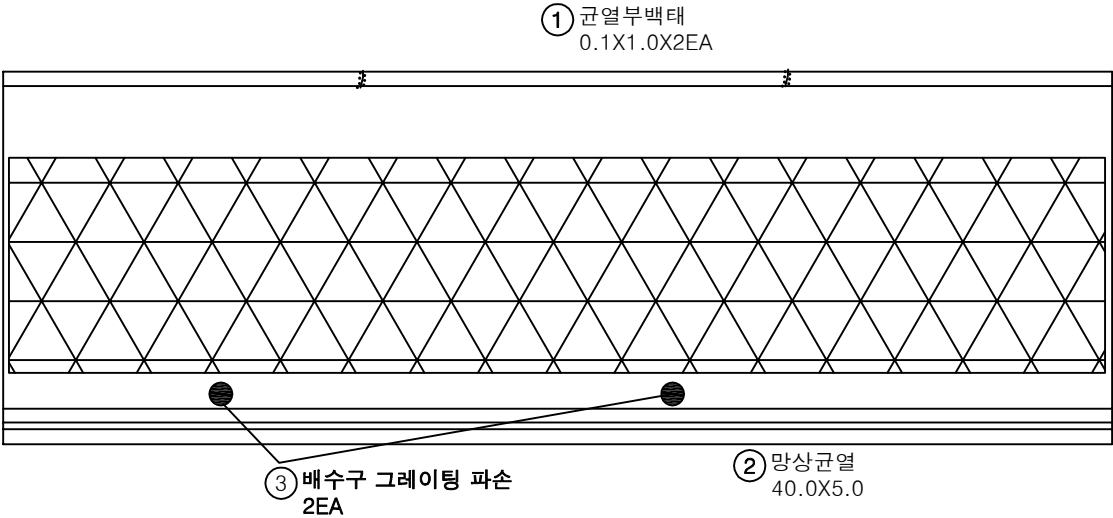
| 도면번호 | 10 |

| 번호 | 구분 | 부재 | 손상내용 | 손상현황 | | | | | | 비 고 |
|---|---|---|---|---|---|---|---|---|---|---|
| 1 | 19하 | 중분대 | 균열부백태 | | 0.1 | 1.0 | 0.20 | m <sup>2</sup> | 2 | |
| 2 | 21하 | 교면포장 | 망상균열 | | 40.0 | 5.0 | 200.00 | m <sup>2</sup> | 1 | |
| 3 | 23상 | 배수시설 | 배수구 그레이팅 파손 | | | | 2.00 | EA | 2 | |

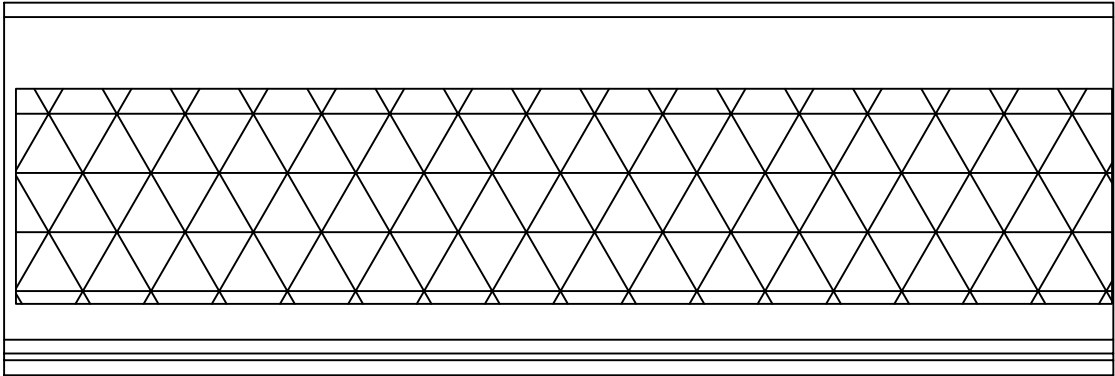
① 망상균열  
40.0X5.0

| 번호 | 구분 | 부재 | 손상내용 | 손상현황 | | | | | | 비 고 |
|---|---|---|---|---|---|---|---|---|---|---|
| 1 | 21하 | 교면포장 | 망상균열 | | 40.0 | 5.0 | 200.00 | m <sup>2</sup> | 1 | |

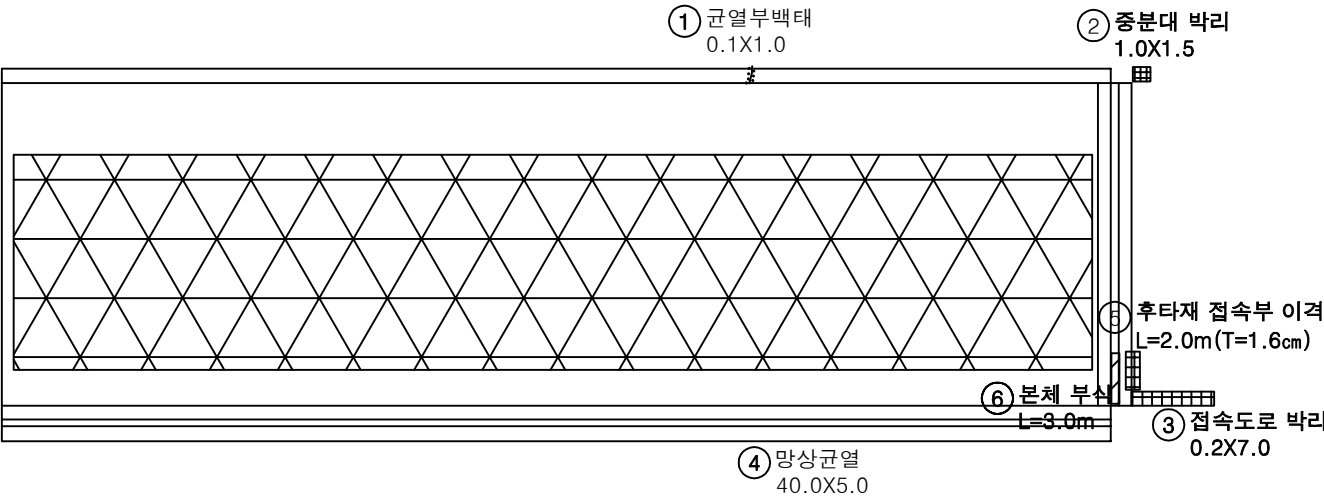
| 도면번호 | 12 |

| 번호 | 구분 | 부재 | 손상내용 | 손상현황 | | | | | | 비고 |
|---|---|---|---|---|---|---|---|---|---|---|
| 1 | 19하 | 중분대 | 균열부백태 | | 0.1 | 1.0 | 0.10 | m <sup>2</sup> | 1 | |
| 2 | 19하 | 중분대 | 중분대 박리 | | 1.0 | 1.5 | 1.50 | m <sup>2</sup> | 1 | |
| 3 | 19하 | 교면포장 | 접속도로 박리 | | 0.2 | 7.0 | 1.40 | m <sup>2</sup> | 1 | |
| 4 | 21하 | 교면포장 | 망상균열 | | 40.0 | 5.0 | 200.00 | m <sup>2</sup> | 1 | |
| 5 | 23하 | 교면포장 | 후타재 접속부 이격 | | 2.0 | | 2.00 | m | 1 | (T=1.6cm) |
| 6 | 23하 | 신축이음 | 본체 부식 | | 3.0 | | 3.00 | m | 1 | |
