상주영천고속도로 2024~2025년 시설물 안전점검 용역  
(2024년 상반기 정기안전점검)

# 외 관 조 사 망 도

고현천교

2024.06

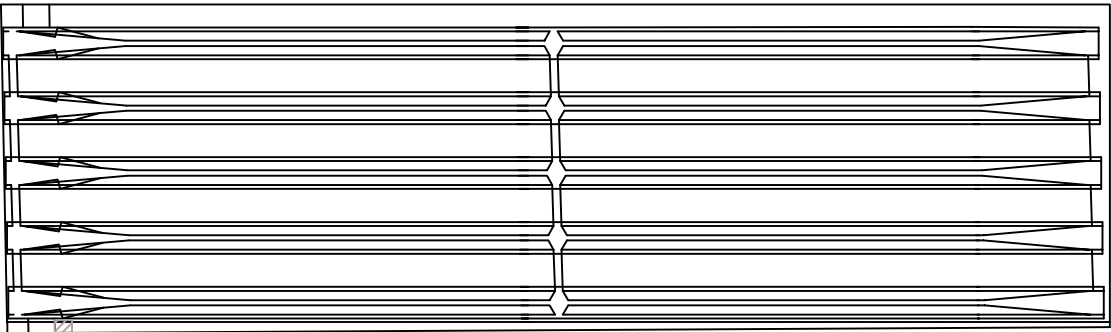
P9

① 배수관 연결부 탈락  
1EA

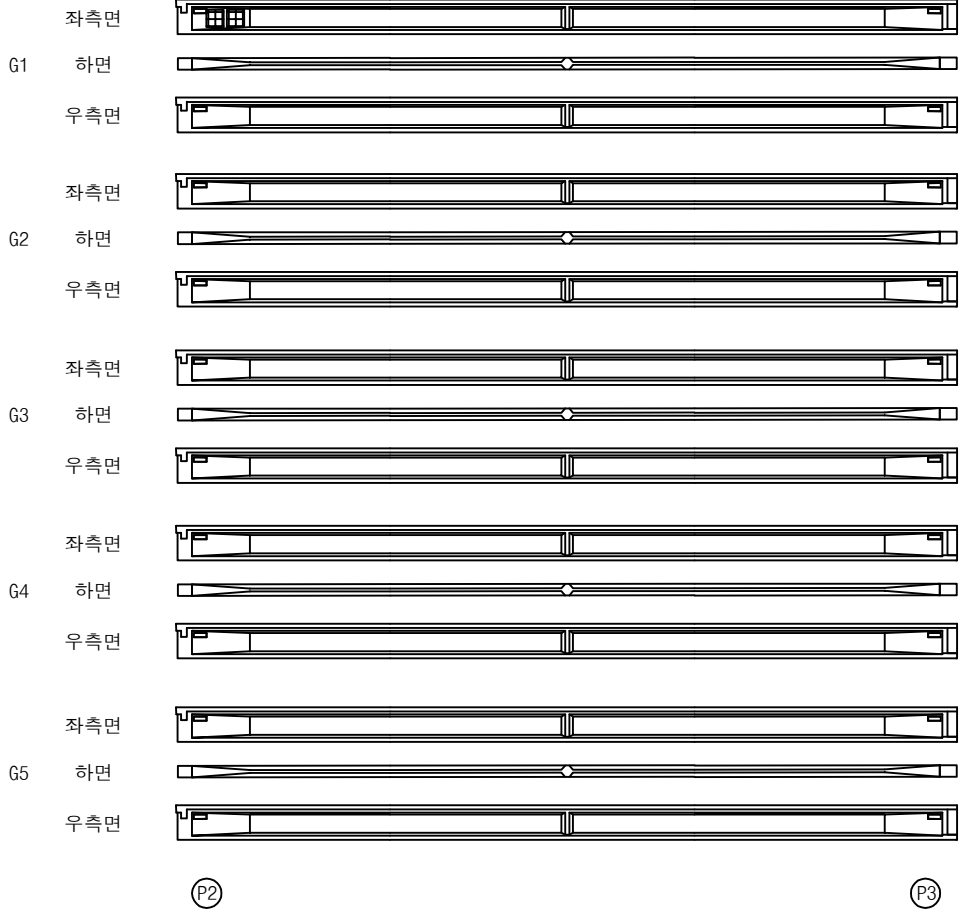
① 박리 0.1X0.1    ② 박리 0.1X0.1
