상주영천고속도로 2024~2025년 시설물 안전점검 용역  
(2024년 상반기 정기안전점검)

# 외 관 조 사 망 도

고현천교

2024.06

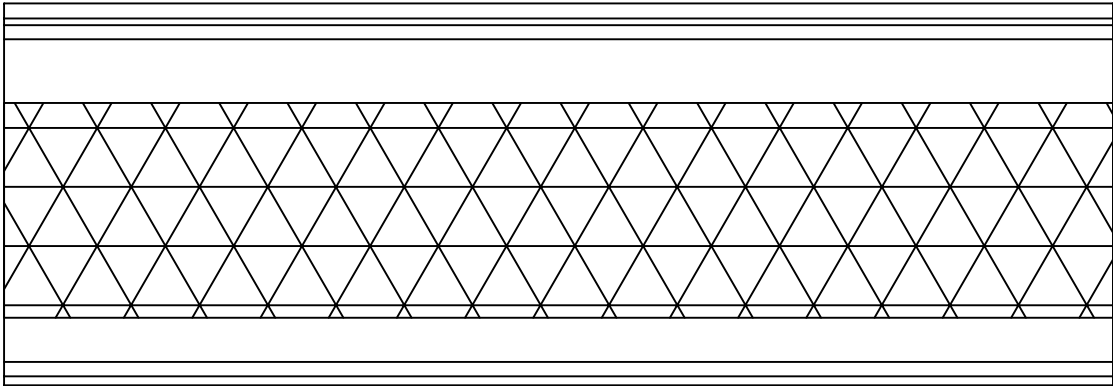
P1

① 망상균열  
40.0X6.0

| 번호 | 구분 | 부재 | 손상내용 | 손상현황 | | | | | 비 고 |
|---|---|---|---|---|---|---|---|---|---|
| 1 | 19하 | 교면 포장 | 망상균열 | | 40.0 | 6.0 | 240.00 | m <sup>2</sup> | 1 |

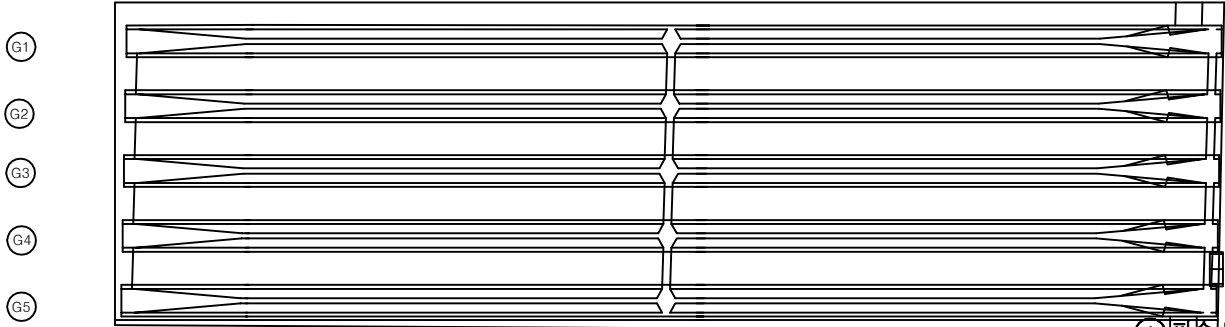
① 파손 및 재료분리  
0.2X0.5

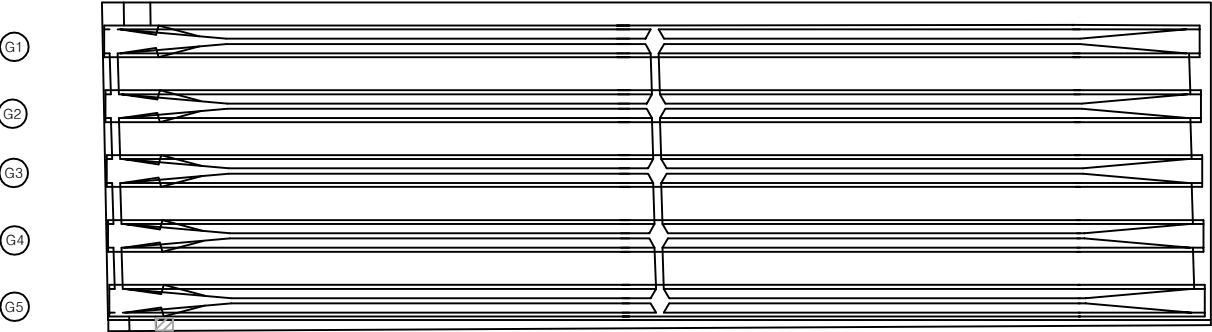
① 배수관 연결부 탈락  
1EA

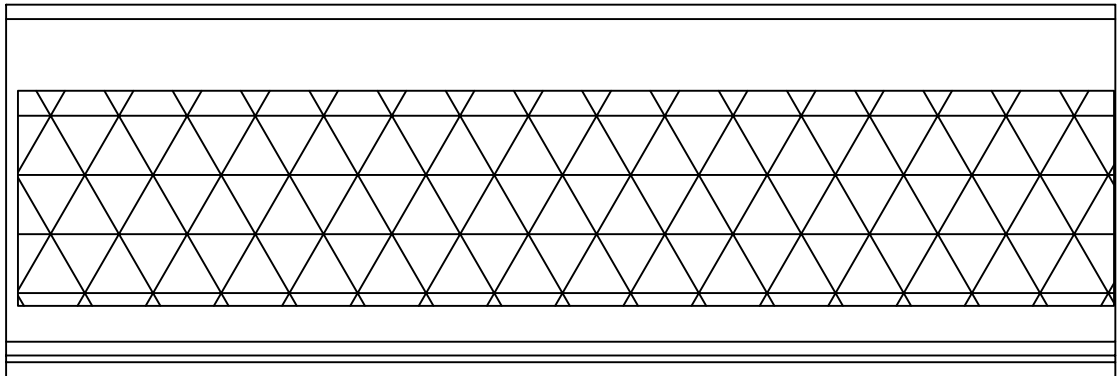
P10

① 망상균열  
40.0X5.0

| 번호 | 구분 | 부재 | 손상내용 | 손상현황 | | | | | | 비 고 |
|---|---|---|---|---|---|---|---|---|---|---|
| 1 | 21하 | 교면포장 | 망상균열 | | 40.0 | 5.0 | 200.00 | m <sup>2</sup> | 1 | |

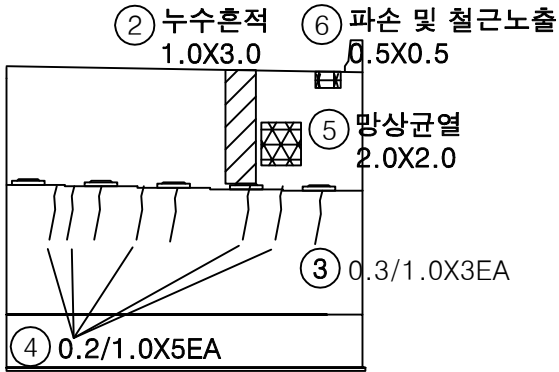
① 받침콘크리트 균열  
0.1/0.3  
평면도

| 번호 | 구분 | 부재 | 손상내용 | 손상현황 | | | | | 비고 |
|---|---|---|---|---|---|---|---|---|---|
| 1 | 19하 | 교량받침 | 받침콘크리트 균열 | 0.1 | 0.3 | | 0.30 | m | 1 |
