상주영천고속도로 2024~2025년 시설물 안전점검 용역  
(2024년 상반기 정기안전점검)

## 외 관 조 사 망 도

고현천교

2024.06

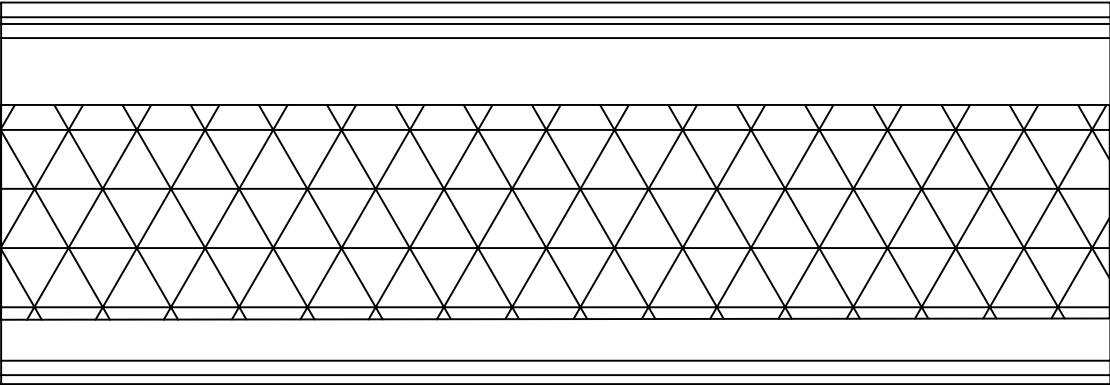
P7

① 망상균열  
40.0X8.0

| 번호 | 구분 | 부재 | 손상내용 | 손상현황 | | | | | | 비 고 |
|---|---|---|---|---|---|---|---|---|---|---|
| 1 | 19하 | 교면포장 | 망상균열 | | 40.0 | 8.0 | 320.00 | m <sup>2</sup> | 1 | |

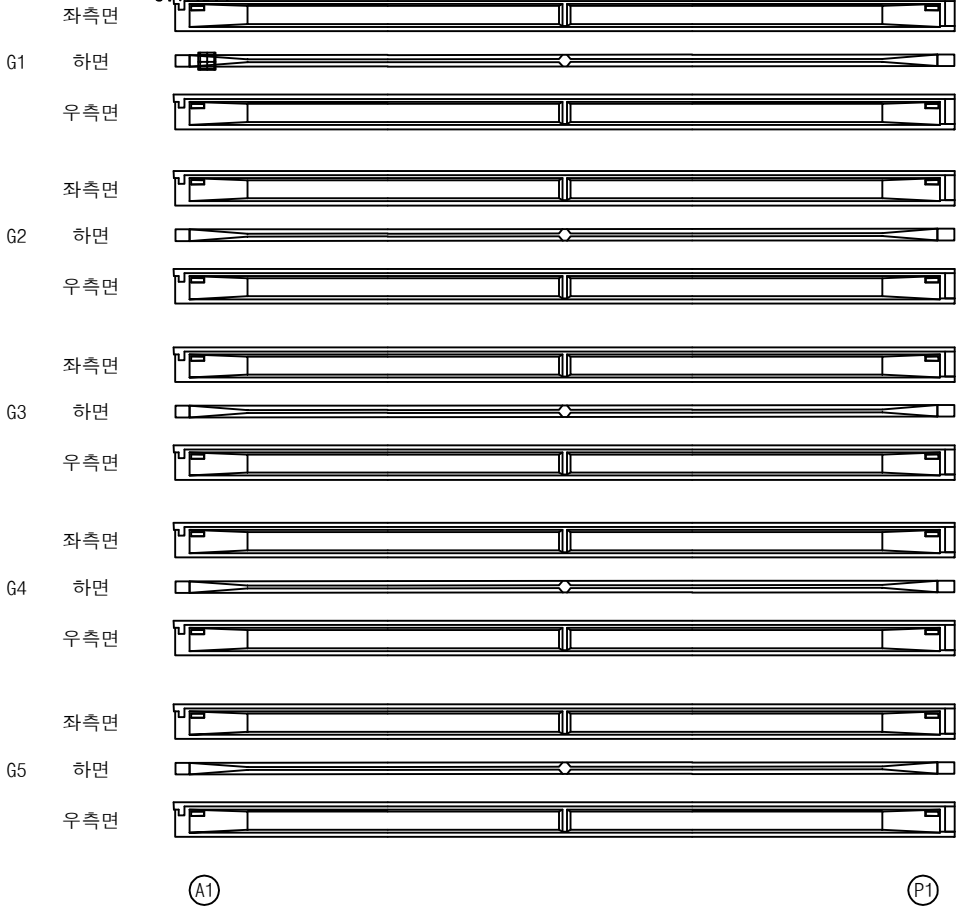
① 박리  
0.1X0.1

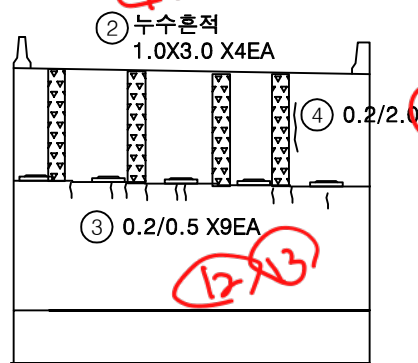
평면도

| 번호 | 구분 | 부재 | 손상내용 | 손상현황 | | | | | 비고 |
|---|---|---|---|---|---|---|---|---|---|
| 2 | 21하 | 교대 | 누수흔적 | | 1.0 | 3.0 | 12.00 | m | 4 |
| 3 | 21하 | 교대 | 균열(0.3mm미만) | 0.2 | 0.5 | | 4.50 | m | 9 |

① 스토퍼 간섭  
1EA

② 누수흔적  
1.0X3.0 X4EA

③ 0.2/0.5 X9EA

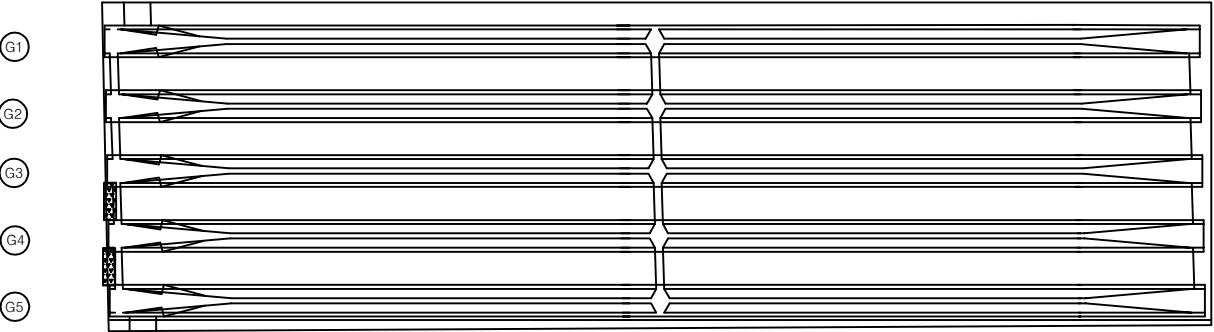
P6

| 번호 | 구분 | 부재 | 손상내용 | 손상현황 | | | | | | 비고 |
|---|---|---|---|---|---|---|---|---|---|---|
| 1 | 21하 | 신축이음 | 신축이음 하부누수 | | 0.5 | | 1.00 | m | 2 | |

① 신축이음 하부누수  
L=0.5m X2EA
