상주영천고속도로 2024~2025년 시설물 안전점검 용역  
(2024년 상반기 정기안전점검)

# 외 관 조 사 망 도

고현천교

2024.06

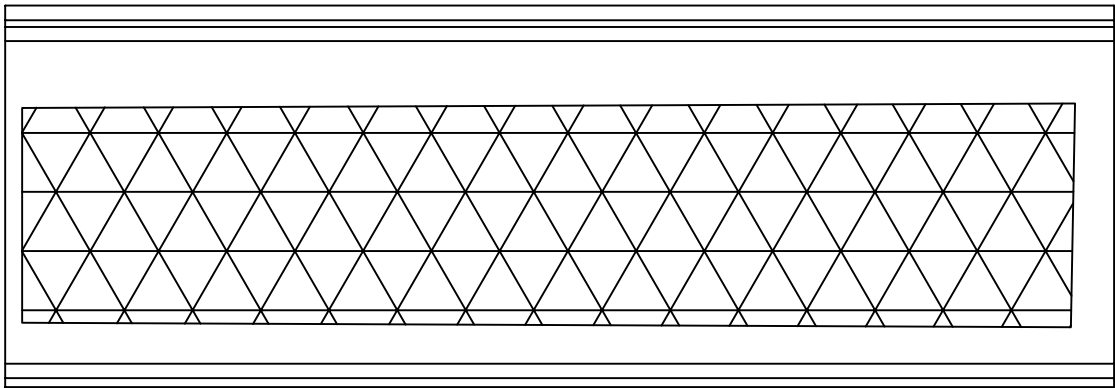
P9

① 망상균열  
40.0X6.0

| 번호 | 구분 | 부재 | 손상내용 | 손상현황 | | | | | | 비 고 |
|---|---|---|---|---|---|---|---|---|---|---|
| 1 | 19하 | 교면포장 | 망상균열 | | 40.0 | 6.0 | 240.00 | m <sup>2</sup> | 1 | |

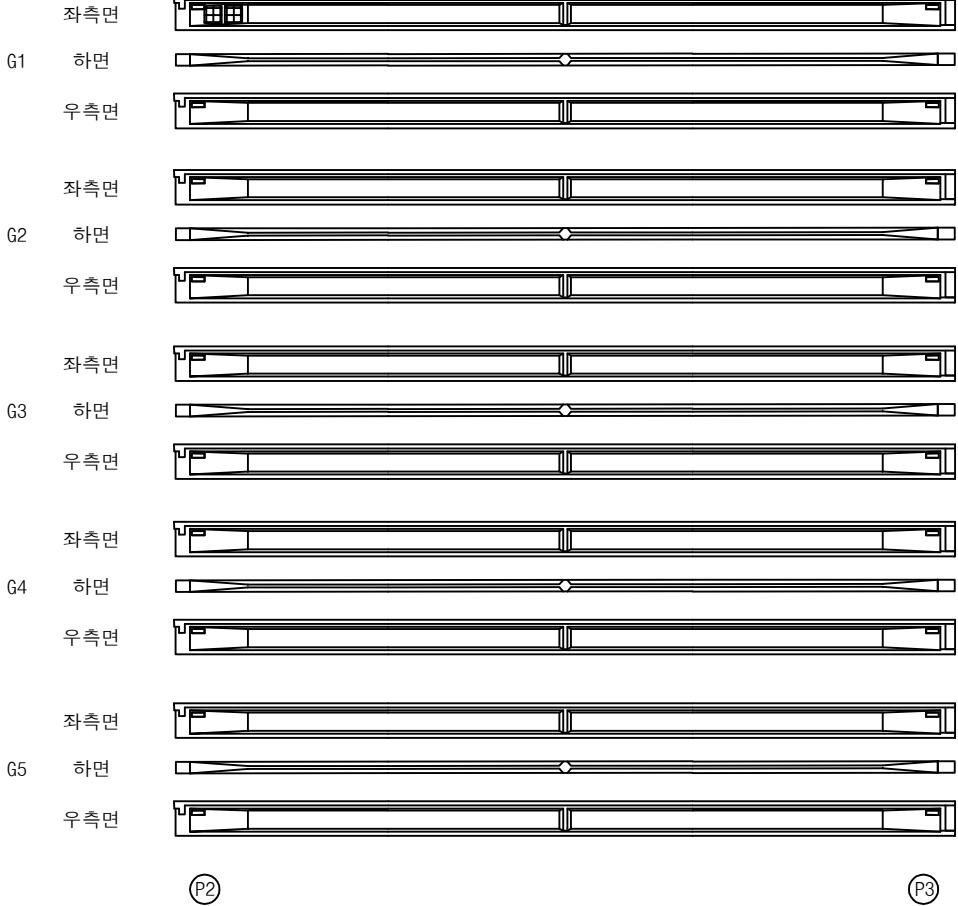
① 박리 0.1X0.1      ② 박리 0.1X0.1
