상주영천고속도로 2024~2025년 시설물 안전점검 용역  
(2024년 상반기 정기안전점검)

# 외 관 조 사 망 도

고현천교

2024.06

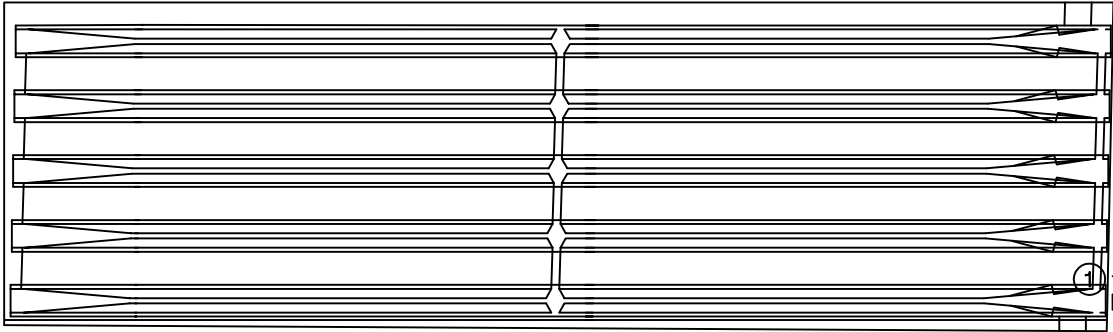
| 번호 | 구분 | 부재 | 손상내용 | 손상현황 | | | | | | 비고 |
|---|---|---|---|---|---|---|---|---|---|---|
| 1 | 21 | 신축이음 | 신축이음 하부누수 | | 1.5 | | 1.50 | m | 1 | |

① 신축이음 하부누수  
L=1.5m
