상주영천고속도로 2024~2025년 시설물 안전점검 용역  
(2024년 상반기 정기안전점검)

# 외 관 조 사 망 도

고현천교

2024.06

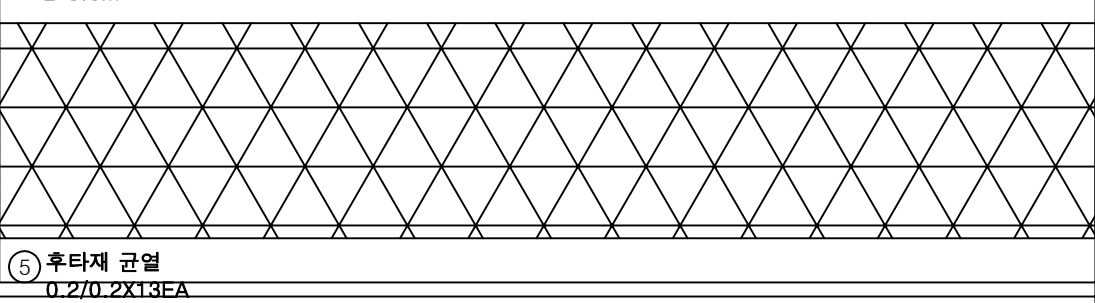
| 번호 | 구분 | 부재 | 손상내용 | 손상현황 | | | | | | 비고 |
|---|---|---|---|---|---|---|---|---|---|---|
| 2 | 19하 | 신축이음 | 후타재 균열 | 0.2 | 0.3 | | 2.40 | m | 8 | |
| 4 | 19하 | 신축이음 | 이물질퇴적 | | 3.0 | | 3.00 | m | 1 | |
| 5 | 19하 | 신축이음 | 후타재 균열 | 0.2 | 0.2 | | 2.60 | m | 13 | |
| 7 | 19하 | 교면포장 | 망상균열 | | 40.0 | 6.0 | 240.00 | m <sup>2</sup> | 1 | |

② 후타재 균열  
0.2/0.3X8EA

⑤ 후타재 균열  
0.2/0.2X13EA

⑦ 망상균열  
40.0X6.0

④ 이물질퇴적  
L=3.0m

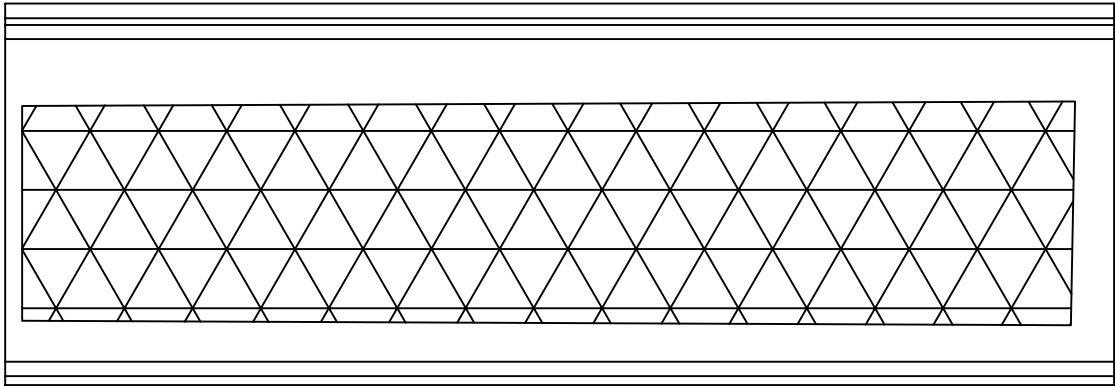
P9

① 망상균열  
40.0X6.0

| 번호 | 구분 | 부재 | 손상내용 | 손상현황 | | | | | | 비 고 |
|---|---|---|---|---|---|---|---|---|---|---|
| 1 | 19하 | 교면포장 | 망상균열 | | 40.0 | 6.0 | 240.00 | m <sup>2</sup> | 1 | |

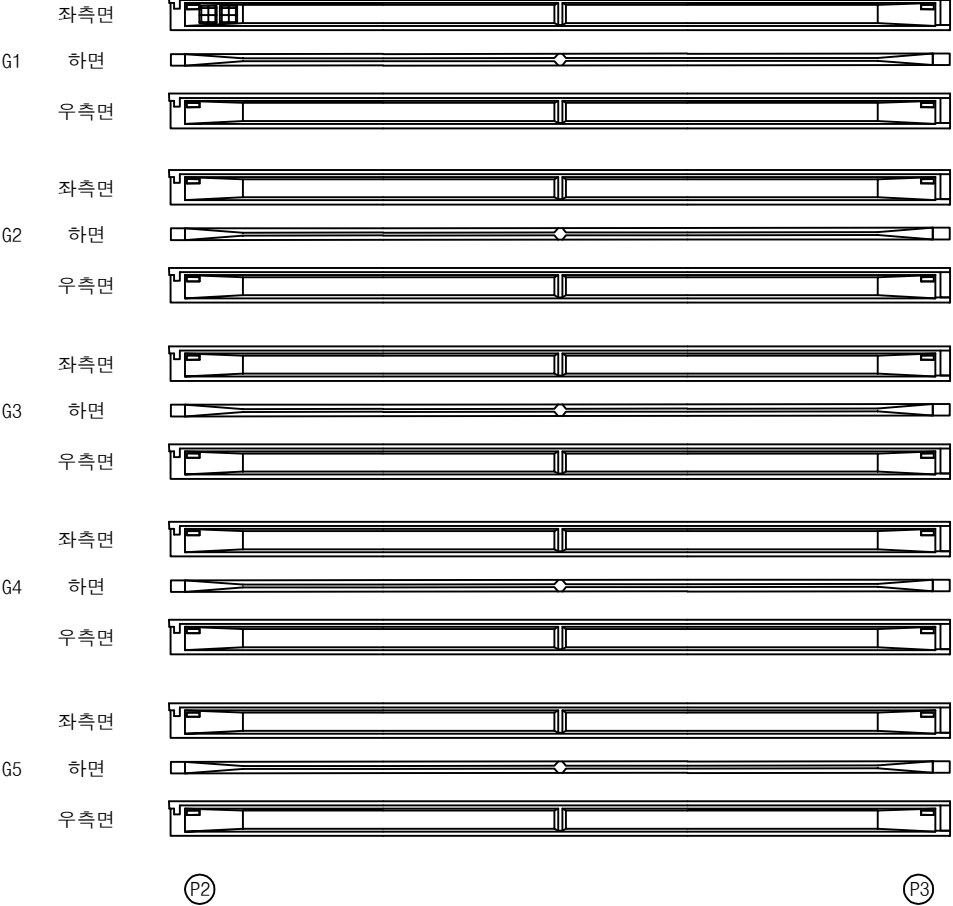
① 박리 0.1X0.1      ② 박리 0.1X0.1
