상주영천고속도로 2024~2025년 시설물 안전점검 용역  
(2024년 상반기 정기안전점검)

# 외 관 조 사 망 도

고현천교

2024.06

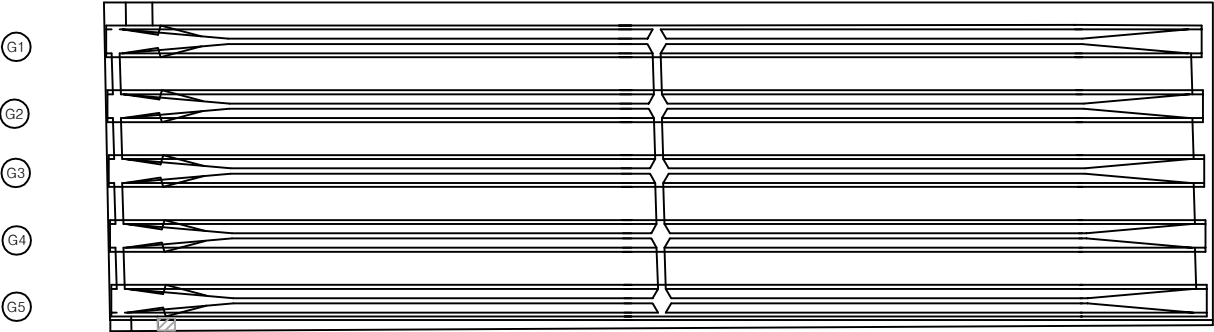
P9

① 배수관 연결부 탈락  
1EA

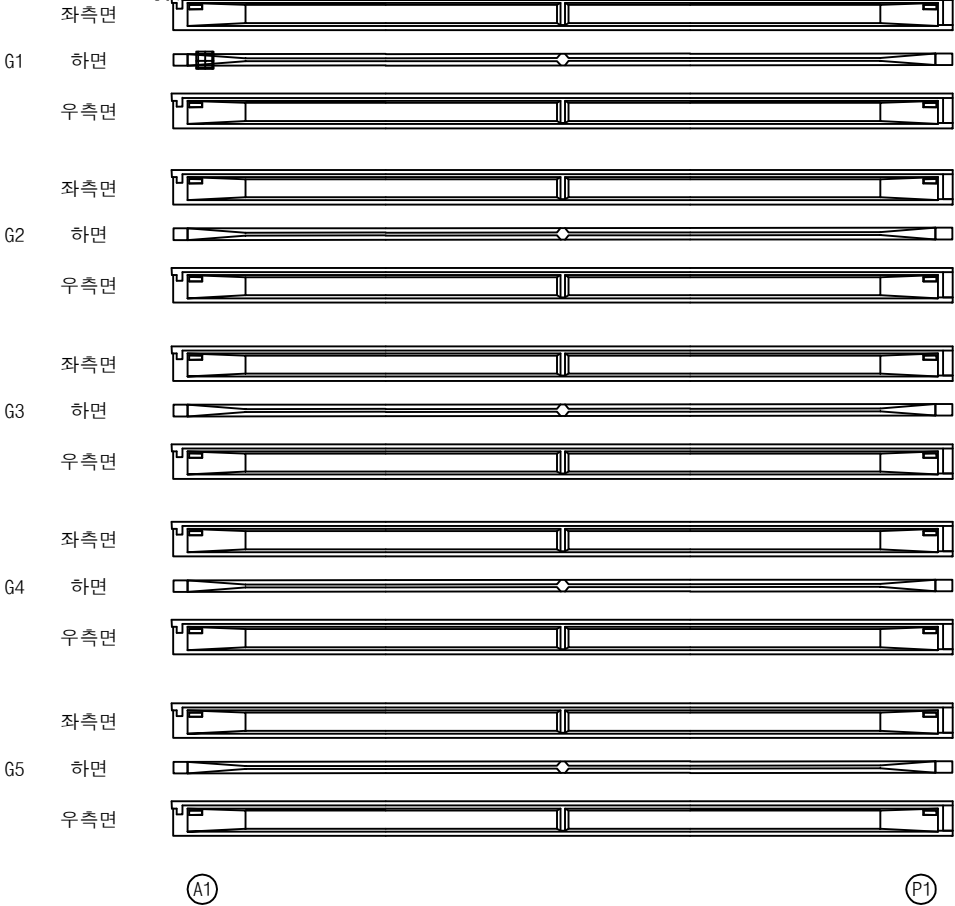
① 박리  
0.1X0.1

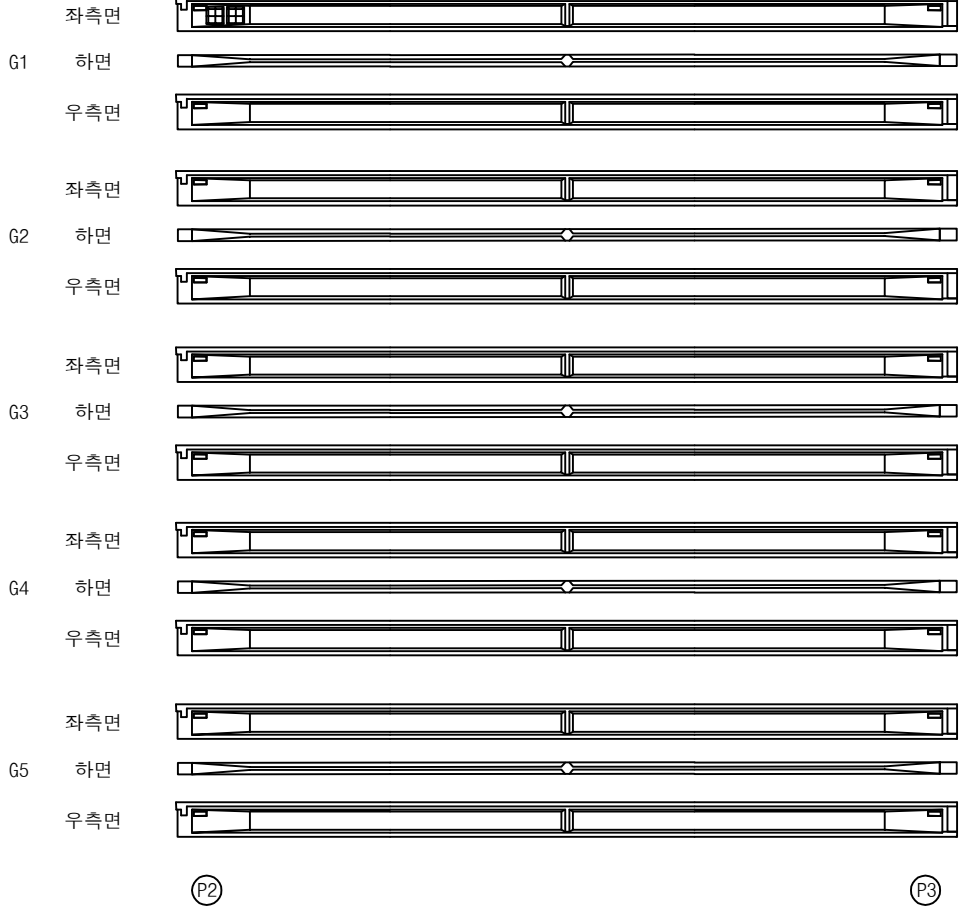
① 박리 0.1X0.1    ② 박리 0.1X0.1

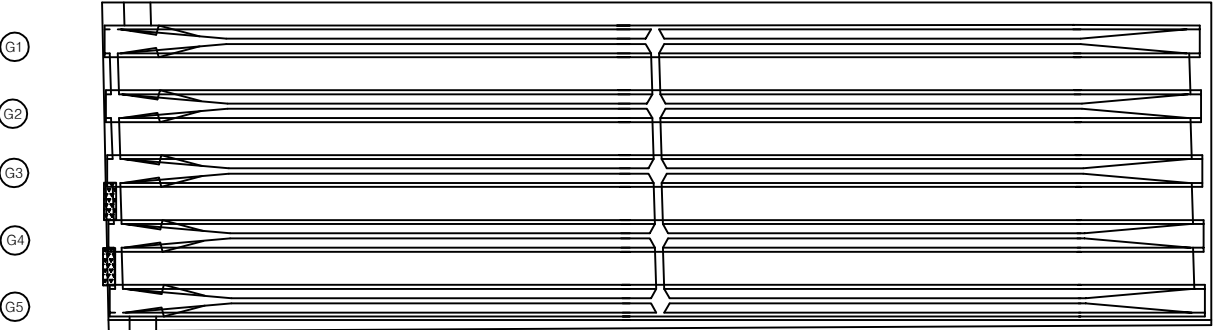
P6

| 번호 | 구분 | 부재 | 손상내용 | 손상현황 | | | | | | 비 고 |
|---|---|---|---|---|---|---|---|---|---|---|
| 1 | 21하 | 신축이음 | 신축이음 하부누수 | | 0.5 | | 1.00 | m | 2 | |

① 신축이음 하부누수  
L=0.5m X2EA

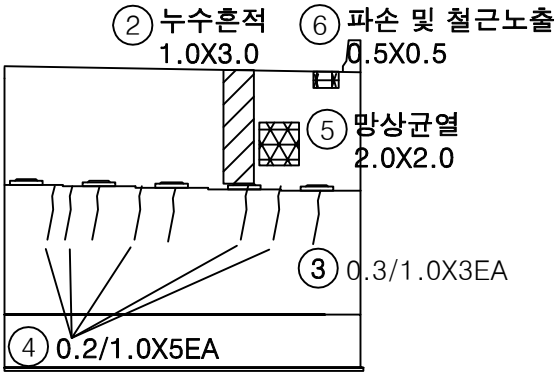
① 받침콘크리트 균열  
0.1/0.3  
평면도

| 번호 | 구분 | 부재 | 손상내용 | 손상현황 | | | | | 비고 |
|---|---|---|---|---|---|---|---|---|---|
| 1 | 19하 | 교량받침 | 받침콘크리트 균열 | 0.1 | 0.3 | | 0.30 | m | 1 |
