상주영천고속도로 2024~2025년 시설물 안전점검 용역  
(2024년 상반기 정기안전점검)

# 외 관 조 사 망 도

도림천교

2024.06

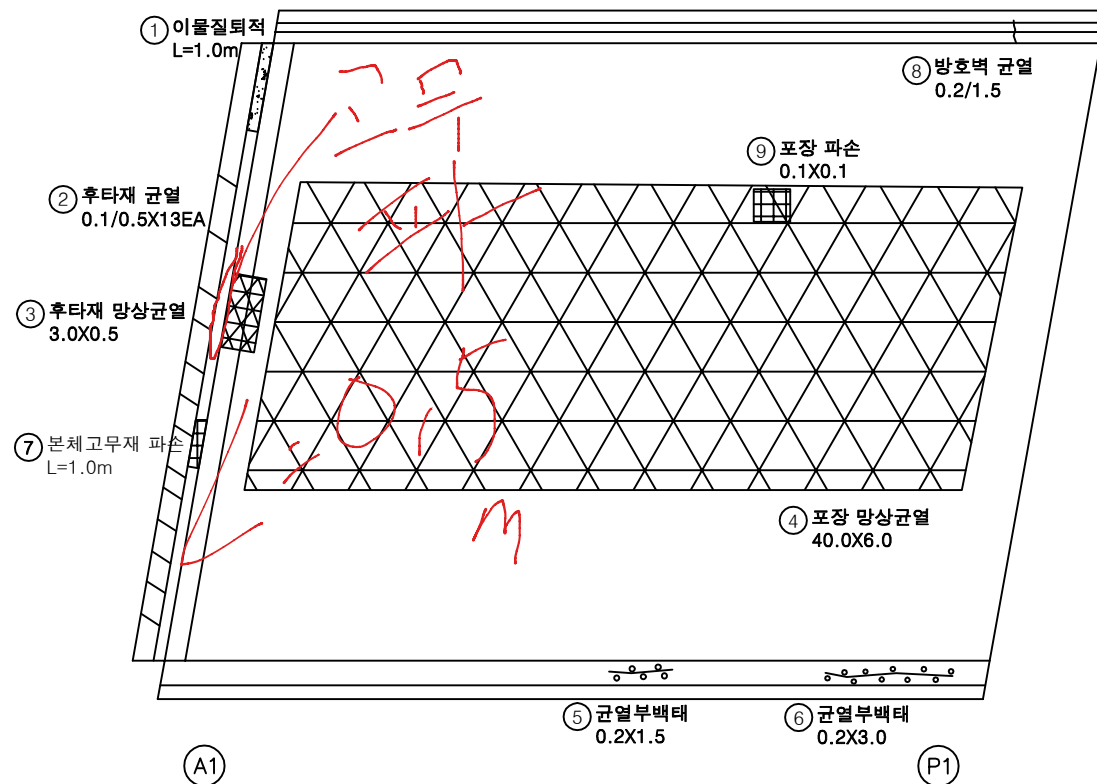
| 번호 | 구분 | 부재 | 손상내용 | 손상현황 | | | | | | 비고 |
|---|---|---|---|---|---|---|---|---|---|---|
| 1 | 19하 | 교면포장 | 포장 망상균열 | | 40.0 | 6.0 | 240.00 | m <sup>2</sup> | 1 | |
| 2 | 19하 | 교면포장 | 포장 파손 | | 0.1 | 0.1 | 0.01 | m <sup>2</sup> | 1 | |
| 3 | 19하 | 신속이음 | 이물질퇴적 | | 0.5 | | 0.50 | m | 1 | |
| 4 | 21하 | 방호벽 | 방호벽 균열 | 0.2 | 1.5 | | 1.50 | m | 1 | |
| 5 | 21하 | 신속이음 | 후타재 망상균열 | | 0.4 | 5.0 | 2.00 | m <sup>2</sup> | 1 | |

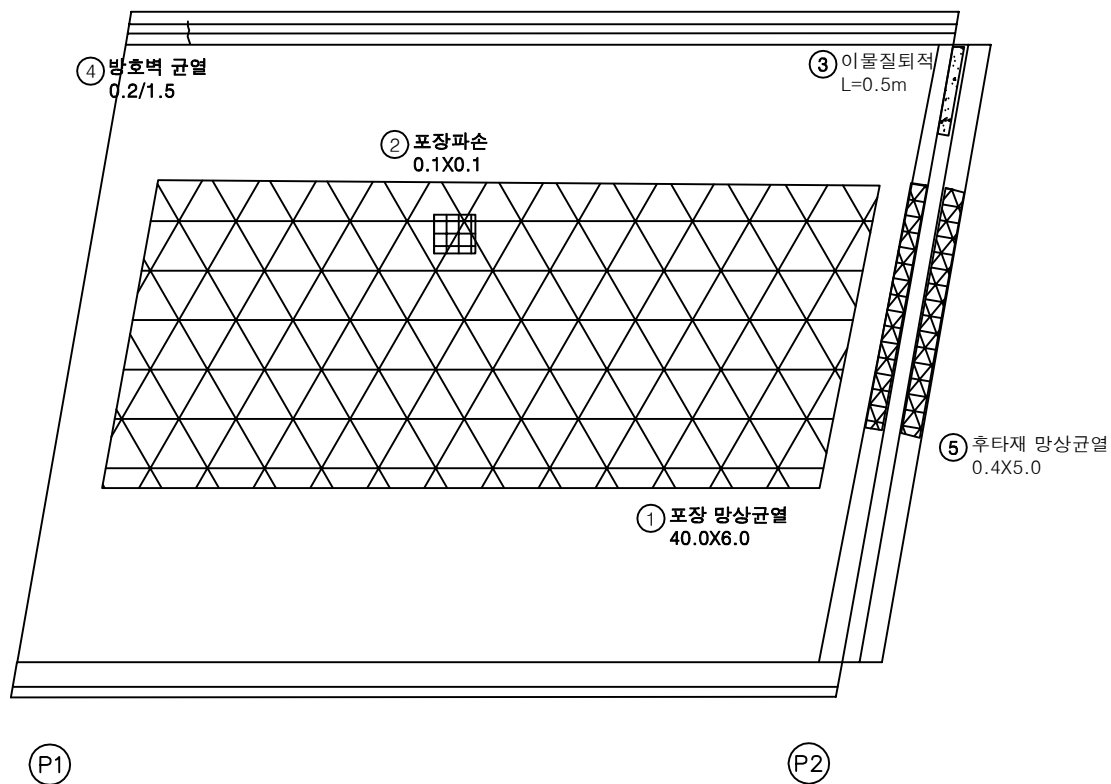
① 포장 망상균열  
40.0X6.0

| 번호 | 구분 | 부재 | 손상내용 | 손상현황 | | | | | | 비 고 |
|---|---|---|---|---|---|---|---|---|---|---|
| 1 | 19하 | 교면포장 | 포장 망상균열 | | 40.0 | 6.0 | 240.00 | m <sup>2</sup> | 1 | |

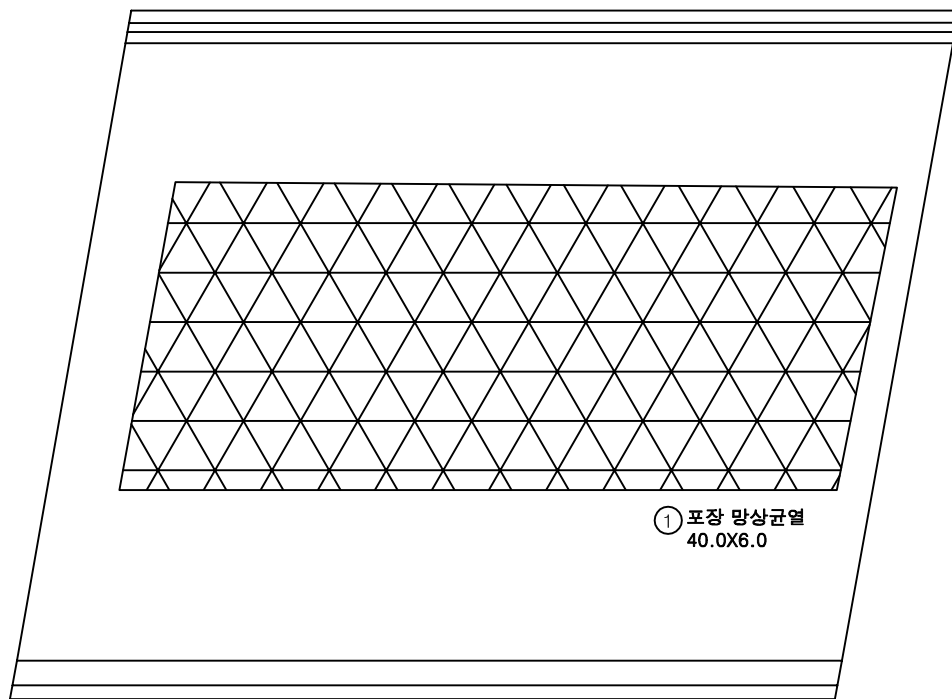
| 번호 | 구분 | 부재 | 손상내용 | 손상현황 | | | | | | 비고 |
|---|---|---|---|---|---|---|---|---|---|---|
| 1 | 19하 | 교면포장 | 포장 망상균열 | | 40.0 | 6.0 | 240.00 | m <sup>2</sup> | 1 | |
| 2 | 19하 | 신속이음 | 후타재 망상균열 | | 3.0 | 0.5 | 1.50 | m <sup>2</sup> | 1 | |
| 3 | 21하 | 방호벽 | 방호벽 균열 | 0.2 | 1.5 | | 1.50 | m | 1 | |
| 4 | 23하 | 신속이음 | 고무재 마모 | | 0.5 | | 1.50 | m | 3 | |
