상주영천고속도로 2024~2025년 시설물 안전점검 용역  
(2024년 상반기 정기안전점검)

# 외 관 조 사 망 도

도림천교

2024.06

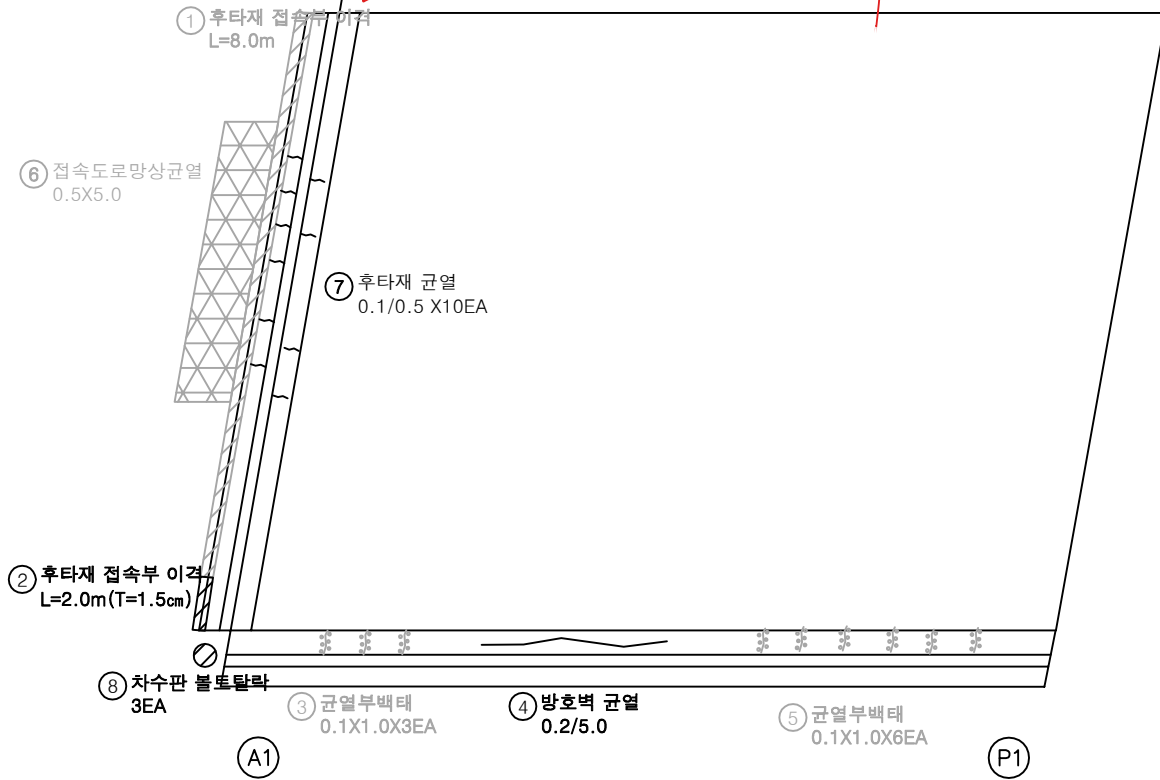
ID : 도림천교 슬래브상면 S1 (영천방향)

| 번호 | 구분 | 부재 | 손상내용 | 손상현황 | | | | | | 비 고 |
|---|---|---|---|---|---|---|---|---|---|---|
| 1 | 19하 | 신축이음 | 후타재 접속부 이격 | | 8.0 | | 8.00 | m | 1 | 23상 보수 |
| 2 | 19하 | 신축이음 | 후타재 접속부 이격 | | 2.0 | | 2.00 | m | 1 | (T=1.5m) |
| 3 | 19하 | 방호벽 | 균열부백태 | | 0.1 | 1.0 | 0.30 | m | 3 | 21상 보수 |
| 4 | 19하 | 방호벽 | 방호벽 균열 | 0.2 | 5.0 | | 5.00 | m | 1 | |
| 5 | 19하 | 방호벽 | 균열부백태 | | 0.1 | 1.0 | 0.60 | m | 6 | 21상 보수 |
| 6 | 19하 | 교면포장 | 접속도로 망상균열 | | 0.5 | 5.0 | 2.50 | m | 1 | 23상 보수 |
| 7 | 21하 | 신축이음 | 후타재 균열 | 0.1 | 0.5 | | 5.00 | m | 10 | |
| 8 | 23하 | 신축이음 | 차수판 볼트탈락 | | | | 3.00 | EA | 3 | |

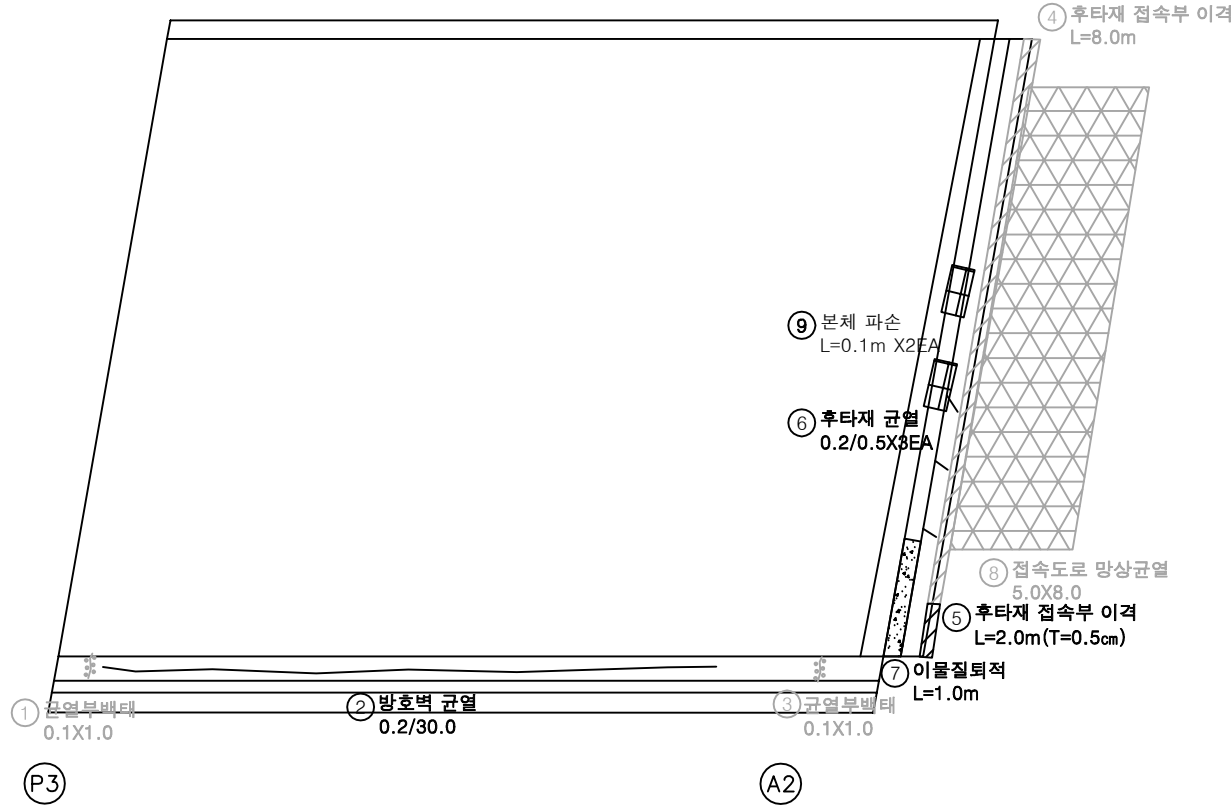
| 도면번호 | 04 |

| 번호 | 구분 | 부재 | 손상내용 | 손상현황 | | | | | | 비고 |
|---|---|---|---|---|---|---|---|---|---|---|
| 1 | 19하 | 방호벽 | 균열부백테 | | 0.1 | 1.0 | 0.10 | m | 1 | 21상 보수 |
| 2 | 19하 | 방호벽 | 방호벽 균열 | 0.2 | 30.0 | | 30.00 | m | 1 | |
| 3 | 19하 | 방호벽 | 균열부백테 | | 0.1 | 1.0 | 0.10 | m | 1 | 21하 보수 |
| 4 | 19하 | 신축이음 | 후타재 접속부 이격 | | 8.0 | | 8.00 | m | 1 | 23상 보수 |
| 5 | 19하 | 신축이음 | 후타재 접속부 이격 | | 2.0 | | 2.00 | m | 1 | (T=0.5cm) |
| 6 | 19하 | 신축이음 | 후타재 균열 | 0.2 | 0.5 | | 1.50 | m | 3 | |
| 7 | 19하 | 신축이음 | 이물질퇴적 | | 1.0 | | 1.00 | m | 1 | |
| 8 | 19하 | 교면포장 | 접속도로 망상균열 | | 5.0 | 8.0 | 40.00 | m | 1 | 23상 보수 |
| 9 | 23하 | 신축이음 | 본체 파손 | | 0.1 | | 0.20 | m | 2 | |
