상주영천고속도로 2024~2025년 시설물 안전점검 용역  
(2024년 상반기 정기안전점검)

# 외 관 조 사 망 도

도림천교

2024.06

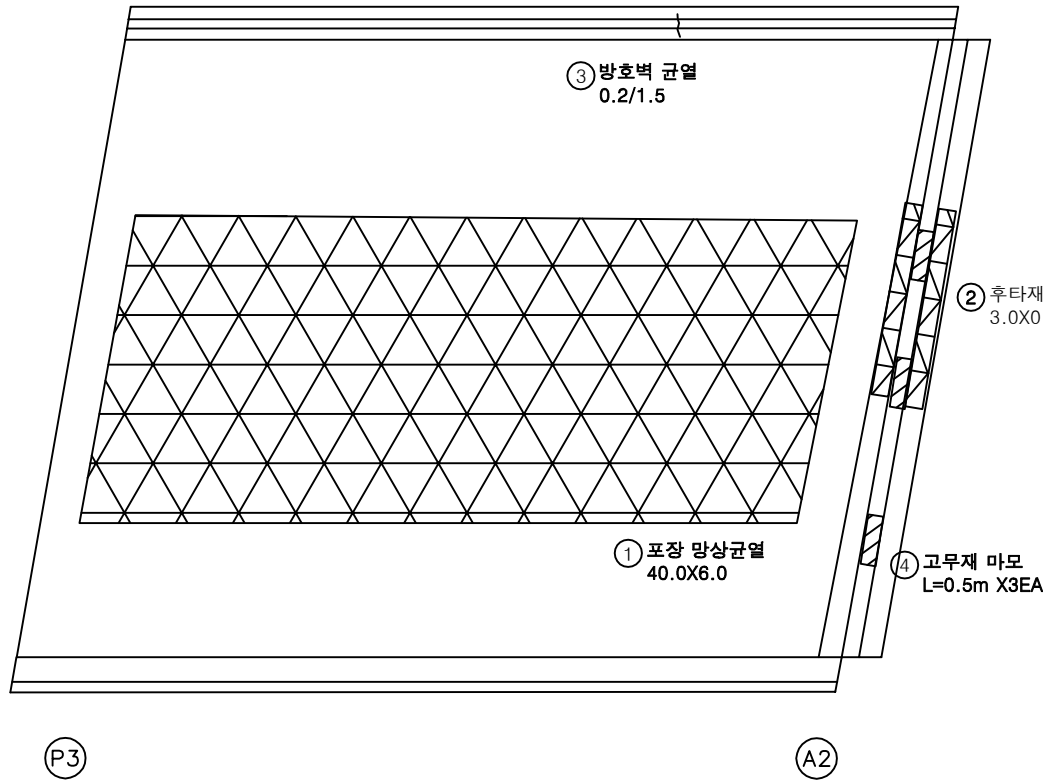
| 번호 | 구분 | 부재 | 손상내용 | 손상현황 | | | | | | 비고 |
|---|---|---|---|---|---|---|---|---|---|---|
| 1 | 19하 | 교면포장 | 포장 망상균열 | | 40.0 | 6.0 | 240.00 | m <sup>2</sup> | 1 | |
| 2 | 19하 | 신속이음 | 후타재 망상균열 | | 3.0 | 0.5 | 1.50 | m <sup>2</sup> | 1 | |
| 3 | 21하 | 방호벽 | 방호벽 균열 | 0.2 | 1.5 | | 1.50 | m | 1 | |
| 4 | 23하 | 신속이음 | 고무재 마모 | | 0.5 | | 1.50 | m | 3 | |

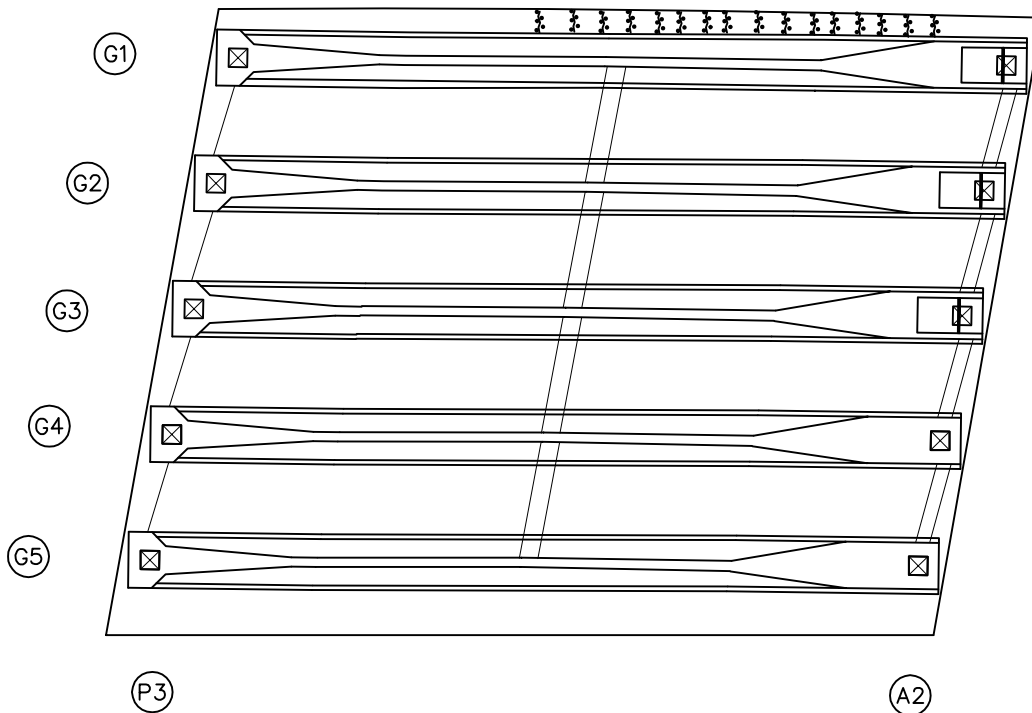
ID : 도림천교 바닥판하면 S4 (상주방향)

① 균열부백태  
0.1X0.5 X16EA

| 번호 | 구분 | 부재 | 손상내용 | 손상현황 | | | | | | 비고 |
|---|---|---|---|---|---|---|---|---|---|---|
| 1 | 23하 | 바닥판 | 균열부백태 | | 0.1 | 0.5 | 0.80 | m <sup>2</sup> | 16 | |

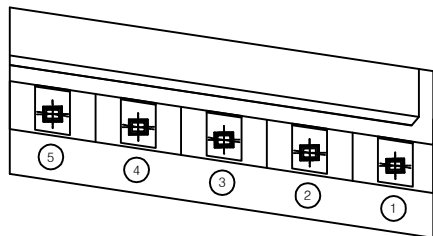
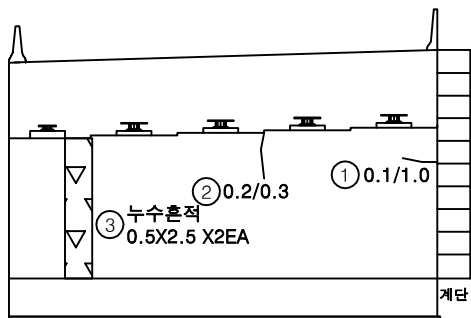
| 번호 | 구분 | 부재 | 손상내용 | 손상현황 | | | | | | 비고 |
|---|---|---|---|---|---|---|---|---|---|---|
| 1 | 19하 | 교대 | 균열(0.3mm미만) | 0.1 | 1.0 | | 1.00 | m | 1 | |
| 2 | 21하 | 교대 | 균열(0.3mm미만) | 0.2 | 0.3 | | 0.30 | m | 1 | |
| 3 | 23하 | 교대 | 누수흔적 | | 0.5 | 2.5 | 2.50 | m <sup>2</sup> | 2 | |

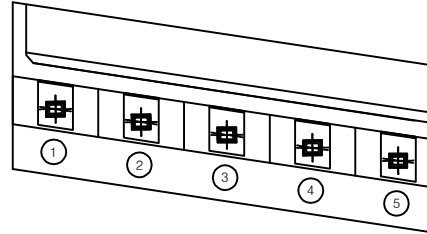
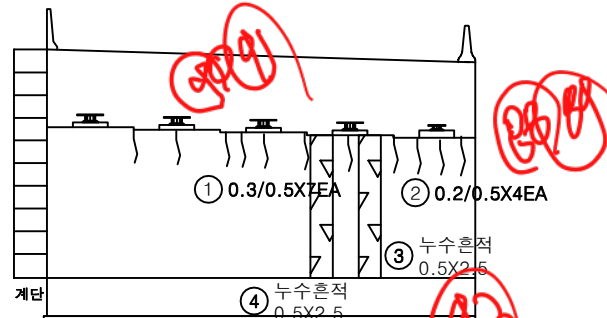
| 번호 | 구분 | 부재 | 손상내용 | 손상현황 | | | | | 비고 |
|---|---|---|---|---|---|---|---|---|---|
| 1 | 19하 | 교대 | 균열(0.3mm이상) | 0.3 | 0.5 | | 3.50 | m | 7 |
| 2 | 19하 | 교대 | 균열(0.3mm미만) | 0.2 | 0.5 | | 2.00 | m | 4 |
| 3 | 21하 | 교대 | 누수흔적 | | 0.5 | 2.5 | 1.25 | m <sup>2</sup> | 1 |
| 4 | 23하 | 교대 | 누수흔적 | | 0.5 | 2.5 | 1.25 | m <sup>2</sup> | 1 |

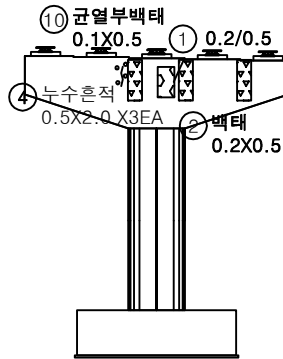
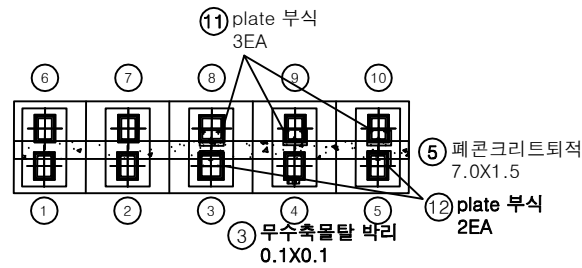
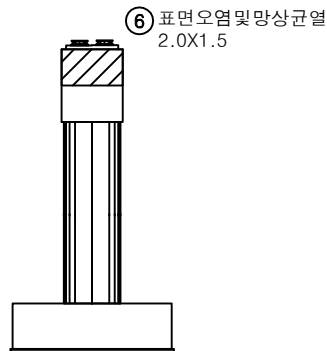
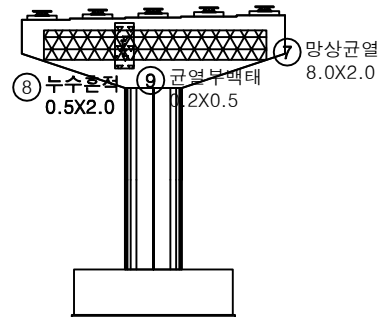
| 번호 | 구분 | 부재 | 손상내용 | 손상현황 | | | | | 비 고 |
|---|---|---|---|---|---|---|---|---|---|
| 1 | 19하 | 교각 | 균열(0.3mm미만) | 0.2 | 0.5 | | 0.50 | m | 1 |
| 4 | 21하 | 교각 | 누수흔적 | | 0.5 | 2.0 | 3.00 | m <sup>2</sup> | 3 |
| 6 | 21하 | 교각 | 표면오염 및 망상균열 | | 2.0 | 1.5 | 3.00 | m <sup>2</sup> | 1 |
| 7 | 21하 | 교각 | 망상균열 | | 8.0 | 2.0 | 16.00 | m <sup>2</sup> | 1 |
| 8 | 21하 | 교각 | 누수흔적 | | 0.5 | 2.0 | 1.00 | m <sup>2</sup> | 1 |
| 9 | 21하 | 교각 | 균열부백태 | | 0.2 | 0.5 | 0.10 | m <sup>2</sup> | 1 |
| 10 | 23하 | 교각 | 균열부백태 | | 0.1 | 0.5 | 0.05 | m <sup>2</sup> | 1 |
| 11 | 23하 | 교량받침 | plate 부식 | | | | 3.00 | EA | 3 |
| 12 | 23하 | 교량받침 | plate 부식 | | | | 2.00 | EA | 2 |

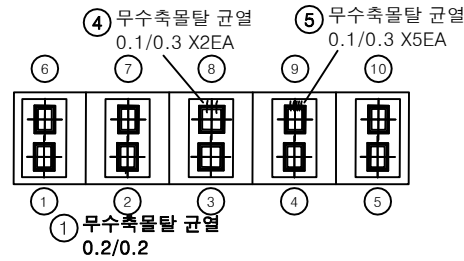
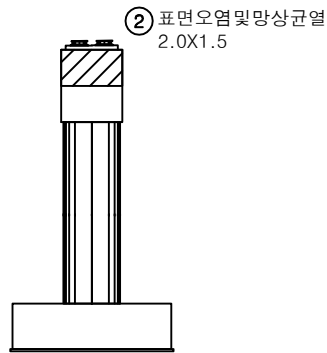
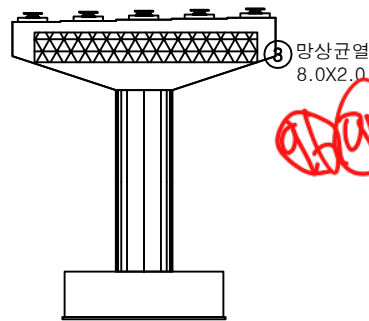
| 번호 | 구분 | 부재 | 손상내용 | 손상현황 | | | | | 비고 |
|---|---|---|---|---|---|---|---|---|---|
| 1 | 21하 | 교량받침 | 무수축물탈 균열 | 0.2 | 0.2 | | 0.20 | m | 1 |
| 2 | 21하 | 교각 | 표면오염및망상균열 | | 2.0 | 1.5 | 3.00 | m <sup>2</sup> | 1 |
| 3 | 21하 | 교각 | 망상균열 | | 8.0 | 2.0 | 16.00 | m <sup>2</sup> | 1 |
| 4 | 23하 | 교량받침 | 무수축물탈 균열 | 0.1 | 0.3 | | 0.60 | m | 2 |
| 5 | 23하 | 교량받침 | 무수축물탈 균열 | 0.1 | 0.3 | | 1.50 | m | 5 |

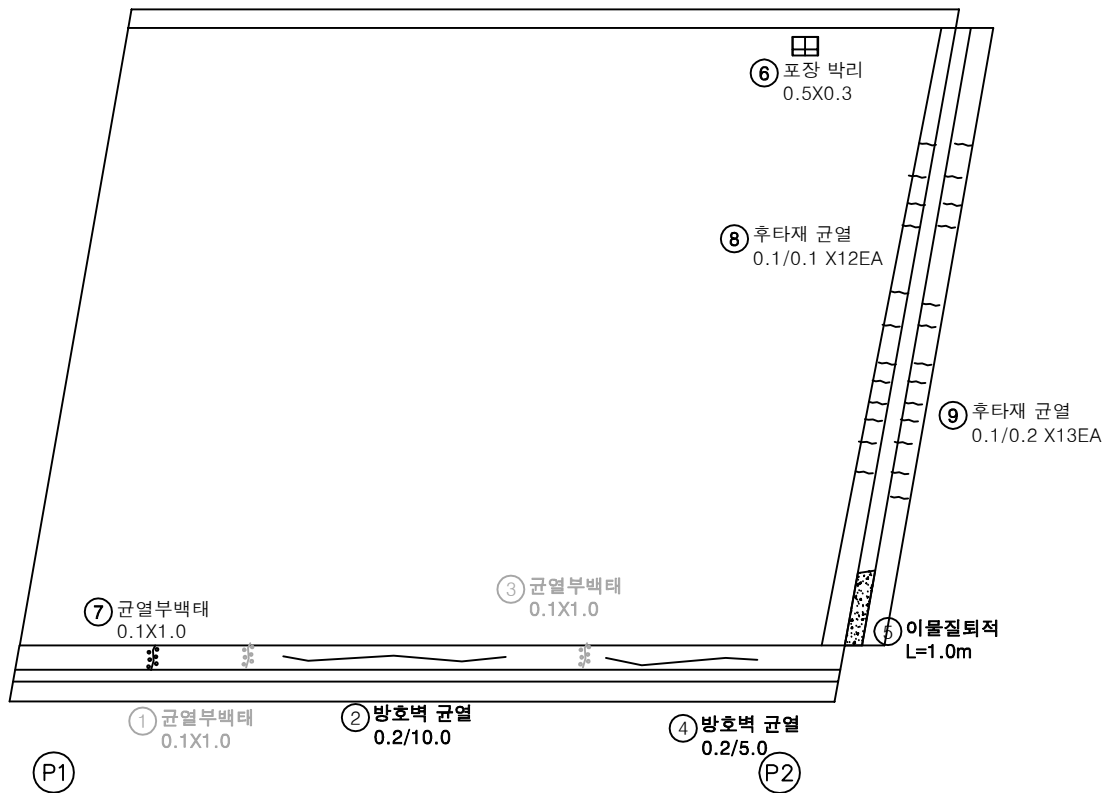
| 번호 | 구분 | 부재 | 손상내용 | 손상현황 | | | | | 비고 |
|---|---|---|---|---|---|---|---|---|---|
| 1 | 19하 | 방호벽 | 균열부백태 | | 0.1 | 1.0 | 0.10 | m | 1 |
| 2 | 19하 | 방호벽 | 방호벽 균열 | 0.2 | 10.0 | | 10.00 | m | 1 |
| 3 | 19하 | 방호벽 | 균열부백태 | | 0.1 | 1.0 | 0.10 | m | 1 |
| 4 | 19하 | 방호벽 | 방호벽 균열 | 0.2 | 5.0 | | 5.00 | m | 1 |
| 7 | 21하 | 방호벽 | 균열부백태 | | 0.1 | 1.0 | 0.10 | m | 1 |
| 8 | 23하 | 신축이음 | 후타재 균열 | 0.1 | 0.1 | | 1.20 | m | 12 |
| 9 | 23하 | 신축이음 | 후타재 균열 | 0.1 | 0.2 | | 2.60 | m | 13 |

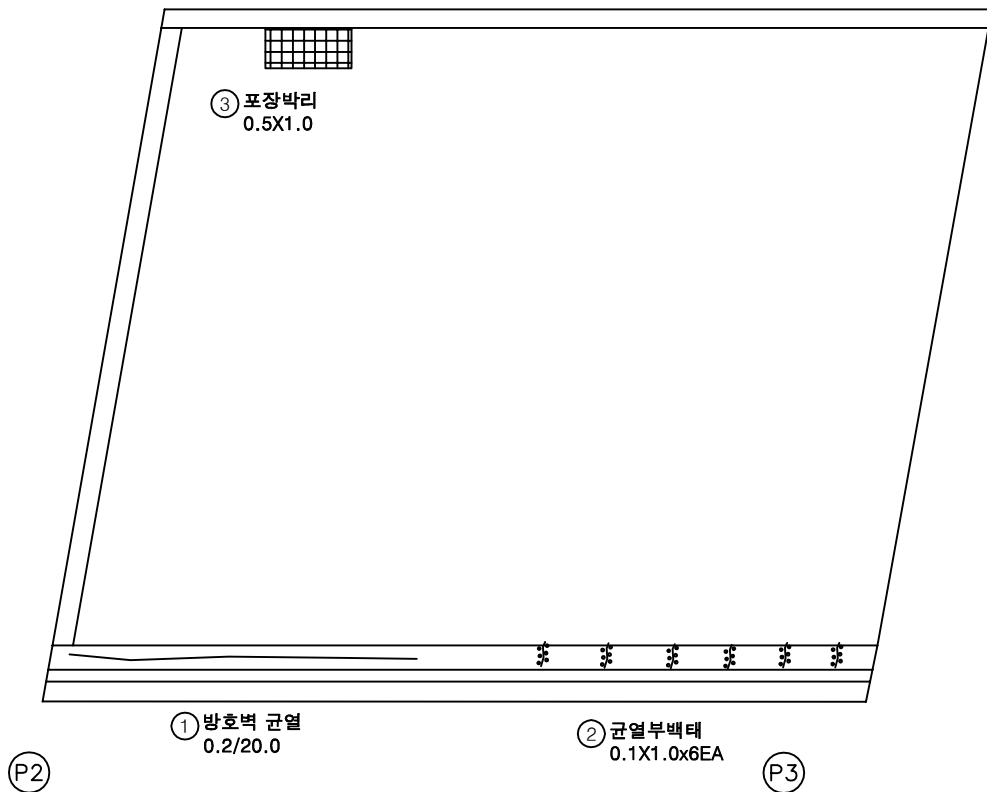
| 번호 | 구분 | 부재 | 손상내용 | 손상현황 | | | | | 비고 |
|---|---|---|---|---|---|---|---|---|---|
| 1 | 19하 | 방호벽 | 방호벽 균열 | 0.2 | 20.0 | | 20.00 | m | 1 |
| 2 | 19하 | 방호벽 | 균열부백태 | | 0.1 | 1.0 | 0.60 | m <sup>2</sup> | 6 |

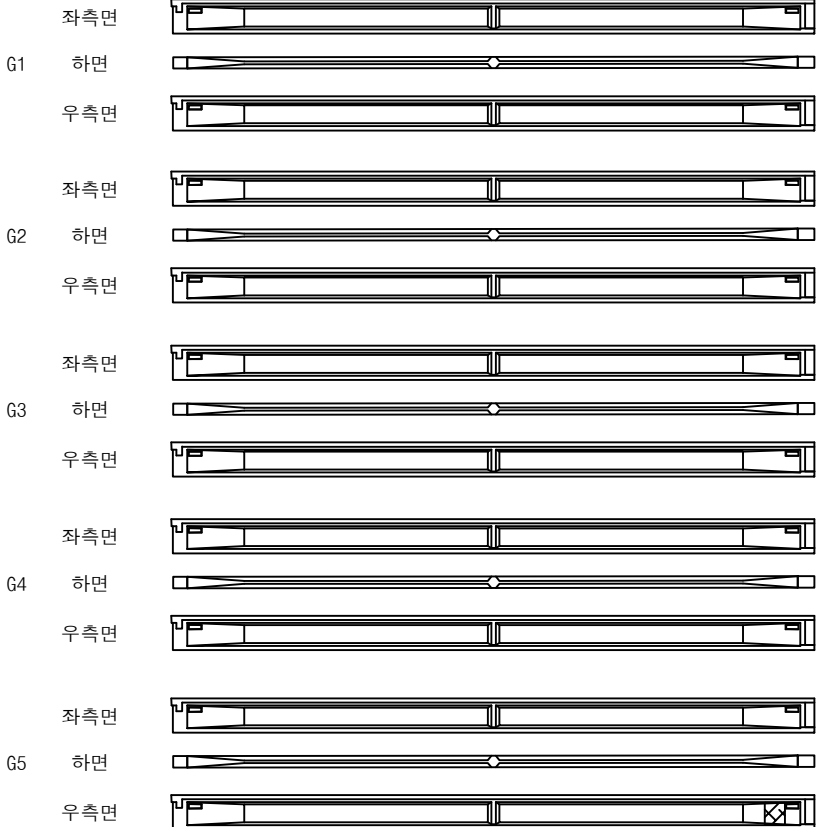
① 망상균열  
2.0X2.0  
P2

| 번호 | 구분 | 부재 | 손상내용 | 손상현황 | | | | | | 비고 |
|---|---|---|---|---|---|---|---|---|---|---|
| 1 | 23하 | 거더 | 망상균열 | | 2.0 | 2.0 | 4.00 | m <sup>2</sup> | 1 | |

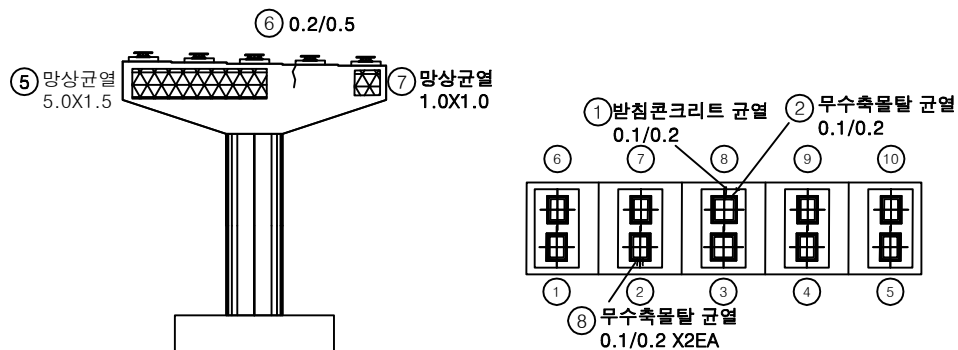
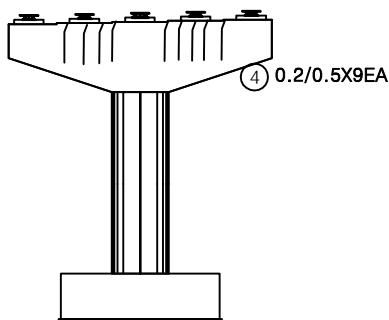
| 번호 | 구분 | 부재 | 손상내용 | 손상현황 | | | | | 비고 |
|---|---|---|---|---|---|---|---|---|---|
| 1 | 19하 | 교량받침 | 받침콘크리트 균열 | 0.1 | 0.2 | | 0.20 | m | 1 |
| 2 | 19하 | 교량받침 | 무수축물탈 균열 | 0.1 | 0.2 | | 0.20 | m | 1 |
| 3 | 19하 | 교각 | 균열(0.3mm미만) | 0.1 | 1.5 | | 1.50 | m | 1 |
| 4 | 19하 | 교각 | 균열(0.3mm미만) | 0.2 | 0.5 | | 4.50 | m | 9 |
| 5 | 21하 | 교각 | 망상균열 | | 5.0 | 1.5 | 7.50 | m <sup>2</sup> | 1 |
| 6 | 21하 | 교각 | 균열(0.3mm미만) | 0.2 | 0.5 | | 0.50 | m | 1 |
| 7 | 21하 | 교각 | 망상균열 | | 1.0 | 1.0 | 1.00 | m <sup>2</sup> | 1 |
| 8 | 23하 | 교량받침 | 무수축물탈 균열 | 0.1 | 0.2 | | 0.40 | m | 2 |

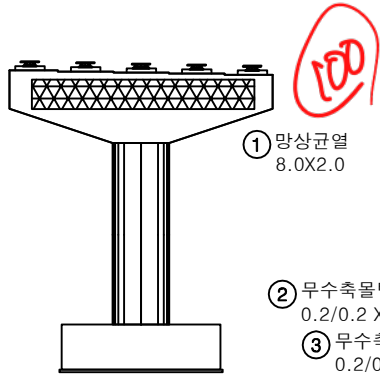
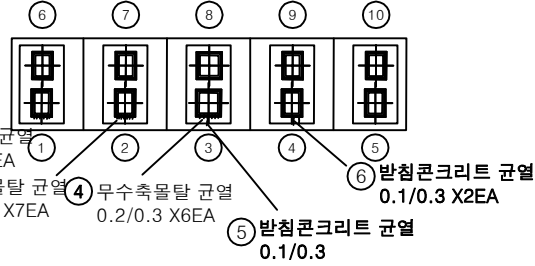
| 번호 | 구분 | 부재 | 손상내용 | 손상현황 | | | | | 비고 |
|---|---|---|---|---|---|---|---|---|---|
| 1 | 21하 | 교각 | 망상균열 | | 8.0 | 2.0 | 16.00 | m | 1 |
| 2 | 21하 | 교량받침 | 무수축물탈 균열 | 0.2 | 0.2 | | 1.20 | m | 6 |
| 3 | 21하 | 교량받침 | 무수축물탈 균열 | 0.2 | 0.2 | | 1.40 | m | 7 |
| 4 | 21하 | 교량받침 | 무수축물탈 균열 | 0.2 | 0.3 | | 1.80 | m | 6 |
| 5 | 21하 | 교량받침 | 발침콘크리트 균열 | 0.1 | 0.3 | | 0.30 | m | 1 |
| 6 | 21하 | 교량받침 | 발침콘크리트 균열 | 0.1 | 0.3 | | 0.60 | m | 2 |
