상주영천고속도로 2024~2025년 시설물 안전점검 용역  
(2024년 상반기 정기안전점검)

# 외 관 조 사 망 도

도림천교

2024.06

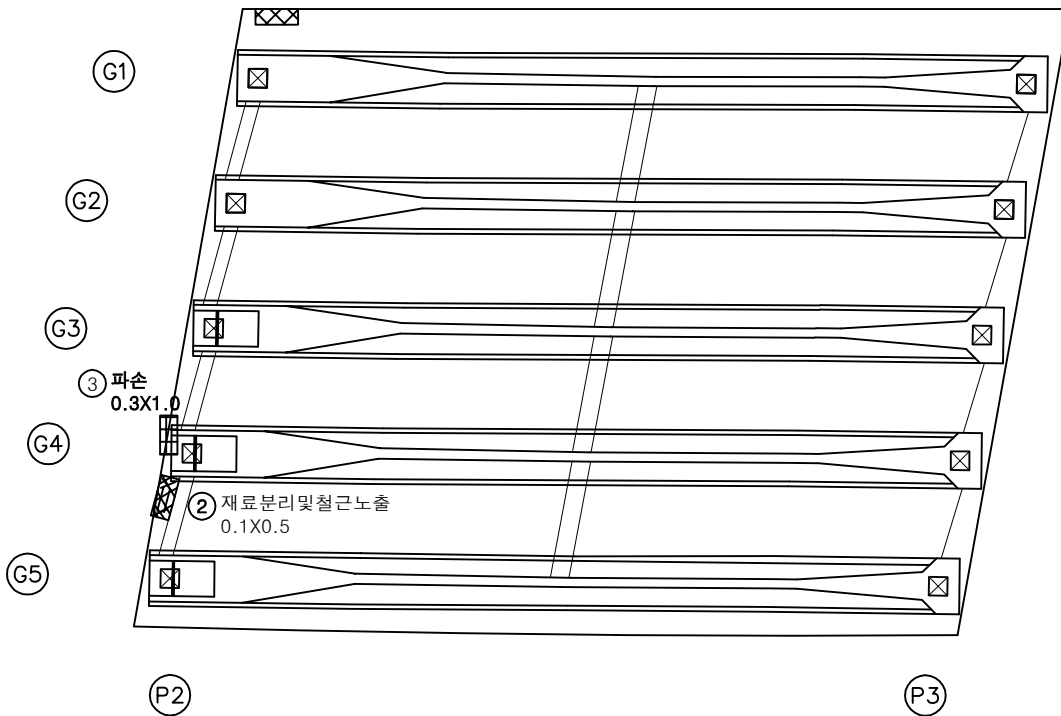
① 바닥판 캔틸레버 재료분리  
0.5X0.2

| 번호 | 구분 | 부재 | 손상내용 | 손상현황 | | | | | | 비고 |
|---|---|---|---|---|---|---|---|---|---|---|
| 1 | 21하 | 바닥판 | 캔틸레버 재료분리 | | 0.5 | 0.2 | 0.10 | m <sup>2</sup> | 1 | |
| 2 | 21하 | 바닥판 | 재료분리 및 철근노출 | | 0.1 | 0.5 | 0.05 | m <sup>2</sup> | 1 | |
| 3 | 23하 | 바닥판 | 파손 | | 0.3 | 1.0 | 0.30 | m <sup>2</sup> | 1 | |

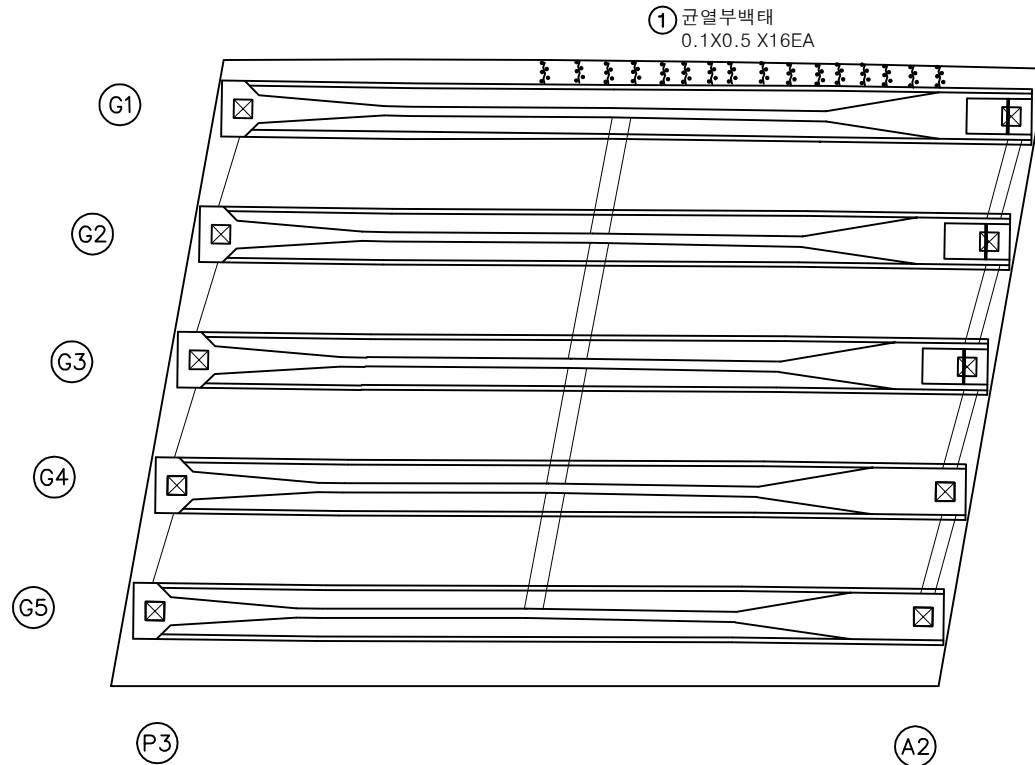
| 번호 | 구분 | 부재 | 손상내용 | 손상현황 | | | | | | 비고 |
|---|---|---|---|---|---|---|---|---|---|---|
| 1 | 23하 | 바닥판 | 균열부백태 | | 0.1 | 0.5 | 0.80 | m <sup>2</sup> | 16 | |

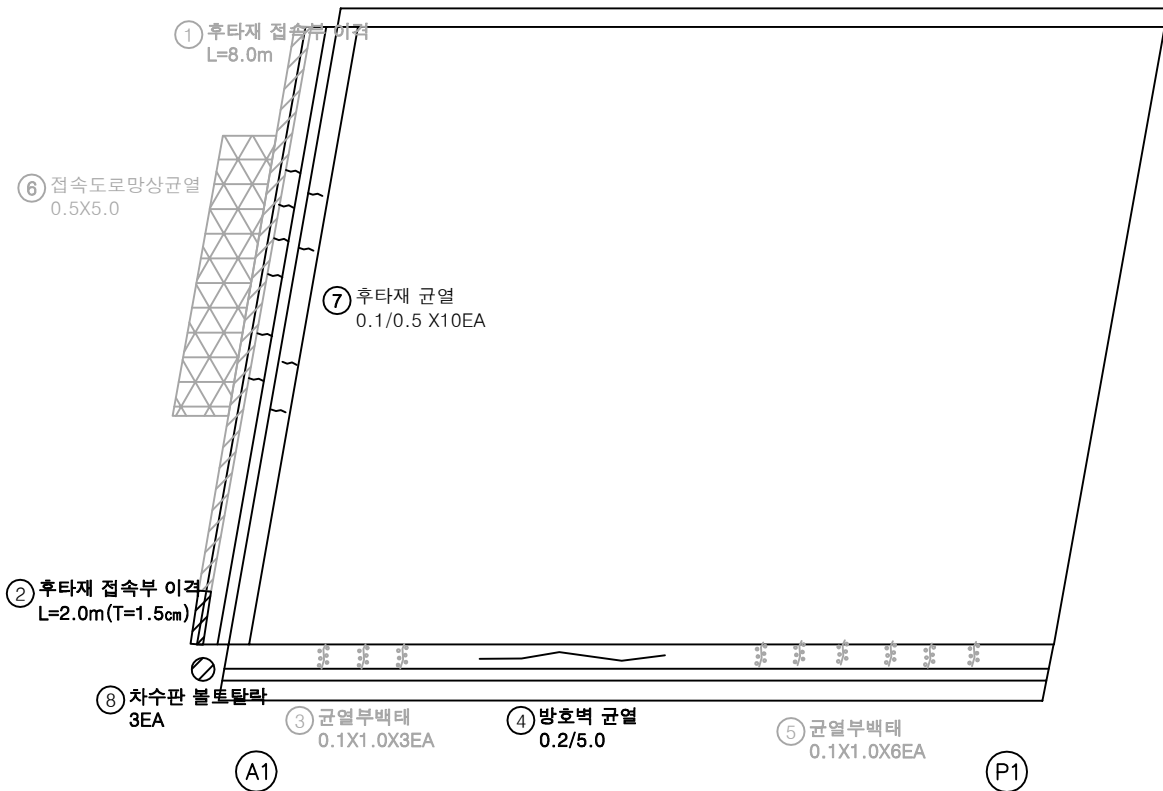
| 번호 | 구분 | 부재 | 손상내용 | 손상현황 | | | | | | 비고 |
|---|---|---|---|---|---|---|---|---|---|---|
| 3 | 19하 | 방호벽 | 균열부백태 | | 0.1 | 1.0 | 0.30 | ㎡ | 3 | 21상 보속 |
| 4 | 19하 | 방호벽 | 방호벽 균열 | 0.2 | 5.0 | | 5.00 | m | 1 | |
| 5 | 19하 | 방호벽 | 균열부백태 | | 0.1 | 1.0 | 0.60 | ㎡ | 6 | 21상 보속 |
| 6 | 19하 | 교면포장 | 접속도로 망상균열 | | 0.5 | 5.0 | 2.50 | ㎡ | 1 | 23상 보속 |
| 7 | 21하 | 신축이음 | 후타재 균열 | 0.1 | 0.5 | | 5.00 | m | 10 | |

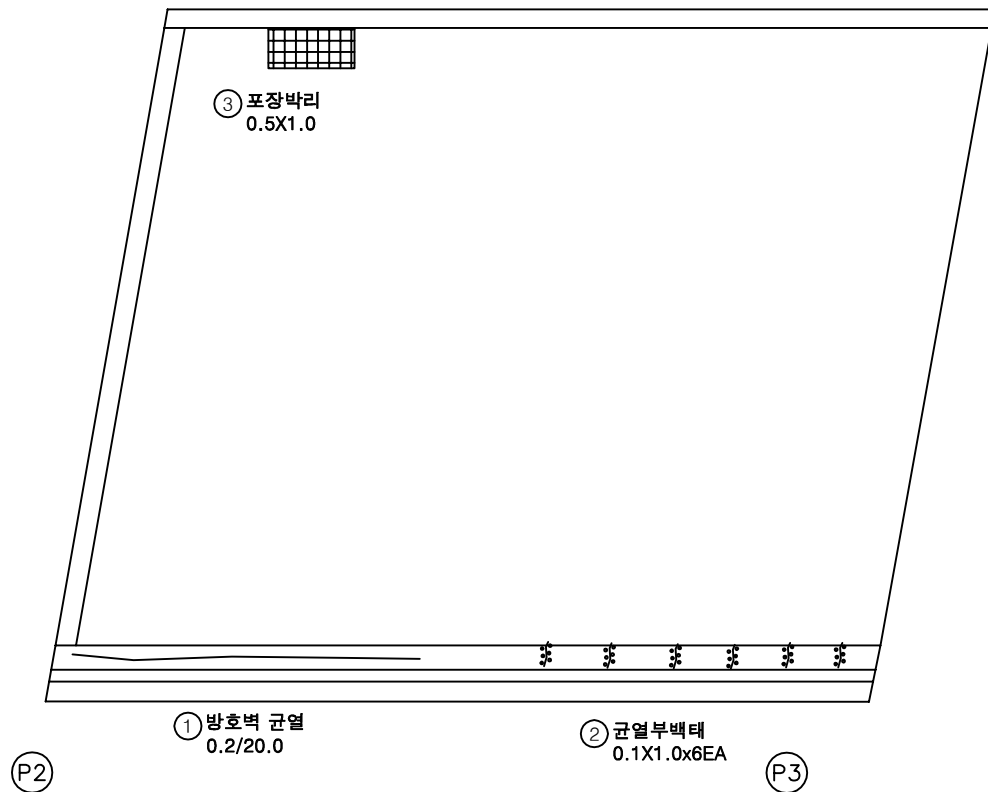
| 번호 | 구분 | 부재 | 손상내용 | 손상현황 | | | | | 비고 |
|---|---|---|---|---|---|---|---|---|---|
| 1 | 19하 | 방호벽 | 방호벽 균열 | 0.2 | 20.0 | | 20.00 | m | 1 |
| 2 | 19하 | 방호벽 | 균열부백태 | | 0.1 | 1.0 | 0.60 | m <sup>2</sup> | 6 |

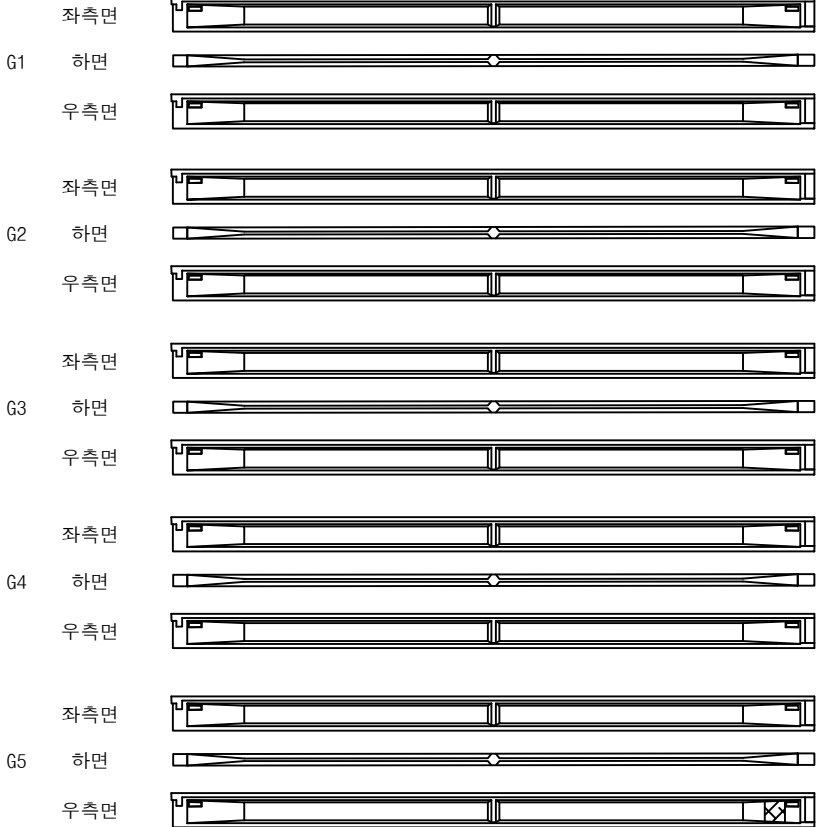
① 망상균열  
2.0X2.0

| 번호 | 구분 | 부재 | 손상내용 | 손상현황 | | | | | | 비고 |
|---|---|---|---|---|---|---|---|---|---|---|
| 1 | 23하 | 거더 | 망상균열 | | 2.0 | 2.0 | 4.00 | m <sup>2</sup> | 1 | |
