상주영천고속도로 2024~2025년 시설물 안전점검 용역  
(2024년 상반기 정기안전점검)

# 외 관 조 사 망 도

오미교

2024.06

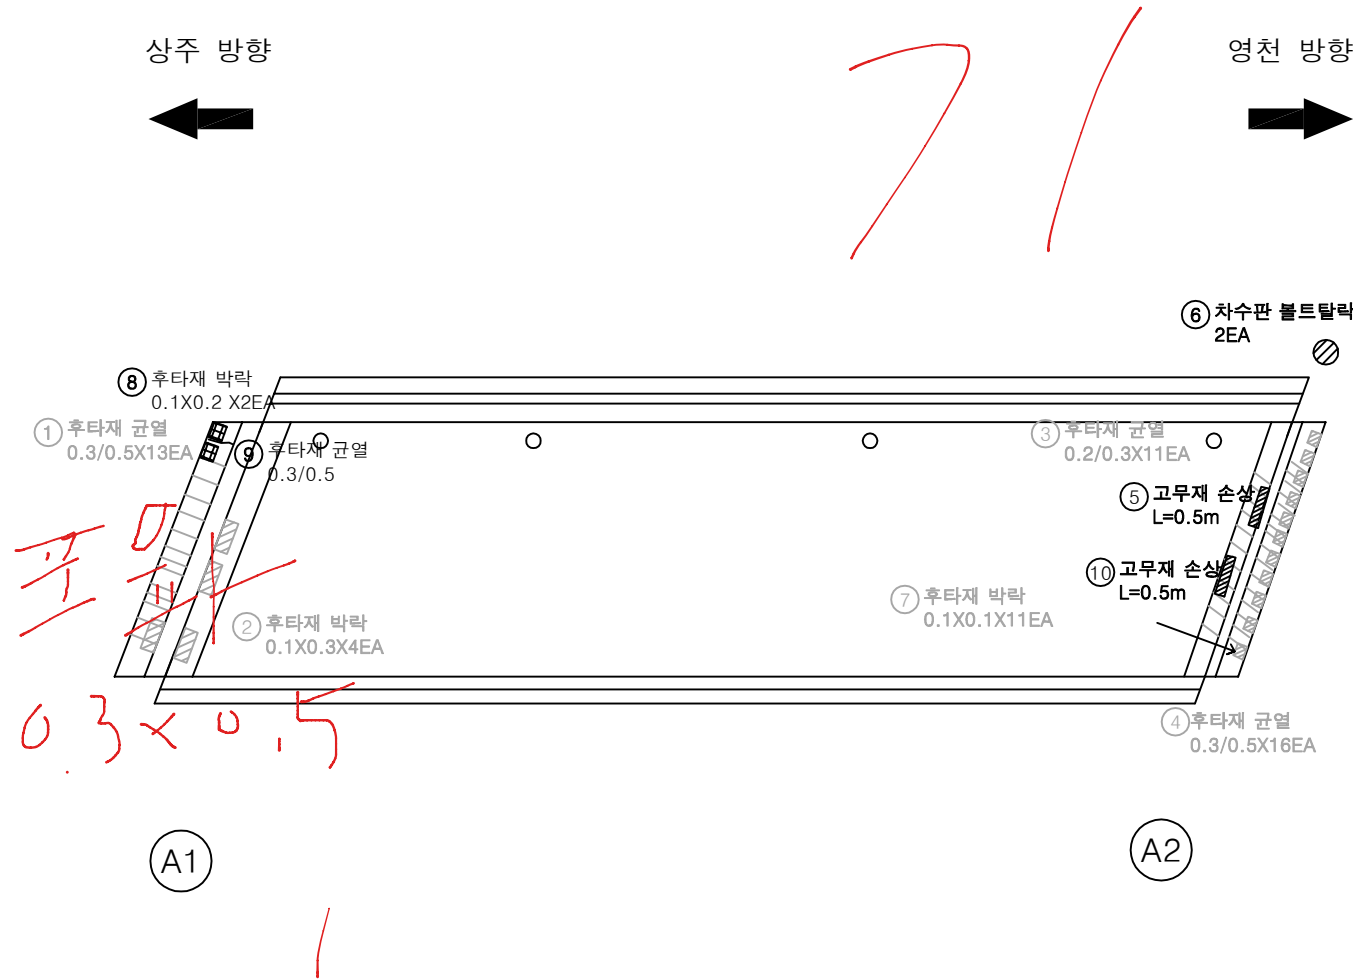
| 도면번호 | 01 |

| 번호 | 구분 | 부재 | 손상내용 | 손상현황 | | | | | 개소 | 비고 |
|---|---|---|---|---|---|---|---|---|---|---|
| 1 | 19하 | 신축이음 | 후타재 균열 | 0.3 | 0.5 | | 6.50 | m | 13 | 21'상 보수 |
| 2 | 19하 | 신축이음 | 후타재 박리 | | 0.1 | 0.3 | 0.12 | m² | 4 | 21'상 보수 |
| 3 | 19하 | 신축이음 | 후타재 균열 | 0.2 | 0.3 | | 3.30 | m | 11 | 21'상 보수 |
| 4 | 19하 | 신축이음 | 후타재 균열 | 0.3 | 0.5 | | 8.00 | m | 16 | 21'상 보수 |
| 5 | 19하 | 신축이음 | 고무재 손상 | | 0.5 | | 0.50 | m | 1 | |
| 6 | 19하 | 신축이음 | 차수판 볼트탈락 | | | | 2.00 | EA | 2 | |
| 7 | 19하 | 신축이음 | 후타재 박락 | | 0.1 | 0.1 | 0.11 | m² | 11 | 21'상 보수 |
| 8 | 23하 | 신축이음 | 후타재 박락 | | 0.1 | 0.2 | 0.04 | m² | 2 | |
| 9 | 23하 | 신축이음 | 후타재 균열 | 0.3 | 0.5 | | 0.50 | m | 1 | |
| 10 | 23하 | 신축이음 | 고무재 손상 | | 0.5 | | 0.50 | m | 1 | |
