상주영천고속도로 2024~2025년 시설물 안전점검 용역  
(2024년 상반기 정기안전점검)

# 외 관 조 사 망 도

오미교

2024.06

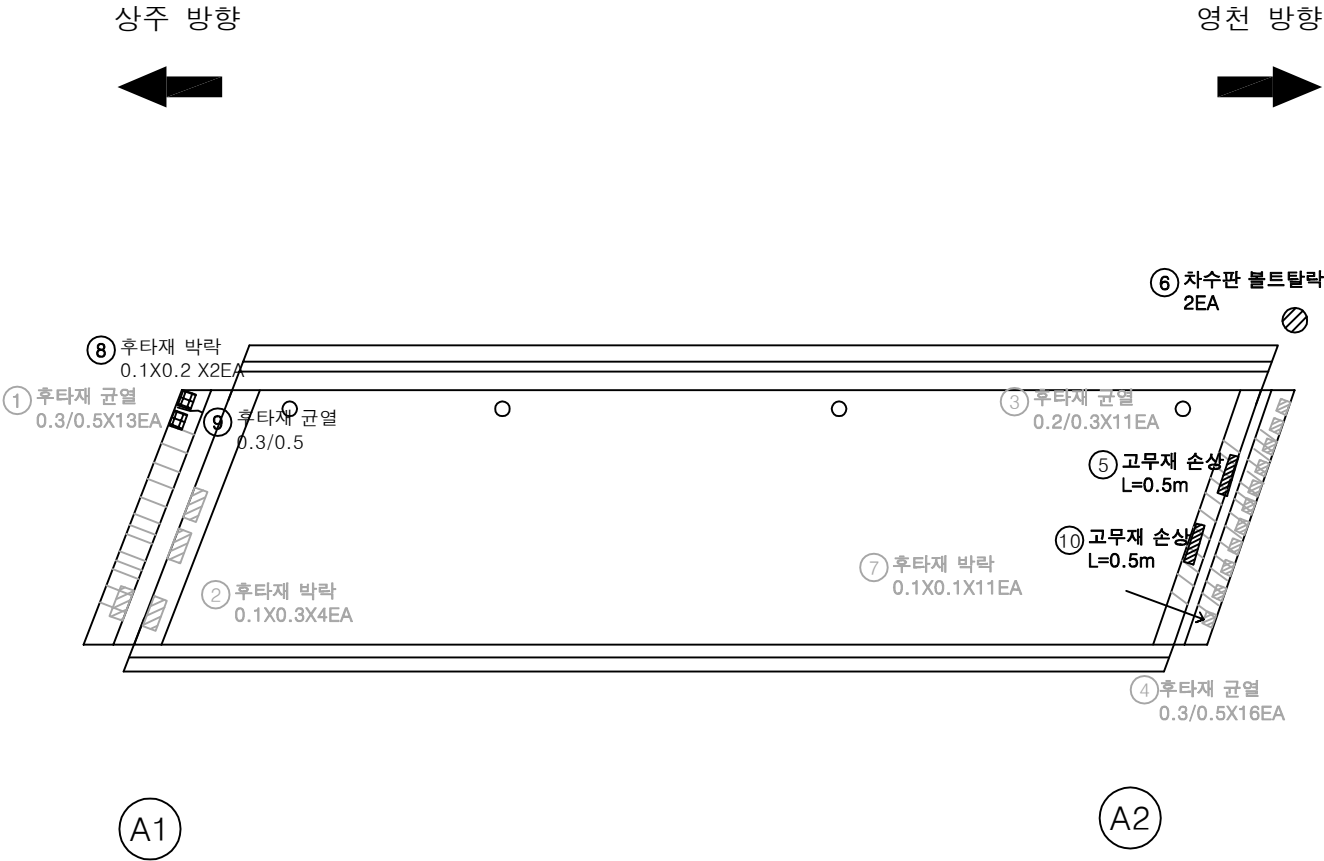
| 번호 | 구분 | 부재 | 손상내용 | 손상현황 | | | | | 개소 | 비고 |
|---|---|---|---|---|---|---|---|---|---|---|
| 1 | 19하 | 신축이음 | 후타재 균열 | 0.3 | 0.5 | | 6.50 | m | 13 | 21'상 보수 |
| 2 | 19하 | 신축이음 | 후타재 박리 | | 0.1 | 0.3 | 0.12 | ㎡ | 4 | 21'상 보수 |
| 3 | 19하 | 신축이음 | 후타재 균열 | 0.2 | 0.3 | | 3.30 | m | 11 | 21'상 보수 |
| 4 | 19하 | 신축이음 | 후타재 균열 | 0.3 | 0.5 | | 8.00 | m | 16 | 21'상 보수 |
| 5 | 19하 | 신축이음 | 고무재 손상 | | 0.5 | | 0.50 | m | 1 | |
| 6 | 19하 | 신축이음 | 차수판 볼트탈락 | | | | 2.00 | EA | 2 | |
| 7 | 19하 | 신축이음 | 후타재 박락 | | 0.1 | 0.1 | 0.11 | ㎡ | 11 | 21'상 보수 |
| 8 | 23하 | 신축이음 | 후타재 박락 | | 0.1 | 0.2 | 0.04 | ㎡ | 2 | |
| 9 | 23하 | 신축이음 | 후타재 균열 | 0.3 | 0.5 | | 0.50 | m | 1 | |
| 10 | 23하 | 신축이음 | 고무재 손상 | | 0.5 | | 0.50 | m | 1 | |

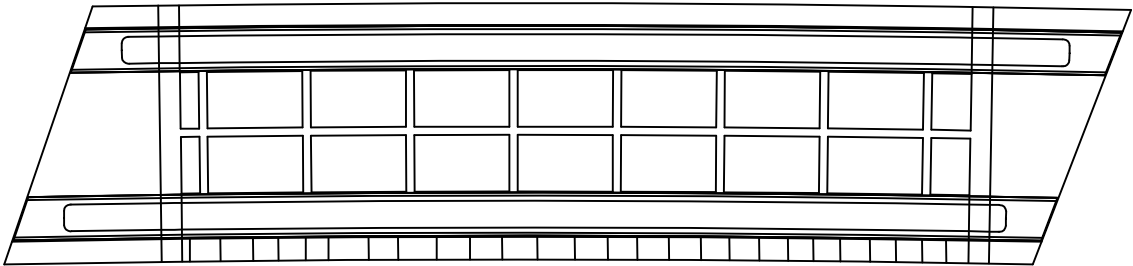
① 0.2/0.3X26EA  
0.24~0.25~0.27

| 번호 | 구분 | 부재 | 손상내용 | 손상현황 | | | | | | 비고 |
|---|---|---|---|---|---|---|---|---|---|---|
| 1 | 19하 | 바닥판 | 균열(0.3mm미만) | 0.2 | 0.3 | | 7.80 | m | 26 | |

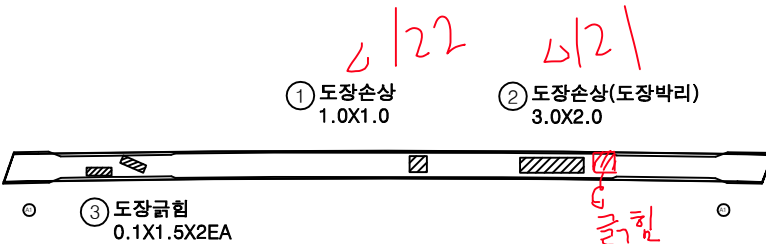
| 번호 | 구분 | 부재 | 손상내용 | 손상현황 | | | | | | 비고 |
|---|---|---|---|---|---|---|---|---|---|---|
| 1 | 19하 | 거더외부 | 도장손상 | | 1.0 | 1.0 | 1.00 | m <sup>2</sup> | 1 | |
| 2 | 19하 | 거더외부 | 도장손상 | | 3.0 | 2.0 | 6.00 | m <sup>2</sup> | 1 | |
| 3 | 20하 | 거더외부 | 도장균열 | | 0.1 | 1.5 | 0.30 | m <sup>2</sup> | 2 | |

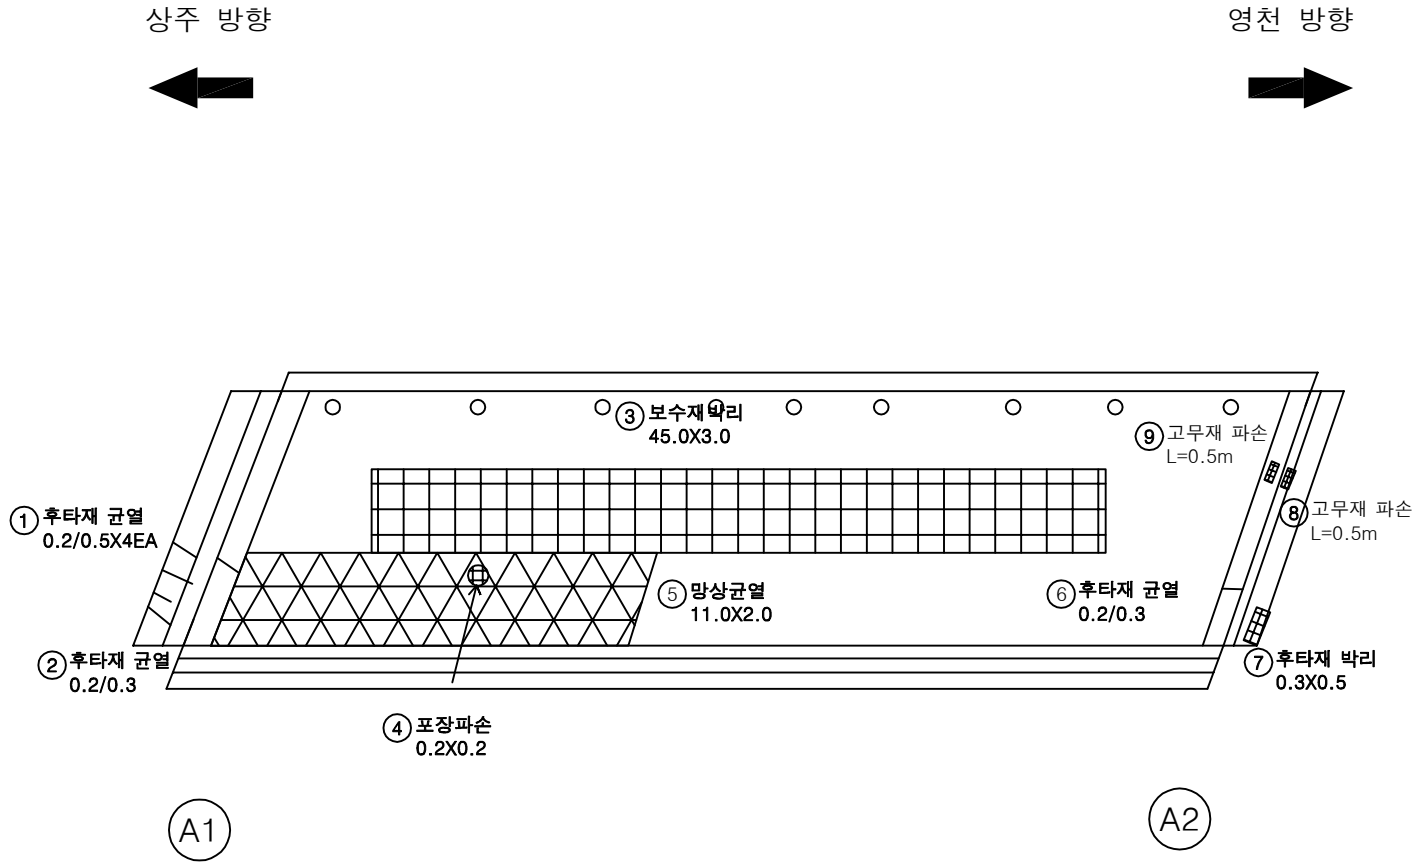
| 번호 | 구분 | 부재 | 손상내용 | 손상현황 | | | | | | 비 고 |
|---|---|---|---|---|---|---|---|---|---|---|
| 1 | 19하 | 신축이음 | 후타재 균열 | 0.2 | 0.5 | | 2.00 | m | 4 | |
| 2 | 19하 | 신축이음 | 후타재 균열 | 0.2 | 0.3 | | 0.30 | m | 1 | |
| 3 | 19하 | 교면포장 | 포장 보수재박리 | | 45.0 | 3.0 | 135.00 | m <sup>2</sup> | 1 | |
| 4 | 19하 | 교면포장 | 포장 파손 | | 0.2 | 0.2 | 0.04 | m <sup>2</sup> | 1 | |
| 5 | 19하 | 교면포장 | 포장 망상균열 | | 11.0 | 2.0 | 22.00 | m <sup>2</sup> | 1 | |
| 6 | 19하 | 신축이음 | 후타재 균열 | 0.2 | 0.3 | | 0.30 | m | 1 | |
| 7 | 19하 | 신축이음 | 후타재 박리 | | 0.3 | 0.5 | 0.15 | m <sup>2</sup> | 1 | |
| 8 | 20하 | 신축이음 | 고무재 파손 | | 0.5 | | 0.50 | m | 1 | |
| 9 | 21하 | 신축이음 | 고무재 파손 | | 0.5 | | 0.50 | m | 1 | |

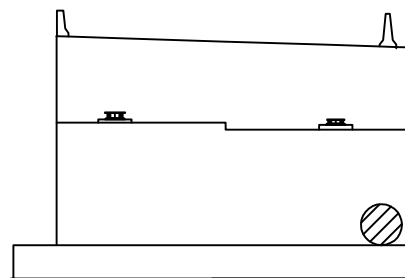
정면

① 배수관막힘  
2EA

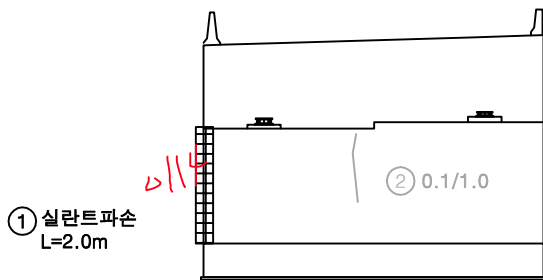
정면

| 번호 | 구분 | 부재 | 손상내용 | 손상현황 | | | | | | 비고 |
|---|---|---|---|---|---|---|---|---|---|---|
| 2 | 19하 | 교대 | 균열 (0.3mm미만) | 0.1 | 1.0 | | 1.00 | m | 1 | 21'하 보수 |
