상주영천고속도로 2024~2025년 시설물 안전점검 용역  
(2024년 상반기 정기안전점검)

# 외 관 조 사 망 도

오미교

2024.06

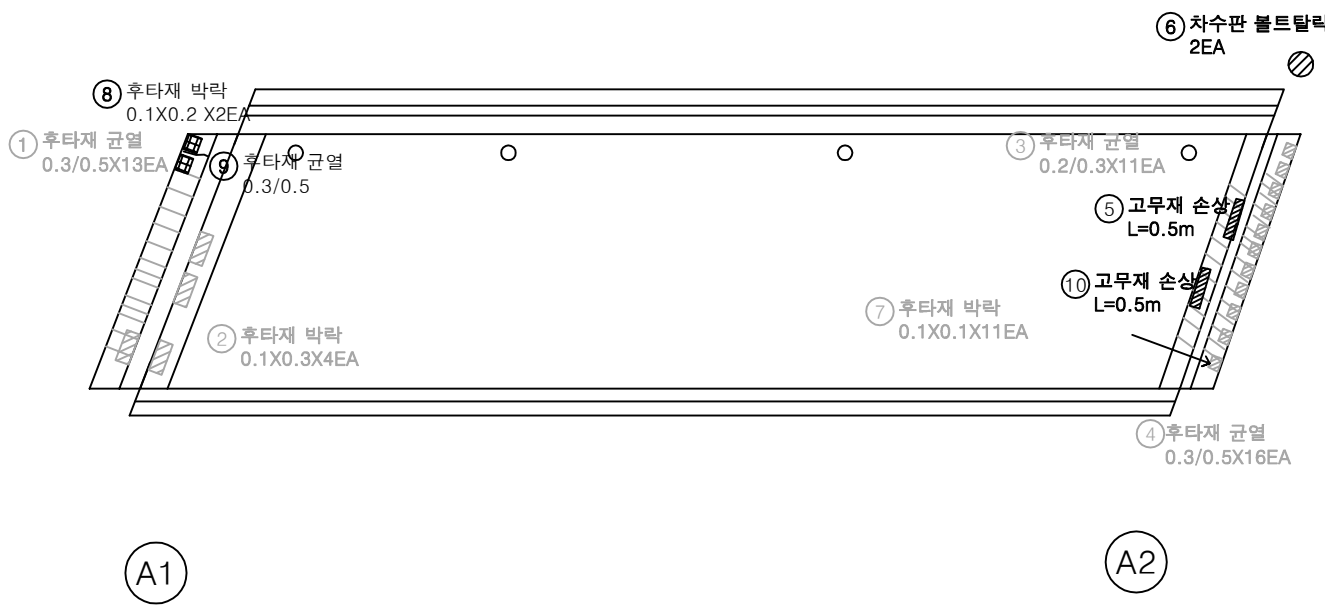
상 주 방 향

| 번호 | 구분 | 부재 | 손상내용 | 손상현황 | | | | | 개소 | 비고 |
|---|---|---|---|---|---|---|---|---|---|---|
| 1 | 19하 | 신축이음 | 후타재 균열 | 0.3 | 0.5 | | 6.50 | m | 13 | 21'상 보수 |
| 2 | 19하 | 신축이음 | 후타재 박리 | | 0.1 | 0.3 | 0.12 | ㎡ | 4 | 21'상 보수 |
| 3 | 19하 | 신축이음 | 후타재 균열 | 0.2 | 0.3 | | 3.30 | m | 11 | 21'상 보수 |
| 4 | 19하 | 신축이음 | 후타재 균열 | 0.3 | 0.5 | | 8.00 | m | 16 | 21'상 보수 |
| 5 | 19하 | 신축이음 | 고무재 손상 | | 0.5 | | 0.50 | m | 1 | |
| 6 | 19하 | 신축이음 | 차수판 볼트탈락 | | | | 2.00 | EA | 2 | |
| 7 | 19하 | 신축이음 | 후타재 박락 | | 0.1 | 0.1 | 0.11 | ㎡ | 11 | 21'상 보수 |
| 8 | 23하 | 신축이음 | 후타재 박락 | | 0.1 | 0.2 | 0.04 | ㎡ | 2 | |
| 9 | 23하 | 신축이음 | 후타재 균열 | 0.3 | 0.5 | | 0.50 | m | 1 | |
| 10 | 23하 | 신축이음 | 고무재 손상 | | 0.5 | | 0.50 | m | 1 | |

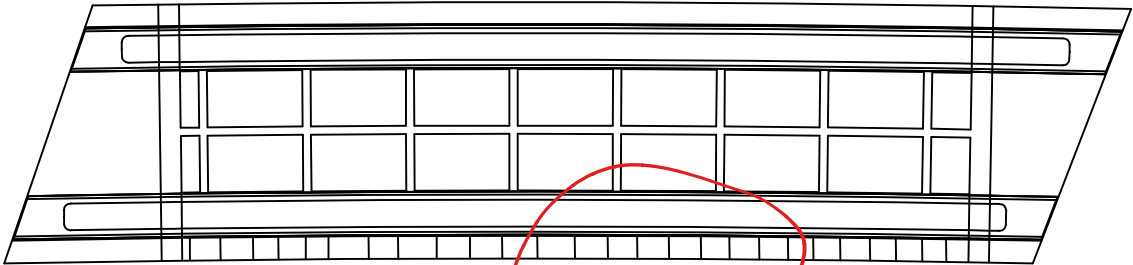
1 0.2/0.3X26EA

| 번호 | 구분 | 부재 | 손상내용 | 손상현황 | | | | | | 비고 |
|---|---|---|---|---|---|---|---|---|---|---|
| 1 | 19하 | 바닥판 | 균열(0.3mm미만) | 0.2 | 0.3 | | 7.80 | m | 26 | |

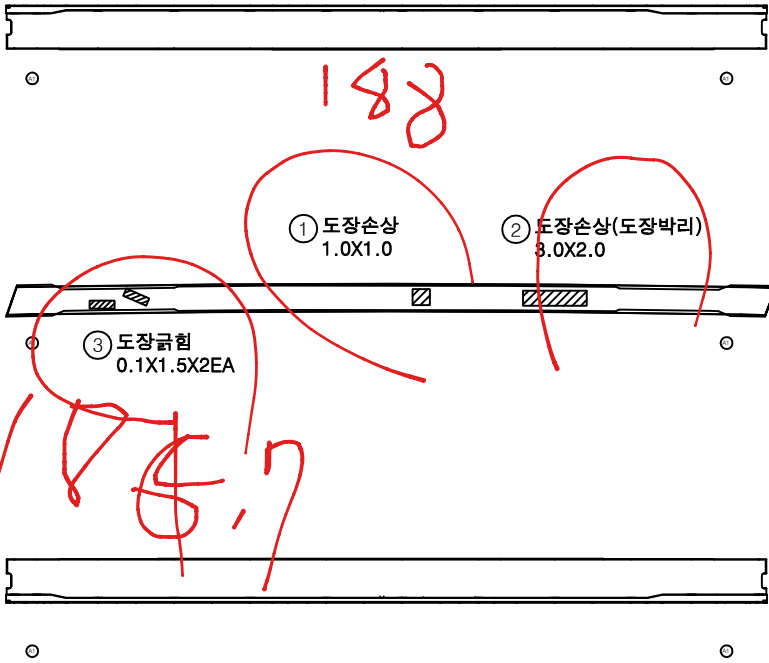
| 번호 | 구분 | 부재 | 손상내용 | 손상현황 | | | | | | 비고 |
|---|---|---|---|---|---|---|---|---|---|---|
| 1 | 19하 | 거더외부 | 도장손상 | | 1.0 | 1.0 | 1.00 | m <sup>2</sup> | 1 | |
| 2 | 19하 | 거더외부 | 도장손상 | | 3.0 | 2.0 | 6.00 | m <sup>2</sup> | 1 | |
| 3 | 20하 | 거더외부 | 도장균열 | | 0.1 | 1.5 | 0.30 | m <sup>2</sup> | 2 | |

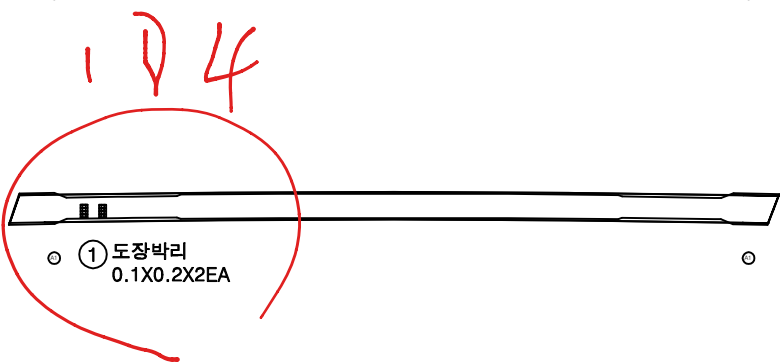
| 번호 | 구분 | 부재 | 손상내용 | 손상현황 | | | | | | 비고 |
|---|---|---|---|---|---|---|---|---|---|---|
| 1 | 21하 | 거더외부 | 도장박리 | | 0.1 | 0.2 | 0.04 | m <sup>2</sup> | 2 | |

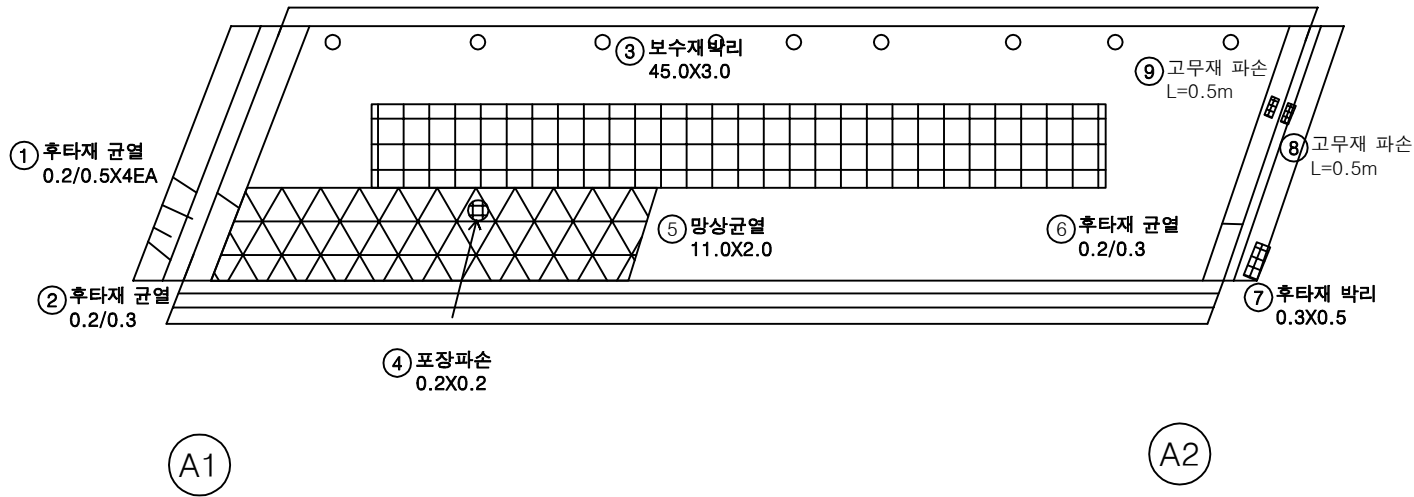
영 천 방 향

| 번호 | 구분 | 부재 | 손상내용 | 손상현황 | | | | | | 비고 |
|---|---|---|---|---|---|---|---|---|---|---|
| 1 | 19하 | 신축이음 | 후타재 균열 | 0.2 | 0.5 | | 2.00 | m | 4 | |
| 2 | 19하 | 신축이음 | 후타재 균열 | 0.2 | 0.3 | | 0.30 | m | 1 | |
| 3 | 19하 | 교면포장 | 포장 보수재박리 | | 45.0 | 3.0 | 135.00 | m <sup>2</sup> | 1 | |
| 4 | 19하 | 교면포장 | 포장 파손 | | 0.2 | 0.2 | 0.04 | m <sup>2</sup> | 1 | |
| 5 | 19하 | 교면포장 | 포장 망상균열 | | 11.0 | 2.0 | 22.00 | m <sup>2</sup> | 1 | |
| 6 | 19하 | 신축이음 | 후타재 균열 | 0.2 | 0.3 | | 0.30 | m | 1 | |
| 7 | 19하 | 신축이음 | 후타재 박리 | | 0.3 | 0.5 | 0.15 | m <sup>2</sup> | 1 | |
| 8 | 20하 | 신축이음 | 고무재 파손 | | 0.5 | | 0.50 | m | 1 | |
| 9 | 21하 | 신축이음 | 고무재 파손 | | 0.5 | | 0.50 | m | 1 | |

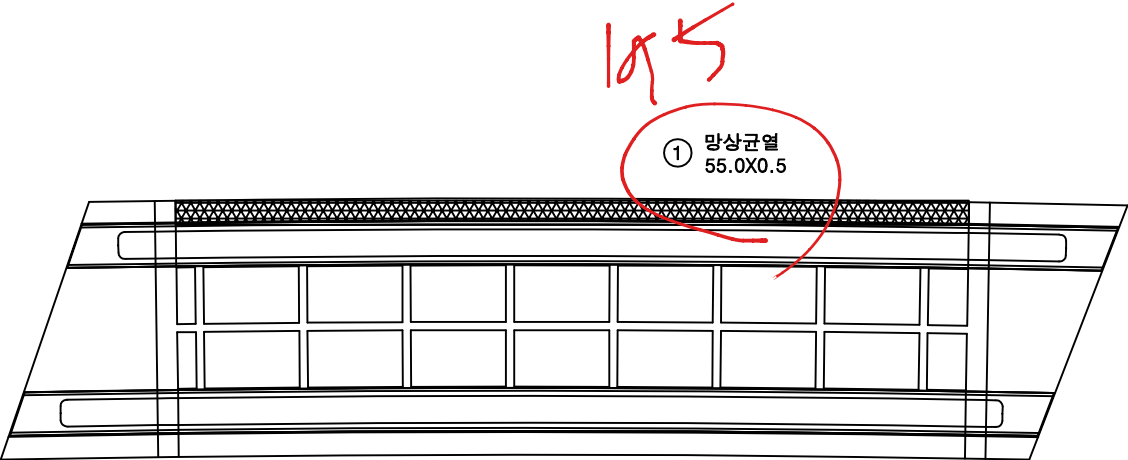
| 번호 | 구분 | 부재 | 손상내용 | 손상현황 | | | | | | 비고 |
|---|---|---|---|---|---|---|---|---|---|---|
| 1 | 21하 | 바닥판 | 망상균열 | | 55.0 | 0.5 | 27.50 | m <sup>2</sup> | 1 | |

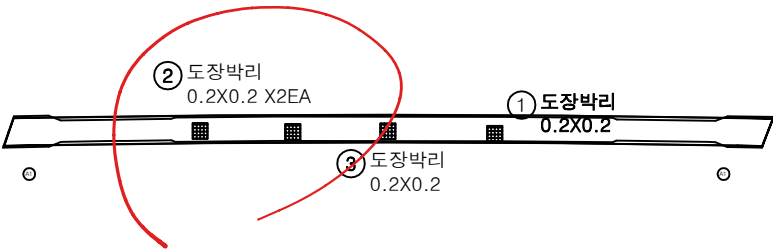
| 번호 | 구분 | 부재 | 손상내용 | 손상현황 | | | | | | 비고 |
|---|---|---|---|---|---|---|---|---|---|---|
| 1 | 19하 | 거더외부 | 도장박리 | | 0.3 | 0.3 | 0.09 | m <sup>2</sup> | 1 | |

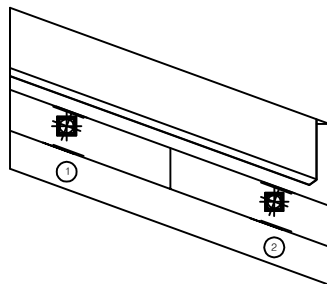
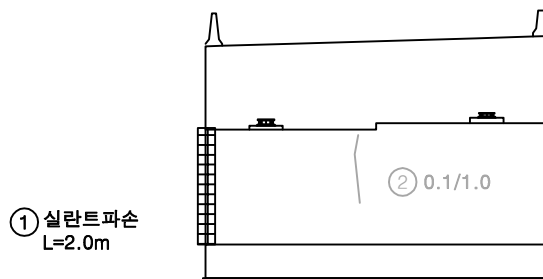
| 번호 | 구분 | 부재 | 손상내용 | 손상현황 | | | | | | 비고 |
|---|---|---|---|---|---|---|---|---|---|---|
| 2 | 19하 | 교대 | 균열 (0.3mm이만) | 0.1 | 1.0 | | 1.00 | m | 1 | 21'하 보수 |
