상주영천고속도로 2024~2025년 시설물 안전점검 용역  
(2024년 상반기 정기안전점검)

# 외 관 조 사 망 도

군위터널(상주방향)

(주)명성엔지니어링

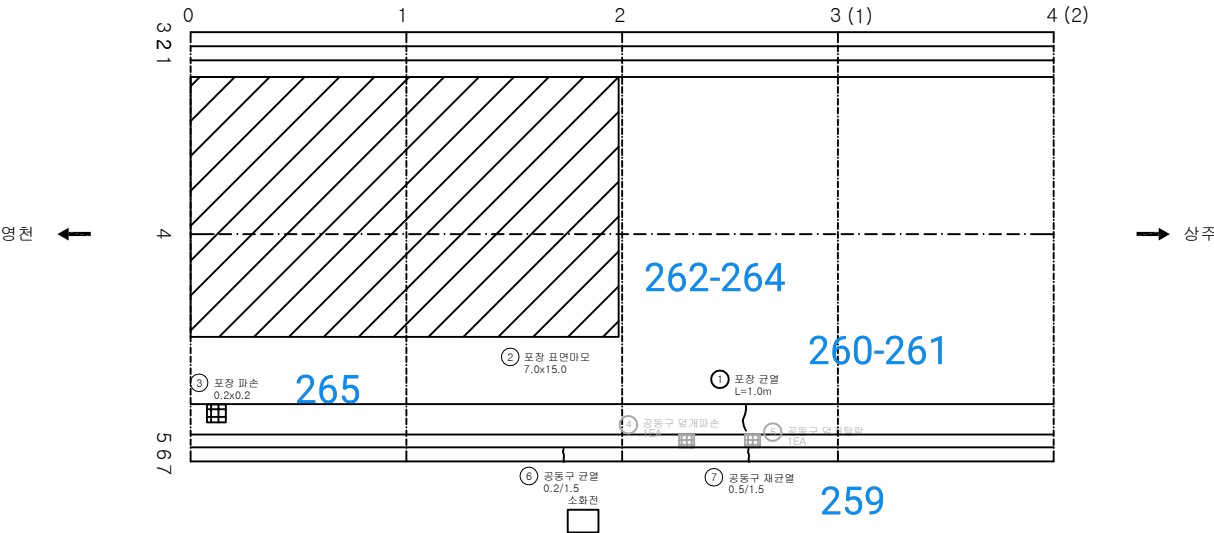
| 번 호 | 발 생 연 도 | 부 재 | 손 상 내 용 | 손 상 현 황 | | | | | | | 비 고 |
|---|---|---|---|---|---|---|---|---|---|---|---|
| 1 | 19하 | 포장 | 포장 균열 | | 1.0 | | 1.00 | m | 1 | 1.00 | |
| 2 | 20상 | 포장 | 포장 표면마모 | | 15.0 | 7.0 | 105.00 | m <sup>2</sup> | 1 | 105.00 | |
| 3 | 20상 | 포장 | 포장 파손 | | 0.2 | 0.2 | 0.04 | m <sup>2</sup> | 1 | 0.04 | |
| 4 | 19하 | 공동구 | 공동구 덮개파손 | | | | 1.00 | EA | 1 | 1.00 | 21'하 보수 |
| 5 | 19하 | 공동구 | 공동구 덮개열림 | | | | 1.00 | EA | 1 | 1.00 | 21'하 보수 |
| 6 | 20상 | 공동구 | 공동구 균열 | 0.2 | 1.5 | | 1.50 | m | 1 | 1.50 | |
| 7 | 20상 | 공동구 | 공동구 재균열 | 0.5 | 1.5 | | 1.50 | m | 1 | 1.50 | |

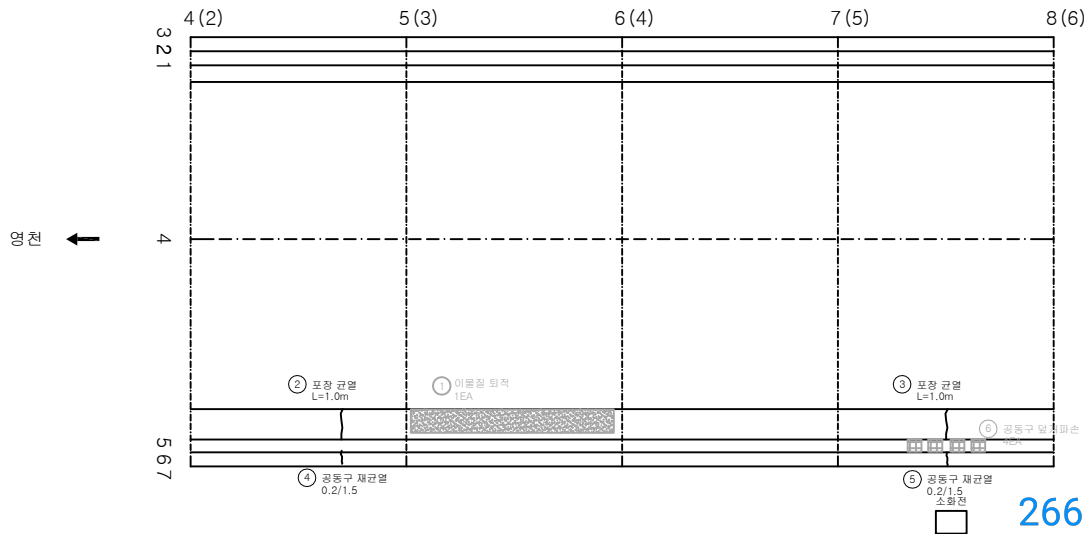
| 부식 | 좌굴, 변형 | 기 타 | 도 면 번호<br>001 |

| 번<br>호 | 발생<br>년도 | 부재 | 손상내용 | 손상현황 | | | | | | | 비 고 |
|---|---|---|---|---|---|---|---|---|---|---|---|
| 2 | 20상 | 포장 | 포장 균열 | | 1.0 | | 1.00 | m | 1 | 1.00 | |
| 3 | 20상 | 포장 | 포장 균열 | | 1.0 | | 1.00 | m | 1 | 1.00 | |
| 4 | 20상 | 공동구 | 공동구 재균열 | 0.2 | 1.5 | | 1.50 | m | 1 | 1.50 | |
| 5 | 20상 | 공동구 | 공동구 재균열 | 0.2 | 1.5 | | 1.50 | m | 1 | 1.50 | |

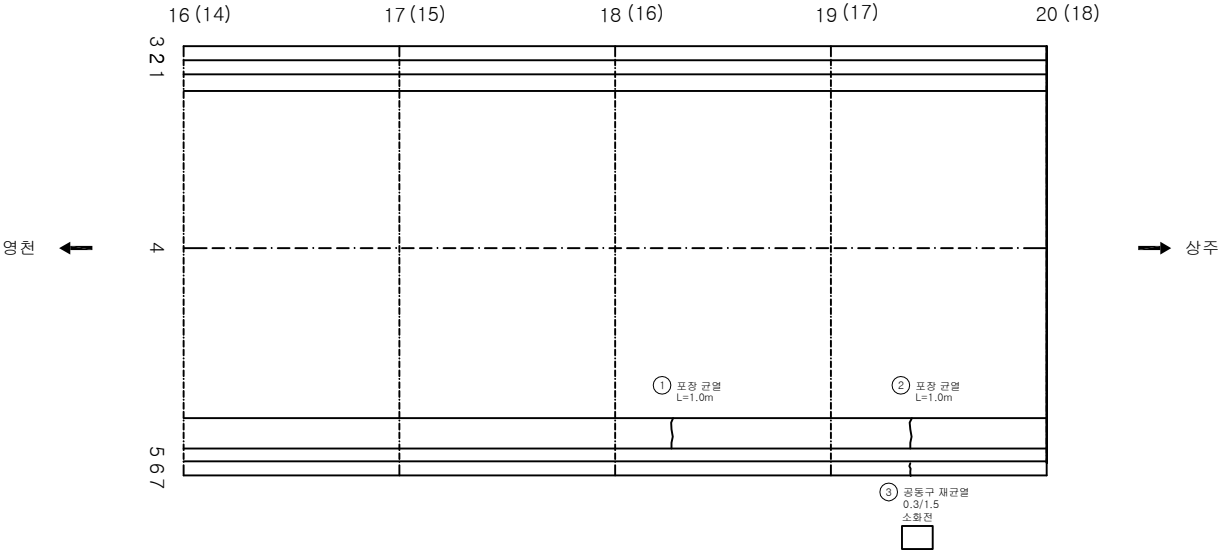
| 번호 | 발생<br>년도 | 부재 | 손상내용 | 손상현황 | | | | | | 비 고 | |
|---|---|---|---|---|---|---|---|---|---|---|---|
| 1 | 20상 | 포장 | 포장 균열 | | 1.0 | | 1.00 | m | 1 | 1.00 | |
| 2 | 20상 | 포장 | 포장 균열 | | 1.0 | | 1.00 | m | 1 | 1.00 | |
| 3 | 20상 | 공동구 | 공동구 재균열 | 0.3 | 1.5 | | 1.50 | m | 1 | 1.50 | |

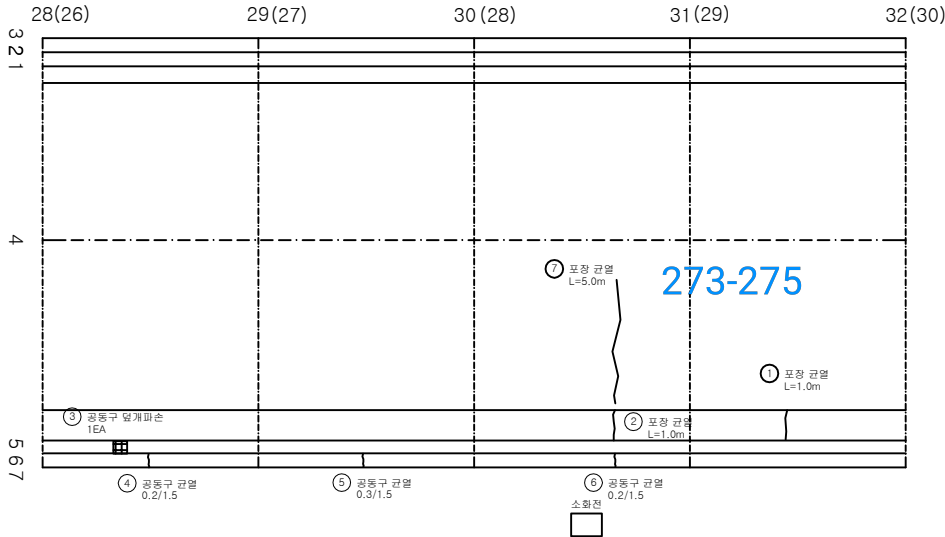
| 부식 | 좌굴, 변형 | 기 타 | 도 면 번 호<br>007 |

| 번 호 | 발 생 연 도 | 부 재 | 손 상 내 용 | 손 상 현 황 | | | | | | | 비 고 |
|---|---|---|---|---|---|---|---|---|---|---|---|
| 1 | 19하 | 포장 | 포장 균열 | | 1.0 | | 1.00 | m | 1 | 1.00 | |
| 2 | 20상 | 포장 | 포장 균열 | | 1.0 | | 1.00 | m | 1 | 1.00 | |
| 4 | 20상 | 공동구 | 공동구 균열 | 0.2 | 1.5 | | 1.50 | m | 1 | 1.50 | |
| 5 | 20상 | 공동구 | 공동구 균열 | 0.3 | 1.5 | | 1.50 | m | 1 | 1.50 | |
| 6 | 20상 | 공동구 | 공동구 균열 | 0.2 | 1.5 | | 1.50 | m | 1 | 1.50 | |
| 7 | 23하 | 포장 | 포장 균열 | | 5.0 | | 5.00 | m | 1 | 5.00 | |

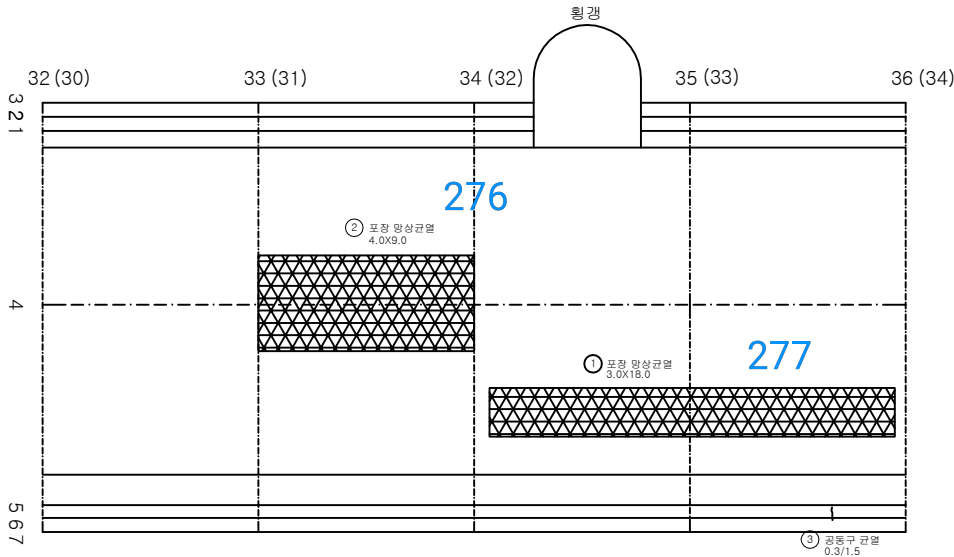
| 부식 | 좌굴, 변형 | 기타 | 도 면 번 호<br>008 |

| 번 호 | 발 생 연 도 | 부 재 | 손 상 내 용 | 손 상 현 황 | | | | | | | 비 고 |
|---|---|---|---|---|---|---|---|---|---|---|---|
| 1 | 19하 | 포장 | 포장 망상균열 | | 18.0 | 3.0 | 54.00 | m <sup>2</sup> | 1 | 54.00 | |
| 2 | 20상 | 포장 | 포장 망상균열 | | 9.0 | 4.0 | 36.00 | m <sup>2</sup> | 1 | 36.00 | |
| 3 | 21하 | 공동구 | 공동구 균열 | 0.3 | 1.5 | | 1.50 | m | 1 | 1.50 | |

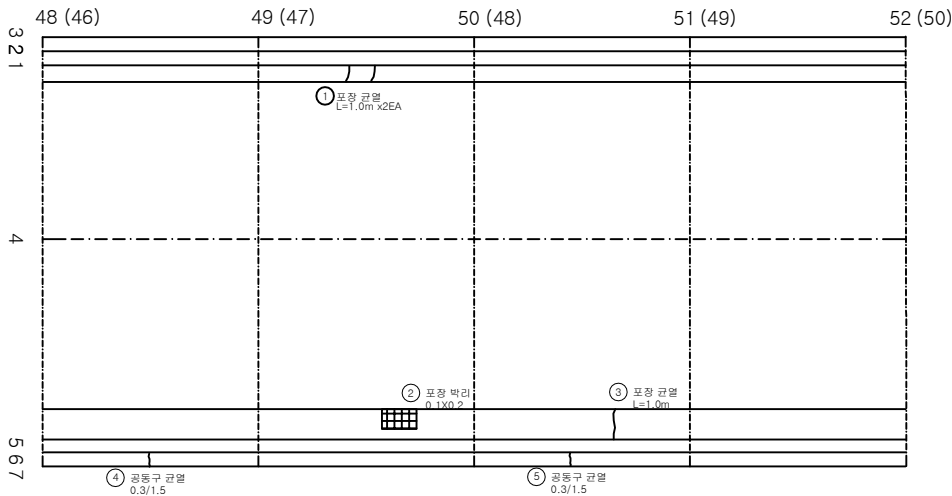
| 번 호 | 발 생 연 도 | 부 재 | 손 상 내 용 | 손 상 현 황 | | | | | | | 비 고 |
|---|---|---|---|---|---|---|---|---|---|---|---|
| 1 | 19하 | 포장 | 포장 균열 | | 1.0 | | 1.00 | m | 2 | 2.00 | |
| 3 | 20상 | 포장 | 포장 균열 | | 1.0 | | 1.00 | m | 1 | 1.00 | |
| 4 | 20상 | 공동구 | 공동구 균열 | 0.3 | 1.5 | | 1.50 | m | 1 | 1.50 | |
| 5 | 20상 | 공동구 | 공동구 균열 | 0.3 | 1.5 | | 1.50 | m | 1 | 1.50 | |

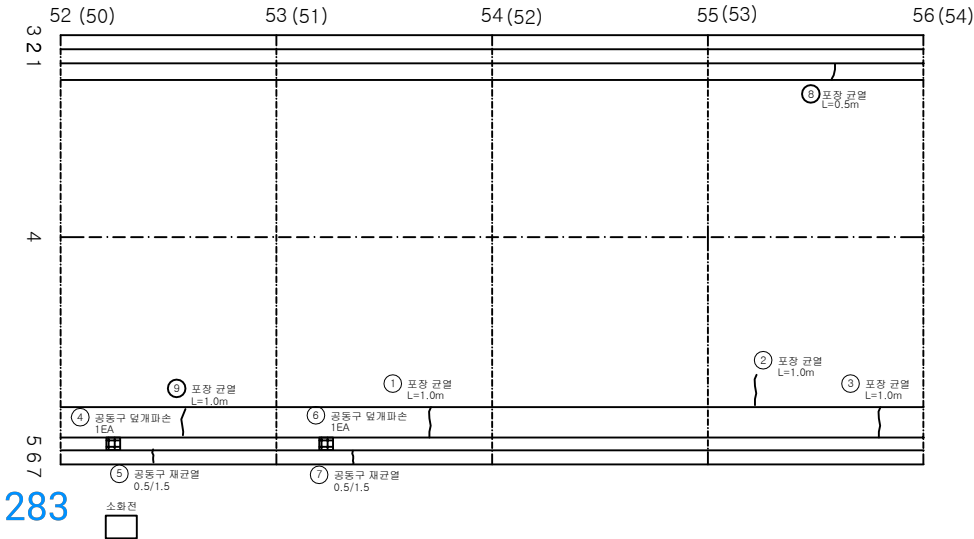
| 번 호 | 발 생 연 도 | 부 재 | 손 상 내 용 | 손 상 현 황 | | | | | | | 비 고 |
|---|---|---|---|---|---|---|---|---|---|---|---|
| 1 | 20상 | 포장 | 포장 균열 | | 1.0 | | 1.00 | m | 1 | 1.00 | |
| 2 | 20상 | 포장 | 포장 균열 | | 1.0 | | 1.00 | m | 1 | 1.00 | |
| 3 | 20상 | 포장 | 포장 균열 | | 1.0 | | 1.00 | m | 1 | 1.00 | |
| 5 | 20상 | 공동구 | 공동구 재균열 | 0.5 | 1.5 | | 1.50 | m | 1 | 1.50 | |
| 7 | 20상 | 공동구 | 공동구 재균열 | 0.5 | 1.5 | | 1.50 | m | 1 | 1.50 | |
| 8 | 21하 | 포장 | 포장 균열 | | 0.5 | | 0.50 | m | 1 | 0.50 | |
| 9 | 23하 | 포장 | 포장 균열 | | 1.0 | | 1.00 | m | 1 | 1.00 | |

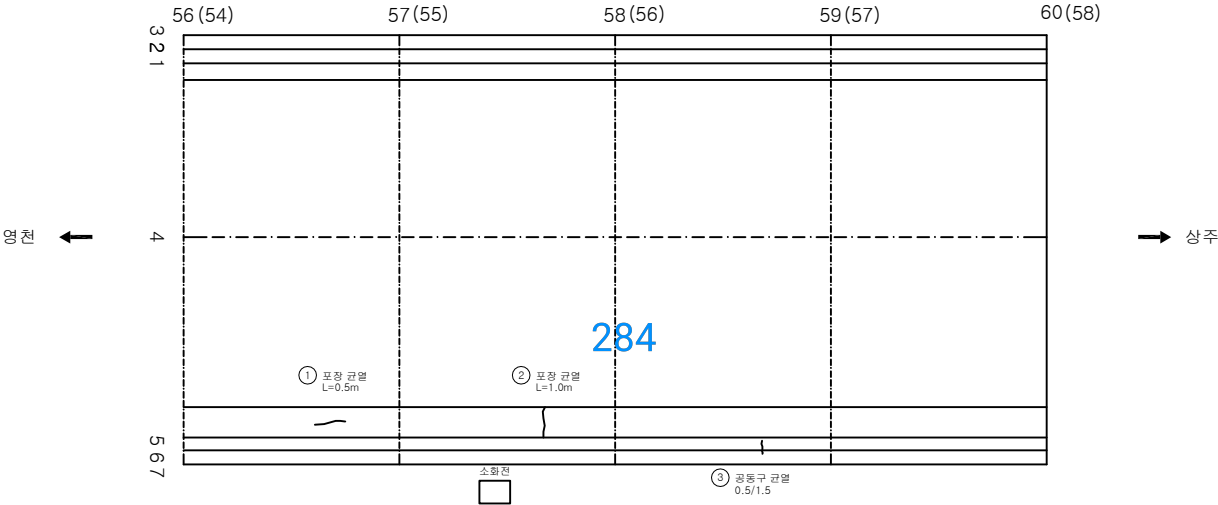
| 번호 | 발생<br>년도 | 부재 | 손상내용 | 손상현황 | | | | | | | 비고 |
|---|---|---|---|---|---|---|---|---|---|---|---|
| 1 | 20상 | 포장 | 포장 균열 | | 0.5 | | 0.50 | m | 1 | 0.50 | |
| 2 | 20상 | 포장 | 포장 균열 | | 1.0 | | 1.00 | m | 1 | 1.00 | |
| 3 | 21하 | 공동구 | 공동구 균열 | 0.5 | 1.5 | | 1.50 | m | 1 | 1.50 | |

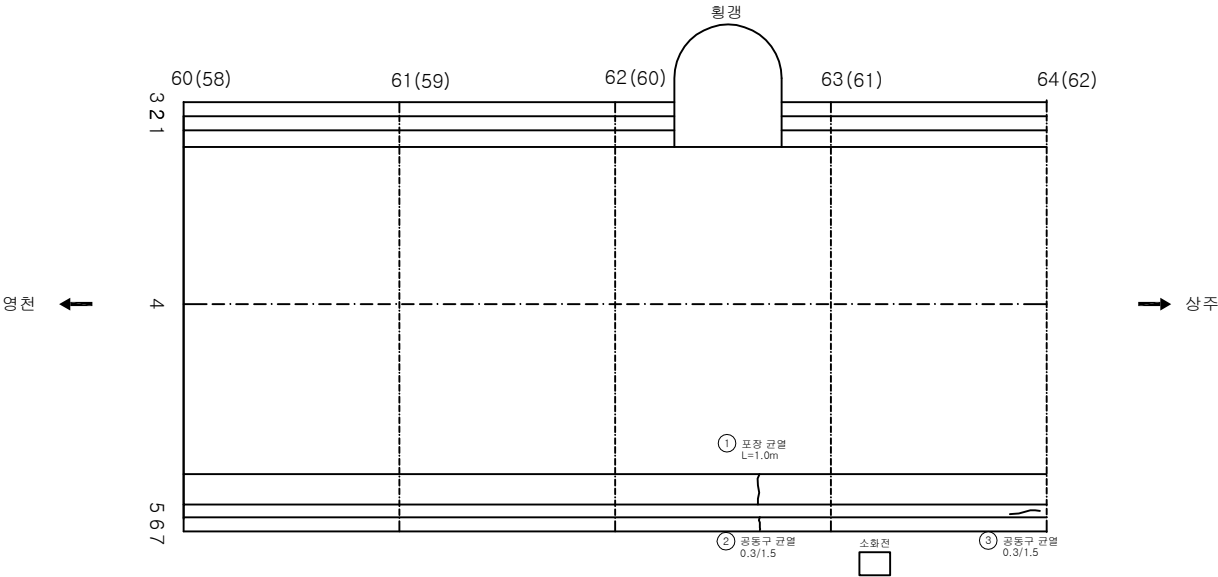
| 번호 | 발생<br>년도 | 부재 | 손상내용 | 손상현황 | | | | | | 비 고 | |
|---|---|---|---|---|---|---|---|---|---|---|---|
| 1 | 20상 | 포장 | 포장 균열 | | 1.0 | | 1.00 | m | 1 | 1.00 | |
| 2 | 20상 | 공동구 | 공동구 균열 | 0.3 | 1.5 | | 1.50 | m | 1 | 1.50 | |
| 3 | 21하 | 공동구 | 공동구 균열 | 0.3 | 1.5 | | 1.50 | m | 1 | 1.50 | |

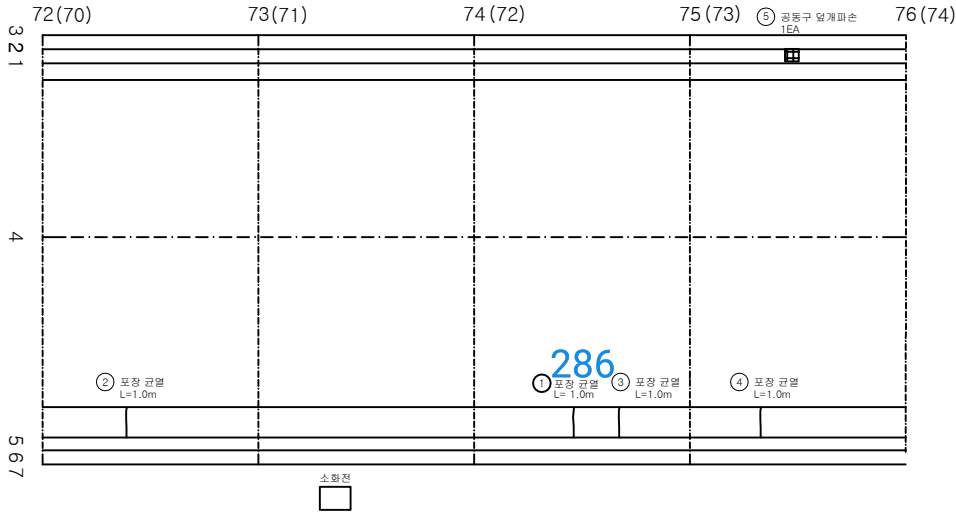
| 부식 | 좌굴, 변형 | 기 타 | 도 면 번 호<br>018 |

| 번 호 | 발 생 연 도 | 부 재 | 손 상 내 용 | 손 상 현 황 | | | | | | | 비 고 |
|---|---|---|---|---|---|---|---|---|---|---|---|
| 1 | 19하 | 포장 | 포장 균열 | | 1.0 | | 1.00 | m | 1 | 1.00 | |
| 2 | 20상 | 포장 | 포장 균열 | | 1.0 | | 1.00 | m | 1 | 1.00 | |
| 3 | 20상 | 포장 | 포장 균열 | | 1.0 | | 1.00 | m | 1 | 1.00 | |
| 4 | 20상 | 포장 | 포장 균열 | | 1.0 | | 1.00 | m | 1 | 1.00 | |

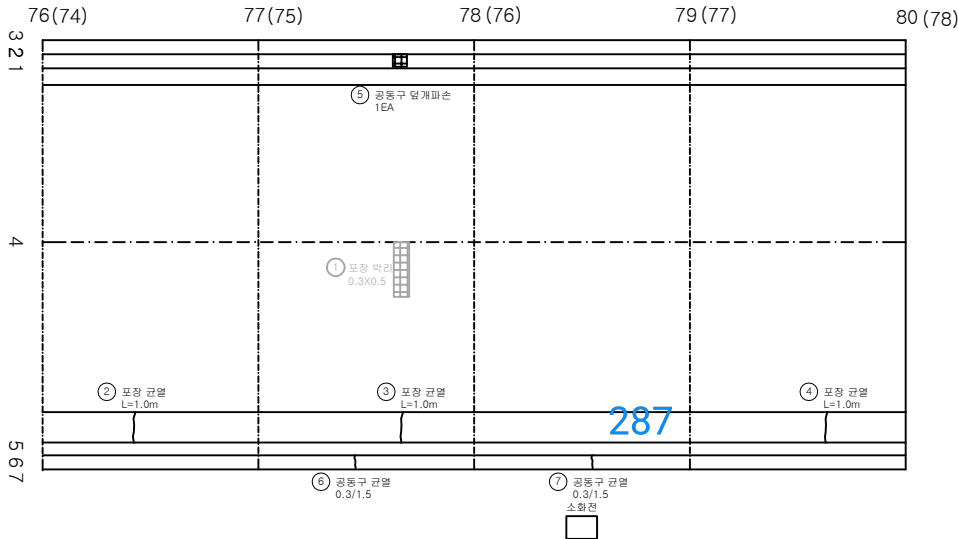
| 번 호 | 발 생 연 도 | 부 재 | 손 상 내 용 | 손 상 현 황 | | | | | | | 비 고 |
|---|---|---|---|---|---|---|---|---|---|---|---|
| 2 | 20상 | 포장 | 포장 균열 | | 1.0 | | 1.00 | m | 1 | 1.00 | |
| 3 | 20상 | 포장 | 포장 균열 | | 1.0 | | 1.00 | m | 1 | 1.00 | |
| 4 | 20상 | 포장 | 포장 균열 | | 1.0 | | 1.00 | m | 1 | 1.00 | |
| 6 | 20상 | 공동구 | 공동구 균열 | 0.3 | 1.5 | | 1.50 | m | 1 | 1.50 | |
| 7 | 20상 | 공동구 | 공동구 균열 | 0.3 | 1.5 | | 1.50 | m | 1 | 1.50 | |

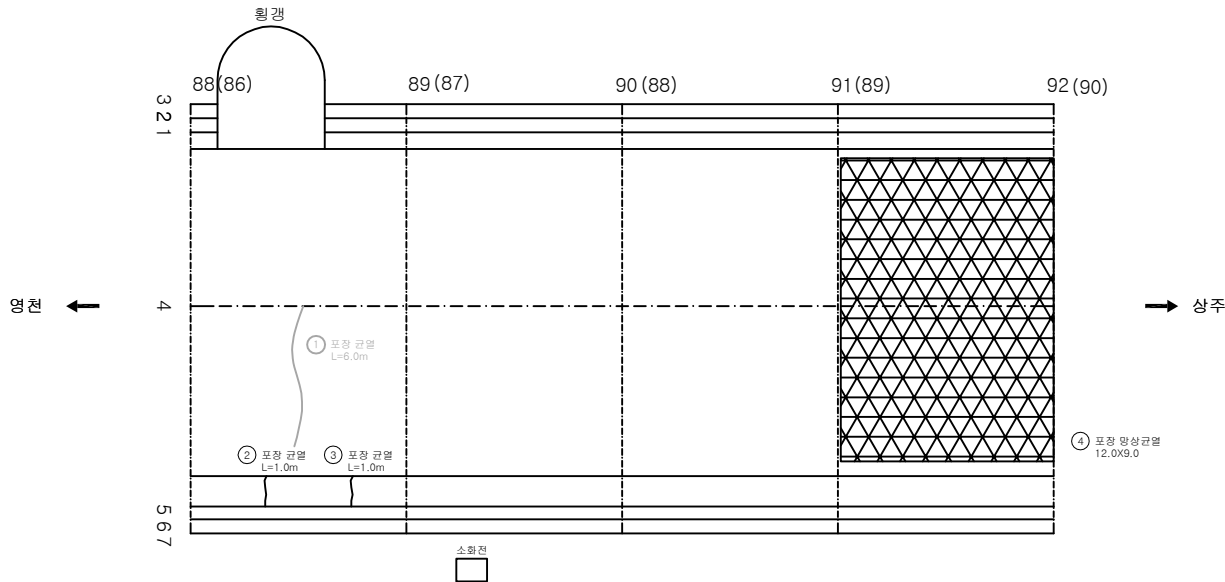
| 부식 | 좌굴, 변형 | 기 타 | 도 면 번 호<br>022 |

| 번호 | 발생<br>년도 | 부재 | 손상내용 | 손상현황 | | | | | | 비고 | |
|---|---|---|---|---|---|---|---|---|---|---|---|
| 1 | 1998 | 포장 | 포장 균열 | | 6.0 | | 6.00 | m | 1 | 6.00 | 21'차 보수 |
| 2 | 20상 | 포장 | 포장 균열 | | 1.0 | | 1.00 | m | 1 | 1.00 | |
| 3 | 20상 | 포장 | 포장 균열 | | 1.0 | | 1.00 | m | 1 | 1.00 | |
| 4 | 20상 | 포장 | 포장 양상균열 | | 12.0 | 9.0 | 108.00 | m <sup>2</sup> | 1 | 108.00 | |

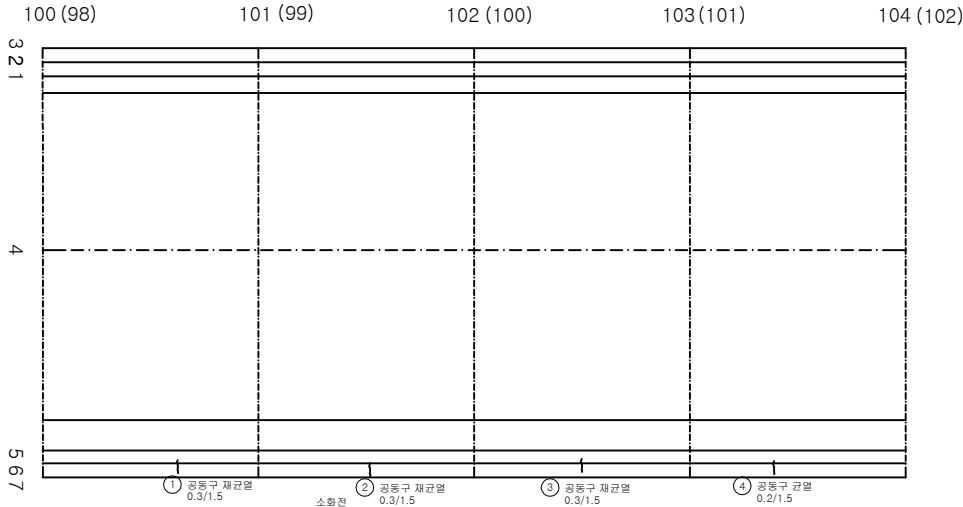
| 부식 | 좌굴, 변형 | 기 타 | 도 면 번 호<br>025 |

| 번호 | 발생<br>년도 | 부재 | 손상내용 | 손상현황 | | | | | | 비 고 | |
|---|---|---|---|---|---|---|---|---|---|---|---|
| 1 | 20상 | 공동구 | 공동구 재균열 | 0.3 | 1.5 | | 1.50 | m | 1 | 1.50 | |
| 2 | 20상 | 공동구 | 공동구 재균열 | 0.3 | 1.5 | | 1.50 | m | 1 | 1.50 | |
| 3 | 20상 | 공동구 | 공동구 재균열 | 0.3 | 1.5 | | 1.50 | m | 1 | 1.50 | |
| 4 | 20상 | 공동구 | 공동구 균열 | 0.2 | 1.5 | | 1.50 | m | 1 | 1.50 | |

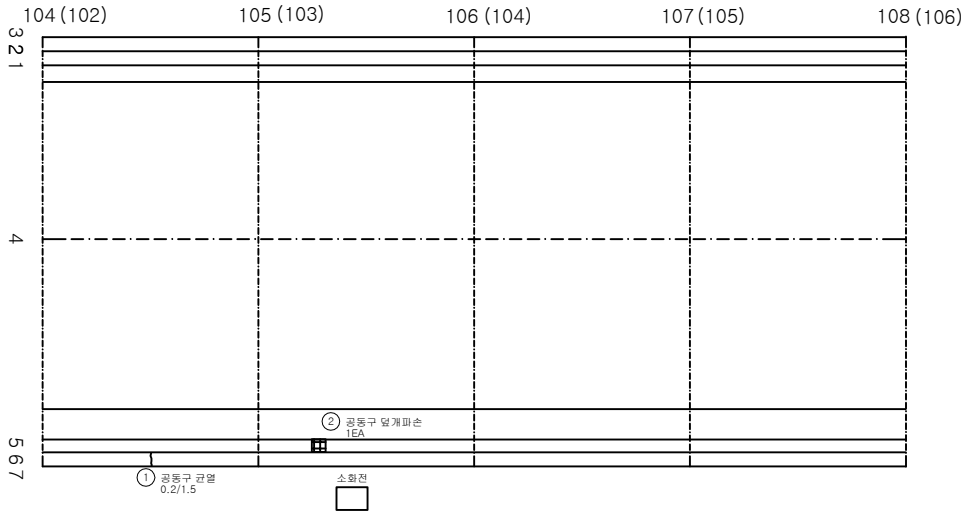
| 부식 | 좌굴, 변형 | 기 타 | 도 면 번 호<br>026 |

| 번 호 | 발 생 연 도 | 부 재 | 손 상 내 용 | 손 상 현 황 | | | | | | | 비 고 |
|---|---|---|---|---|---|---|---|---|---|---|---|
| 1 | 20상 | 공동구 | 공동구 균열 | 0.2 | 1.5 | | 1.50 | m | 1 | 1.50 | |

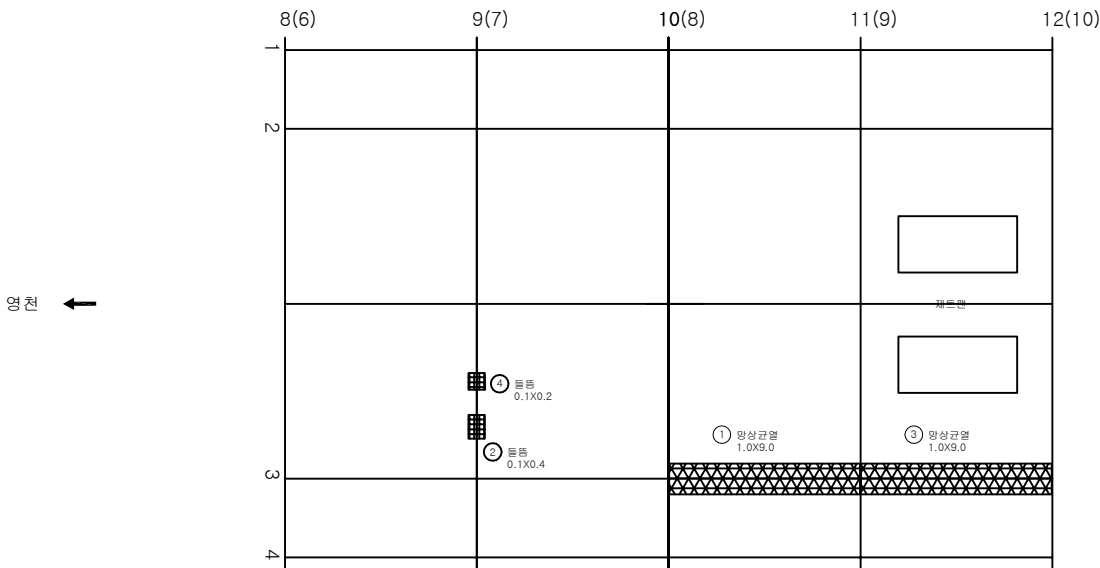
| 철근노출 | 침하 | 열화 | 도면번호<br>030 |

| 번호 | 발생<br>년도 | 부재 | 손상내용 | 손상현황 | | | | | | | 비 고 |
|---|---|---|---|---|---|---|---|---|---|---|---|
| 1 | 20상 | 측벽부 | 망상균열 | | 9.0 | 1.0 | 9.00 | m <sup>2</sup> | 1 | 9.00 | |
| 3 | 21하 | 측벽부 | 망상균열 | | 9.0 | 1.0 | 9.00 | m <sup>2</sup> | 1 | 9.00 | |

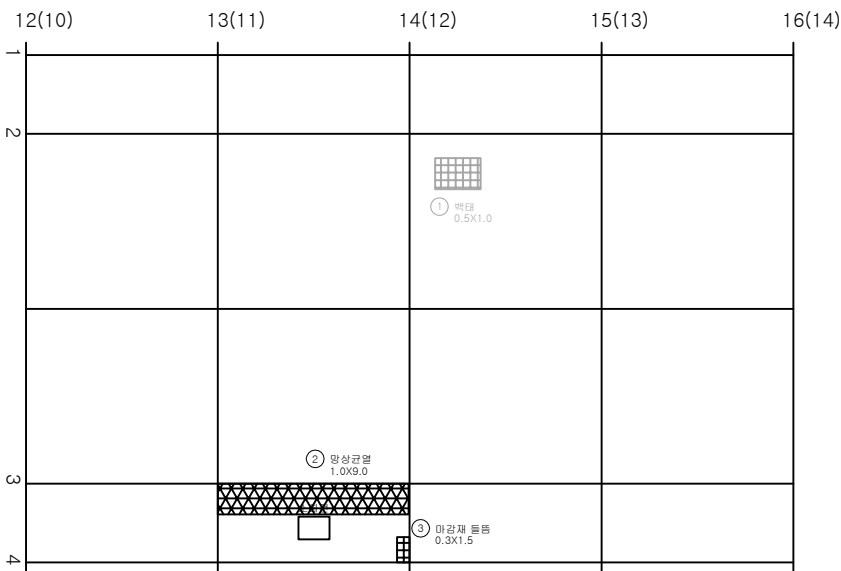
| 부 식 | 좌굴, 변형 | 기 타 | 도 면 번호<br>031 |

| 번호 | 발생<br>년도 | 부재 | 손상내용 | 손상현황 | | | | | | 비 고 | |
|---|---|---|---|---|---|---|---|---|---|---|---|
| 2 | 20상 | 측벽부 | 망상균열 | | 1.0 | 9.0 | 9.00 | m <sup>2</sup> | 1 | 9.00 | |

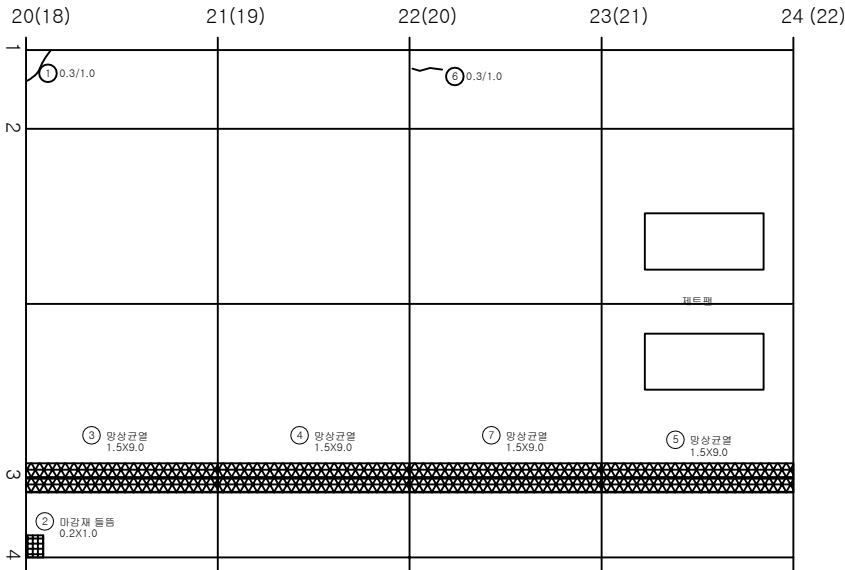
| 부식 | 좌굴, 변형 | 기 타 | 도 면 번 호<br>033 |

| 번호 | 발생<br>년도 | 부재 | 손상내용 | 손상현황 | | | | | | | 비 고 |
|---|---|---|---|---|---|---|---|---|---|---|---|
| 3 | 20상 | 측벽부 | 망상균열 | | 1.5 | 9.0 | 13.50 | m <sup>2</sup> | 1 | 13.50 | |
| 4 | 20상 | 측벽부 | 망상균열 | | 1.5 | 9.0 | 13.50 | m <sup>2</sup> | 1 | 13.50 | |
| 5 | 20상 | 측벽부 | 망상균열 | | 1.5 | 9.0 | 13.50 | m <sup>2</sup> | 1 | 13.50 | |
| 7 | 21하 | 측벽부 | 망상균열 | | 1.5 | 9.0 | 13.50 | m <sup>2</sup> | 1 | 13.50 | |

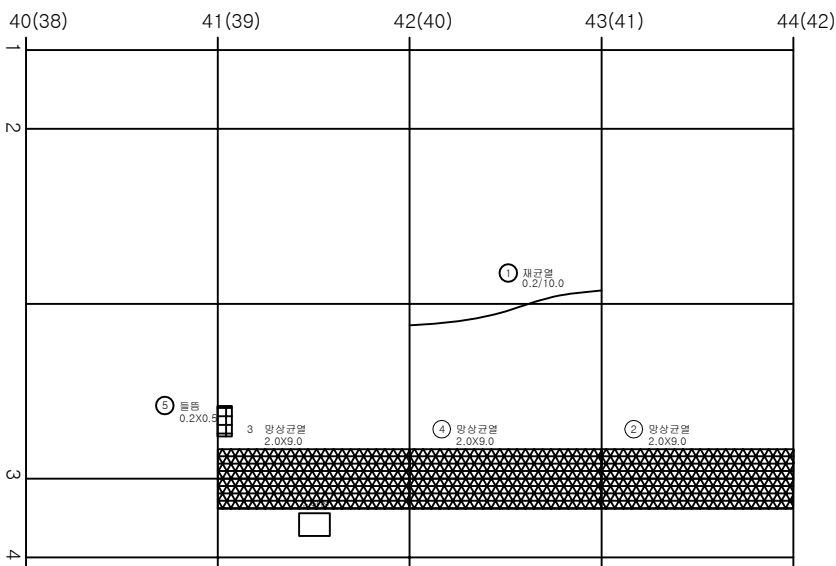
| 보강근망 | 보강근망 | 보강근망 | 도 면 번호<br>038 |

| 번호 | 발생<br>년도 | 부재 | 손상내용 | 손상현황 | | | | | | | 비 고 |
|---|---|---|---|---|---|---|---|---|---|---|---|
| 1 | 19하 | 천단부 | 재균열 (Cw=0.3mm미만) | 0.2 | 10.0 | | 10.00 | m | 1 | 10.00 | |
| 2 | 20상 | 측벽부 | 망상균열 | | 2.0 | 9.0 | 18.00 | m <sup>2</sup> | 1 | 18.00 | |
| 3 | 21하 | 측벽부 | 망상균열 | | 2.0 | 9.0 | 18.00 | m <sup>2</sup> | 1 | 18.00 | |
| 4 | 21하 | 측벽부 | 망상균열 | | 2.0 | 9.0 | 18.00 | m <sup>2</sup> | 1 | 18.00 | |

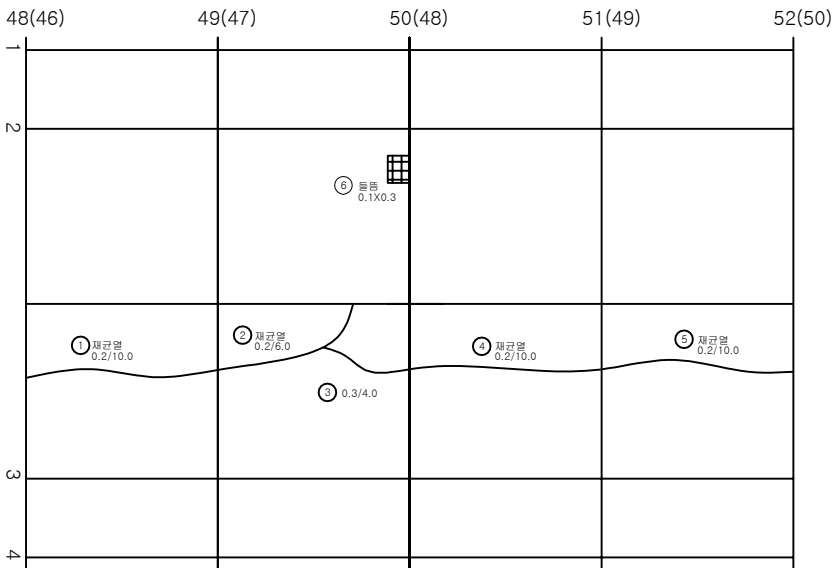
| 부 식 | 좌굴, 변형 | 기 타 | 도 면 번 호<br>040 |

| 번호 | 발생<br>년도 | 부재 | 손상내용 | 손상현황 | | | | | | | 비 고 |
|---|---|---|---|---|---|---|---|---|---|---|---|
| 1 | 19하 | 천단부 | 재균열(Cw=0.3mm미만) | 0.2 | 10.0 | | 10.00 | m | 1 | 10.00 | |
| 2 | 19하 | 천단부 | 재균열(Cw=0.3mm미만) | 0.2 | 6.0 | | 6.00 | m | 1 | 6.00 | |
| 3 | 19하 | 천단부 | 균열(Cw=0.3mm이상) | 0.3 | 4.0 | | 4.00 | m | 1 | 4.00 | |
| 4 | 19하 | 천단부 | 재균열(Cw=0.3mm미만) | 0.2 | 10.0 | | 10.00 | m | 1 | 10.00 | |
| 5 | 19하 | 천단부 | 재균열(Cw=0.3mm미만) | 0.2 | 10.0 | | 10.00 | m | 1 | 10.00 | |

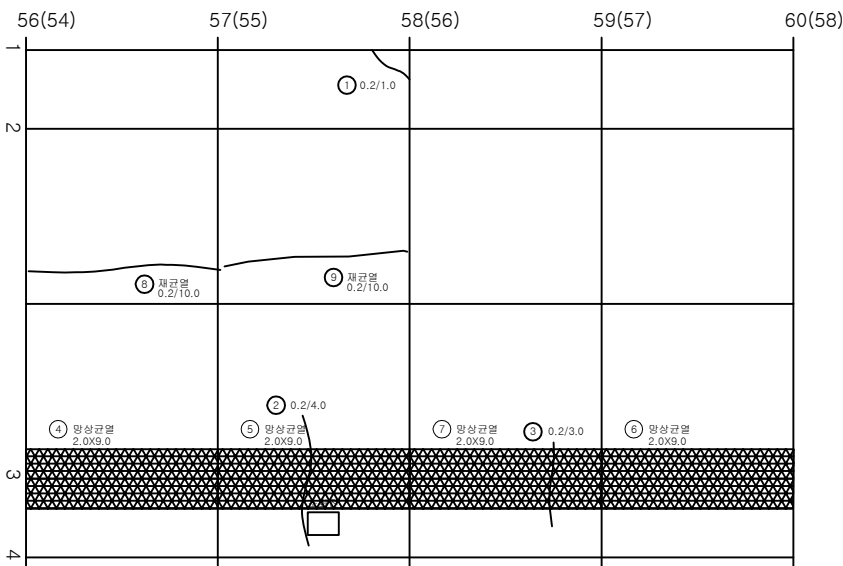
| 번호 | 발생<br>년도 | 부재 | 손상내용 | 손상현황 | | | | | | | 비 고 |
|---|---|---|---|---|---|---|---|---|---|---|---|
| 1 | 19하 | 측벽부 | 균열(Cw=0.3mm미만) | 0.2 | 1.0 | | 1.00 | m | 1 | 1.00 | |
| 2 | 19하 | 천단부 | 균열(Cw=0.3mm미만) | 0.2 | 4.0 | | 4.00 | m | 1 | 4.00 | |
| 3 | 19하 | 측벽부 | 균열(Cw=0.3mm미만) | 0.2 | 3.0 | | 3.00 | m | 1 | 3.00 | |
| 4 | 20상 | 측벽부 | 망상균열 | | 2.0 | 9.0 | 18.00 | m <sup>2</sup> | 1 | 18.00 | |
| 5 | 20상 | 측벽부 | 망상균열 | | 2.0 | 9.0 | 18.00 | m <sup>2</sup> | 1 | 18.00 | |
| 6 | 20상 | 측벽부 | 망상균열 | | 2.0 | 9.0 | 18.00 | m <sup>2</sup> | 1 | 18.00 | |
| 7 | 21하 | 측벽부 | 망상균열 | | 2.0 | 9.0 | 18.00 | m <sup>2</sup> | 1 | 18.00 | |
| 8 | 21하 | 천단부 | 재균열(Cw=0.3mm미만) | 0.2 | 10.0 | | 10.00 | m | 1 | 10.00 | |
