상주영천고속도로 2024~2025년 시설물 안전점검 용역  
(2024년 상반기 정기안전점검)

# 외 관 조 사 망 도

군위터널(상주방향)

2024.06

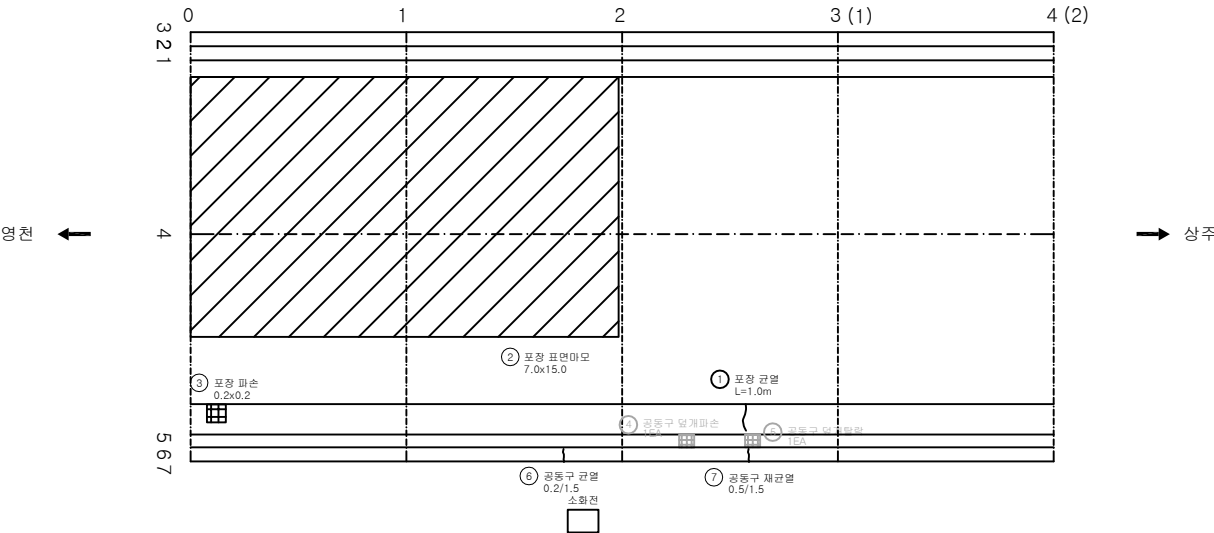
| 번 호 | 발 생 연 도 | 부 재 | 손 상 내 용 | 손 상 현 황 | | | | | | | 비 고 |
|---|---|---|---|---|---|---|---|---|---|---|---|
| 1 | 19하 | 포장 | 포장 균열 | | 1.0 | | 1.00 | m | 1 | 1.00 | |
| 2 | 20상 | 포장 | 포장 표면마모 | | 15.0 | 7.0 | 105.00 | m <sup>2</sup> | 1 | 105.00 | |
| 3 | 20상 | 포장 | 포장 파손 | | 0.2 | 0.2 | 0.04 | m <sup>2</sup> | 1 | 0.04 | |
| 4 | 19하 | 공동구 | 공동구 덮개파손 | | | | 1.00 | EA | 1 | 1.00 | 21'하 보수 |
| 5 | 19하 | 공동구 | 공동구 덮개열림 | | | | 1.00 | EA | 1 | 1.00 | 21'하 보수 |
| 6 | 20상 | 공동구 | 공동구 균열 | 0.2 | 1.5 | | 1.50 | m | 1 | 1.50 | |
| 7 | 20상 | 공동구 | 공동구 재균열 | 0.5 | 1.5 | | 1.50 | m | 1 | 1.50 | |

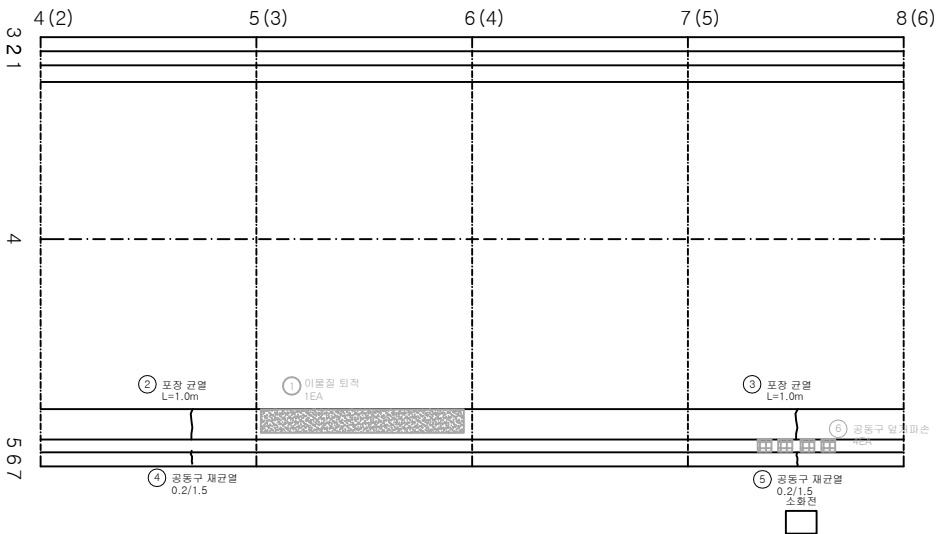
| 번 호 | 발 생 연 도 | 부 재 | 손 상 내 용 | 손 상 현 황 | | | | | | | 비 고 |
|---|---|---|---|---|---|---|---|---|---|---|---|
| 2 | 20상 | 포 장 | 포 장 균열 | | 1.0 | | 1.00 | m | 1 | 1.00 | |
| 3 | 20상 | 포 장 | 포 장 균열 | | 1.0 | | 1.00 | m | 1 | 1.00 | |
| 4 | 20상 | 공 동 구 | 공 동 구 재균열 | 0.2 | 1.5 | | 1.50 | m | 1 | 1.50 | |
| 5 | 20상 | 공 동 구 | 공 동 구 재균열 | 0.2 | 1.5 | | 1.50 | m | 1 | 1.50 | |

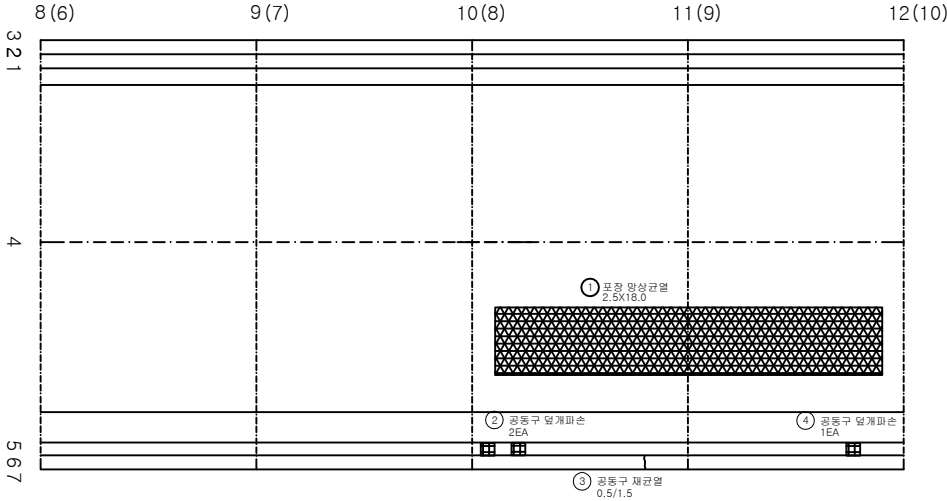
| 번호 | 발생<br>년도 | 부재 | 손상내용 | 손상현황 | | | | | | | 비고 |
|---|---|---|---|---|---|---|---|---|---|---|---|
| 1 | 19하 | 포장 | 포장 망상균열 | | 2.5 | 18.00 | 45.00 | m <sup>2</sup> | 1 | 45.00 | |
| 3 | 20상 | 공동구 | 공동구 채균열 | 0.5 | 1.5 | | 1.50 | m | 1 | 1.50 | |

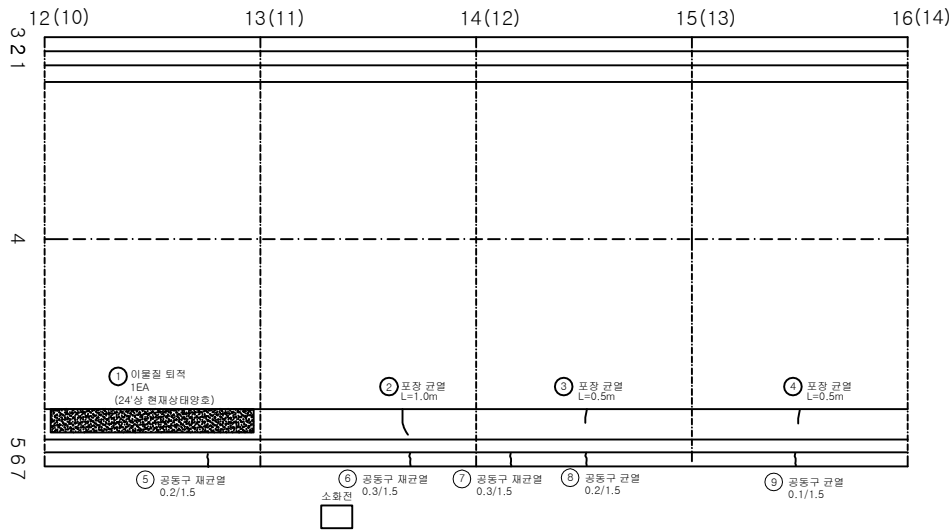
| 번 호 | 발 생 연 도 | 부 재 | 손 상 내 용 | 손 상 현 황 | | | | | | | 비 고 |
|---|---|---|---|---|---|---|---|---|---|---|---|
| 2 | 19하 | 포 장 | 포 장 균열 | | 1.0 | | 1.00 | m | 1 | 1.00 | |
| 3 | 19하 | 포 장 | 포 장 균열 | | 0.5 | | 0.50 | m | 1 | 0.50 | |
| 4 | 19하 | 포 장 | 포 장 균열 | | 0.5 | | 0.50 | m | 1 | 0.50 | |
| 5 | 20상 | 공 동 구 | 공 동 구 재균열 | 0.2 | 1.5 | | 1.50 | m | 1 | 1.50 | |
| 6 | 20상 | 공 동 구 | 공 동 구 재균열 | 0.3 | 1.5 | | 1.50 | m | 1 | 1.50 | |
| 7 | 20상 | 공 동 구 | 공 동 구 재균열 | 0.3 | 1.5 | | 1.50 | m | 1 | 1.50 | |
| 8 | 20상 | 공 동 구 | 공 동 구 균열 | 0.2 | 1.5 | | 1.50 | m | 1 | 1.50 | |
| 9 | 20상 | 공 동 구 | 공 동 구 균열 | 0.1 | 1.5 | | 1.50 | m | 1 | 1.50 | |

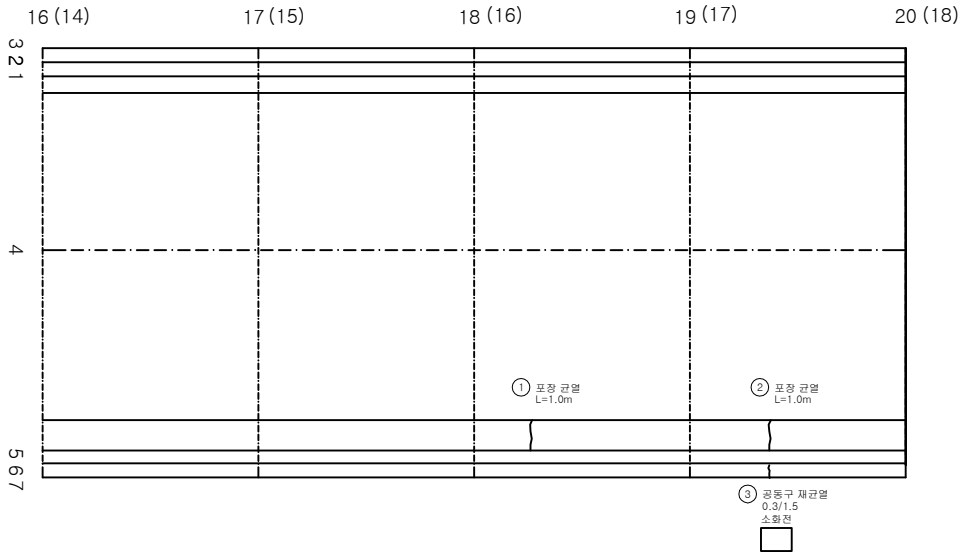
| 번호 | 발생<br>년도 | 부재 | 손상내용 | 손상현황 | | | | | | 비 고 | |
|---|---|---|---|---|---|---|---|---|---|---|---|
| 1 | 20상 | 포장 | 포장 균열 | | 1.0 | | 1.00 | m | 1 | 1.00 | |
| 2 | 20상 | 포장 | 포장 균열 | | 1.0 | | 1.00 | m | 1 | 1.00 | |
| 3 | 20상 | 공동구 | 공동구 재균열 | 0.3 | 1.5 | | 1.50 | m | 1 | 1.50 | |

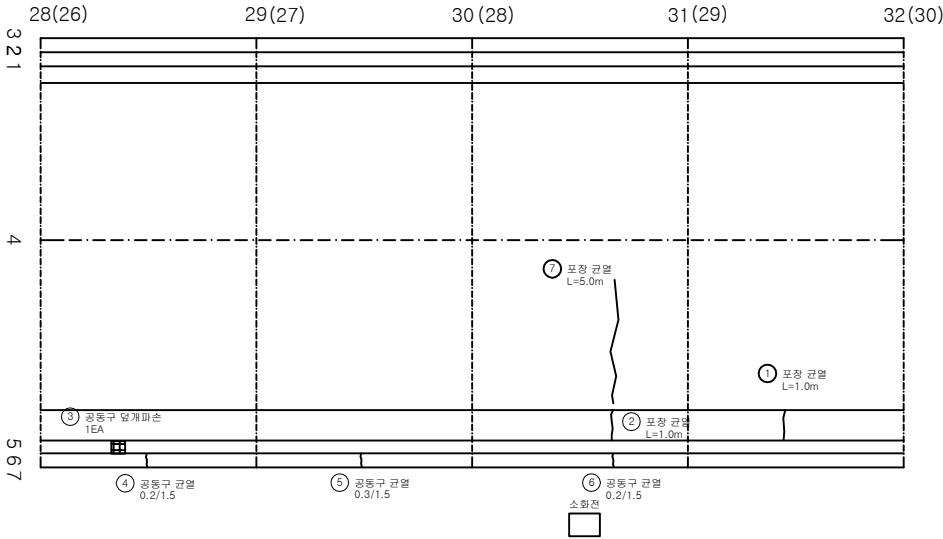
| 번 호 | 발 생 연 도 | 부 재 | 손 상 내 용 | 손 상 현 황 | | | | | | | 비 고 |
|---|---|---|---|---|---|---|---|---|---|---|---|
| 1 | 19하 | 포장 | 포장 망상균열 | | 18.0 | 3.0 | 54.00 | m <sup>2</sup> | 1 | 54.00 | |
| 2 | 20상 | 포장 | 포장 망상균열 | | 9.0 | 4.0 | 36.00 | m <sup>2</sup> | 1 | 36.00 | |
| 3 | 21하 | 공동구 | 공동구 균열 | 0.3 | 1.5 | | 1.50 | m | 1 | 1.50 | |

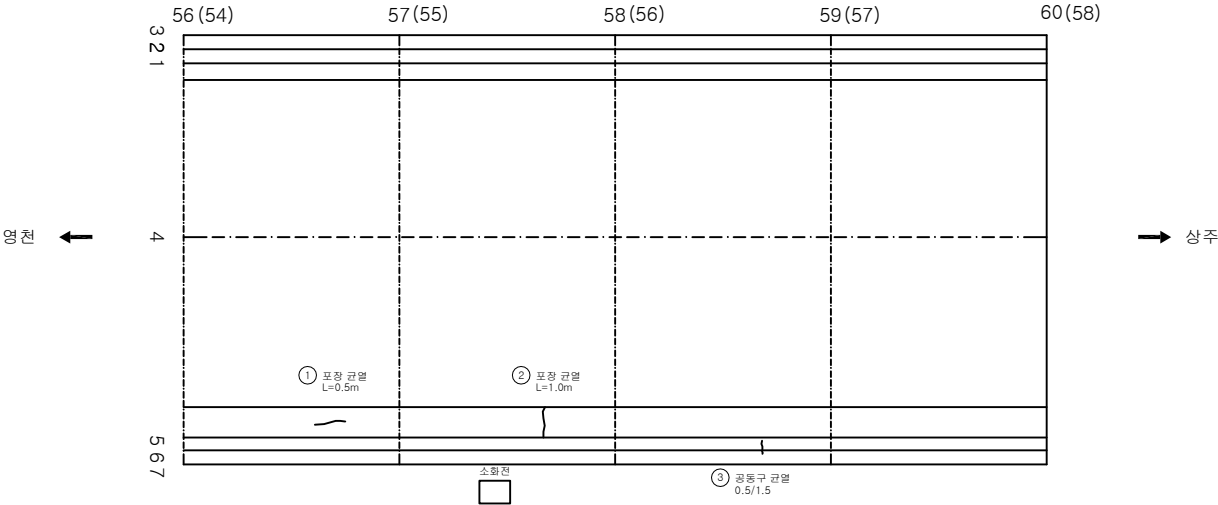
| 번 호 | 발 생 연 도 | 부 재 | 손 상 내 용 | 손 상 현 황 | | | | | | | 비 고 |
|---|---|---|---|---|---|---|---|---|---|---|---|
| 1 | 20상 | 포장 | 포장 균열 | | 1.0 | | 1.00 | m | 1 | 1.00 | |
| 2 | 20상 | 공동구 | 공동구 균열 | 0.3 | 1.5 | | 1.50 | m | 1 | 1.50 | |
| 3 | 21하 | 공동구 | 공동구 균열 | 0.3 | 1.5 | | 1.50 | m | 1 | 1.50 | |

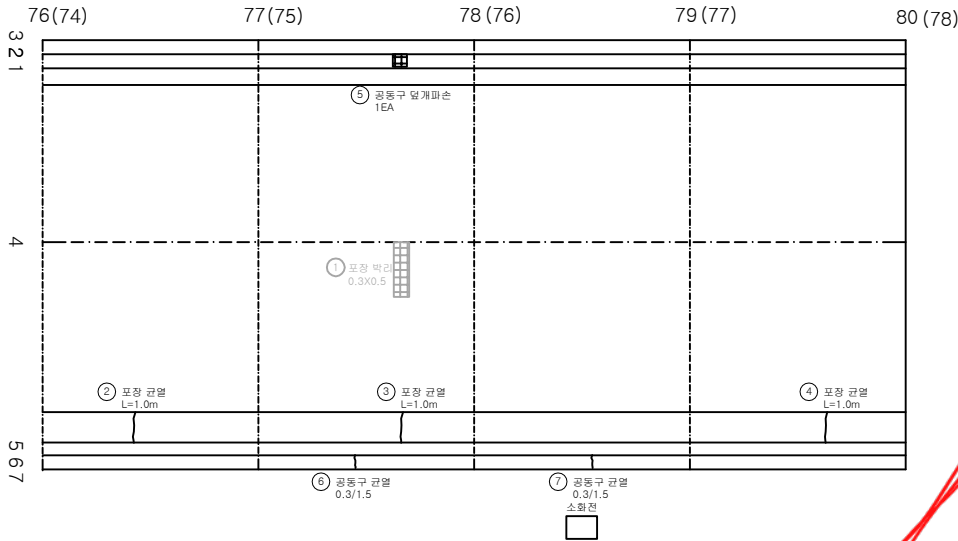
| 번 호 | 발 생 연 도 | 부 재 | 손 상 내 용 | 손 상 현 황 | | | | | | | 비 고 |
|---|---|---|---|---|---|---|---|---|---|---|---|
| 1 | 20상 | 포장 | 포장 균열 | | 1.0 | | 1.00 | m | 1 | 1.00 | |
| 2 | 20상 | 포장 | 포장 균열 | | 1.0 | | 1.00 | m | 2 | 2.00 | |
| 3 | 20상 | 포장 | 포장 균열 | | 1.0 | | 1.00 | m | 2 | 2.00 | |
| 4 | 20상 | 공동구 | 공동구 균열 | 0.2 | 1.5 | | 1.50 | m | 1 | 1.50 | |
| 5 | 21하 | 공동구 | 공동구 균열 | 0.5 | 1.5 | | 1.50 | m | 1 | 1.50 | |
| 6 | 21하 | 공동구 | 공동구 균열 | 0.5 | 1.5 | | 1.50 | m | 1 | 1.50 | |

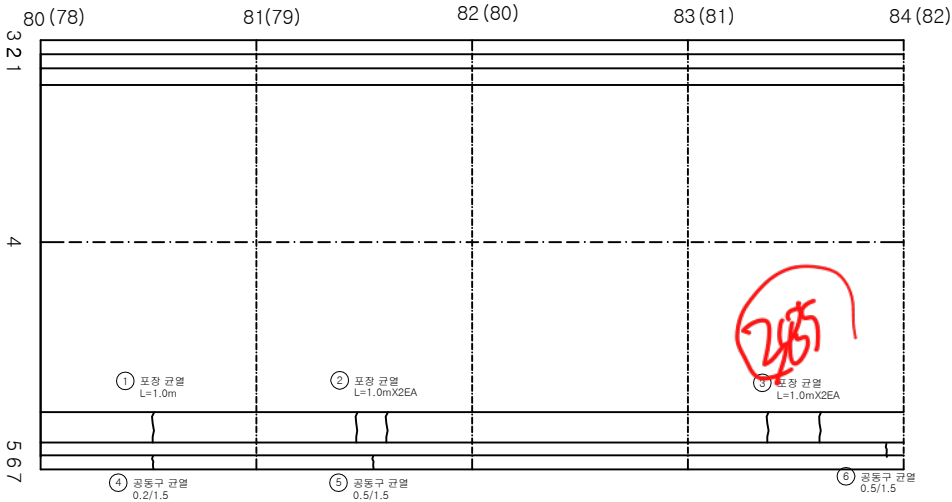
| 번 호 | 발 생 연 도 | 부 재 | 손 상 내 용 | 손 상 현 황 | | | | | | | 비 고 |
|---|---|---|---|---|---|---|---|---|---|---|---|
| 1 | 19하 | 포장 | 포장 균열 | | 1.0 | | 1.00 | m | 1 | 1.00 | |
| 2 | 20상 | 포장 | 포장 균열 | | 1.0 | | 1.00 | m | 1 | 1.00 | |
| 3 | 20상 | 포장 | 포장 균열 | | 12.0 | | 12.00 | m | 1 | 12.00 | 1'하 보수 |
| 4 | 21하 | 공동구 | 공동구 균열 | 0.5 | 1.5 | | 1.50 | m | 1 | 1.50 | |

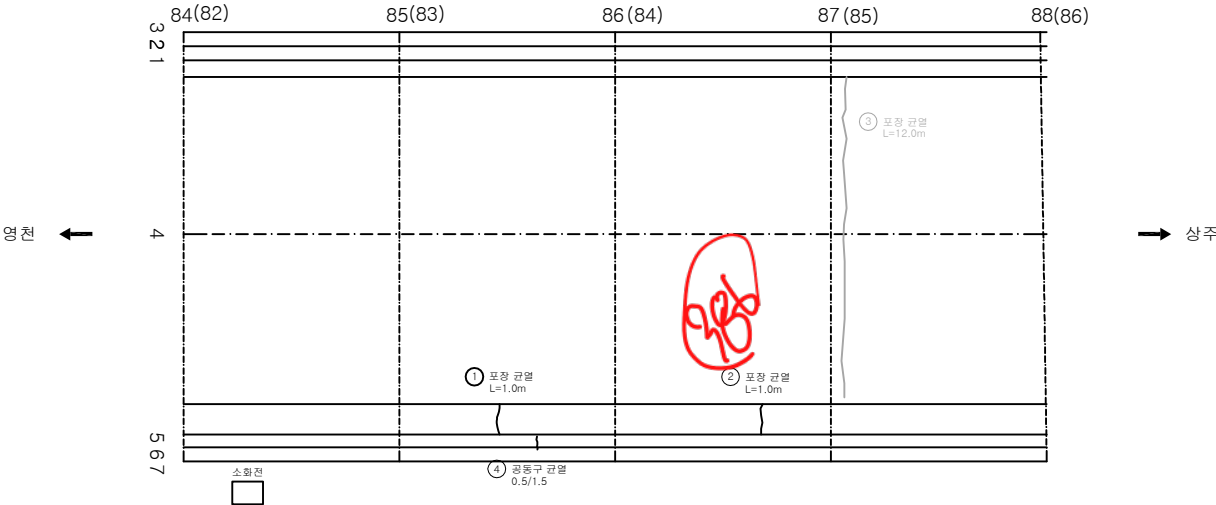
| 번호 | 발생<br>년도 | 부재 | 손상내용 | 손상현황 | | | | | | 비고 | |
|---|---|---|---|---|---|---|---|---|---|---|---|
| 1 | 1998 | 포장 | 포장 균열 | | 6.0 | | 6.00 | m | 1 | 6.00 | 21'차 보수 |
| 2 | 20상 | 포장 | 포장 균열 | | 1.0 | | 1.00 | m | 1 | 1.00 | |
| 3 | 20상 | 포장 | 포장 균열 | | 1.0 | | 1.00 | m | 1 | 1.00 | |
| 4 | 20상 | 포장 | 포장 망상균열 | | 12.0 | 9.0 | 108.00 | m <sup>2</sup> | 1 | 108.00 | |

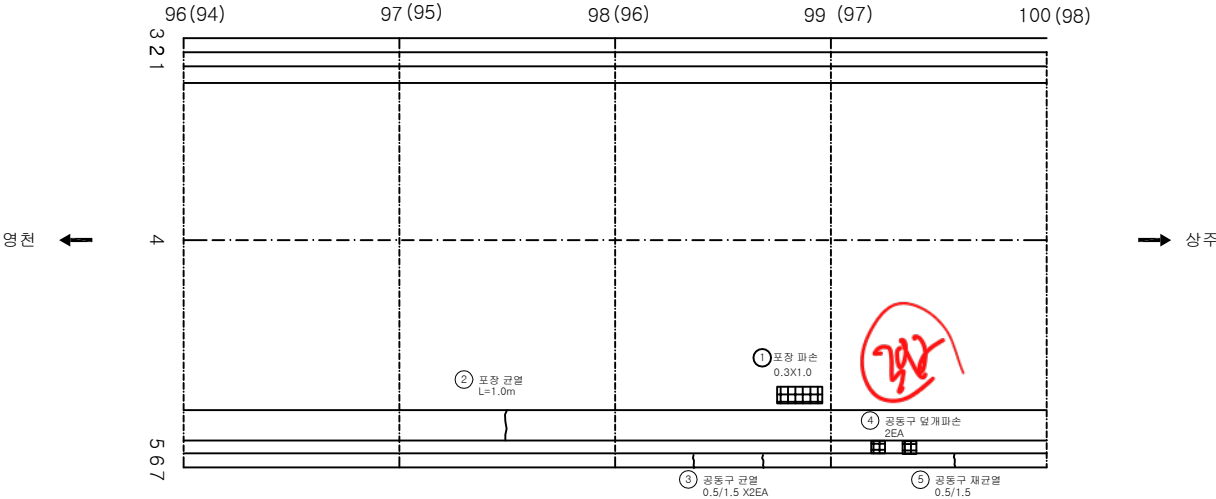
| 번호 | 발생<br>년도 | 부재 | 손상내용 | 손상현황 | | | | | | | 비고 |
|---|---|---|---|---|---|---|---|---|---|---|---|
| 1 | 20상 | 공동구 | 공동구 재균열 | 0.3 | 1.5 | | 1.50 | m | 1 | 1.50 | |
| 2 | 20상 | 공동구 | 공동구 재균열 | 0.3 | 1.5 | | 1.50 | m | 1 | 1.50 | |
| 3 | 20상 | 공동구 | 공동구 재균열 | 0.3 | 1.5 | | 1.50 | m | 1 | 1.50 | |
| 4 | 20상 | 공동구 | 공동구 균열 | 0.2 | 1.5 | | 1.50 | m | 1 | 1.50 | |

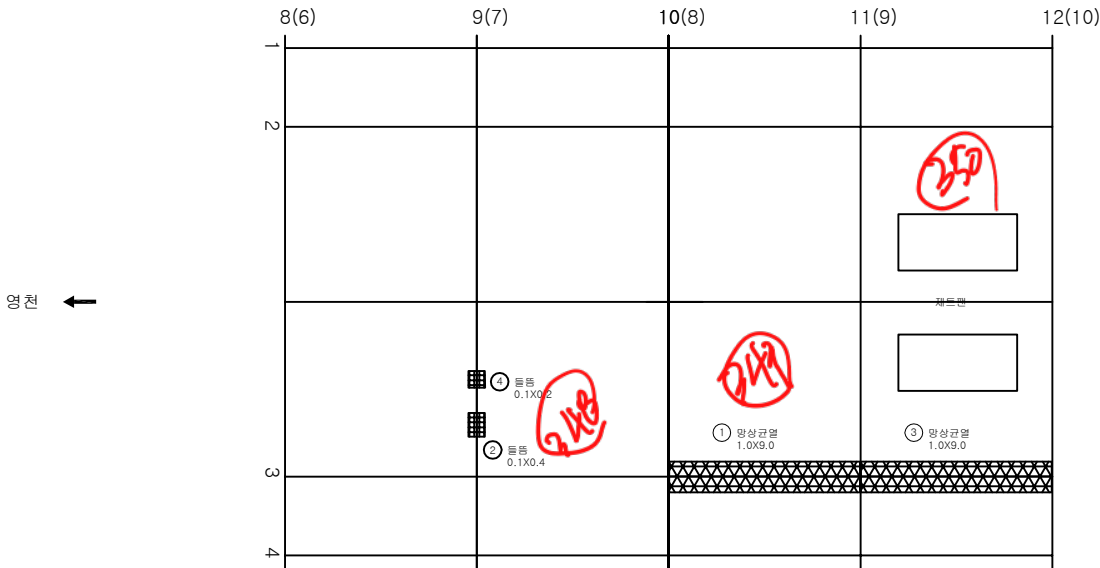
| 번호 | 발생<br>년도 | 부재 | 손상내용 | 손상현황 | | | | | | | 비 고 |
|---|---|---|---|---|---|---|---|---|---|---|---|
| 1 | 20상 | 측벽부 | 망상균열 | | 9.0 | 1.0 | 9.00 | m <sup>2</sup> | 1 | 9.00 | |
| 3 | 21하 | 측벽부 | 망상균열 | | 9.0 | 1.0 | 9.00 | m <sup>2</sup> | 1 | 9.00 | |

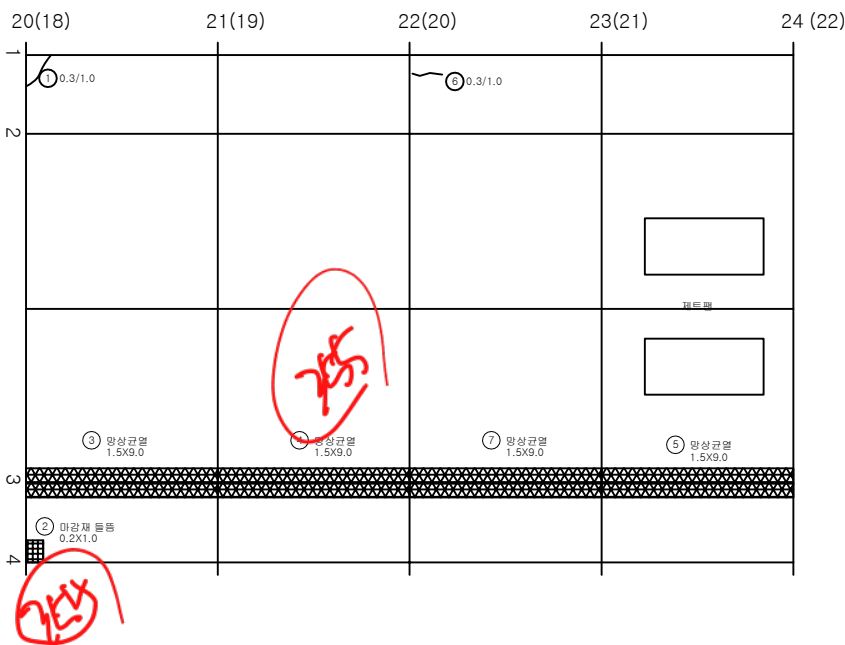
| 번호 | 발생<br>년도 | 부재 | 손상내용 | 손상현황 | | | | | | | 비 고 |
|---|---|---|---|---|---|---|---|---|---|---|---|
| 3 | 20상 | 측벽부 | 망상균열 | | 1.5 | 9.0 | 13.50 | m <sup>2</sup> | 1 | 13.50 | |
| 4 | 20상 | 측벽부 | 망상균열 | | 1.5 | 9.0 | 13.50 | m <sup>2</sup> | 1 | 13.50 | |
| 5 | 20상 | 측벽부 | 망상균열 | | 1.5 | 9.0 | 13.50 | m <sup>2</sup> | 1 | 13.50 | |
| 7 | 21하 | 측벽부 | 망상균열 | | 1.5 | 9.0 | 13.50 | m <sup>2</sup> | 1 | 13.50 | |

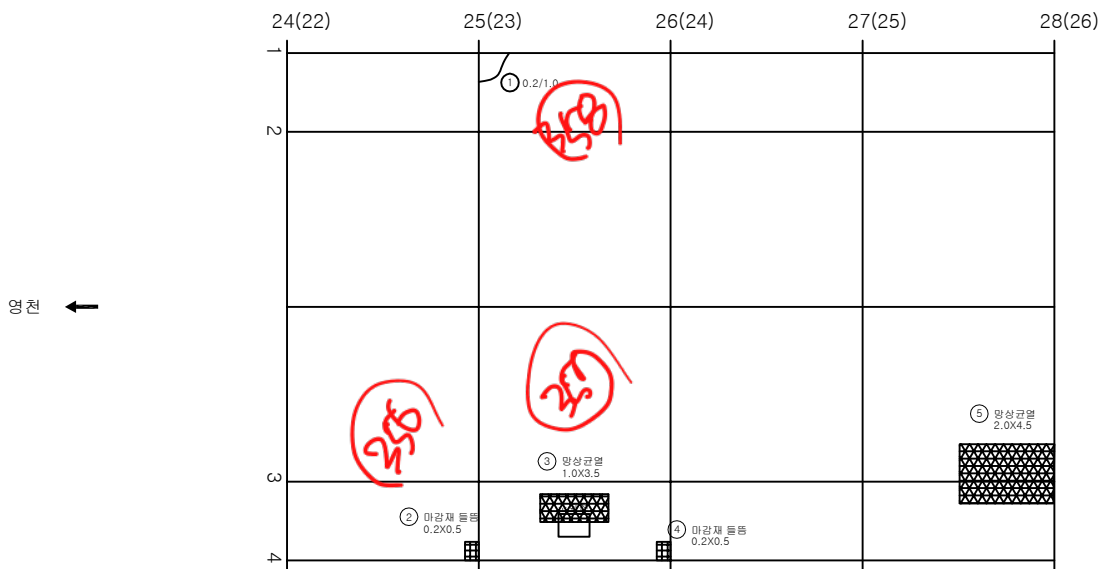
| 번호 | 발생<br>년도 | 부재 | 손상내용 | 손상현황 | | | | | | | 비고 |
|---|---|---|---|---|---|---|---|---|---|---|---|
| 1 | 19하 | 측벽부 | 균열 (Cr=0.3mm미만) | 0.2 | 1.0 | | 1.00 | m | 1 | 1.00 | |
| 3 | 20상 | 측벽부 | 망상균열 | | 1.0 | 3.5 | 3.50 | m <sup>2</sup> | 1 | 3.50 | |
| 5 | 20상 | 측벽부 | 망상균열 | | 2.0 | 4.5 | 9.00 | m <sup>2</sup> | 1 | 9.00 | |

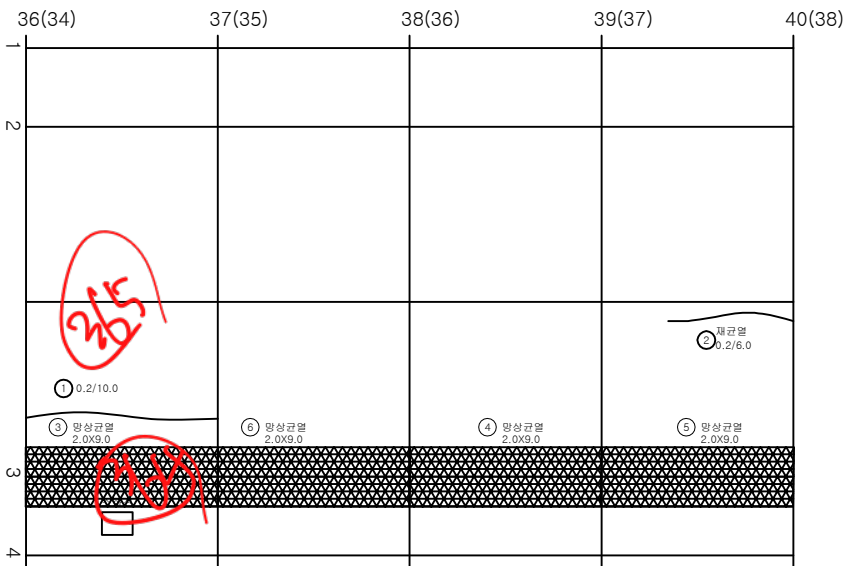
| 번호 | 발생<br>년도 | 부재 | 손상내용 | 손상현황 | | | | | | | 비 고 |
|---|---|---|---|---|---|---|---|---|---|---|---|
| 1 | 19하 | 천단부 | 균열(Cw=0.3mm미만) | 0.2 | 10.0 | | 10.00 | m | 1 | 10.00 | |
| 2 | 21하 | 천단부 | 균열(Cw=0.3mm미만) | 0.2 | 6.0 | | 6.00 | m | 1 | 6.00 | |
| 3 | 20상 | 측벽부 | 망상균열 | | 2.0 | 9.0 | 18.00 | m <sup>2</sup> | 1 | 18.00 | |
| 4 | 20상 | 측벽부 | 망상균열 | | 2.0 | 9.0 | 18.00 | m <sup>2</sup> | 1 | 18.00 | |
| 5 | 20상 | 측벽부 | 망상균열 | | 2.0 | 9.0 | 18.00 | m <sup>2</sup> | 1 | 18.00 | |
| 6 | 21하 | 측벽부 | 망상균열 | | 2.0 | 9.0 | 18.00 | m <sup>2</sup> | 1 | 18.00 | |

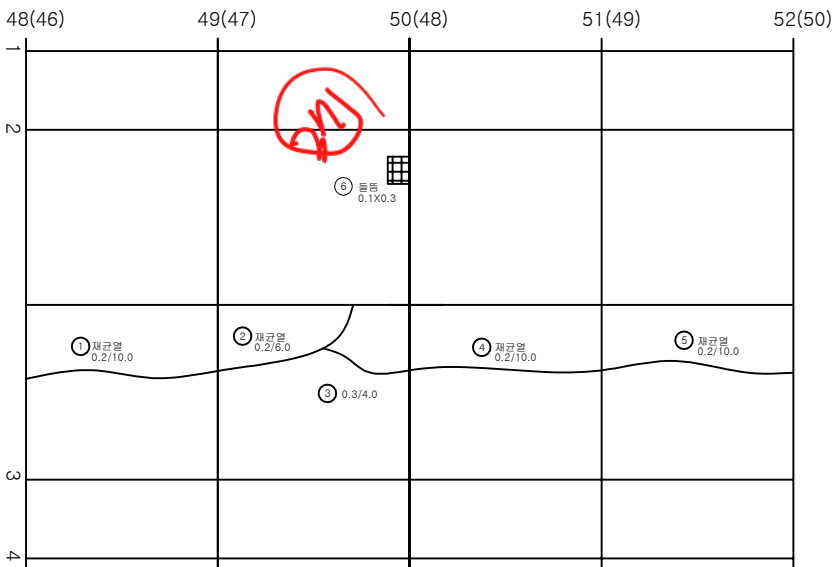
| 번호 | 발생<br>년도 | 부재 | 손상내용 | 손상현황 | | | | | | | 비 고 |
|---|---|---|---|---|---|---|---|---|---|---|---|
| 1 | 19하 | 천단부 | 재균열(Cw=0.3mm미만) | 0.2 | 10.0 | | 10.00 | m | 1 | 10.00 | |
| 2 | 19하 | 천단부 | 재균열(Cw=0.3mm미만) | 0.2 | 6.0 | | 6.00 | m | 1 | 6.00 | |
| 3 | 19하 | 천단부 | 균열(Cw=0.3mm이상) | 0.3 | 4.0 | | 4.00 | m | 1 | 4.00 | |
| 4 | 19하 | 천단부 | 재균열(Cw=0.3mm미만) | 0.2 | 10.0 | | 10.00 | m | 1 | 10.00 | |
| 5 | 19하 | 천단부 | 재균열(Cw=0.3mm미만) | 0.2 | 10.0 | | 10.00 | m | 1 | 10.00 | |

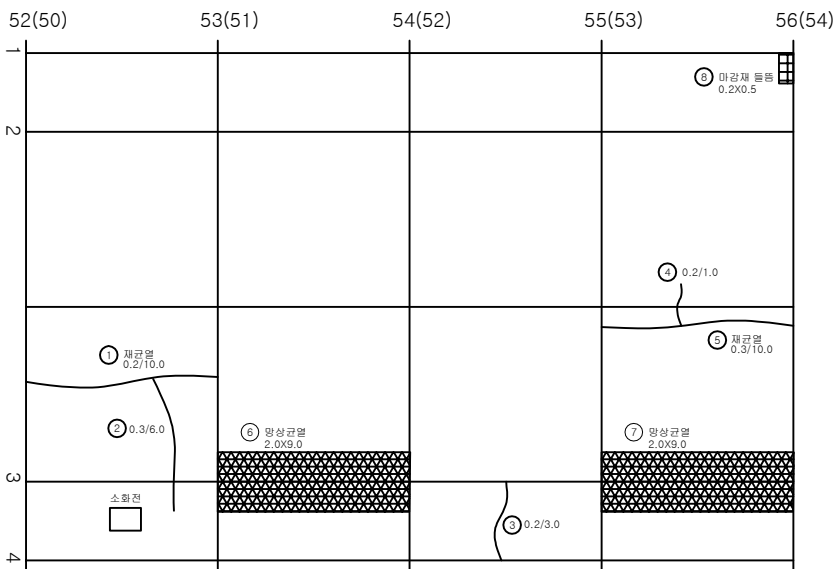
| 번호 | 발생<br>년도 | 부재 | 손상내용 | 손상현황 | | | | | | | 비 고 |
|---|---|---|---|---|---|---|---|---|---|---|---|
| 1 | 19하 | 천단부 | 재균열 (Cw=0.3mm미만) | 0.2 | 10.0 | | 10.00 | m | 1 | 10.00 | |
| 2 | 19하 | 천단부 | 균열 (Cw=0.3mm이상) | 0.3 | 6.0 | | 6.00 | m | 1 | 6.00 | |
| 3 | 19하 | 측벽부 | 균열 (Cw=0.3mm미만) | 0.2 | 3.0 | | 3.00 | m | 1 | 3.00 | |
| 4 | 19하 | 천단부 | 균열 (Cw=0.3mm미만) | 0.2 | 1.0 | | 1.00 | m | 1 | 1.00 | |
| 5 | 19하 | 천단부 | 재균열 (Cw=0.3mm이상) | 0.3 | 10.0 | | 10.00 | m | 1 | 10.00 | |
| 6 | 20상 | 측벽부 | 망상균열 | | 2.0 | 9.0 | 18.00 | m <sup>2</sup> | 1 | 18.00 | |
| 7 | 21하 | 측벽부 | 망상균열 | | 2.0 | 9.0 | 18.00 | m <sup>2</sup> | 1 | 18.00 | |

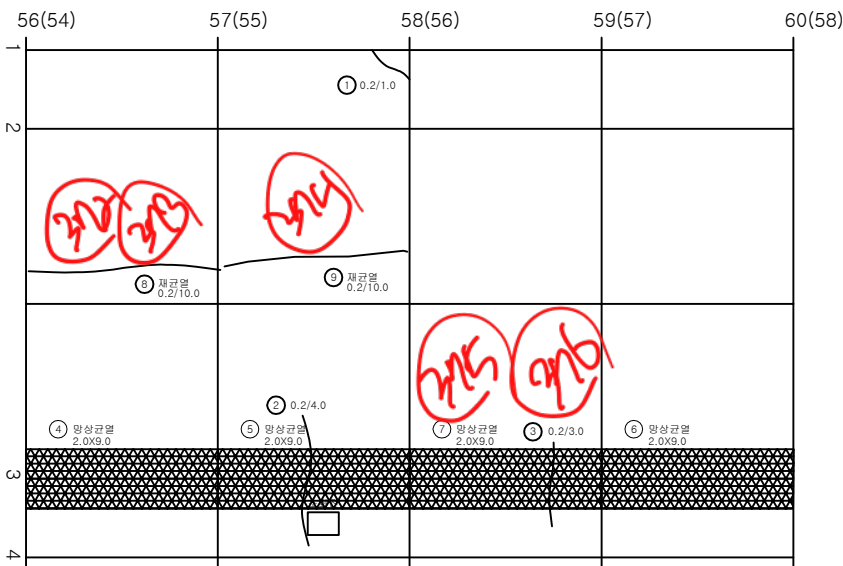
| 번 호 | 발 생 연 도 | 부 재 | 손 상 내 용 | 손 상 현 황 | | | | | | | 비 고 |
|---|---|---|---|---|---|---|---|---|---|---|---|
| 1 | 19하 | 측벽부 | 균열(Cw=0.3mm미만) | 0.2 | 1.0 | | 1.00 | m | 1 | 1.00 | |
| 2 | 19하 | 천단부 | 균열(Cw=0.3mm미만) | 0.2 | 4.0 | | 4.00 | m | 1 | 4.00 | |
| 3 | 19하 | 측벽부 | 균열(Cw=0.3mm미만) | 0.2 | 3.0 | | 3.00 | m | 1 | 3.00 | |
| 4 | 20상 | 측벽부 | 망상균열 | | 2.0 | 9.0 | 18.00 | m <sup>2</sup> | 1 | 18.00 | |
| 5 | 20상 | 측벽부 | 망상균열 | | 2.0 | 9.0 | 18.00 | m <sup>2</sup> | 1 | 18.00 | |
| 6 | 20상 | 측벽부 | 망상균열 | | 2.0 | 9.0 | 18.00 | m <sup>2</sup> | 1 | 18.00 | |
| 7 | 21하 | 측벽부 | 망상균열 | | 2.0 | 9.0 | 18.00 | m <sup>2</sup> | 1 | 18.00 | |
| 8 | 21하 | 천단부 | 재균열(Cw=0.3mm미만) | 0.2 | 10.0 | | 10.00 | m | 1 | 10.00 | |
| 9 | 23하 | 천단부 | 재균열(Cw=0.3mm미만) | 0.2 | 10.0 | | 10.00 | m | 1 | 10.00 | |

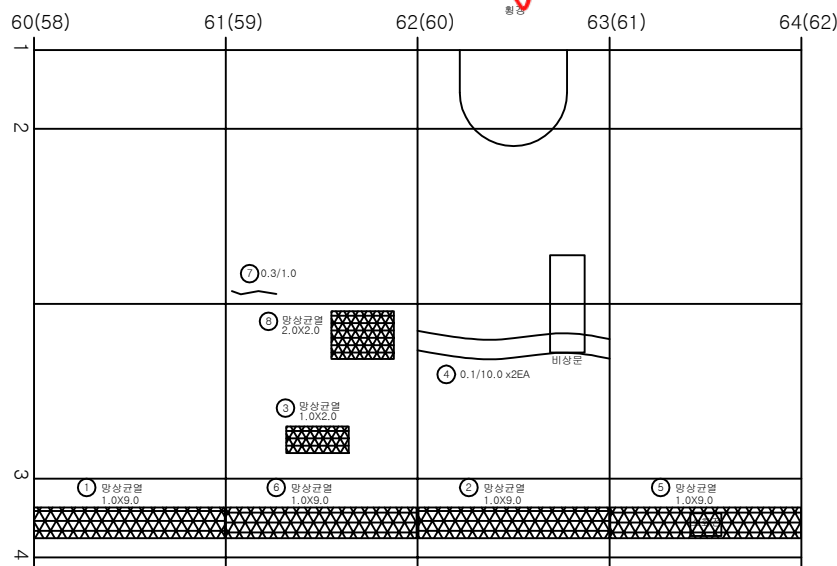
| 번 호 | 발 생 연 도 | 부 재 | 손 상 내 용 | 손 상 현 황 | | | | | | | 비 고 |
|---|---|---|---|---|---|---|---|---|---|---|---|
| 1 | 19하 | 측벽부 | 망상균열 | | 1.0 | 9.0 | 9.00 | m <sup>2</sup> | 1 | 9.00 | |
