상주영천고속도로 2024~2025년 시설물 안전점검 용역  
(2024년 상반기 정기안전점검)

# 외 관 조 사 망 도

군위터널(영천방향)

2024.06

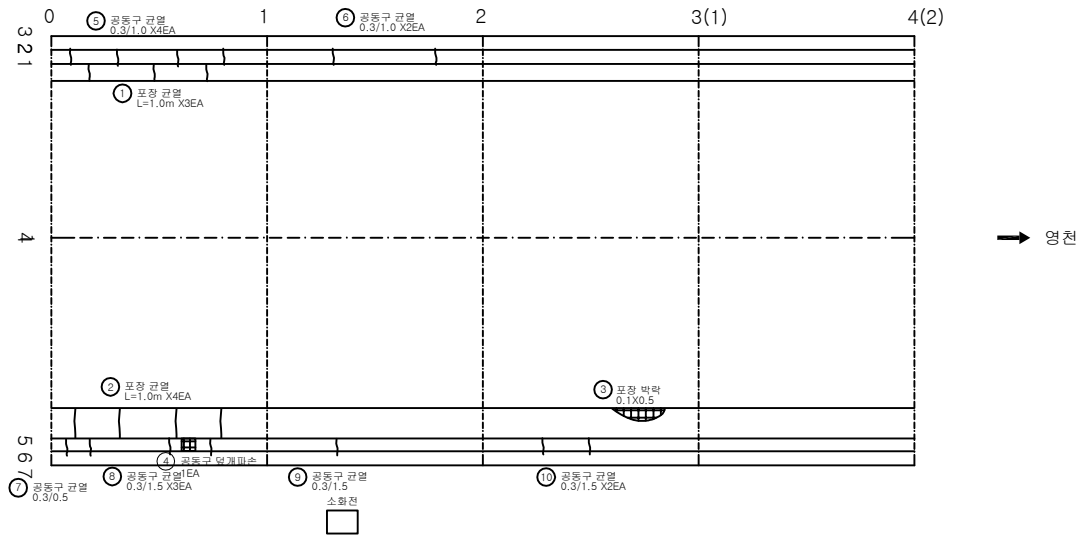
ID:군위터널(영천)-포장,공동구 Span No.1~4

| 번호 | 발생<br>년도 | 부재 | 손상내용 | 손상현황 | | | | | | | 비고 |
|---|---|---|---|---|---|---|---|---|---|---|---|
| 1 | 19하 | 포장 | 포장 균열 | | 1.0 | | 1.00 | m | 3 | 3.00 | |
| 2 | 19하 | 포장 | 포장 균열 | | 1.0 | | 1.00 | m | 4 | 4.00 | |
| 3 | 19하 | 포장 | 포장 박락 | | 0.1 | 0.5 | 0.05 | m <sup>2</sup> | 1 | 0.05 | |
| 4 | 20상 | 공동구 | 공동구 덮개파손 | | | | 1.00 | EA | 1 | 1.00 | |
| 5 | 21하 | 공동구 | 공동구 균열 | 0.3 | 1.0 | | 1.00 | m | 4 | 4.00 | |
| 6 | 21하 | 공동구 | 공동구 균열 | 0.3 | 1.0 | | 1.00 | m | 2 | 2.00 | |
| 7 | 21하 | 공동구 | 공동구 균열 | 0.3 | 0.5 | | 0.50 | m | 1 | 0.50 | |
| 8 | 21하 | 공동구 | 공동구 균열 | 0.3 | 1.5 | | 1.50 | m | 3 | 4.50 | |
| 9 | 21하 | 공동구 | 공동구 균열 | 0.3 | 1.5 | | 1.50 | m | 1 | 1.50 | |
| 10 | 21하 | 공동구 | 공동구 균열 | 0.3 | 1.5 | | 1.50 | m | 2 | 3.00 | |

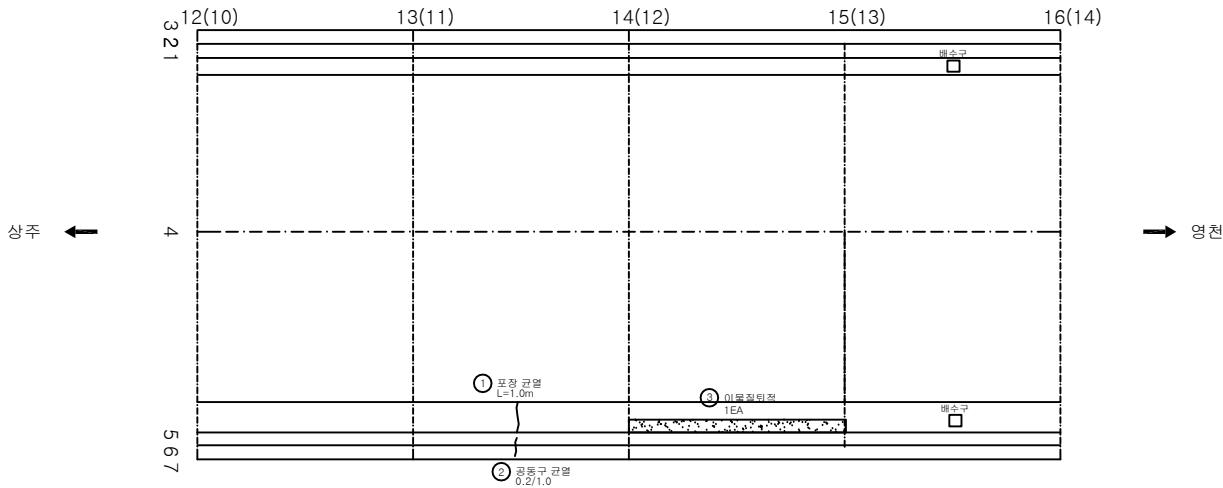
| 번호 | 발생<br>년도 | 부재 | 손상내용 | 손상현황 | | | | | | | 비고 |
|---|---|---|---|---|---|---|---|---|---|---|---|
| 1 | 21상 | 포장 | 포장 균열 | | 1.0 | | 1.00 | m | 1 | 1.00 | |
| 2 | 21상 | 공동구 | 공동구 균열 | 0.2 | 1.0 | | 1.00 | m | 1 | 1.00 | |

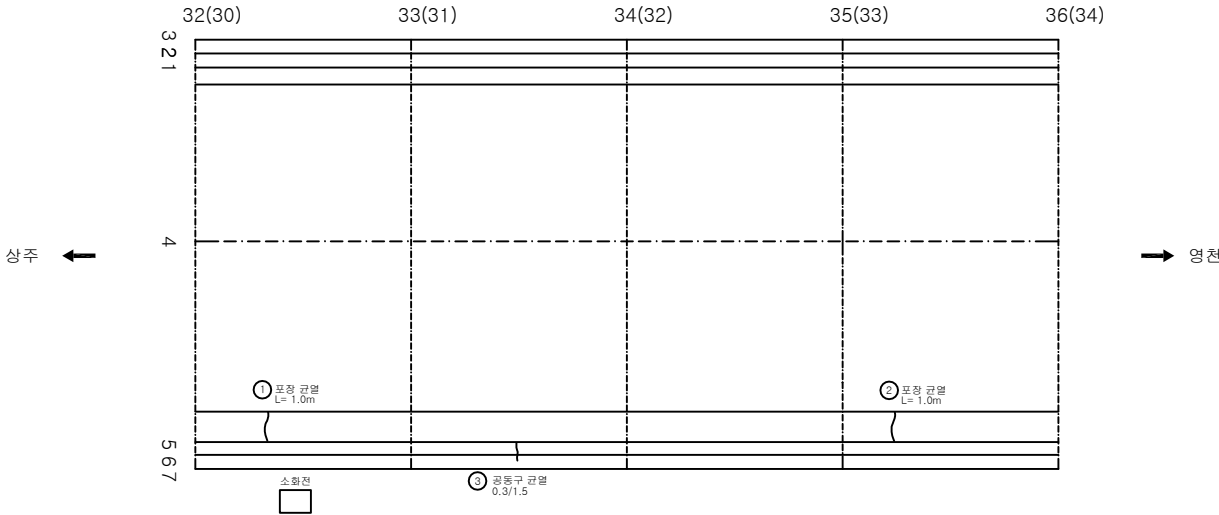
| 번호 | 발생<br>년도 | 부재 | 손상내용 | 손상현황 | | | | | | 비 고 | |
|---|---|---|---|---|---|---|---|---|---|---|---|
| 1 | 19하 | 포장 | 포장 균열 | | 1.0 | | 1.00 | m | 1 | 1.00 | |
| 2 | 20상 | 포장 | 포장 균열 | | 1.0 | | 1.00 | m | 1 | 1.00 | |
| 3 | 21하 | 공동구 | 공동구 균열 | 0.3 | 1.5 | | 1.50 | m | 1 | 1.50 | |

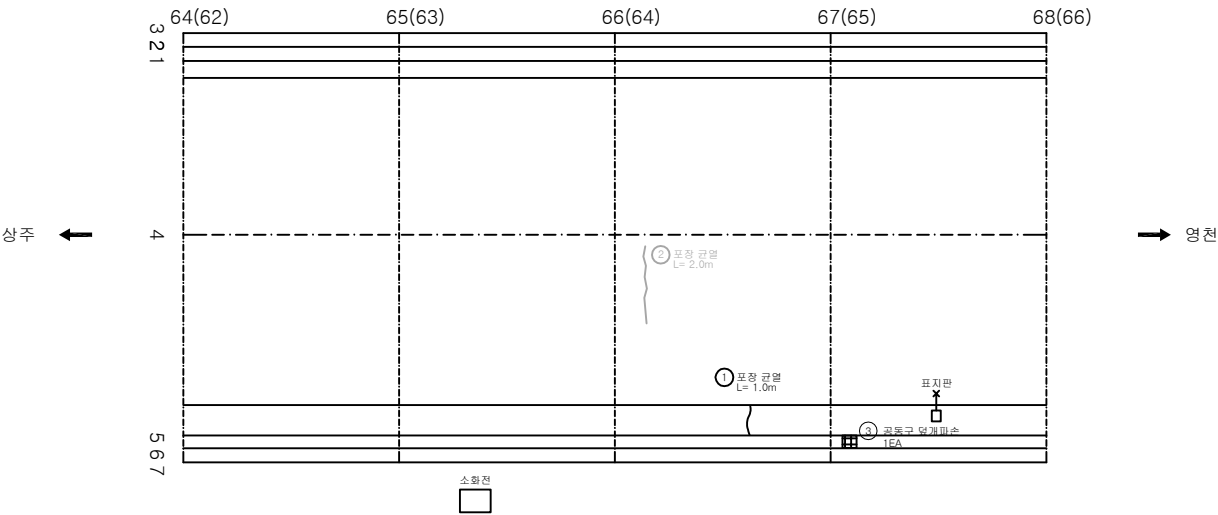
| 번호 | 발생<br>년도 | 부재 | 손상내용 | 손상현황 | | | | | | 비 고 | |
|---|---|---|---|---|---|---|---|---|---|---|---|
| 1 | 19하 | 포장 | 포장 균열 | | 1.0 | | 1.00 | m | 1 | 1.00 | |
| 2 | 20상 | 포장 | 포장 균열 | | 2.0 | | 2.00 | m | 1 | 2.00 | 21'하 보수 |

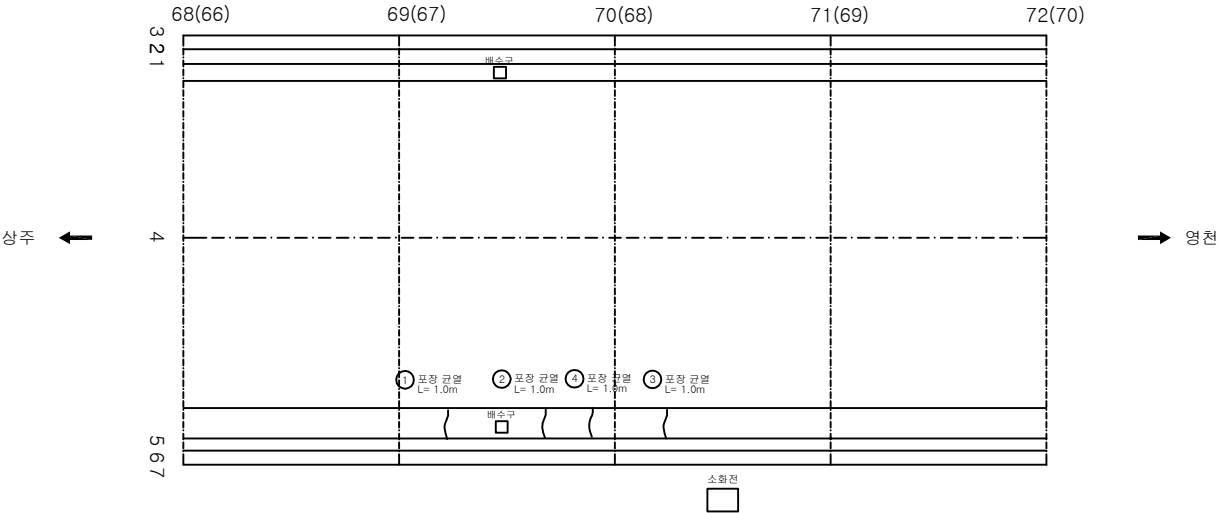
| 번호 | 발생<br>년도 | 부재 | 손상내용 | 손상현황 | | | | | | 비 고 | |
|---|---|---|---|---|---|---|---|---|---|---|---|
| 1 | 19하 | 포장 | 포장 균열 | | 1.0 | | 1.00 | m | 1 | 1.00 | |
| 2 | 19하 | 포장 | 포장 균열 | | 1.0 | | 1.00 | m | 1 | 1.00 | |
| 3 | 19하 | 포장 | 포장 균열 | | 1.0 | | 1.00 | m | 1 | 1.00 | |
| 4 | 20상 | 포장 | 포장 균열 | | 1.0 | | 1.00 | m | 1 | 1.00 | |

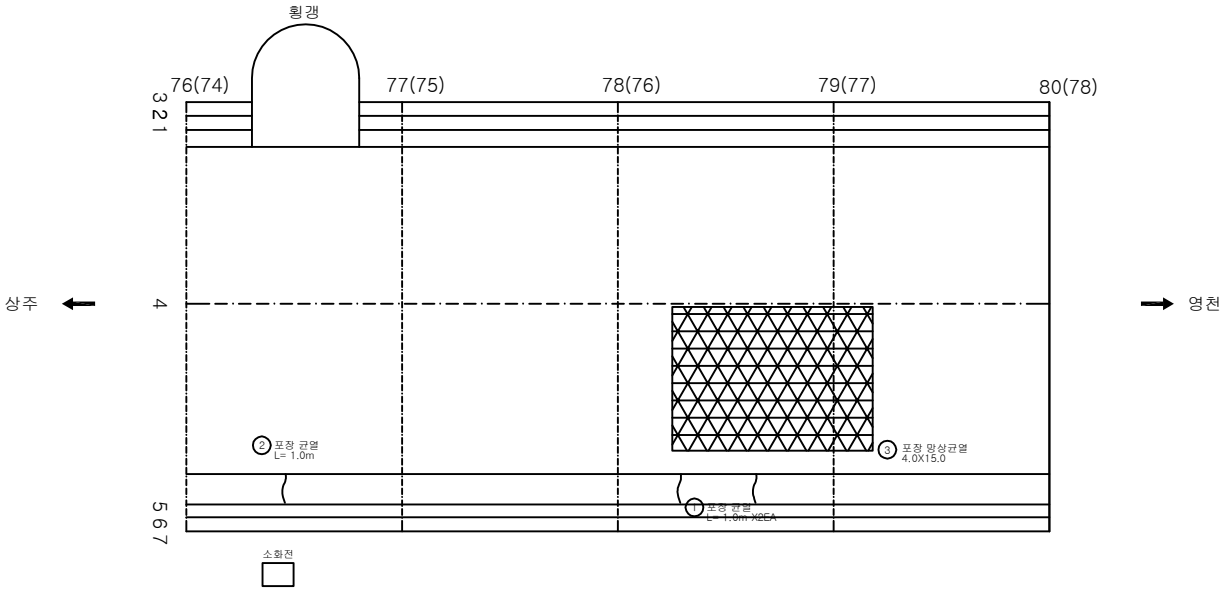
| 번호 | 발생<br>년도 | 부재 | 손상내용 | 손상현황 | | | | | | 비 고 | |
|---|---|---|---|---|---|---|---|---|---|---|---|
| 1 | 19하 | 포장 | 포장 균열 | | 1.0 | | 1.00 | m | 2 | 2.00 | |
| 2 | 20상 | 포장 | 포장 균열 | | 1.0 | | 1.00 | m | 1 | 1.00 | |
| 3 | 23하 | 포장 | 포장 망상균열 | | 4.0 | 15.0 | 60.00 | m <sup>2</sup> | 1 | 60.00 | |

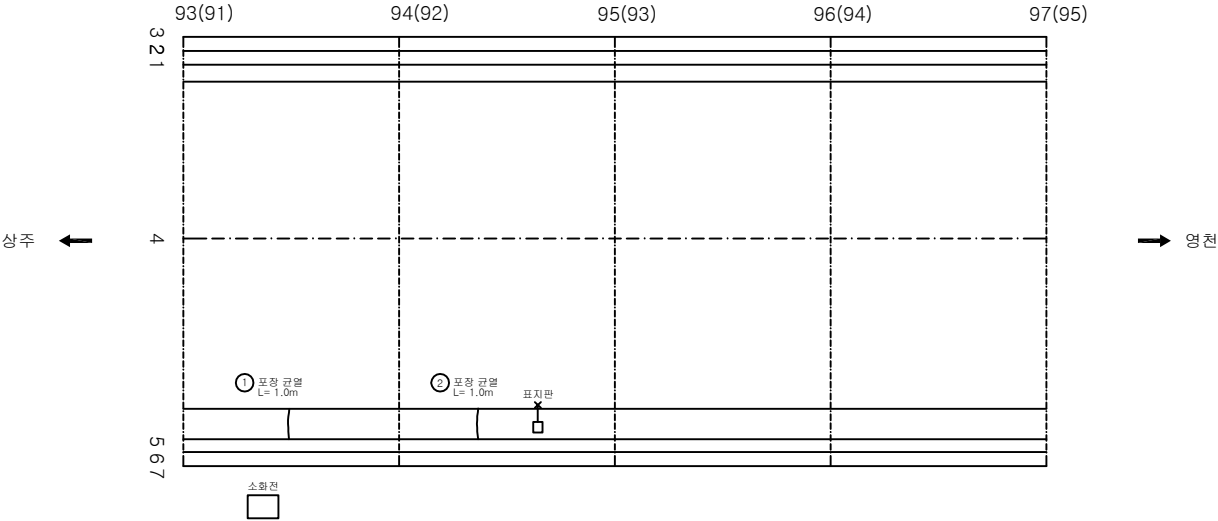
| 번호 | 발생<br>년도 | 부재 | 손상내용 | 손상현황 | | | | | | | 비 고 |
|---|---|---|---|---|---|---|---|---|---|---|---|
| 1 | 19하 | 포장 | 포장 균열 | | 1.0 | | 1.00 | m | 1 | 1.00 | |
| 2 | 19하 | 포장 | 포장 균열 | | 1.0 | | 1.00 | m | 1 | 1.00 | |

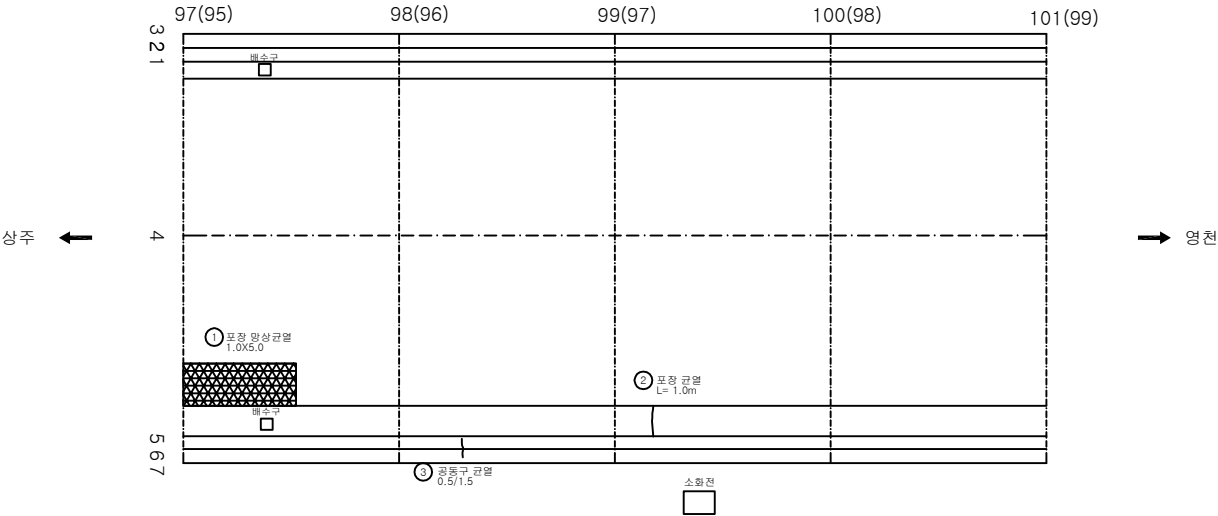
| 번호 | 발생<br>년도 | 부재 | 손상내용 | 손상현황 | | | | | | | 비고 |
|---|---|---|---|---|---|---|---|---|---|---|---|
| 1 | 19하 | 포장 | 포장 망상균열 | | 1.0 | 5.0 | 5.00 | m <sup>2</sup> | 1 | 5.00 | |
| 2 | 19하 | 포장 | 포장 균열 | | 1.0 | | 1.00 | m | 1 | 1.00 | |
| 3 | 21하 | 공동구 | 공동구 균열 | 0.3 | 1.5 | | 1.50 | m | 1 | 1.50 | |

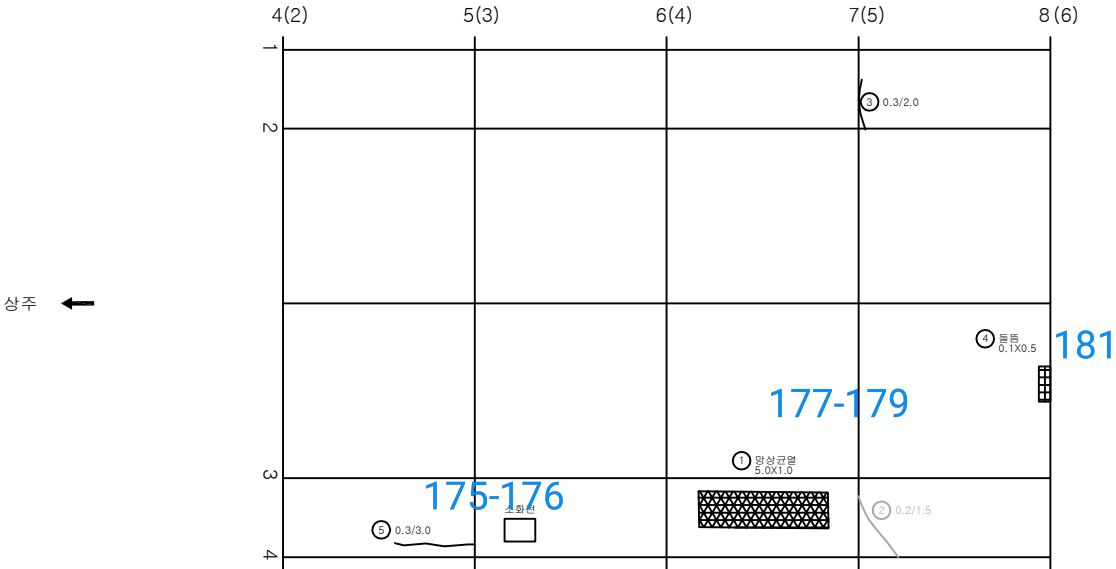
| 번 호 | 발 생 연 도 | 부 재 | 손 상 내 용 | 손 상 현 황 | | | | | | | 비 고 |
|---|---|---|---|---|---|---|---|---|---|---|---|
| 1 | 19하 | 측벽부 | 망상균열 | | 5.0 | 1.0 | 5.00 | m <sup>2</sup> | 1 | 5.00 | |
| 2 | 19하 | 측벽부 | 균열(Cw=0.3mm미만) | 0.2 | 1.5 | | 1.50 | m | 1 | 1.50 | 21'하 보수 |
| 3 | 19하 | 측벽부 | 균열(Cw=0.3mm이상) | 0.3 | 2.0 | | 2.00 | m | 1 | 2.00 | |
| 5 | 21상 | 측벽부 | 균열(Cw=0.3mm이상) | 0.3 | 3.0 | | 3.00 | m | 1 | 3.00 | |

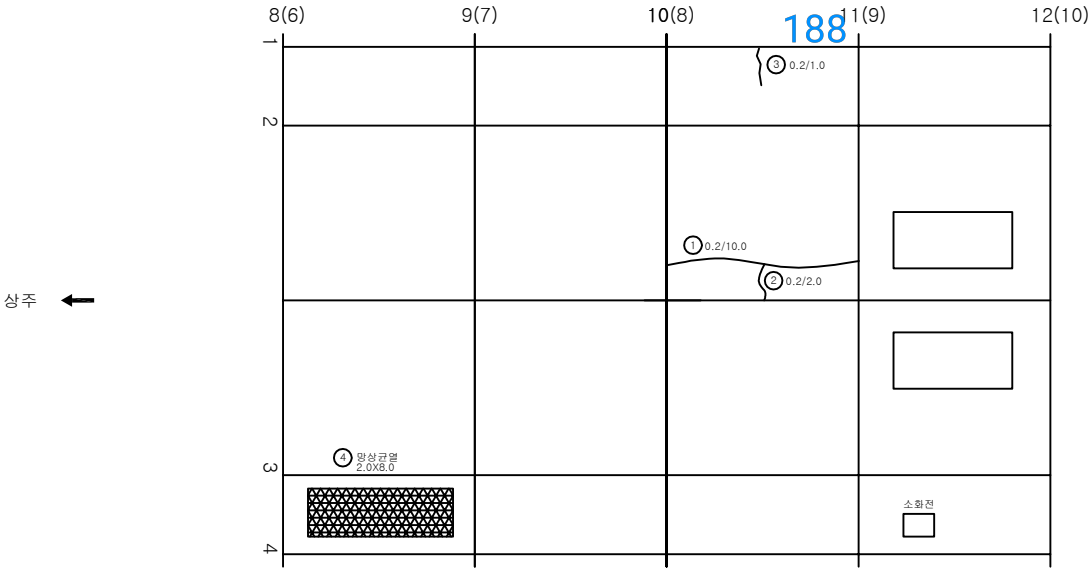
| 번 호 | 발 생 연 도 | 부 재 | 손 상 내 용 | 손 상 현 황 | | | | | | | 비 고 |
|---|---|---|---|---|---|---|---|---|---|---|---|
| 1 | 19하 | 천단부 | 균열 (Cw=0.3mm미만) | 0.2 | 10.0 | | 10.00 | m | 1 | 10.00 | |
| 2 | 19하 | 천단부 | 균열 (Cw=0.3mm미만) | 0.2 | 2.0 | | 2.00 | m | 1 | 2.00 | |
| 3 | 21하 | 측벽부 | 균열 (Cw=0.3mm미만) | 0.2 | 1.0 | | 1.00 | m | 1 | 1.00 | |
| 4 | 21하 | 측벽부 | 망상균열 | | 2.0 | 8.0 | 16.00 | m <sup>2</sup> | 1 | 16.00 | |

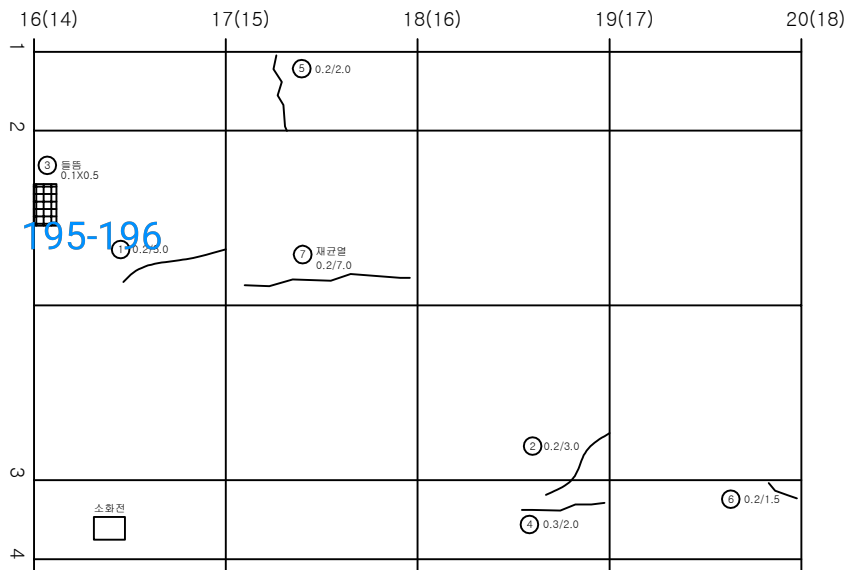
| 번호 | 발생<br>년도 | 부재 | 손상내용 | 손상현황 | | | | | | | 비고 |
|---|---|---|---|---|---|---|---|---|---|---|---|
| 1 | 21하 | 측벽부 | 균열(Cw=0.3mm미만) | 0.2 | 2.0 | | 2.00 | m | 1 | 2.00 | |
