상주영천고속도로 2024~2025년 시설물 안전점검 용역  
(2024년 상반기 정기안전점검)

## 외 관 조 사 망 도

군위터널(영천방향)

ID:군위터널(영천)-포장,공동구 Span No.1~4

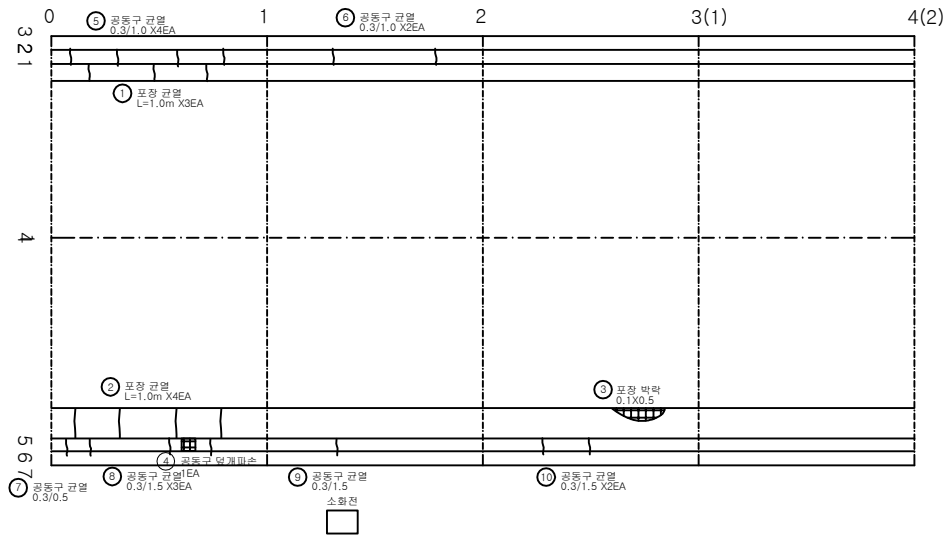
| 번호 | 발생<br>년도 | 부재 | 손상내용 | 손상현황 | | | | | | | 비고 |
|---|---|---|---|---|---|---|---|---|---|---|---|
| 1 | 19하 | 포장 | 포장 균열 | | 1.0 | | 1.00 | m | 3 | 3.00 | |
| 2 | 19하 | 포장 | 포장 균열 | | 1.0 | | 1.00 | m | 4 | 4.00 | |
| 3 | 19하 | 포장 | 포장 박락 | | 0.1 | 0.5 | 0.05 | m <sup>2</sup> | 1 | 0.05 | |
| 4 | 20상 | 공동구 | 공동구 덮개파손 | | | | 1.00 | EA | 1 | 1.00 | |
| 5 | 21하 | 공동구 | 공동구 균열 | 0.3 | 1.0 | | 1.00 | m | 4 | 4.00 | |
| 6 | 21하 | 공동구 | 공동구 균열 | 0.3 | 1.0 | | 1.00 | m | 2 | 2.00 | |
| 7 | 21하 | 공동구 | 공동구 균열 | 0.3 | 0.5 | | 0.50 | m | 1 | 0.50 | |
| 8 | 21하 | 공동구 | 공동구 균열 | 0.3 | 1.5 | | 1.50 | m | 3 | 4.50 | |
| 9 | 21하 | 공동구 | 공동구 균열 | 0.3 | 1.5 | | 1.50 | m | 1 | 1.50 | |
| 10 | 21하 | 공동구 | 공동구 균열 | 0.3 | 1.5 | | 1.50 | m | 2 | 3.00 | |

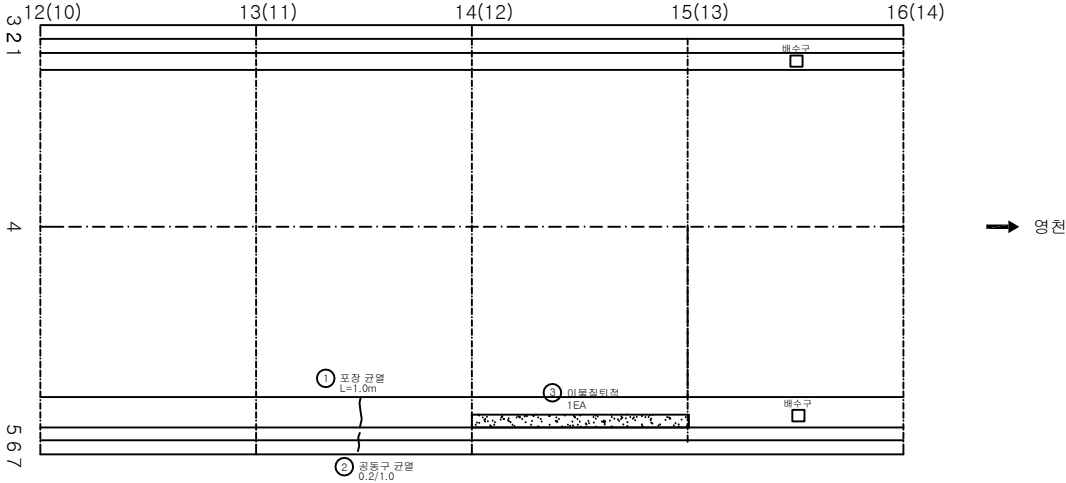
| 번호 | 발생<br>년도 | 부재 | 손상내용 | 손상현황 | | | | | | | 비고 |
|---|---|---|---|---|---|---|---|---|---|---|---|
| 1 | 21상 | 포장 | 포장 균열 | | 1.0 | | 1.00 | m | 1 | 1.00 | |
| 2 | 21상 | 공동구 | 공동구 균열 | 0.2 | 1.0 | | 1.00 | m | 1 | 1.00 | |

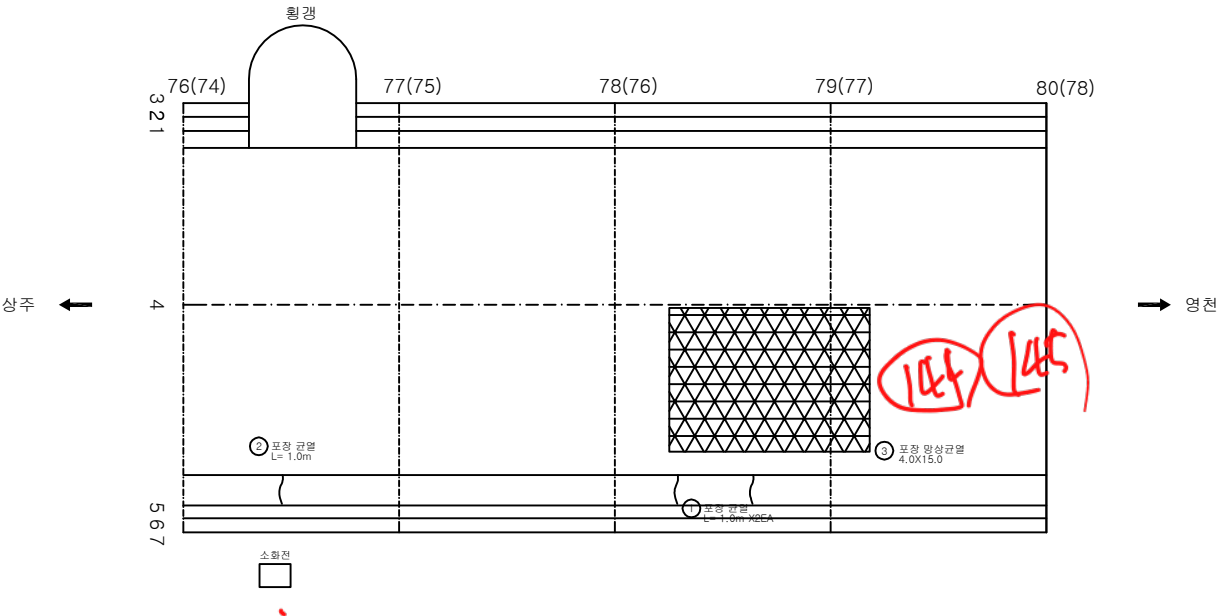
| 번호 | 발생<br>년도 | 부재 | 손상내용 | 손상현황 | | | | | | 비 고 | |
|---|---|---|---|---|---|---|---|---|---|---|---|
| 1 | 19하 | 포장 | 포장 균열 | | 1.0 | | 1.00 | m | 2 | 2.00 | |
| 2 | 20상 | 포장 | 포장 균열 | | 1.0 | | 1.00 | m | 1 | 1.00 | |
| 3 | 23하 | 포장 | 포장 망상균열 | | 4.0 | 15.0 | 60.00 | m <sup>2</sup> | 1 | 60.00 | |

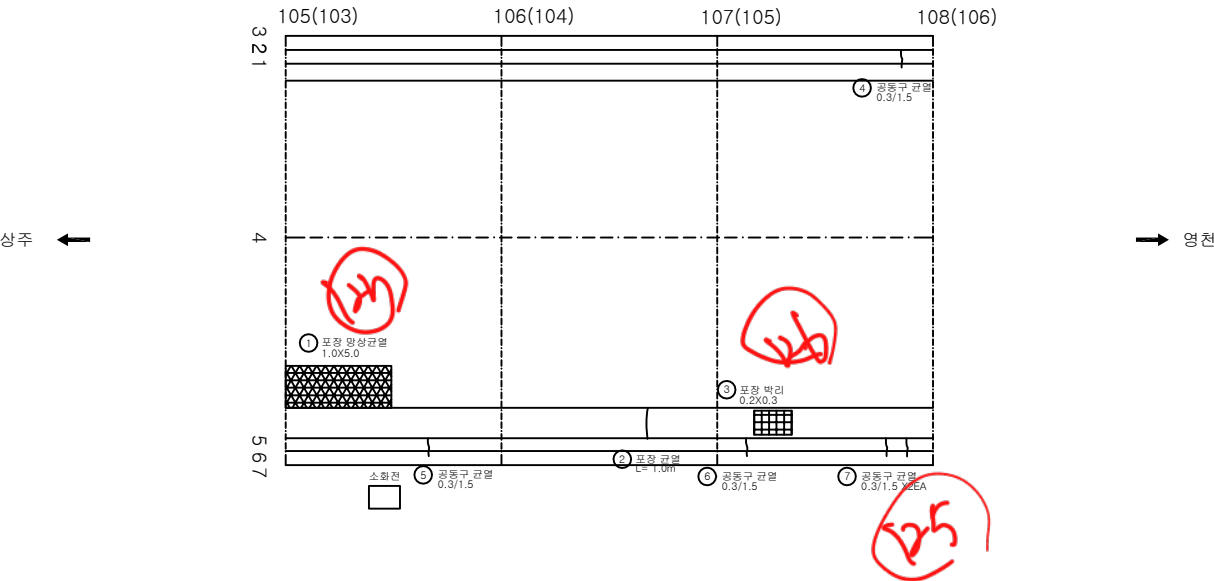
| 번호 | 발생<br>년도 | 부재 | 손상내용 | 손상현황 | | | | | | | 비고 |
|---|---|---|---|---|---|---|---|---|---|---|---|
| 1 | 19하 | 포장 | 포장 망상균열 | | 1.0 | 5.0 | 5.00 | m <sup>2</sup> | 1 | 5.00 | |
| 2 | 19하 | 포장 | 포장 균열 | | 1.0 | | 1.00 | m | 1 | 1.00 | |
| 4 | 21하 | 공동구 | 공동구 균열 | 0.3 | 1.5 | | 1.50 | m | 1 | 1.50 | |
| 5 | 21하 | 공동구 | 공동구 균열 | 0.3 | 1.5 | | 1.50 | m | 1 | 1.50 | |
| 6 | 21하 | 공동구 | 공동구 균열 | 0.3 | 1.5 | | 1.50 | m | 1 | 1.50 | |
| 7 | 21하 | 공동구 | 공동구 균열 | 0.3 | 1.5 | | 1.50 | m | 2 | 3.00 | |

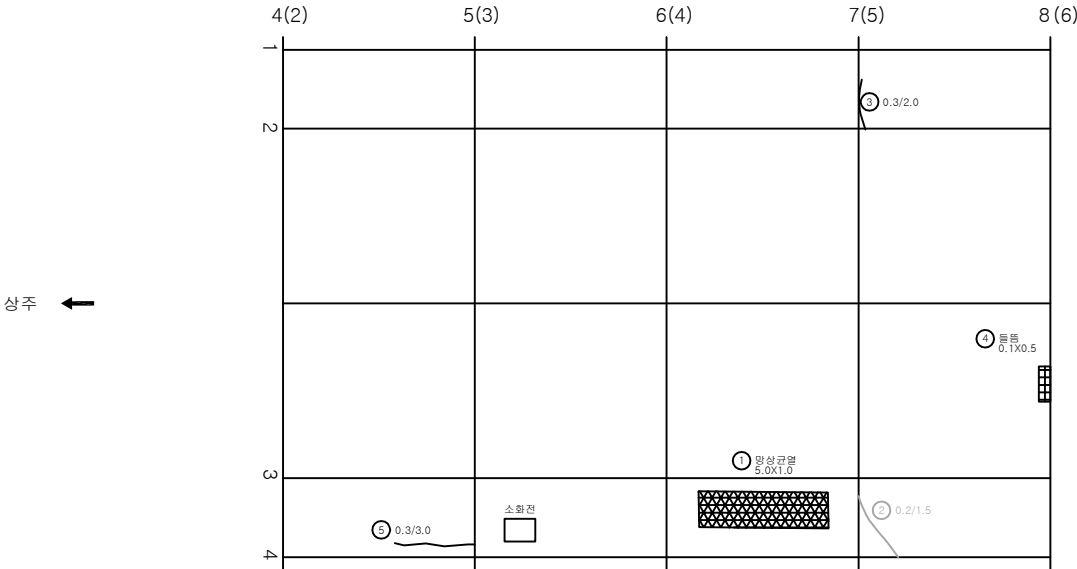
| 번 호 | 발 생 연 도 | 부 재 | 손 상 내 용 | 손 상 현 황 | | | | | | | 비 고 |
|---|---|---|---|---|---|---|---|---|---|---|---|
| 1 | 19하 | 측벽부 | 망상균열 | | 5.0 | 1.0 | 5.00 | m <sup>2</sup> | 1 | 5.00 | |
| 2 | 19하 | 측벽부 | 균열(Cw=0.3mm미만) | 0.2 | 1.5 | | 1.50 | m | 1 | 1.50 | 21'하 보수 |
| 3 | 19하 | 측벽부 | 균열(Cw=0.3mm이상) | 0.3 | 2.0 | | 2.00 | m | 1 | 2.00 | |
| 5 | 21상 | 측벽부 | 균열(Cw=0.3mm이상) | 0.3 | 3.0 | | 3.00 | m | 1 | 3.00 | |

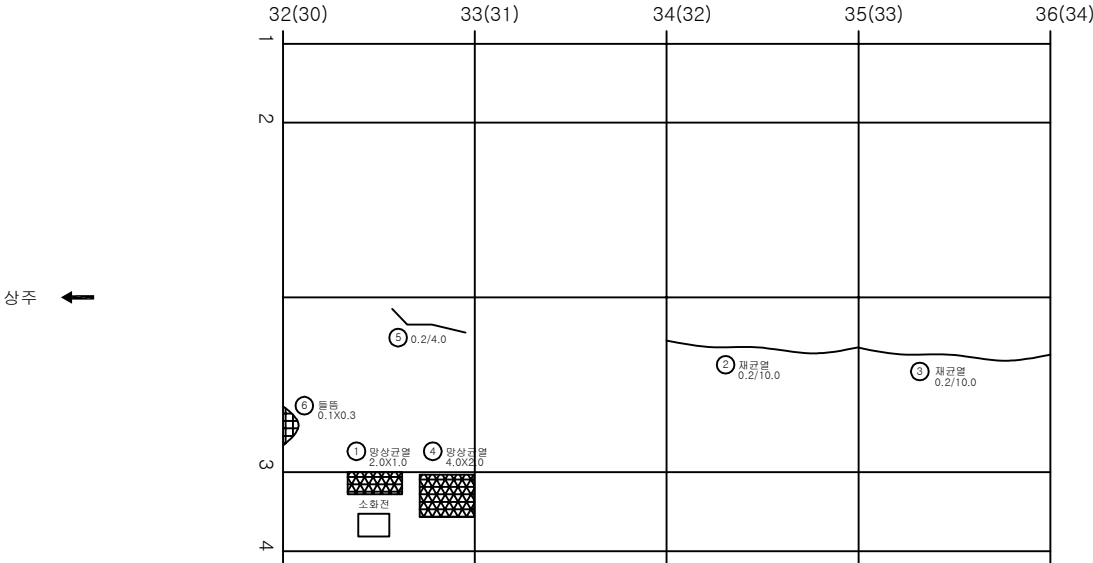
| 번 호 | 발 생 연 도 | 부 재 | 손 상 내 용 | 손 상 현 황 | | | | | | | 비 고 |
|---|---|---|---|---|---|---|---|---|---|---|---|
| 1 | 19하 | 측벽부 | 망상균열 | | 2.0 | 1.0 | 2.00 | m <sup>2</sup> | 1 | 2.00 | |
| 2 | 19하 | 천단부 | 재균열(Cw=0.3mm미만) | 0.2 | 10.0 | | 10.00 | m | 1 | 10.00 | |
| 3 | 19하 | 천단부 | 재균열(Cw=0.3mm미만) | 0.2 | 10.0 | | 10.00 | m | 1 | 10.00 | |
| 4 | 21하 | 측벽부 | 망상균열 | | 4.0 | 2.0 | 8.00 | m <sup>2</sup> | 1 | 8.00 | |
| 5 | 21하 | 천단부 | 재균열(Cw=0.3mm미만) | 0.2 | 4.0 | | 4.00 | m | 1 | 4.00 | |

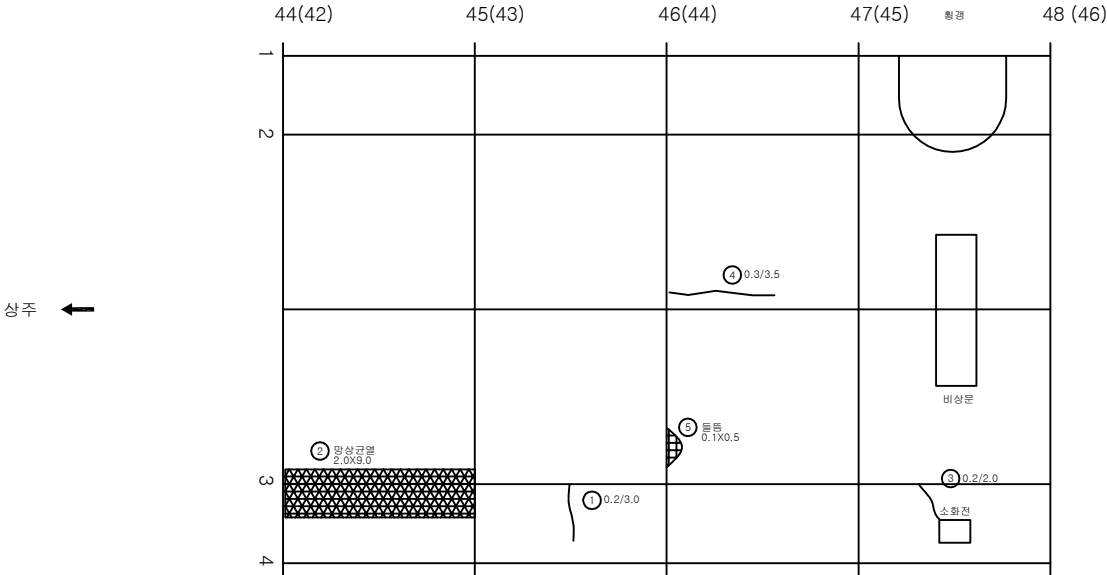
| 번 호 | 발 생 연 도 | 부 재 | 손 상 내 용 | 손 상 현 황 | | | | | | | 비 고 |
|---|---|---|---|---|---|---|---|---|---|---|---|
| 1 | 19하 | 측벽부 | 균열(Cw=0.3mm미만) | 0.2 | 3.0 | | 3.00 | m | 1 | 3.00 | |
| 2 | 21하 | 측벽부 | 망상균열 | | 2.0 | 9.0 | 18.00 | m <sup>2</sup> | 1 | 18.00 | |
| 3 | 21하 | 측벽부 | 균열(Cw=0.3mm미만) | 0.2 | 2.0 | | 2.00 | m | 1 | 2.00 | |
| 4 | 21하 | 천단부 | 균열(Cw=0.3mm이상) | 0.3 | 3.5 | | 3.50 | m | 1 | 3.50 | |
