상주영천고속도로 2024~2025년 시설물 안전점검 용역  
(2024년 상반기 정기안전점검)

# 외 관 조 사 망 도

군위터널(영천방향)

2024.06

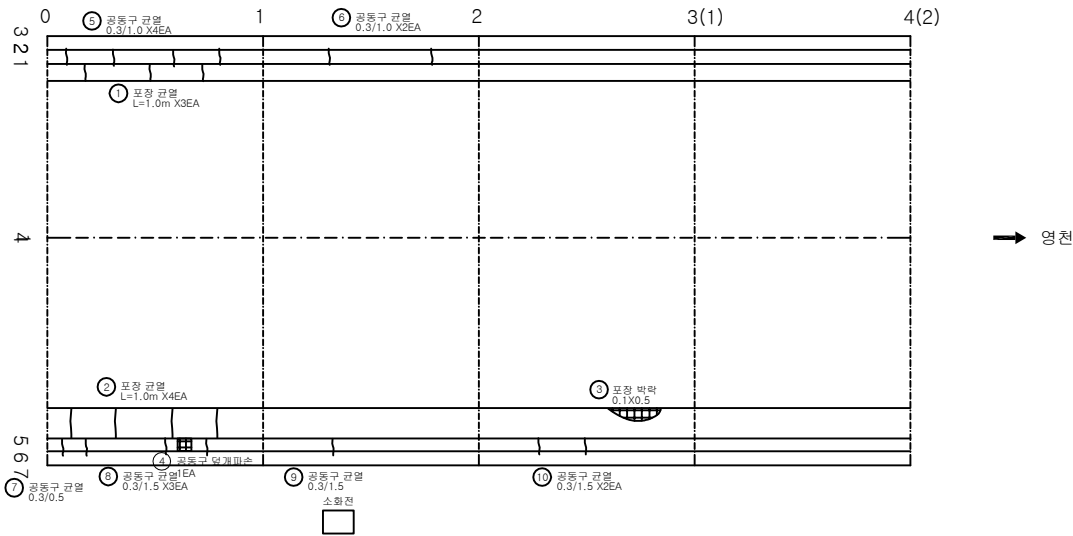
ID:군위터널(영천)-포장,공동구 Span No.1~4

| 번호 | 발생<br>년도 | 부재 | 손상내용 | 손상현황 | | | | | | | 비고 |
|---|---|---|---|---|---|---|---|---|---|---|---|
| 1 | 19하 | 포장 | 포장 균열 | | 1.0 | | 1.00 | m | 3 | 3.00 | |
| 2 | 19하 | 포장 | 포장 균열 | | 1.0 | | 1.00 | m | 4 | 4.00 | |
| 3 | 19하 | 포장 | 포장 박락 | | 0.1 | 0.5 | 0.05 | m <sup>2</sup> | 1 | 0.05 | |
| 4 | 20상 | 공동구 | 공동구 덮개파손 | | | | 1.00 | EA | 1 | 1.00 | |
| 5 | 21하 | 공동구 | 공동구 균열 | 0.3 | 1.0 | | 1.00 | m | 4 | 4.00 | |
| 6 | 21하 | 공동구 | 공동구 균열 | 0.3 | 1.0 | | 1.00 | m | 2 | 2.00 | |
| 7 | 21하 | 공동구 | 공동구 균열 | 0.3 | 0.5 | | 0.50 | m | 1 | 0.50 | |
| 8 | 21하 | 공동구 | 공동구 균열 | 0.3 | 1.5 | | 1.50 | m | 3 | 4.50 | |
| 9 | 21하 | 공동구 | 공동구 균열 | 0.3 | 1.5 | | 1.50 | m | 1 | 1.50 | |
| 10 | 21하 | 공동구 | 공동구 균열 | 0.3 | 1.5 | | 1.50 | m | 2 | 3.00 | |

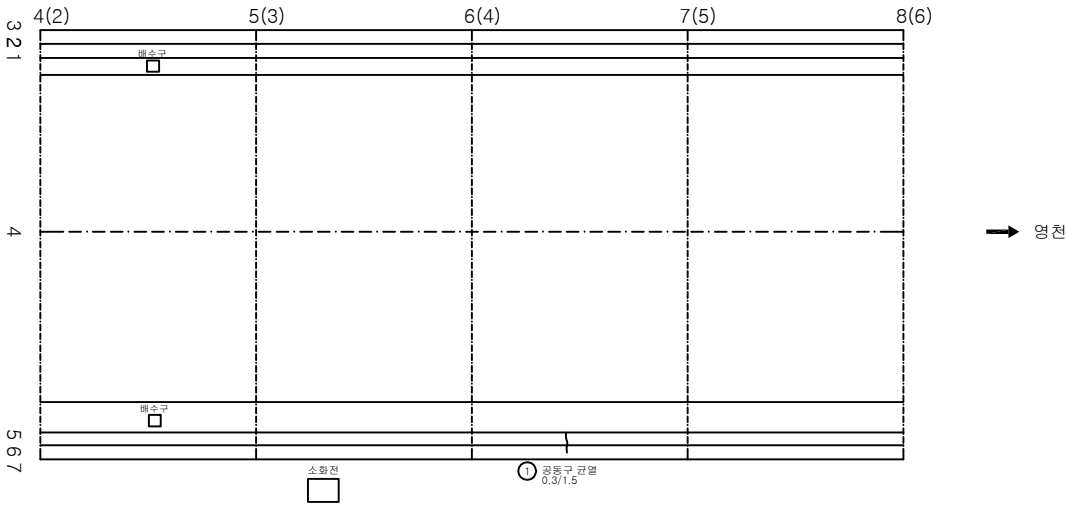
| 번호 | 발생<br>년도 | 부재 | 손상내용 | 손상현황 | | | | | | | 비고 |
|---|---|---|---|---|---|---|---|---|---|---|---|
| 1 | 21하 | 공동구 | 공동구 균열 | 0.3 | 1.5 | | 1.50 | m | 1 | 1.50 | |

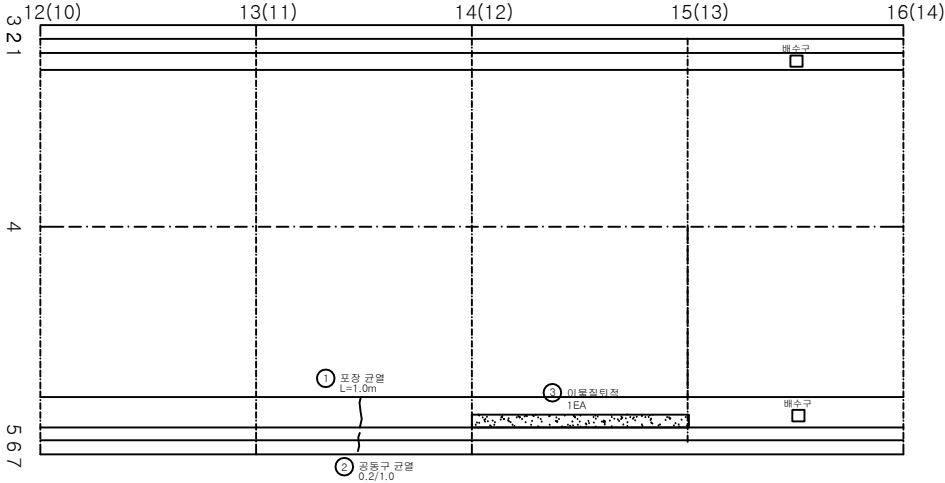
| 번호 | 발생<br>년도 | 부재 | 손상내용 | 손상현황 | | | | | | | 비 고 |
|---|---|---|---|---|---|---|---|---|---|---|---|
| 1 | 21상 | 포장 | 포장 균열 | | 1.0 | | 1.00 | m | 1 | 1.00 | |
| 2 | 21상 | 공동구 | 공동구 균열 | 0.2 | 1.0 | | 1.00 | m | 1 | 1.00 | |

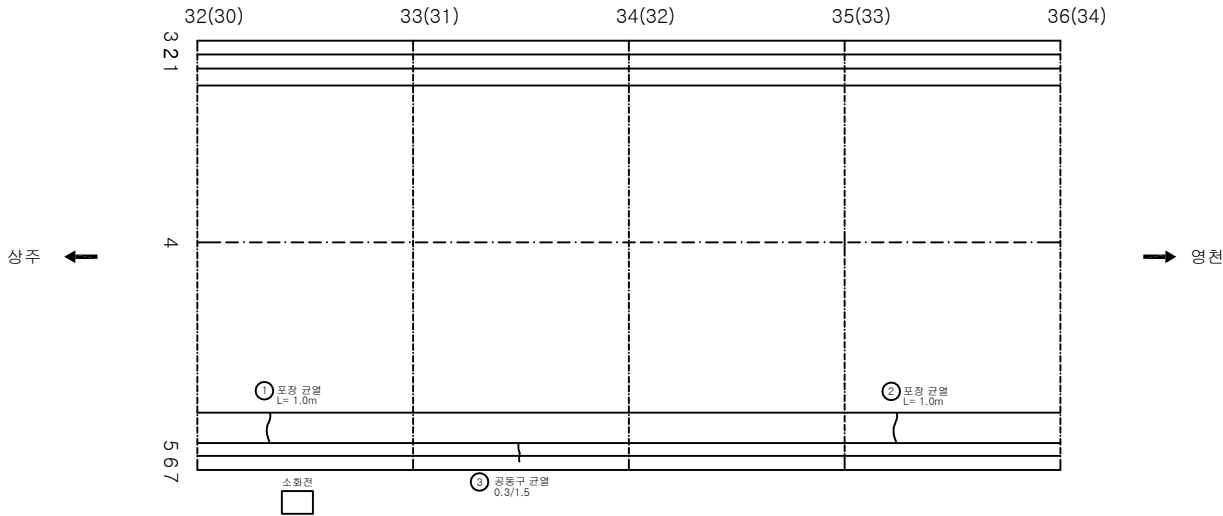
| 번호 | 발생<br>년도 | 부재 | 손상내용 | 손상현황 | | | | | | 비 고 | |
|---|---|---|---|---|---|---|---|---|---|---|---|
| 1 | 19하 | 포장 | 포장 균열 | | 1.0 | | 1.00 | m | 1 | 1.00 | |
| 2 | 20상 | 포장 | 포장 균열 | | 1.0 | | 1.00 | m | 1 | 1.00 | |
| 3 | 21하 | 공동구 | 공동구 균열 | 0.3 | 1.5 | | 1.50 | m | 1 | 1.50 | |

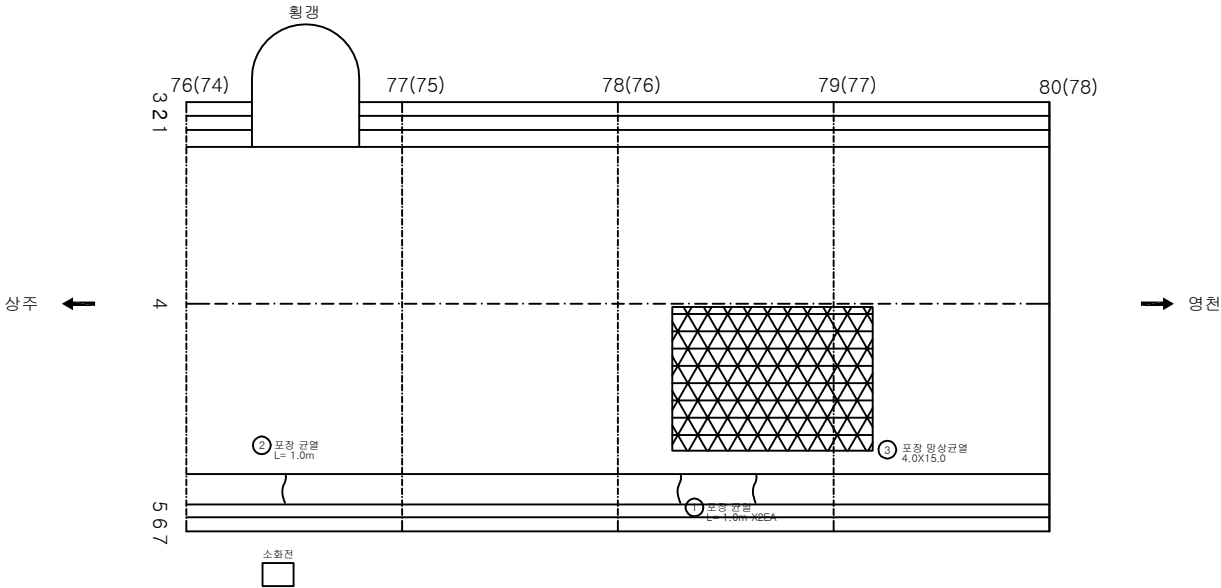
| 번호 | 발생<br>년도 | 부재 | 손상내용 | 손상현황 | | | | | | 비 고 | |
|---|---|---|---|---|---|---|---|---|---|---|---|
| 1 | 19하 | 포장 | 포장 균열 | | 1.0 | | 1.00 | m | 2 | 2.00 | |
| 2 | 20상 | 포장 | 포장 균열 | | 1.0 | | 1.00 | m | 1 | 1.00 | |
| 3 | 23하 | 포장 | 포장 망상균열 | | 4.0 | 15.0 | 60.00 | m <sup>2</sup> | 1 | 60.00 | |

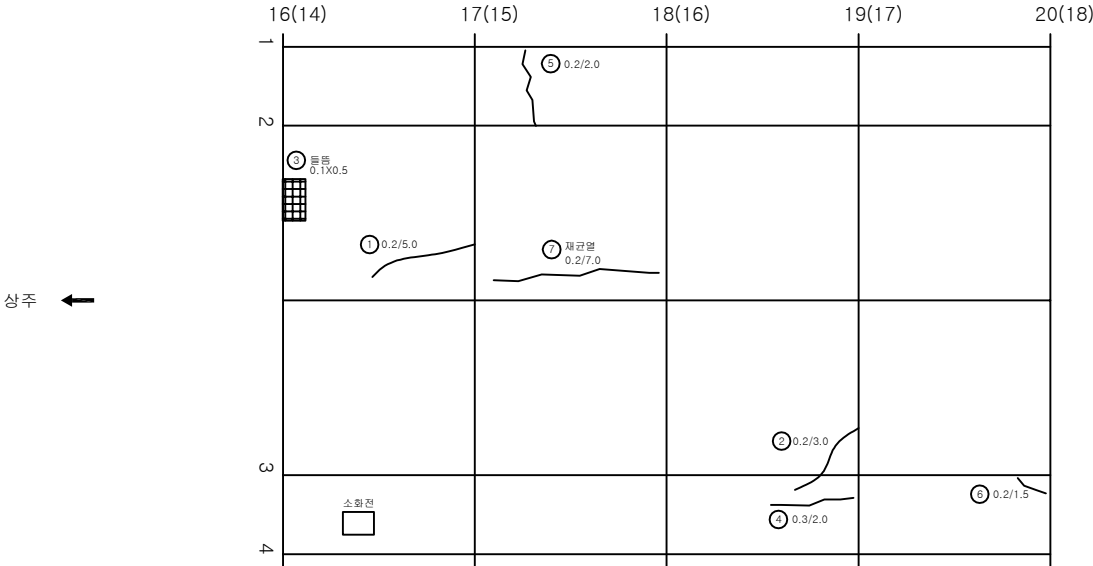
| 번호 | 발생<br>년도 | 부재 | 손상내용 | 손상현황 | | | | | | | 비고 |
|---|---|---|---|---|---|---|---|---|---|---|---|
| 1 | 19하 | 천단부 | 균열(Cw=0.3mm미만) | 0.2 | 5.0 | | 5.00 | m | 1 | 5.00 | |
| 2 | 19하 | 천단부 | 균열(Cw=0.3mm미만) | 0.3 | 3.00 | | 3.00 | m | 1 | 3.00 | |
| 4 | 20하 | 측벽부 | 균열(Cw=0.3mm이상) | 0.3 | 2.0 | | 2.00 | m | 1 | 2.00 | |
| 5 | 21하 | 측벽부 | 균열(Cw=0.3mm미만) | 0.2 | 2.0 | | 2.00 | m | 1 | 2.00 | |
| 6 | 21하 | 측벽부 | 균열(Cw=0.3mm미만) | 0.2 | 1.5 | | 1.50 | m | 1 | 1.50 | |
| 7 | 21하 | 천단부 | 재균열(Cw=0.3mm미만) | 0.2 | 7.0 | | 7.00 | m | 1 | 7.00 | |
