상주영천고속도로 2024~2025년 시설물 안전점검 용역  
(2024년 상반기 정기안전점검)

# 외 관 조 사 망 도

군위터널(영천방향)

(주)명성엔지니어링

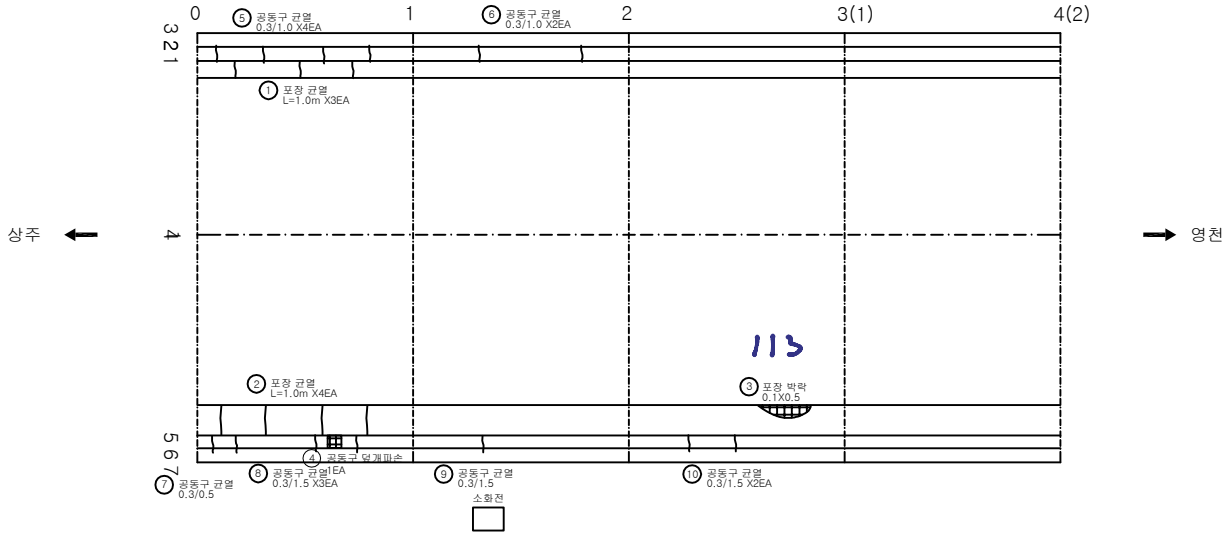
| 번호 | 발생<br>년도 | 부재 | 손상내용 | 손상현황 | | | | | | | 비고 |
|---|---|---|---|---|---|---|---|---|---|---|---|
| 1 | 19하 | 포장 | 포장 균열 | | 1.0 | | 1.00 | m | 3 | 3.00 | |
| 2 | 19하 | 포장 | 포장 균열 | | 1.0 | | 1.00 | m | 4 | 4.00 | |
| 3 | 19하 | 포장 | 포장 박락 | | 0.1 | 0.5 | 0.05 | m <sup>2</sup> | 1 | 0.05 | |
| 4 | 20상 | 공동구 | 공동구 덮개파손 | | | | 1.00 | EA | 1 | 1.00 | |
| 5 | 21하 | 공동구 | 공동구 균열 | 0.3 | 1.0 | | 1.00 | m | 4 | 4.00 | |
| 6 | 21하 | 공동구 | 공동구 균열 | 0.3 | 1.0 | | 1.00 | m | 2 | 2.00 | |
| 7 | 21하 | 공동구 | 공동구 균열 | 0.3 | 0.5 | | 0.50 | m | 1 | 0.50 | |
| 8 | 21하 | 공동구 | 공동구 균열 | 0.3 | 1.5 | | 1.50 | m | 3 | 4.50 | |
| 9 | 21하 | 공동구 | 공동구 균열 | 0.3 | 1.5 | | 1.50 | m | 1 | 1.50 | |
| 10 | 21하 | 공동구 | 공동구 균열 | 0.3 | 1.5 | | 1.50 | m | 2 | 3.00 | |

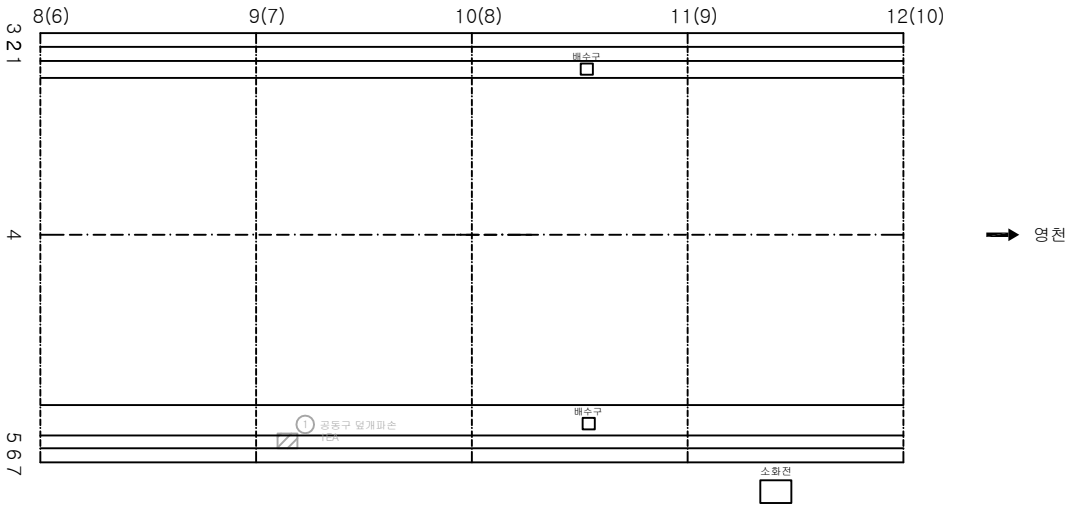
| 부식 | 좌굴, 변형 | 기 타 | 도 면 번 호<br>003 |

| 번호 | 발생<br>년도 | 부재 | 손상내용 | 손상현황 | | | | | | 비 고 | |
|---|---|---|---|---|---|---|---|---|---|---|---|
| 1 | 21상 | 포장 | 포장 균열 | | 1.0 | | 1.00 | m | 1 | 1.00 | |
| 2 | 21상 | 공동구 | 공동구 균열 | 0.2 | 1.0 | | 1.00 | m | 1 | 1.00 | |

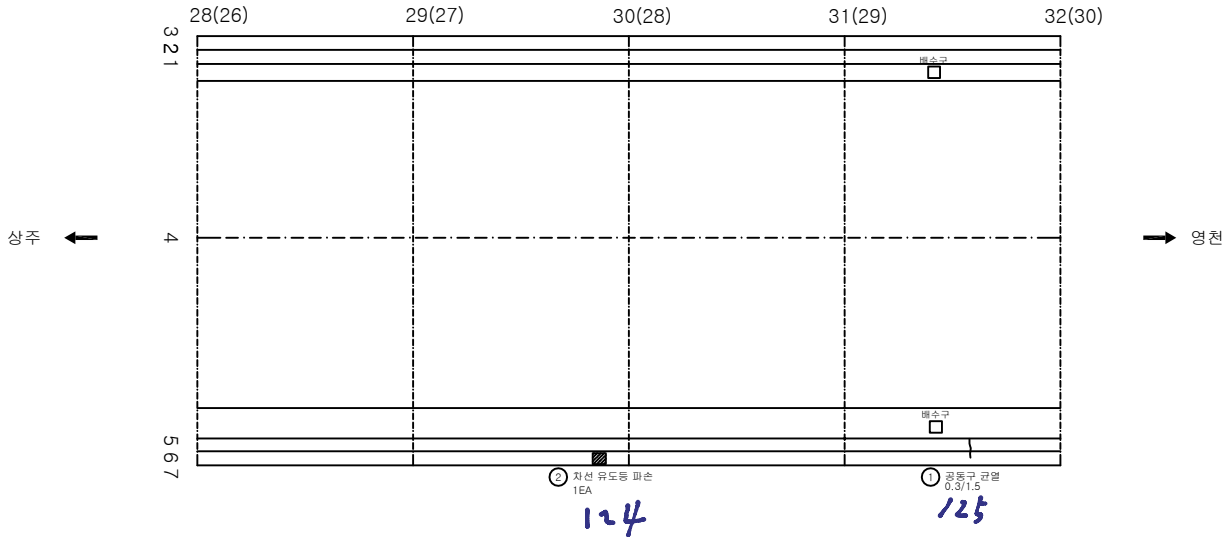
| 부식 | 좌굴, 변형 | 기 타 | 도 면 번 호<br>008 |

| 번호 | 발생<br>년도 | 부재 | 손상내용 | 손상현황 | | | | | | | 비고 |
|---|---|---|---|---|---|---|---|---|---|---|---|
| 1 | 19하 | 포장 | 포장 균열 | | 1.0 | | 1.00 | m | 1 | 1.00 | |
| 2 | 20상 | 포장 | 포장 균열 | | 1.0 | | 1.00 | m | 1 | 1.00 | |
| 3 | 21하 | 공동구 | 공동구 균열 | 0.3 | 1.5 | | 1.50 | m | 1 | 1.50 | |

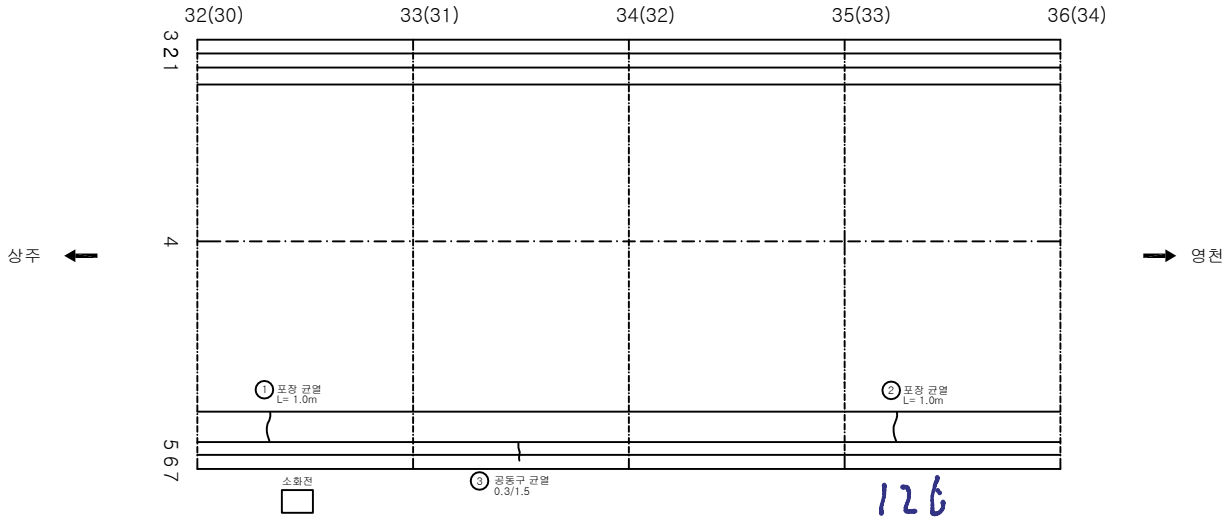
| 부식 | 좌굴, 변형 | 기 타 | 도 면 번호<br>009 |

| 번호 | 발생<br>년도 | 부재 | 손상내용 | 손상현황 | | | | | | | 비 고 |
|---|---|---|---|---|---|---|---|---|---|---|---|
| 1 | 19하 | 포장 | 포장 균열 | | 1.0 | | 1.00 | m | 1 | 1.00 | |

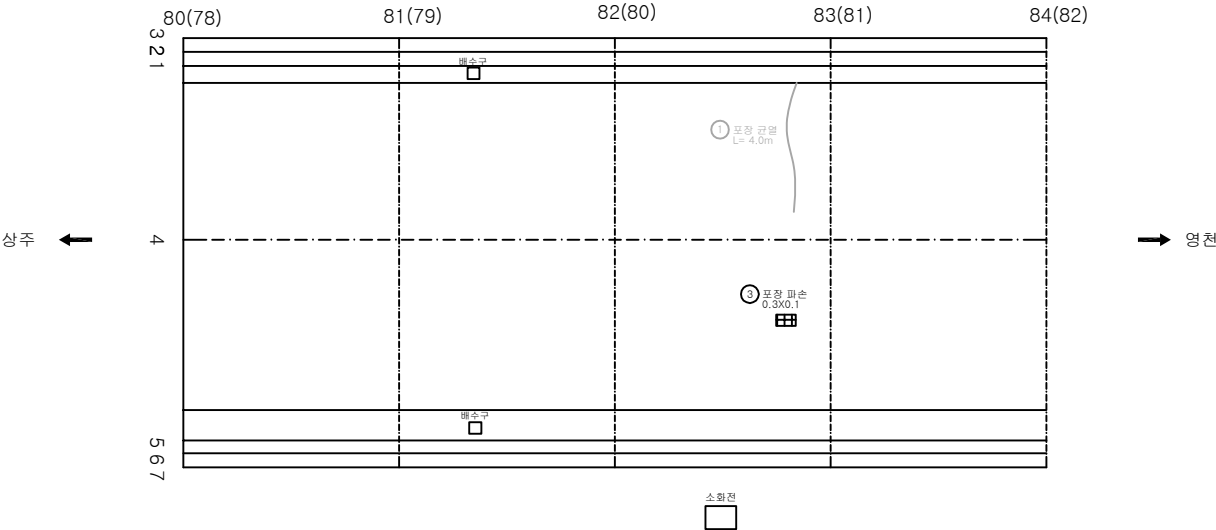
| 부식 | 좌굴, 변형 | 기 타 | 도 면 번호<br>021 |

| 번호 | 발생<br>년도 | 부재 | 손상내용 | 손상현황 | | | | | | | 비 고 |
|---|---|---|---|---|---|---|---|---|---|---|---|
| 1 | 20상 | 포장 | 포장 균열 | | 1.0 | | 1.00 | m | 1 | 1.00 | |

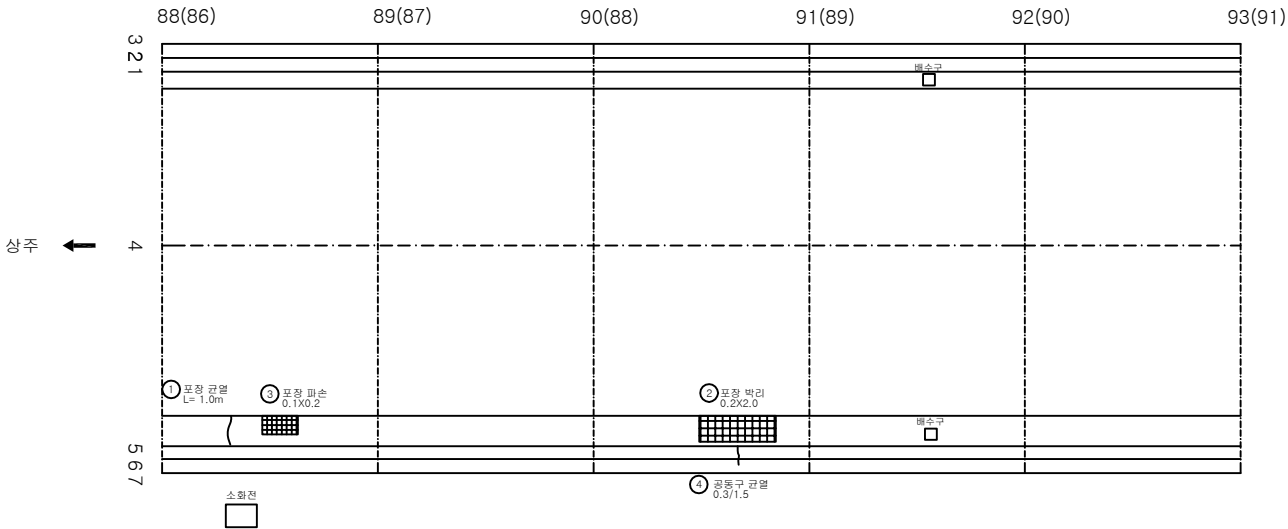
| 부식 | 좌굴, 변형 | 기 타 | 도 면 번호<br>023 |

| 번호 | 발생<br>년도 | 부재 | 손상내용 | 손상현황 | | | | | | 비 고 | |
|---|---|---|---|---|---|---|---|---|---|---|---|
| 1 | 19하 | 포장 | 포장 균열 | | 1.0 | | 1.00 | m | 1 | 1.00 | |
| 2 | 19하 | 포장 | 포장 균열 | | 1.0 | | 1.00 | m | 1 | 1.00 | |

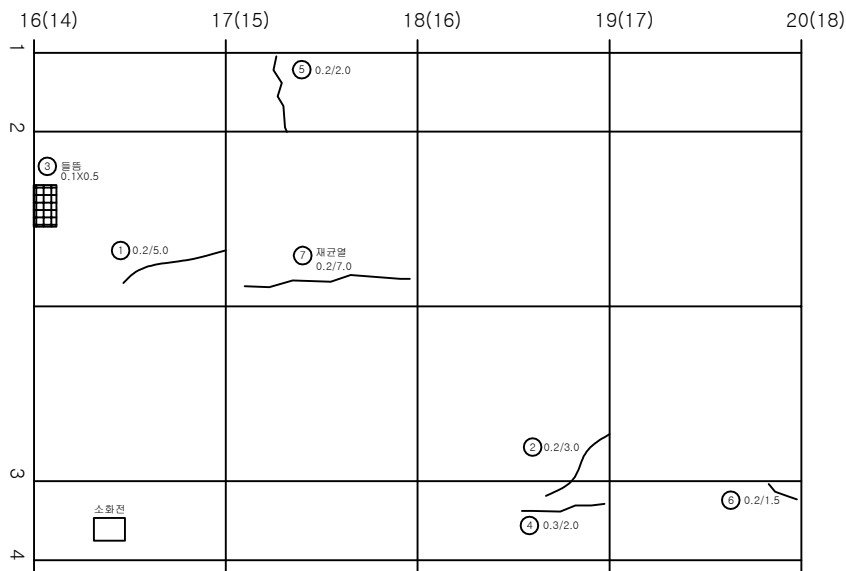
| | 부식 | | 좌굴, 변형 | | 기타 | 도 면 번호 | 031 |

| 번호 | 발생<br>년도 | 부재 | 손상내용 | 손상현황 | | | | | | | 비고 |
|---|---|---|---|---|---|---|---|---|---|---|---|
| 1 | 19하 | 천단부 | 균열(Cw=0.3mm미만) | 0.2 | 5.0 | | 5.00 | m | 1 | 5.00 | |
| 2 | 19하 | 천단부 | 균열(Cw=0.3mm미만) | 0.3 | 3.00 | | 3.00 | m | 1 | 3.00 | |
| 4 | 20하 | 측벽부 | 균열(Cw=0.3mm이상) | 0.3 | 2.0 | | 2.00 | m | 1 | 2.00 | |
| 5 | 21하 | 측벽부 | 균열(Cw=0.3mm미만) | 0.2 | 2.0 | | 2.00 | m | 1 | 2.00 | |
| 6 | 21하 | 측벽부 | 균열(Cw=0.3mm미만) | 0.2 | 1.5 | | 1.50 | m | 1 | 1.50 | |
| 7 | 21하 | 천단부 | 재균열(Cw=0.3mm미만) | 0.2 | 7.0 | | 7.00 | m | 1 | 7.00 | |

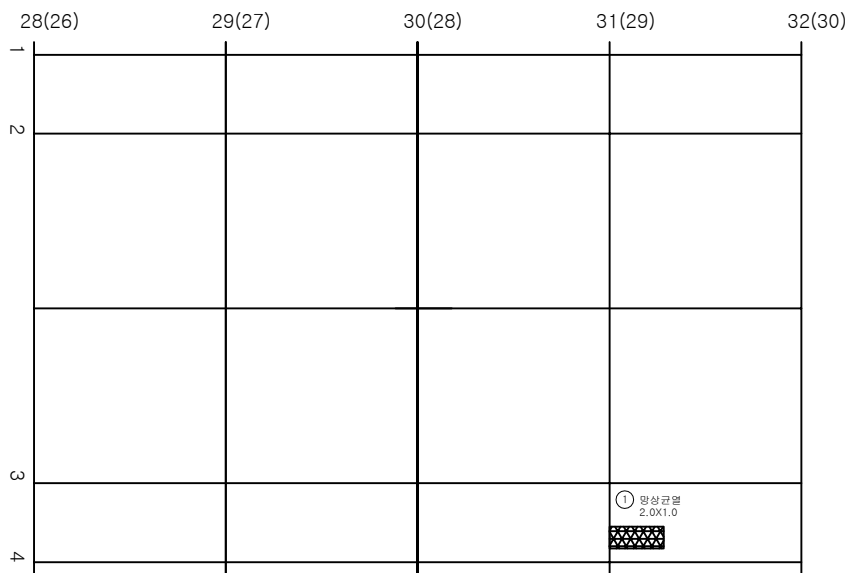
| 부식 | 좌굴, 변형 | 기 타 | 도 면 번호<br>035 |

| 번 호 | 발 생 연 도 | 부 재 | 손 상 내 용 | 손 상 현 황 | | | | | | | 비 고 |
|---|---|---|---|---|---|---|---|---|---|---|---|
| 1 | 19하 | 측벽부 | 망상균열 | | 2.0 | 1.0 | 2.00 | m <sup>2</sup> | 1 | 2.00 | |
| 2 | 19하 | 천단부 | 재균열(Cw=0.3mm미만) | 0.2 | 10.0 | | 10.00 | m | 1 | 10.00 | |
| 3 | 19하 | 천단부 | 재균열(Cw=0.3mm미만) | 0.2 | 10.0 | | 10.00 | m | 1 | 10.00 | |
| 4 | 21하 | 측벽부 | 망상균열 | | 4.0 | 2.0 | 8.00 | m <sup>2</sup> | 1 | 8.00 | |
| 5 | 21하 | 천단부 | 재균열(Cw=0.3mm미만) | 0.2 | 4.0 | | 4.00 | m | 1 | 4.00 | |

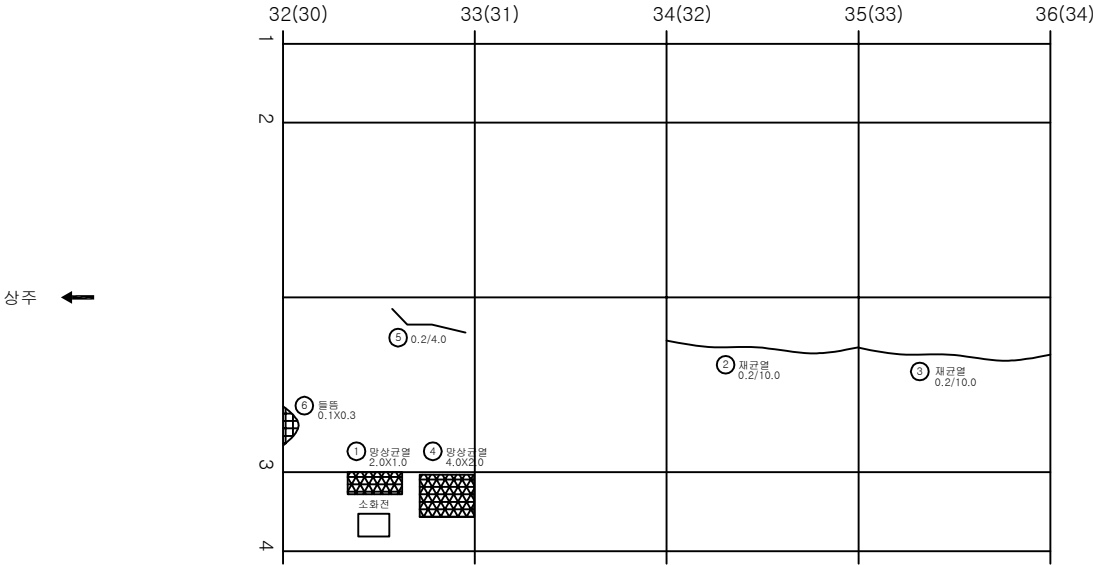
| 부식 | 좌굴, 변형 | 기 타 | 도 면 번 호<br>036 |

| 번 호 | 발 생 연 도 | 부 재 | 손 상 내 용 | 손 상 현 황 | | | | | | | 비 고 |
|---|---|---|---|---|---|---|---|---|---|---|---|
| 4 | 19하 | 천단부 | 균열 (Cw=0.3mm미만) | 0.2 | 10.0 | | 10.00 | m | 1 | 10.00 | |
| 5 | 20상 | 측벽부 | 양상균열 | | 3.0 | 1.0 | 3.00 | m <sup>2</sup> | 1 | 3.00 | |
| 6 | 21하 | 측벽부 | 양상균열 | | 2.0 | 9.0 | 18.00 | m <sup>2</sup> | 1 | 18.00 | |

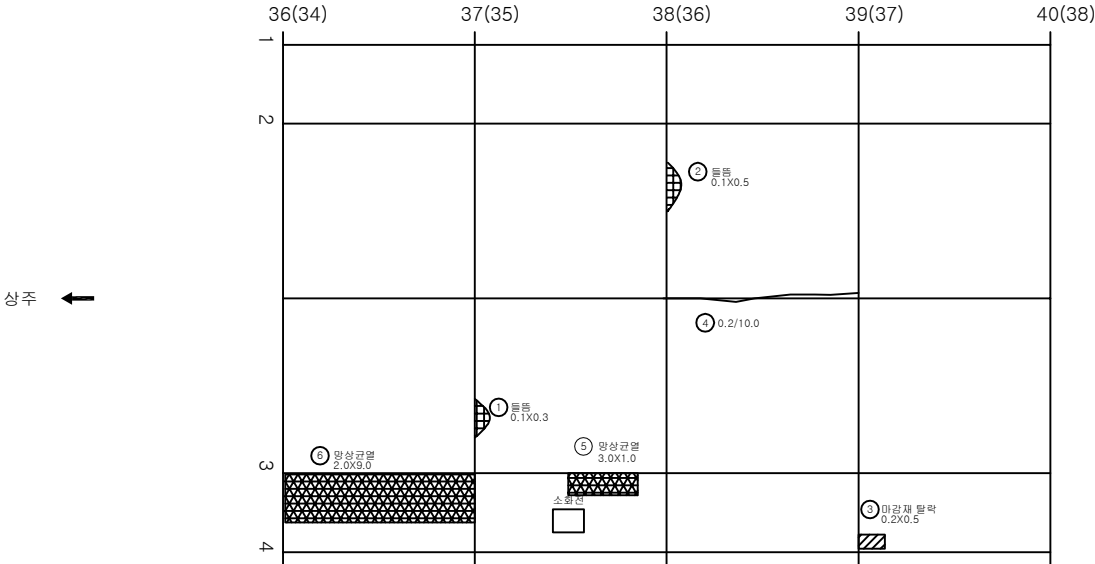
| 부식 | 좌굴, 변형 | 기 타 | 도 면 번 호<br>037 |

| 번 호 | 발 생 연 도 | 부 재 | 손 상 내 용 | 손 상 현 황 | | | | | | | 비 고 |
|---|---|---|---|---|---|---|---|---|---|---|---|
| 1 | 19하 | 천단부 | 재균열(Cw=0.3mm미만) | 0.2 | 10.0 | | 10.00 | m | 1 | 10.00 | |
| 2 | 19하 | 천단부 | 재균열(Cw=0.3mm미만) | 0.2 | 10.0 | | 10.00 | m | 1 | 10.00 | |
| 3 | 19하 | 천단부 | 균열(Cw=0.3mm미만) | 0.2 | 2.0 | | 2.00 | m | 1 | 2.00 | |
| 4 | 21하 | 측벽부 | 망상균열 | | 2.0 | 9.0 | 18.00 | m <sup>2</sup> | 1 | 18.00 | |
| 5 | 21하 | 천단부 | 균열(Cw=0.3mm이상) | 0.3 | 2.0 | | 2.00 | m | 1 | 2.00 | |

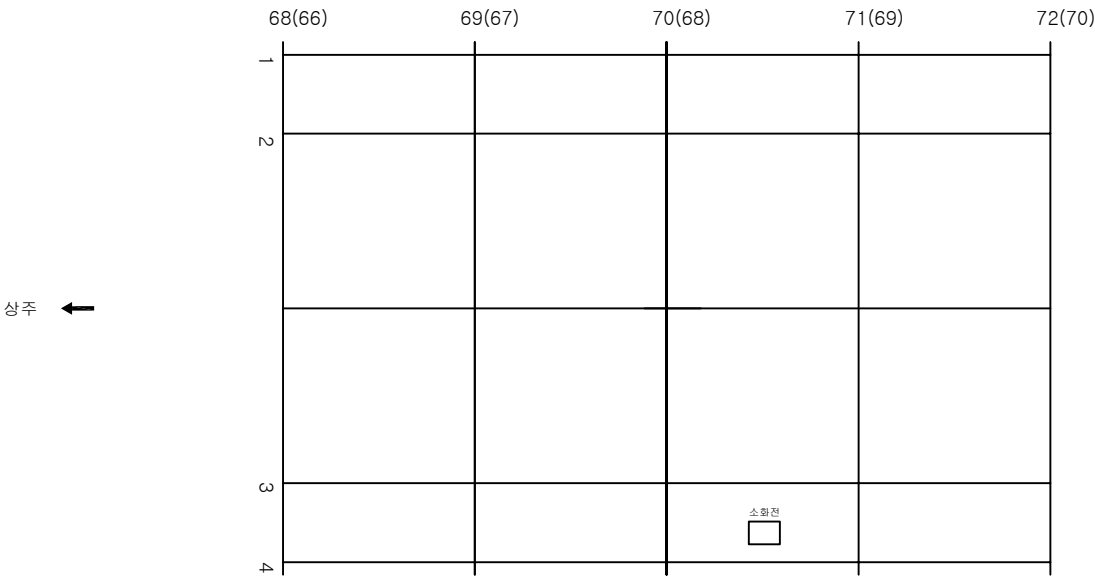
| 부식 | 좌굴, 변형 | 기 타 | 도 면 번호<br>045 |

| 번 호 | 발 생 연 도 | 부 재 | 손 상 내 용 | 손 상 현 황 | | | | | | | 비 고 |
|---|---|---|---|---|---|---|---|---|---|---|---|
| 2 | 19하 | 천단부 | 재균열 (Cw=0.3mm미만) | 0.2 | 10.0 | | 10.00 | m | 1 | 10.00 | |
| 3 | 20상 | 측벽부 | 균열 (Cw=0.3mm미만) | 0.2 | 3.0 | | 3.00 | m | 1 | 3.00 | |
| 4 | 21상 | 측벽부 | 균열 (Cw=0.3mm미만) | 0.2 | 3.0 | | 3.00 | m | 1 | 3.00 | |
