상주영천고속도로 2024~2025년 시설물 안전점검 용역  
(2024년 상반기 정기안전점검)

# 외 관 조 사 망 도

산법터널(상주방향)

(주)명성엔지니어링

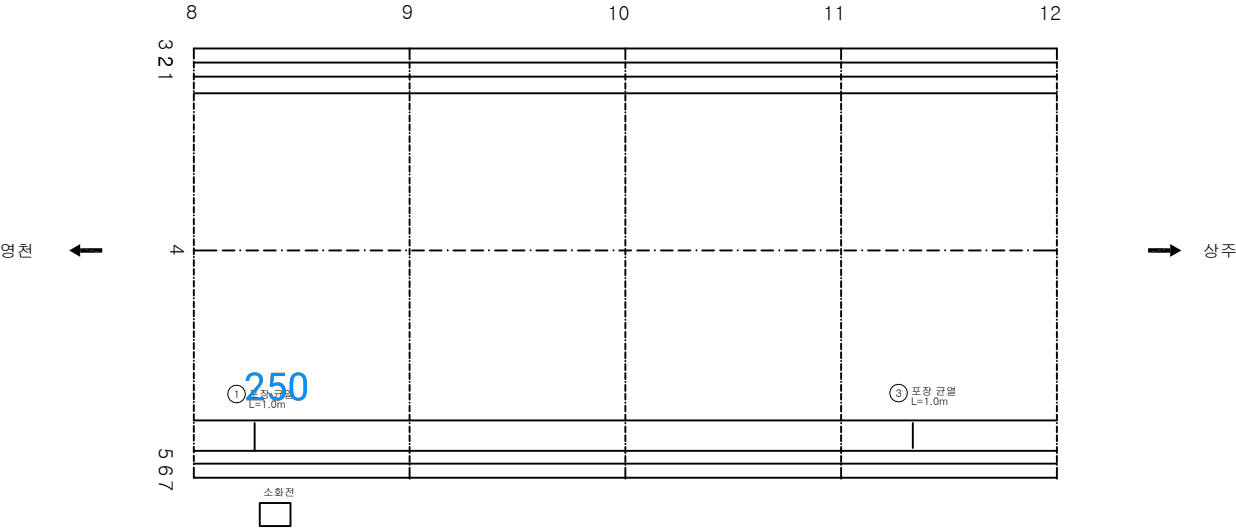
| 번호 | 발생<br>년도 | 부재 | 손상내용 | 손상현황 | | | | | | | 비고 |
|---|---|---|---|---|---|---|---|---|---|---|---|
| 1 | 19하 | 포장 | 포장 균열 | | 1.0 | | 1.00 | m | 1 | 1.00 | |
| 2 | 20상 | 포장 | 포장 균열 | | 1.0 | | 1.00 | m | 1 | 1.00 | |
| 3 | 19하 | 포장 | 포장 균열 | | 1.0 | | 1.00 | m | 1 | 1.00 | |
| 4 | 20상 | 공동구 | 공동구 균열 | 0.3 | 0.5 | | 0.50 | m | 1 | 0.50 | |
| 5 | 20상 | 공동구 | 공동구 균열 | 0.3 | 0.5 | | 0.50 | m | 1 | 0.50 | |

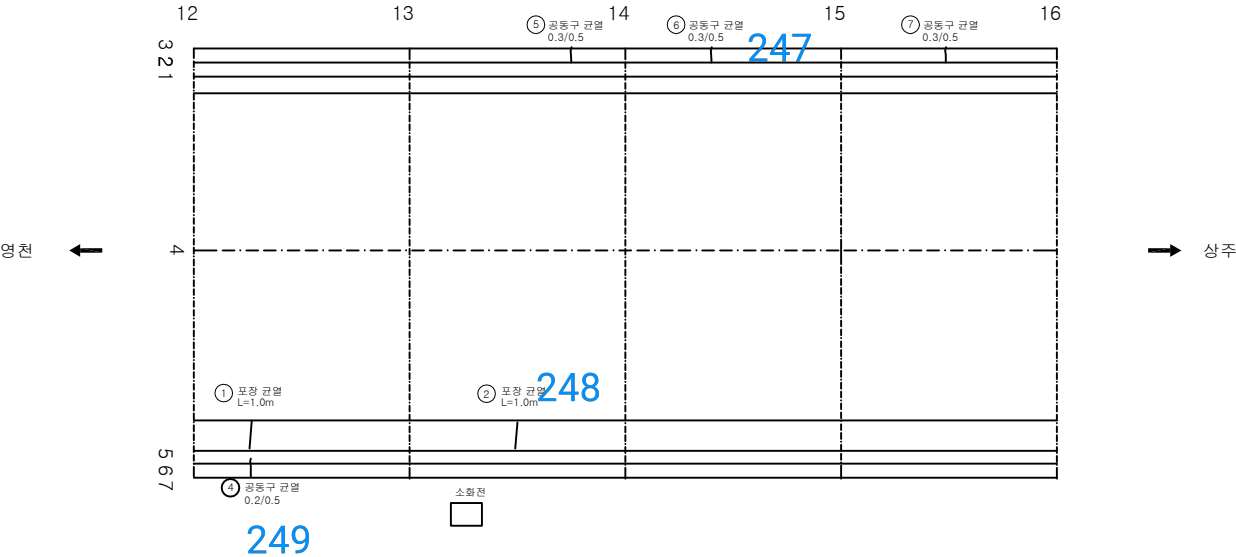
| 번호 | 발생<br>년도 | 부재 | 손상내용 | 손상현황 | | | | | | | 비고 |
|---|---|---|---|---|---|---|---|---|---|---|---|
| 1 | 19하 | 포장 | 포장 균열 | | 1.0 | | 1.00 | m | 1 | 1.00 | |
| 2 | 19하 | 포장 | 포장 균열 | | 1.0 | | 1.00 | m | 1 | 1.00 | |
| 3 | 20상 | 공동구 | 공동구 균열 | 0.2 | 0.5 | | 0.50 | m | 1 | 0.50 | |
| 4 | 21상 | 공동구 | 공동구 균열 | 0.2 | 0.5 | | 0.50 | m | 1 | 0.50 | |
| 5 | 21하 | 공동구 | 공동구 균열 | 0.3 | 0.5 | | 0.50 | m | 1 | 0.50 | |
| 6 | 21하 | 공동구 | 공동구 균열 | 0.3 | 0.5 | | 0.50 | m | 1 | 0.50 | |
| 7 | 21하 | 공동구 | 공동구 균열 | 0.3 | 0.5 | | 0.50 | m | 1 | 0.50 | |

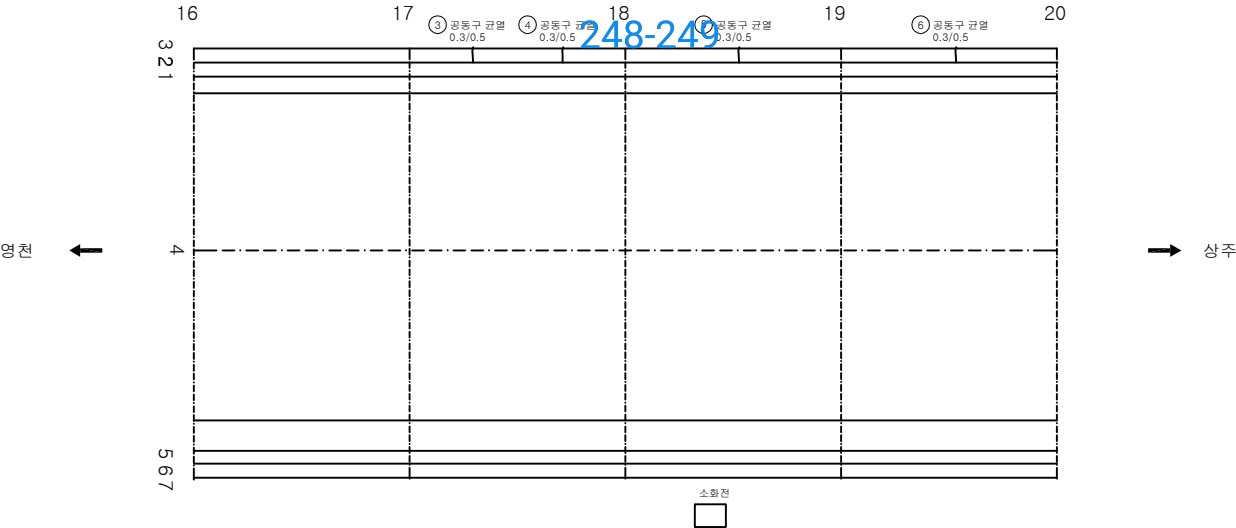
| 번호 | 발생<br>년도 | 부재 | 손상내용 | 손상현황 | | | | | | | 비고 |
|---|---|---|---|---|---|---|---|---|---|---|---|
| 1 | 20상 | 포장 | 포장 균열 | | 1.0 | | 1.00 | m | 1 | 1.00 | |
| 2 | 20상 | 공동구 | 공동구 균열 | 0.3 | 0.5 | | 0.50 | m | 1 | 0.50 | |
| 3 | 21하 | 공동구 | 공동구 균열 | 0.3 | 0.5 | | 0.50 | m | 1 | 0.50 | |
| 4 | 21하 | 공동구 | 공동구 균열 | 0.3 | 0.5 | | 0.50 | m | 1 | 0.50 | |
| 5 | 21하 | 공동구 | 공동구 균열 | 0.3 | 0.5 | | 0.50 | m | 1 | 0.50 | |
| 6 | 21하 | 공동구 | 공동구 균열 | 0.3 | 0.5 | | 0.50 | m | 1 | 0.50 | |

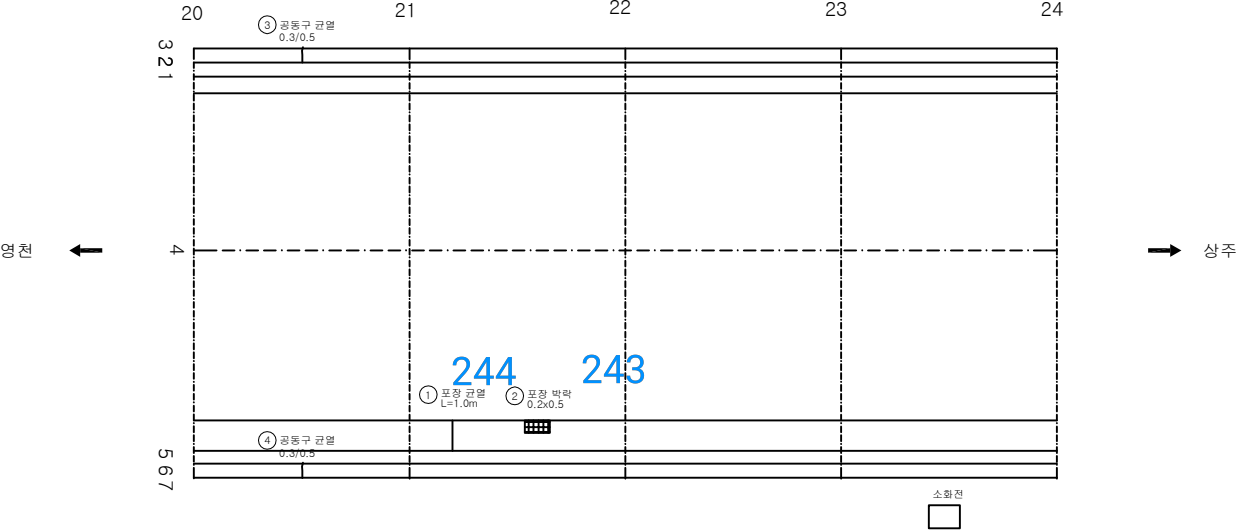
| 번호 | 발생<br>년도 | 부재 | 손상내용 | 손상현황 | | | | | | | 비고 |
|---|---|---|---|---|---|---|---|---|---|---|---|
| 1 | 19하 | 포장 | 포장 균열 | | 1.0 | | 1.00 | m | 1 | 1.00 | |
| 2 | 19하 | 포장 | 포장 박락 | | 0.2 | 0.5 | 0.10 | m <sup>2</sup> | 1 | 0.10 | |
| 3 | 21하 | 공동구 | 공동구 균열 | 0.3 | 0.5 | | 0.50 | m | 1 | 0.50 | |
| 4 | 21하 | 공동구 | 공동구 균열 | 0.3 | 0.5 | | 0.50 | m | 1 | 0.50 | |

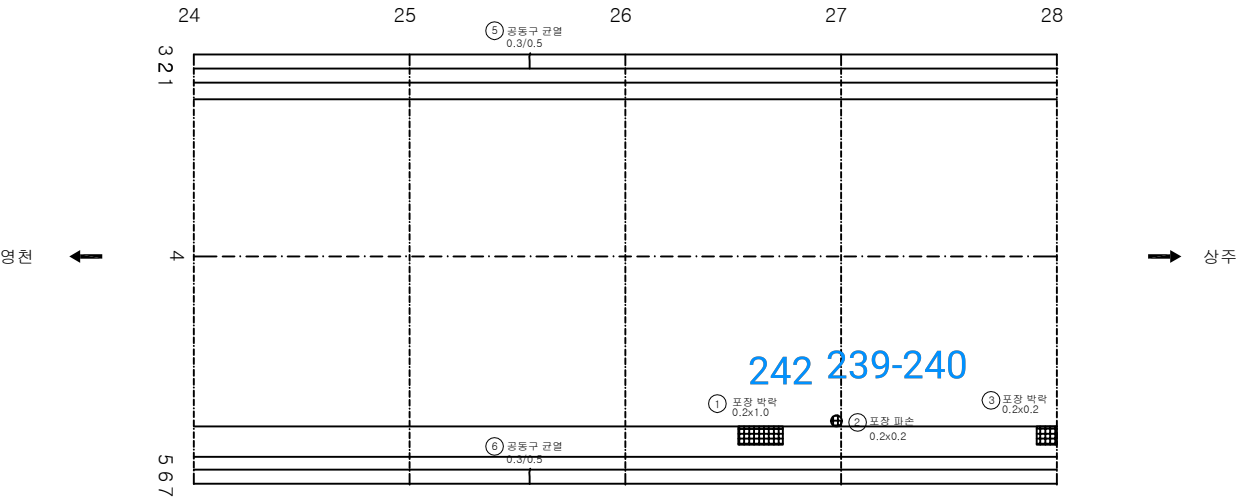
| 번호 | 발생<br>년도 | 부재 | 손상내용 | 손상현황 | | | | | | | 비고 |
|---|---|---|---|---|---|---|---|---|---|---|---|
| 1 | 19하 | 포장 | 포장 박락 | | 0.2 | 1.0 | 0.20 | m <sup>2</sup> | 1 | 0.20 | |
| 2 | 19하 | 포장 | 포장 파손 | | 0.2 | 0.2 | 0.04 | m <sup>2</sup> | 1 | 0.04 | |
| 3 | 19하 | 포장 | 포장 박락 | | 0.2 | 0.2 | 0.04 | m <sup>2</sup> | 1 | 0.04 | |
| 4 | 20상 | 포장 | 포장 박락 | | 0.1 | 0.1 | 0.01 | m <sup>2</sup> | 1 | 0.01 | |
| 5 | 21하 | 공동구 | 공동구 균열 | 0.3 | 0.5 | | 0.50 | m | 1 | 0.50 | |
| 6 | 21하 | 공동구 | 공동구 균열 | 0.3 | 0.5 | | 0.50 | m | 1 | 0.50 | |

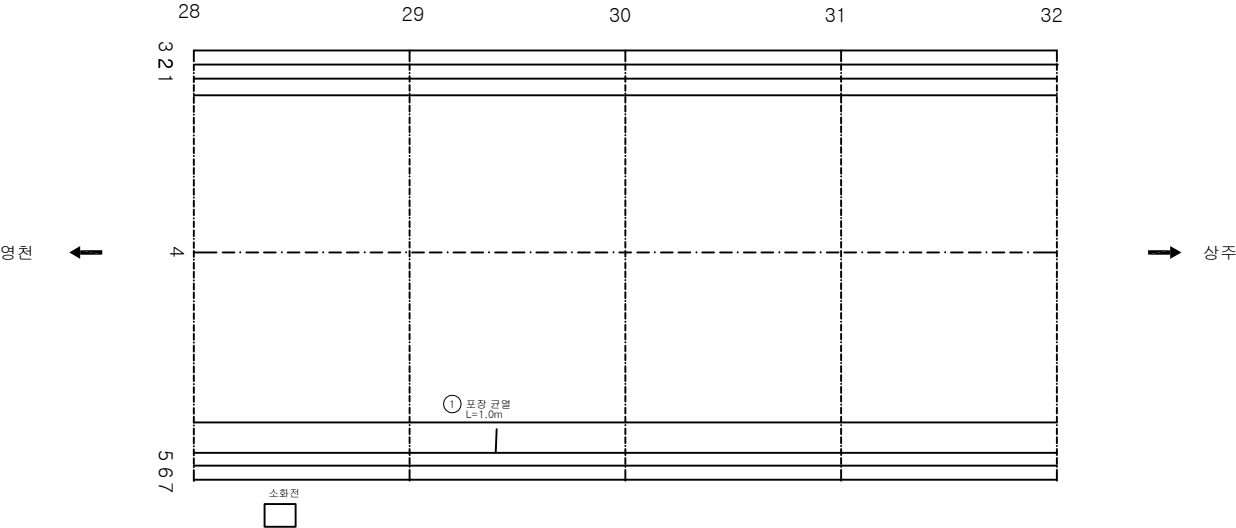
| 번호 | 발생<br>년도 | 부재 | 손상내용 | 손상현황 | | | | | | | 비 고 |
|---|---|---|---|---|---|---|---|---|---|---|---|
| 1 | 19하 | 포장 | 포장 균열 | | 1.0 | | 1.00 | m | 1 | 1.00 | |

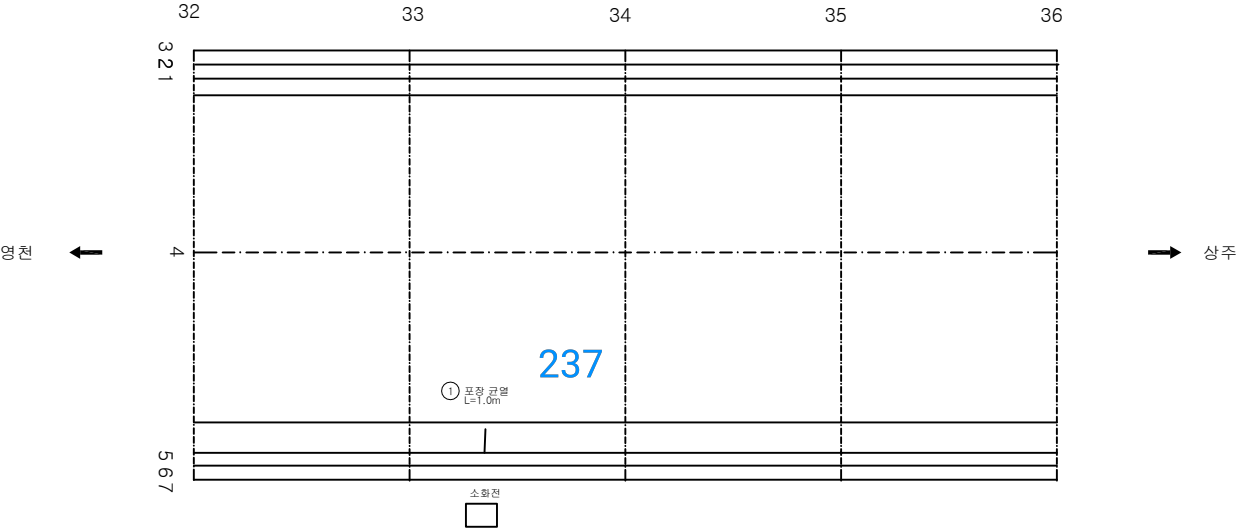
| 번호 | 발생<br>년도 | 부재 | 손상내용 | 손상현황 | | | | | | | 비 고 |
|---|---|---|---|---|---|---|---|---|---|---|---|
| 1 | 19하 | 포장 | 포장 균열 | | 1.0 | | 1.00 | m | 1 | 1.00 | |

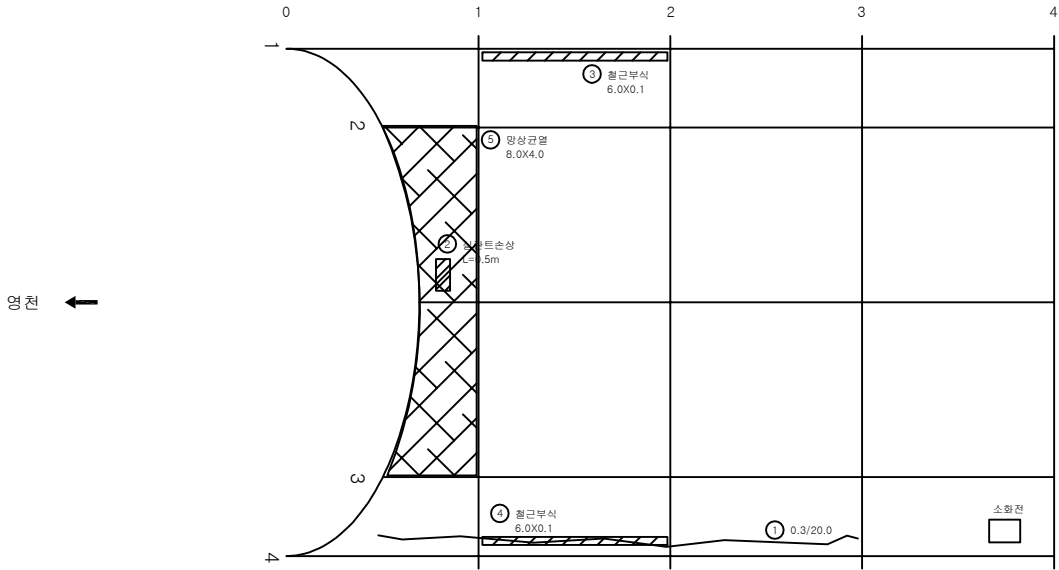
| 번 호 | 발 생 연 도 | 부 재 | 손 상 내 용 | 손 상 현 황 | | | | | | | 비 고 |
|---|---|---|---|---|---|---|---|---|---|---|---|
| 1 | 21상 | 측벽부 | 균열(Cw=0.3mm이상) | 0.3 | 20.0 | | 20.00 | m | 1 | 20.00 | |
| 2 | 21하 | 천단부 | 실란트손상 | | 0.5 | | 0.50 | m | 1 | 0.50 | |
| 3 | 23하 | 측벽부 | 철근부식 | | 6.0 | 0.1 | 0.60 | m <sup>2</sup> | 1 | 0.60 | |
| 4 | 23하 | 측벽부 | 철근부식 | | 6.0 | 0.1 | 0.60 | m <sup>2</sup> | 1 | 0.60 | |
| 5 | 23하 | 천단부 | 양상균열 | | 8.0 | 4.0 | 32.00 | m <sup>2</sup> | 1 | 32.00 | |

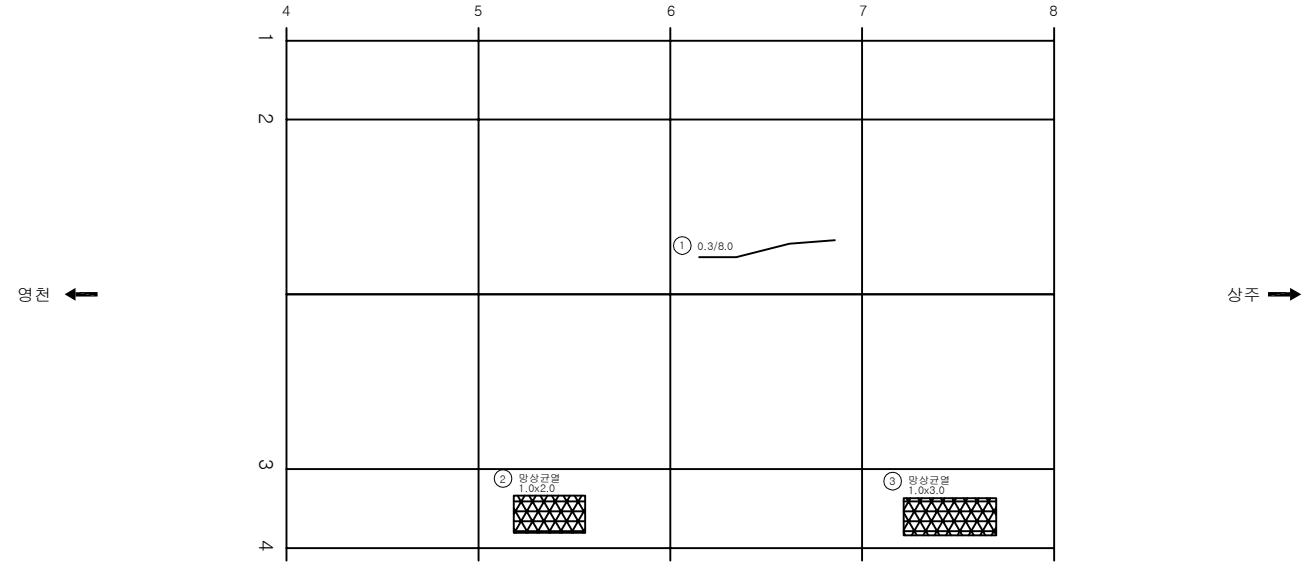
| 번 호 | 발 생 년 도 | 부 재 | 손 상 내 용 | 손 상 현 황 | | | | | | | 비 고 |
|---|---|---|---|---|---|---|---|---|---|---|---|
| 1 | 19하 | 천단부 | 균열 (Cr=0.3mm이상) | 0.3 | 8.0 | | 8.00 | m | 1 | 8.00 | |
| 2 | 19하 | 측벽부 | 망상균열 | | 1.0 | 2.0 | 2.00 | m <sup>2</sup> | 1 | 2.00 | |
| 3 | 21하 | 측벽부 | 망상균열 | | 1.0 | 3.0 | 3.00 | m <sup>2</sup> | 1 | 3.00 | |

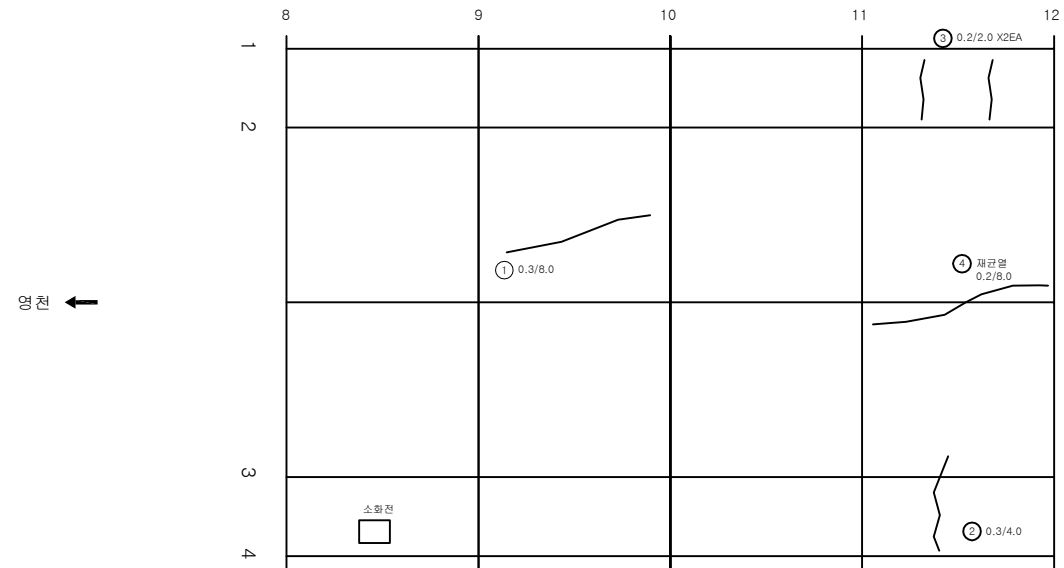
| 번<br>호 | 발생<br>년도 | 부재 | 손상내용 | 손상현황 | | | | | | | 비 고 |
|---|---|---|---|---|---|---|---|---|---|---|---|
| 1 | 19하 | 천단부 | 균열(Cw=0.3mm이상) | 0.3 | 8.0 | | 8.00 | m | 1 | 8.00 | |
| 2 | 21하 | 측벽부 | 균열(Cw=0.3mm이상) | 0.3 | 4.0 | | 4.00 | m | 1 | 4.00 | |
| 3 | 23하 | 측벽부 | 균열(Cw=0.3mm미만) | 0.2 | 2.0 | | 2.00 | m | 2 | 4.00 | |
| 4 | 23하 | 천단부 | 재균열(Cw=0.2mm미만) | 0.2 | 8.0 | | 8.00 | m | 1 | 8.00 | |

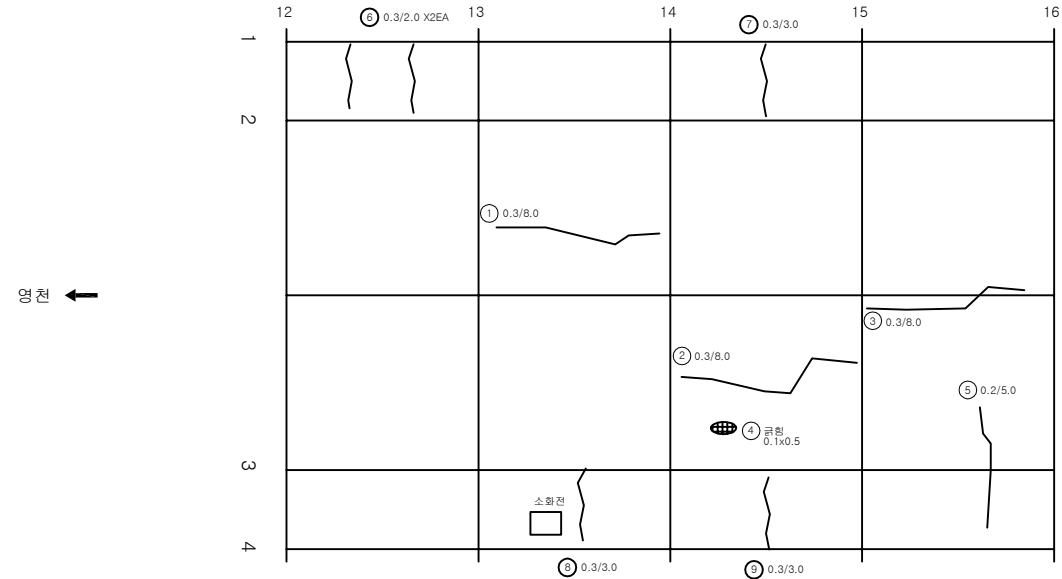
| 번 호 | 발 생 연 도 | 부 재 | 손 상 내 용 | 손 상 현 황 | | | | | | | 비 고 |
|---|---|---|---|---|---|---|---|---|---|---|---|
| 1 | 19하 | 천단부 | 균열(Cw=0.3mm이상) | 0.3 | 8.0 | | 8.00 | m | 1 | 8.00 | |
| 2 | 19하 | 천단부 | 균열(Cw=0.3mm이상) | 0.3 | 8.0 | | 8.00 | m | 1 | 8.00 | |
| 3 | 19하 | 천단부 | 균열(Cw=0.3mm이상) | 0.3 | 8.0 | | 8.00 | m | 1 | 8.00 | |
| 4 | 19하 | 천단부 | 균열 | | 0.1 | 0.5 | 0.05 | m <sup>2</sup> | 1 | 0.05 | |
| 5 | 19하 | 천단부 | 균열(Cw=0.3mm미만) | 0.2 | 5.0 | | 5.00 | m | 1 | 5.00 | |
| 6 | 21하 | 측벽부 | 균열(Cw=0.3mm이상) | 0.3 | 2.0 | | 2.00 | m | 2 | 4.00 | |
| 7 | 21하 | 측벽부 | 균열(Cw=0.3mm이상) | 0.3 | 3.0 | | 3.00 | m | 1 | 3.00 | |
| 8 | 21하 | 측벽부 | 균열(Cw=0.3mm이상) | 0.3 | 3.0 | | 3.00 | m | 1 | 3.00 | |
| 9 | 21하 | 측벽부 | 균열(Cw=0.3mm이상) | 0.3 | 3.0 | | 3.00 | m | 1 | 3.00 | |

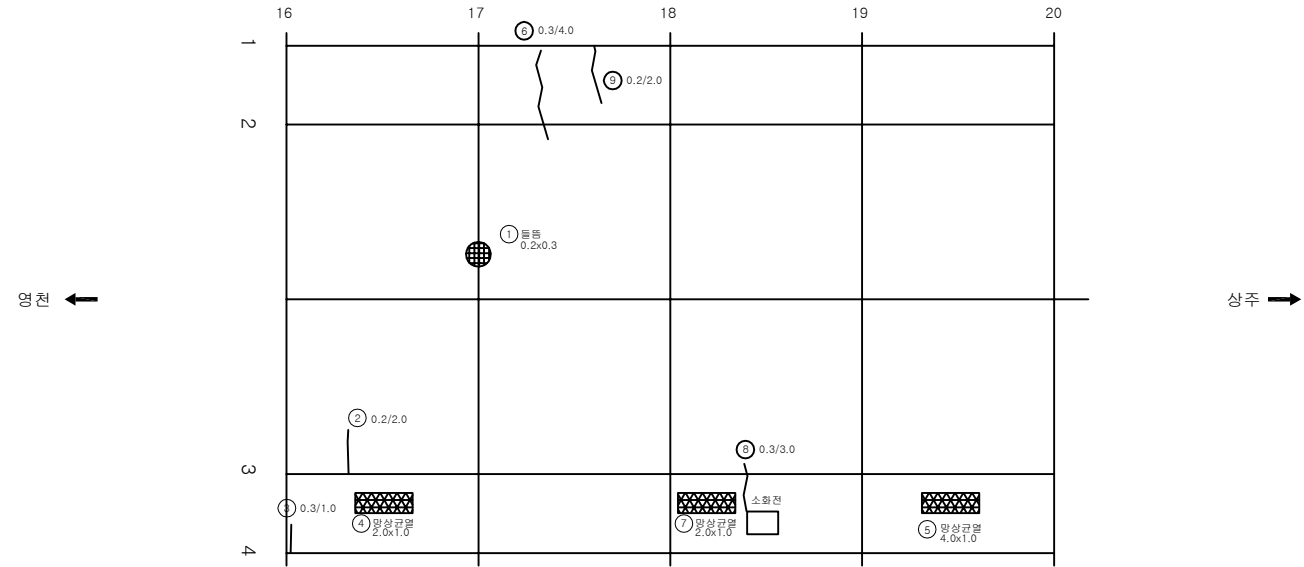
| 번 호 | 발 생 연 도 | 부 재 | 손 상 내 용 | 손 상 현 황 | | | | | | | 비 고 |
|---|---|---|---|---|---|---|---|---|---|---|---|
| 2 | 19하 | 천단부 | 균열 (Cw=0.3mm이하) | 0.2 | 2.0 | | 2.00 | m | 1 | 2.00 | |
| 3 | 19하 | 측벽부 | 균열 (Cw=0.3mm이상) | 0.3 | 1.0 | | 1.00 | m | 1 | 1.00 | |
| 4 | 19하 | 측벽부 | 망상균열 | | 2.0 | 1.0 | 2.00 | m <sup>2</sup> | 1 | 2.00 | |
| 5 | 19하 | 측벽부 | 망상균열 | | 4.0 | 1.0 | 4.00 | m <sup>2</sup> | 1 | 4.00 | |
| 6 | 21하 | 측벽부 | 균열 (Cw=0.3mm이상) | 0.3 | 4.0 | | 4.00 | m | 1 | 4.00 | |
| 7 | 21하 | 측벽부 | 망상균열 | | 2.0 | 1.0 | 2.00 | m <sup>2</sup> | 1 | 2.00 | |
| 8 | 21하 | 측벽부 | 균열 (Cw=0.3mm이상) | 0.3 | 3.0 | | 3.00 | m | 1 | 3.00 | |
| 9 | 21하 | 측벽부 | 균열 (Cw=0.3mm이하) | 0.2 | 2.0 | | 2.00 | m | 1 | 2.00 | |

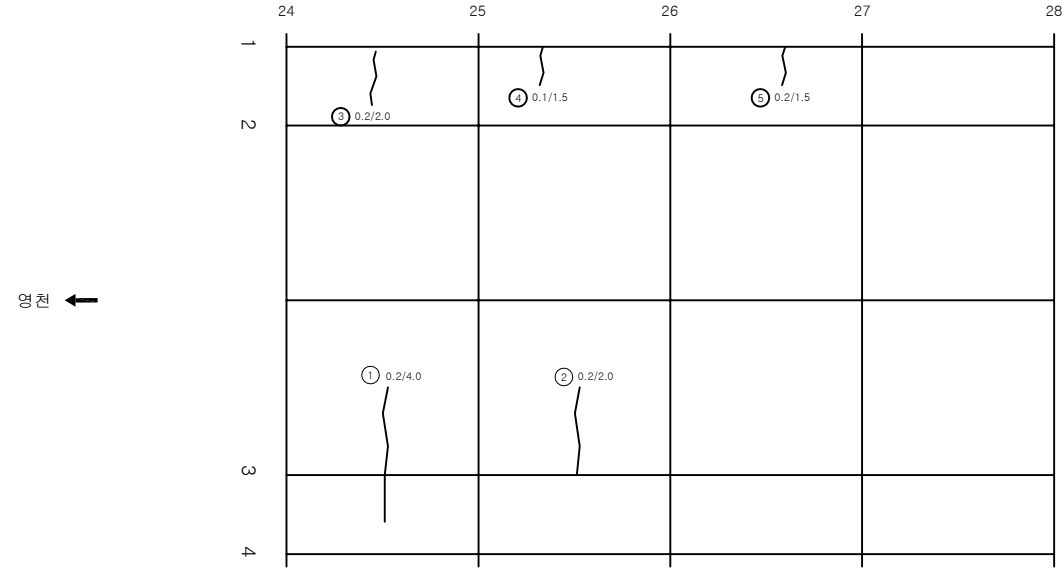
| 번 호 | 발 생 연 도 | 부 재 | 손 상 내 용 | 손 상 현 황 | | | | | | | 비 고 |
|---|---|---|---|---|---|---|---|---|---|---|---|
| 1 | 19하 | 천단부 | 균열 (Cw=0.3mm미만) | 0.2 | 4.0 | | 4.00 | m | 1 | 4.00 | |
| 2 | 19하 | 천단부 | 균열 (Cw=0.3mm미만) | 0.2 | 2.0 | | 2.00 | m | 1 | 2.00 | |
| 3 | 21하 | 측벽부 | 균열 (Cw=0.3mm미만) | 0.2 | 2.0 | | 2.00 | m | 1 | 2.00 | |
| 4 | 21하 | 측벽부 | 균열 (Cw=0.3mm미만) | 0.1 | 1.5 | | 1.50 | m | 1 | 1.50 | |
| 5 | 21하 | 측벽부 | 균열 (Cw=0.3mm미만) | 0.2 | 1.5 | | 1.50 | m | 1 | 1.50 | |

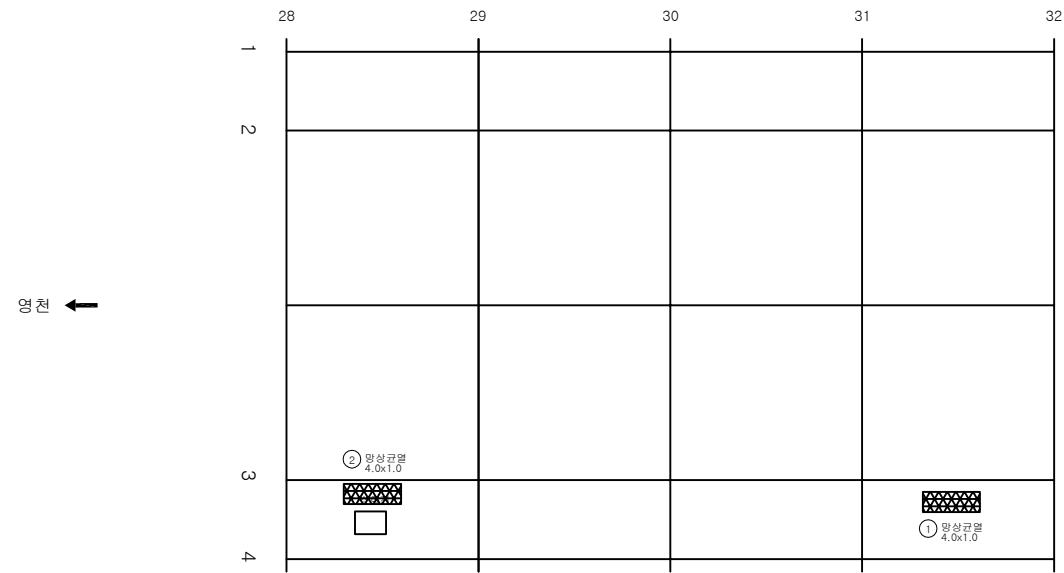
| 번호 | 발생<br>년도 | 부재 | 손상내용 | 손상현황 | | | | | | 비 고 | |
|---|---|---|---|---|---|---|---|---|---|---|---|
| 1 | 21상 | 측벽부 | 망상균열 | | 4.0 | 1.0 | 4.00 | m <sup>2</sup> | 1 | 4.00 | |
| 2 | 21하 | 측벽부 | 망상균열 | | 4.0 | 1.0 | 4.00 | m <sup>2</sup> | 1 | 4.00 | |

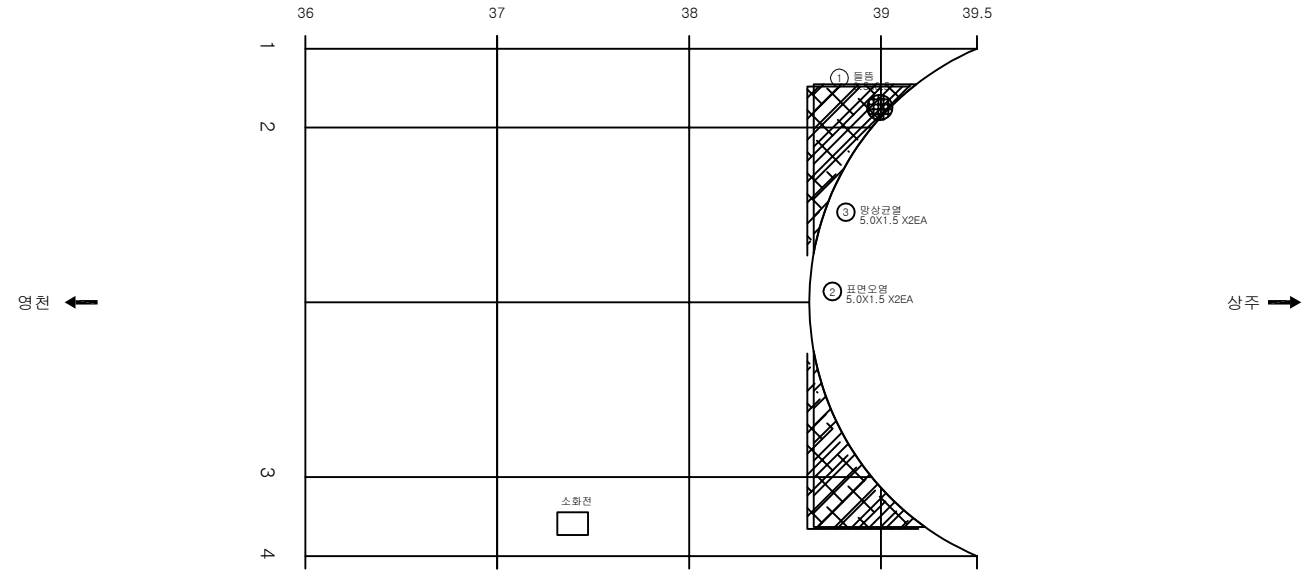
| 번호 | 발생<br>년도 | 부재 | 손상내용 | 손상현황 | | | | | | | 비고 |
|---|---|---|---|---|---|---|---|---|---|---|---|
| 3 | 23하 | 천단부 | 망상균열 | | 5.0 | 1.5 | 7.50 | m <sup>2</sup> | 2 | 15.00 | |
