상주영천고속도로 2024~2025년 시설물 안전점검 용역  
(2024년 상반기 정기안전점검)

# 외 관 조 사 망 도

산법터널(상주방향)

2024.06

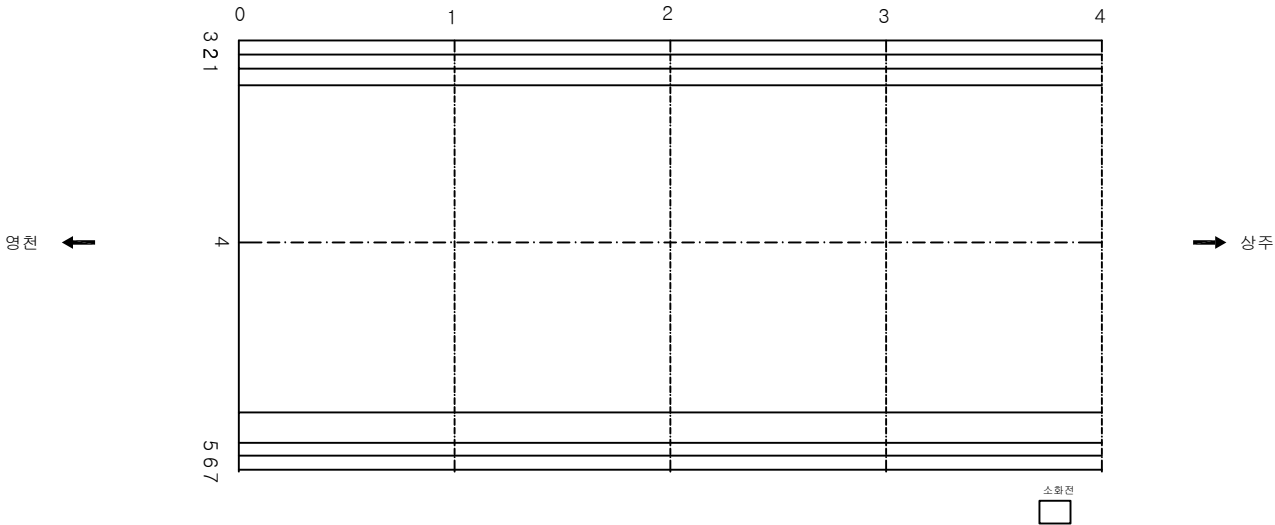
| 물근노출 | 침하 | 열화 | 도면번호<br>001 |

| 번호 | 발생<br>년도 | 부재 | 손상내용 | 손상현황 | | | | | | | 비고 |
|---|---|---|---|---|---|---|---|---|---|---|---|
| 1 | 20상 | 포장 | 포장 파손 | | 0.1 | 0.1 | 0.01 | m <sup>2</sup> | 1 | 0.01 | |

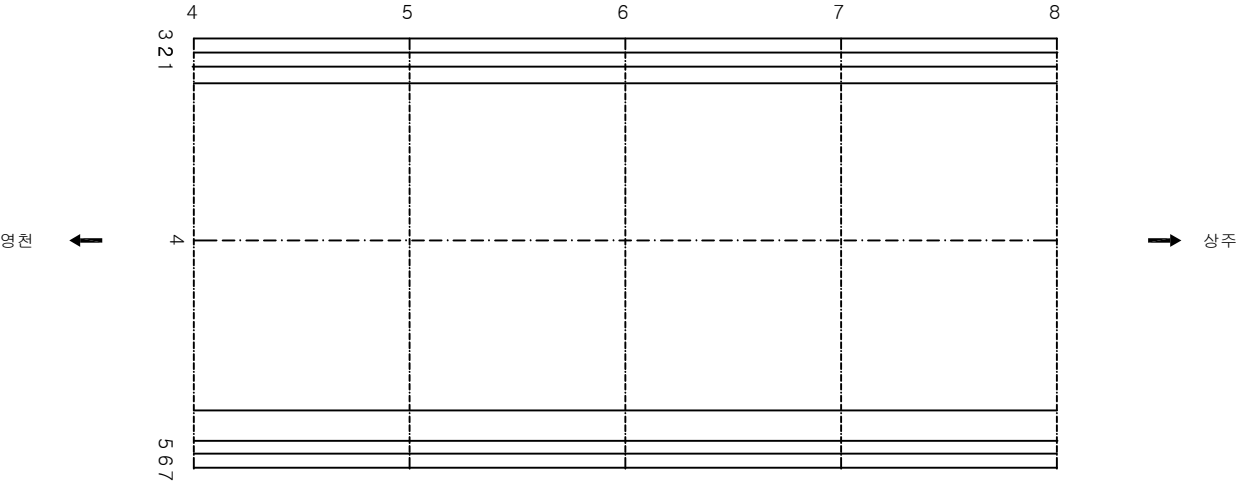
| 철근노출 | 침하 | 열화 | 도면번호<br>002 |

| 번호 | 발생<br>년도 | 부재 | 손상내용 | 손상현황 | | | | | | | 비고 |
|---|---|---|---|---|---|---|---|---|---|---|---|
| 1 | 19하 | 포장 | 포장 균열 | | 1.0 | | 1.00 | m | 1 | 1.00 | |
| 2 | 20상 | 포장 | 포장 균열 | | 1.0 | | 1.00 | m | 1 | 1.00 | |
| 3 | 19하 | 포장 | 포장 균열 | | 1.0 | | 1.00 | m | 1 | 1.00 | |
| 4 | 20상 | 공동구 | 공동구 균열 | 0.3 | 0.5 | | 0.50 | m | 1 | 0.50 | |
| 5 | 20상 | 공동구 | 공동구 균열 | 0.3 | 0.5 | | 0.50 | m | 1 | 0.50 | |

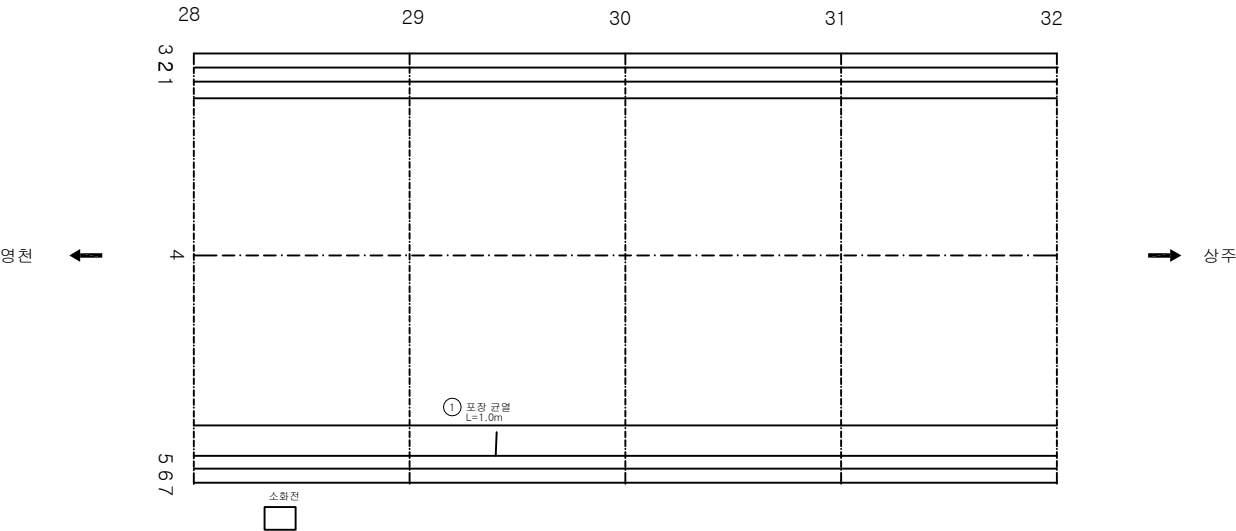
| 철근노출 | 침하 | 열화 | 도면번호<br>008 |

| 번호 | 발생<br>년도 | 부재 | 손상내용 | 손상현황 | | | | | | | 비 고 |
|---|---|---|---|---|---|---|---|---|---|---|---|
| 1 | 19하 | 포장 | 포장 균열 | | 1.0 | | 1.00 | m | 1 | 1.00 | |

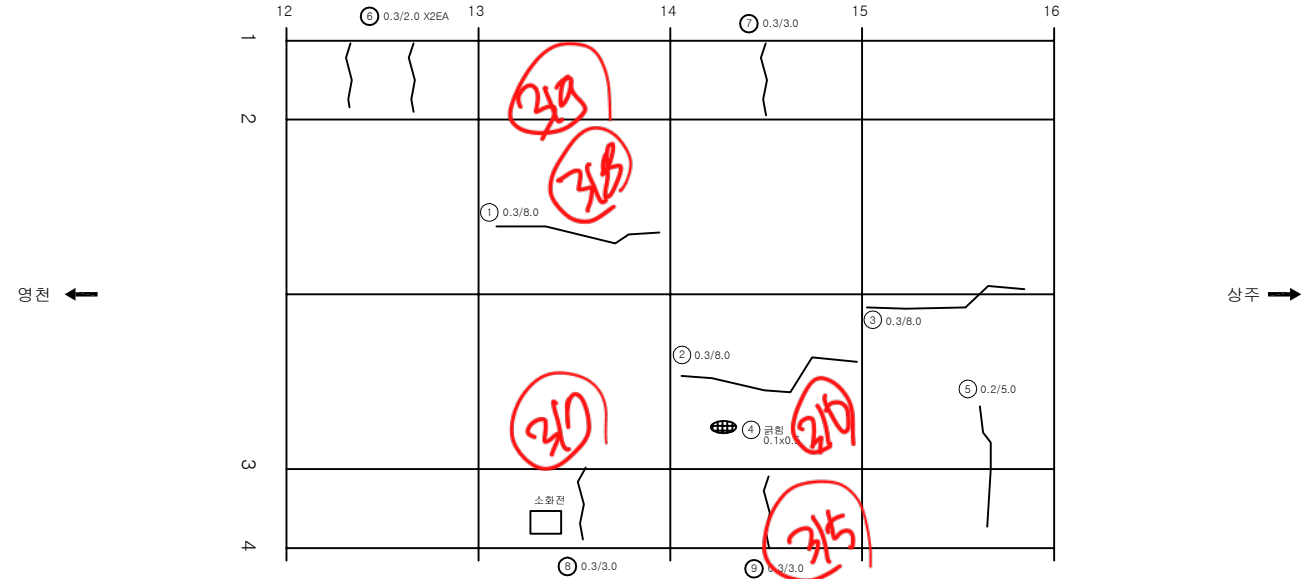
| 번 호 | 발 생 연 도 | 부 재 | 손 상 내 용 | 손 상 현 황 | | | | | | | 비 고 |
|---|---|---|---|---|---|---|---|---|---|---|---|
| 2 | 19하 | 천단부 | 균열 (Cw=0.3mm미만) | 0.2 | 2.0 | | 2.00 | m | 1 | 2.00 | |
| 3 | 19하 | 측벽부 | 균열 (Cw=0.3mm이상) | 0.3 | 1.0 | | 1.00 | m | 1 | 1.00 | |
| 4 | 19하 | 측벽부 | 양상균열 | | 2.0 | 1.0 | 2.00 | m <sup>2</sup> | 1 | 2.00 | |
| 5 | 19하 | 측벽부 | 양상균열 | | 4.0 | 1.0 | 4.00 | m <sup>2</sup> | 1 | 4.00 | |
| 6 | 21하 | 측벽부 | 균열 (Cw=0.3mm이상) | 0.3 | 4.0 | | 4.00 | m | 1 | 4.00 | |
| 7 | 21하 | 측벽부 | 양상균열 | | 2.0 | 1.0 | 2.00 | m <sup>2</sup> | 1 | 2.00 | |
| 8 | 21하 | 측벽부 | 균열 (Cw=0.3mm이상) | 0.3 | 3.0 | | 3.00 | m | 1 | 3.00 | |
| 9 | 21하 | 측벽부 | 균열 (Cw=0.3mm미만) | 0.2 | 2.0 | | 2.00 | m | 1 | 2.00 | |
