상주영천고속도로 2024~2025년 시설물 안전점검 용역  
(2024년 상반기 정기안전점검)

외 관 조 사 망 도  
산법터널(영천방향)

2024.06

(주)명성엔지니어링

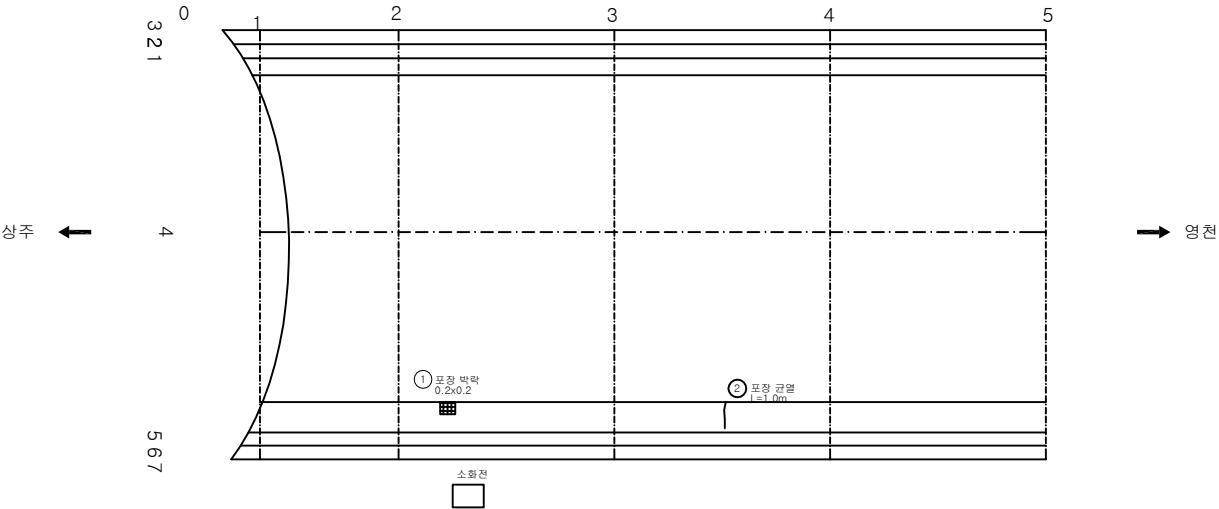
| 번호 | 발생<br>년도 | 부재 | 손상내용 | 손상현황 | | | | | | | 비 고 |
|---|---|---|---|---|---|---|---|---|---|---|---|
| 1 | 19하 | 포장 | 포장 박락 | | 0.2 | 0.2 | 0.04 | m <sup>2</sup> | 1 | 0.04 | |
| 2 | 20상 | 포장 | 포장 균열 | | 1.0 | | 1.00 | m | 1 | 1.00 | |

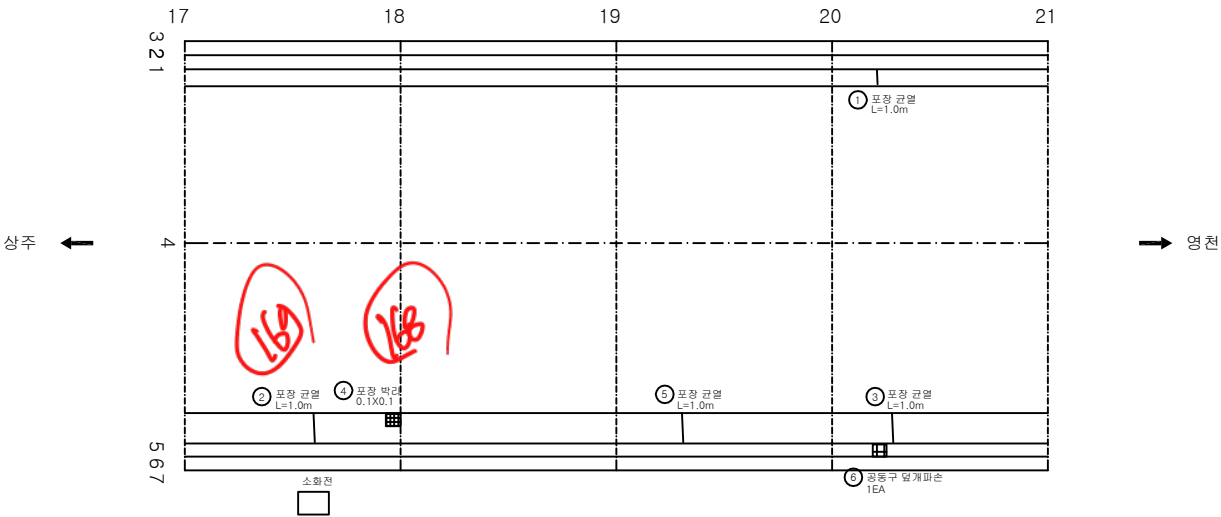
| 물근로물 | 침하 | 열화 | 도면번호<br>004 |

| 번호 | 발생<br>년도 | 부재 | 손상내용 | 손상현황 | | | | | | | 비고 |
|---|---|---|---|---|---|---|---|---|---|---|---|
| 1 | 19하 | 포장 | 포장 균열 | | 1.0 | | 1.00 | m | 1 | 1.00 | |
| 2 | 19하 | 포장 | 포장 균열 | | 1.0 | | 1.00 | m | 1 | 1.00 | |
| 3 | 19하 | 포장 | 포장 균열 | | 1.0 | | 1.00 | m | 1 | 1.00 | |
| 4 | 20상 | 포장 | 포장 박리 | | 0.1 | 0.1 | 0.01 | m <sup>2</sup> | 1 | 0.01 | |
| 5 | 20상 | 포장 | 포장 균열 | | 1.0 | | 1.00 | m | 1 | 1.00 | |
| 6 | 24상 | 공동구 | 공동구 덮개파손 | | | | 1.00 | EA | 1 | 1.00 | |

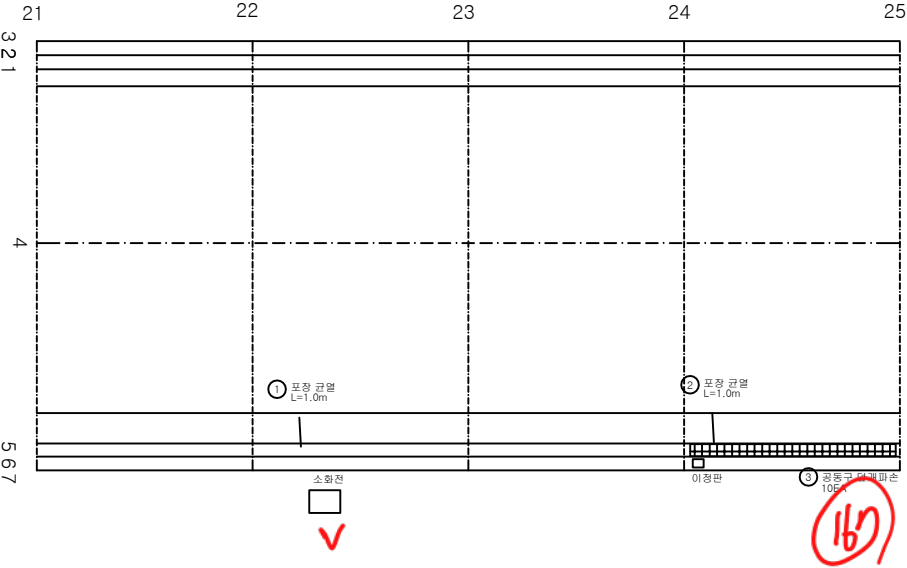
| 번호 | 발생<br>년도 | 부재 | 손상내용 | 손상현황 | | | | | | | 비 고 |
|---|---|---|---|---|---|---|---|---|---|---|---|
| 1 | 19하 | 포장 | 포장 균열 | | 1.0 | | 1.00 | m | 1 | 1.00 | |
| 2 | 19하 | 포장 | 포장 균열 | | 1.0 | | 1.00 | m | 1 | 1.00 | |
| 3 | 24상 | 공동구 | 공동구 덮개파손 | | | | 1.00 | EA | 10 | 10.00 | |

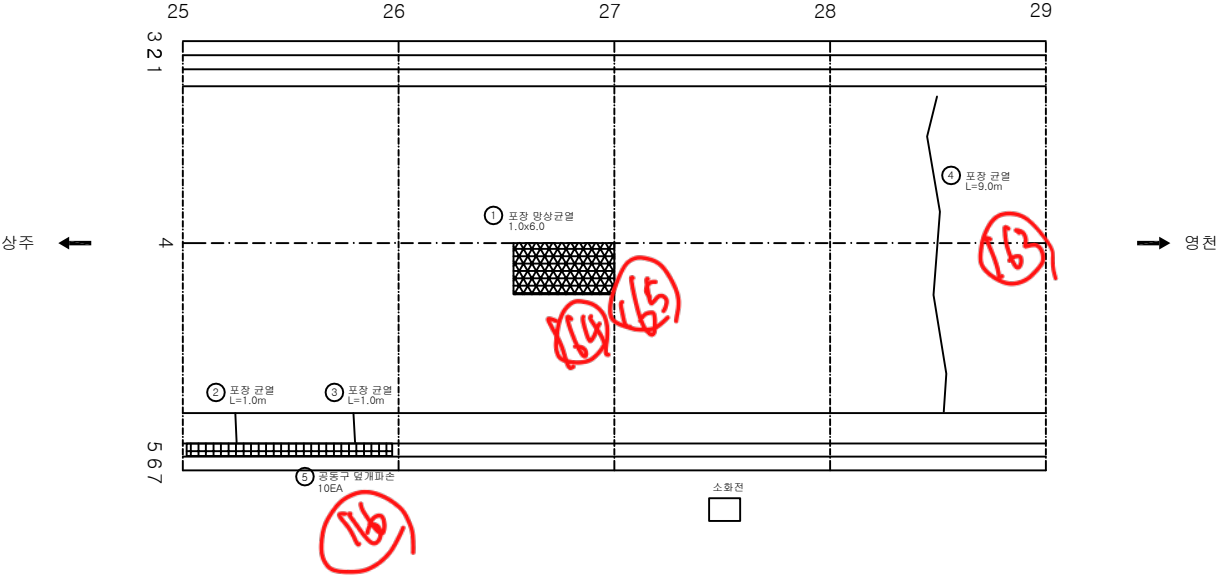
| 철근노출 | 침하 | 열화 | 도면번호<br>006 |

| 번호 | 발생<br>년도 | 부재 | 손상내용 | 손상현황 | | | | | | | 비고 |
|---|---|---|---|---|---|---|---|---|---|---|---|
| 1 | 19하 | 포장 | 포장 망상균열 | | 1.0 | 6.0 | 6.00 | m <sup>2</sup> | 1 | 6.00 | |
| 2 | 19하 | 포장 | 포장 균열 | | 1.0 | | 1.00 | m | 1 | 1.00 | |
| 3 | 20상 | 포장 | 포장 균열 | | 1.0 | | 1.00 | m | 1 | 1.00 | |
| 4 | 23하 | 포장 | 포장 균열 | | 9.0 | | 9.00 | m | 1 | 9.00 | |
| 5 | 24상 | 공동구 | 공동구 덮개파손 | | | | 1.00 | EA | 10 | 10.00 | |

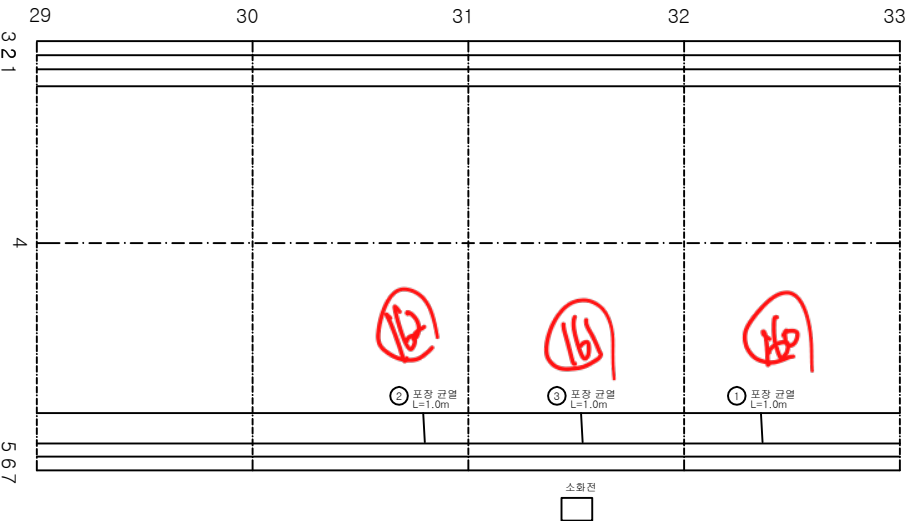
| 부식 | 좌굴, 변형 | 기 타 | 도 면 번호<br>007 |

| 번호 | 발생<br>년도 | 부재 | 손상내용 | 손상현황 | | | | | | 비 고 | |
|---|---|---|---|---|---|---|---|---|---|---|---|
| 1 | 19하 | 포장 | 포장 균열 | | 1.0 | | 1.00 | m | 1 | 1.00 | |
| 2 | 20상 | 포장 | 포장 균열 | | 1.0 | | 1.00 | m | 1 | 1.00 | |
| 3 | 20상 | 포장 | 포장 균열 | | 1.0 | | 1.00 | m | 1 | 1.00 | |

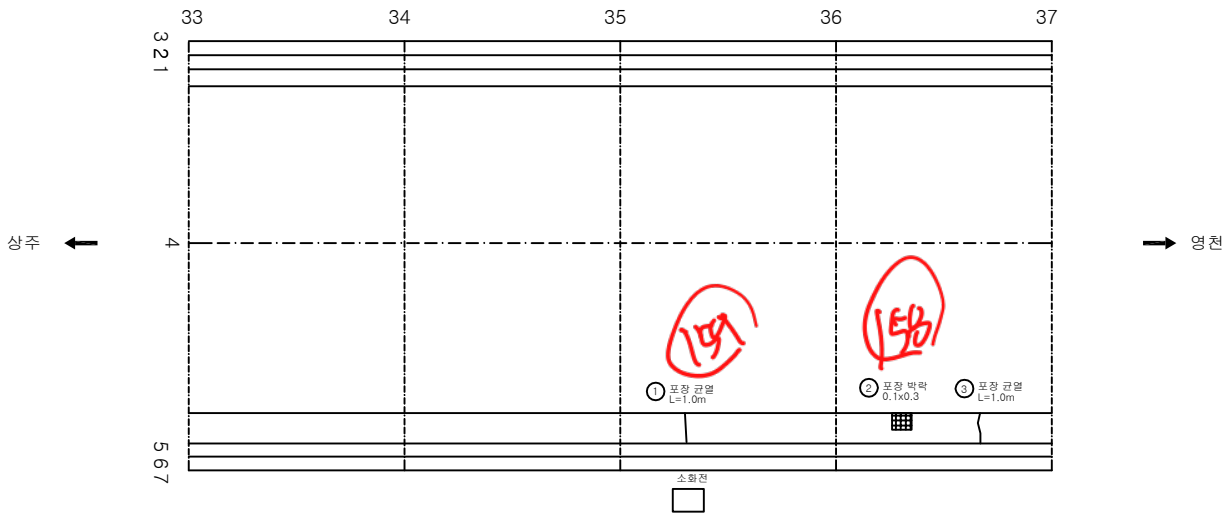
| 부식 | 좌굴, 변형 | 기 타 | 도 면 번호<br>008 |

| 번호 | 발생<br>년도 | 부재 | 손상내용 | 손상현황 | | | | | | | 비고 |
|---|---|---|---|---|---|---|---|---|---|---|---|
| 1 | 19하 | 포장 | 포장 균열 | | 1.0 | | 1.00 | m | 1 | 1.00 | |
| 3 | 20상 | 포장 | 포장 균열 | | 1.0 | | 1.00 | m | 1 | 1.00 | |

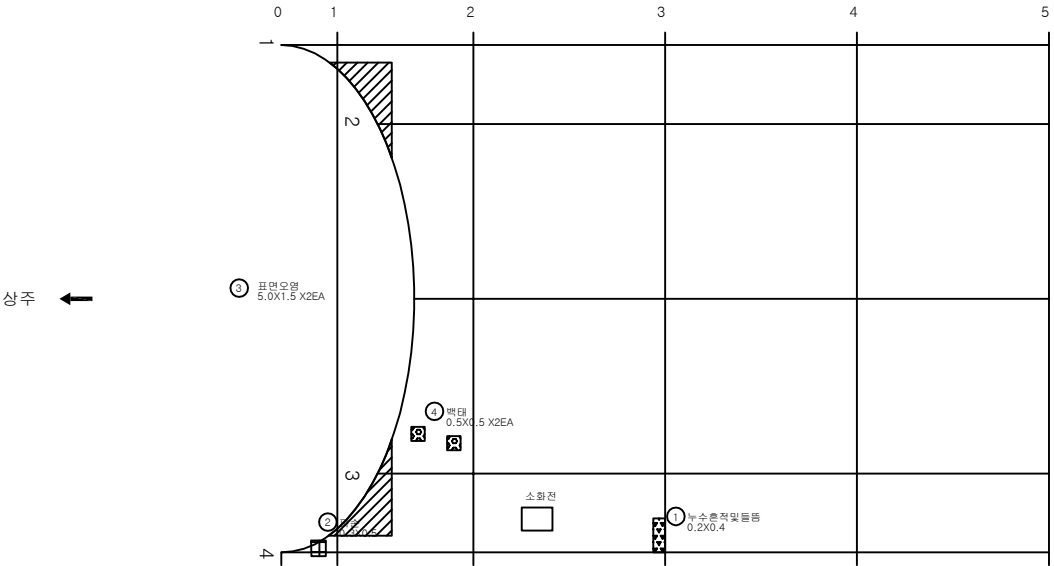
| 번호 | 발생<br>년도 | 부재 | 손상내용 | 손상현황 | | | | | | | 비고 |
|---|---|---|---|---|---|---|---|---|---|---|---|
| 1 | 20상 | 측벽부 | 누수흔적및물들 | | 0.2 | 0.4 | 0.08 | m <sup>2</sup> | 1 | 0.08 | |

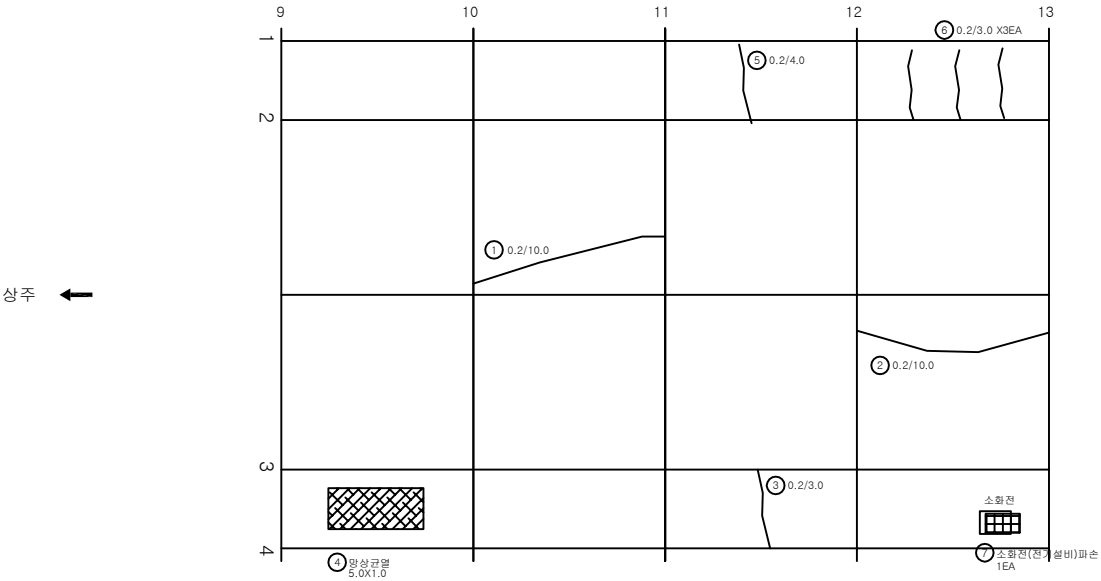
| 번 호 | 발 생 연 도 | 부 재 | 손 상 내 용 | 손 상 현 황 | | | | | | | 비 고 |
|---|---|---|---|---|---|---|---|---|---|---|---|
| 1 | 19하 | 천단부 | 균열(Cw=0.3mm미만) | 0.2 | 10.0 | | 10.00 | m | 1 | 10.00 | |
| 2 | 19하 | 천단부 | 균열(Cw=0.3mm미만) | 0.2 | 10.0 | | 10.00 | m | 1 | 10.00 | |
| 3 | 19하 | 측벽부 | 균열(Cw=0.3mm미만) | 0.2 | 3.0 | | 3.00 | m | 1 | 3.00 | |
| 4 | 21하 | 측벽부 | 망상균열 | | 5.0 | 1.0 | 5.00 | m <sup>2</sup> | 1 | 5.00 | |
| 5 | 21하 | 측벽부 | 균열(Cw=0.3mm미만) | 0.2 | 4.0 | | 4.00 | m | 1 | 4.00 | |
| 6 | 23하 | 측벽부 | 균열(Cw=0.3mm미만) | 0.2 | 3.0 | | 3.00 | m | 3 | 9.00 | |
