상주영천고속도로 2024~2025년 시설물 안전점검 용역  
(2024년 상반기 정기안전점검)

외 관 조 사 망 도  
산법터널(영천방향)

2024.06

(주)명성엔지니어링

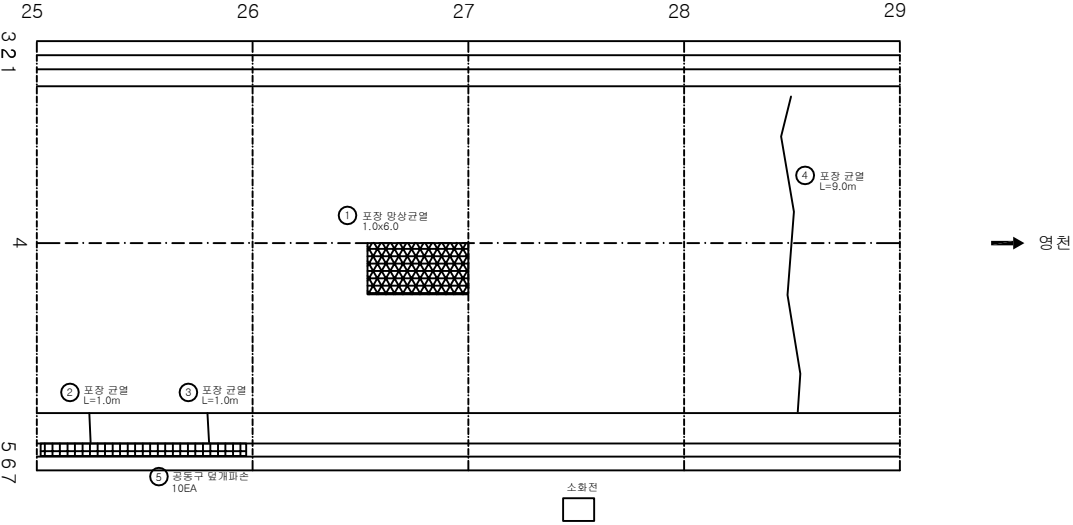
| 철근노출 | 침하 | 열화 | 도면번호<br>007 |

| 번호 | 발생<br>년도 | 부재 | 손상내용 | 손상현황 | | | | | | 비 고 | |
|---|---|---|---|---|---|---|---|---|---|---|---|
| 1 | 19하 | 포장 | 포장 균열 | | 1.0 | | 1.00 | m | 1 | 1.00 | |
| 2 | 20상 | 포장 | 포장 균열 | | 1.0 | | 1.00 | m | 1 | 1.00 | |
| 3 | 20상 | 포장 | 포장 균열 | | 1.0 | | 1.00 | m | 1 | 1.00 | |
