상주영천고속도로 2024~2025년 시설물 안전점검 용역  
(2024년 상반기 정기안전점검)

외 관 조 사 망 도  
산법터널(영천방향)

2024.06

(주)명성엔지니어링

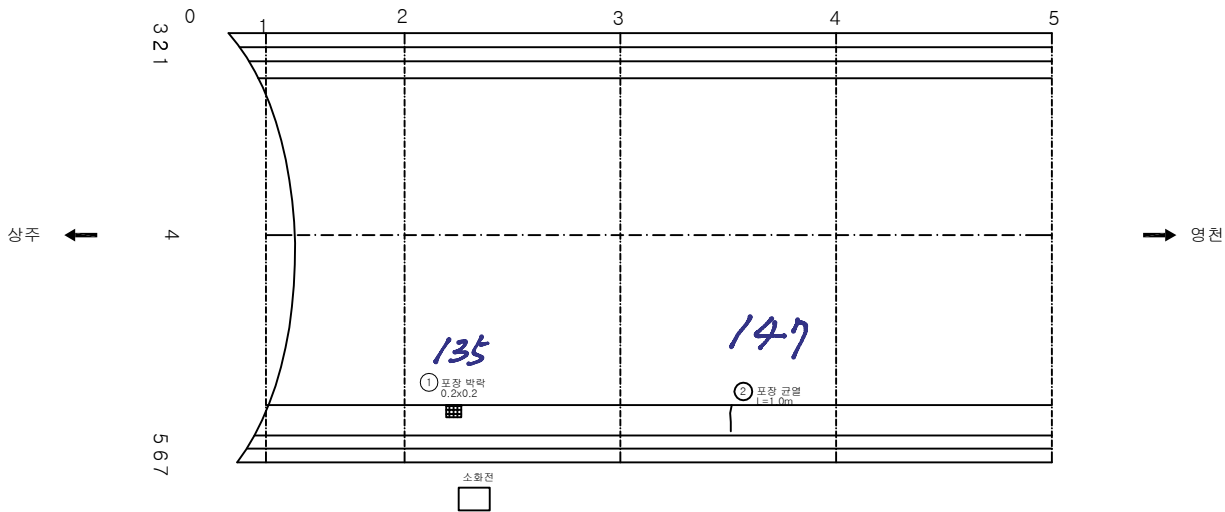
ID:산 법 터 널 (영 천 )-포 장 ,공 동 구 Span No.6~9

| 번호 | 발생<br>년도 | 부재 | 손상내용 | 손상현황 | | | | | | 비 고 | |
|---|---|---|---|---|---|---|---|---|---|---|---|
| 1 | 19하 | 포장 | 포장 박락 | | 0.2 | 0.2 | 0.04 | m <sup>2</sup> | 1 | 0.04 | |
| 2 | 20상 | 포장 | 포장 균열 | | 1.0 | | 1.00 | m | 1 | 1.00 | |

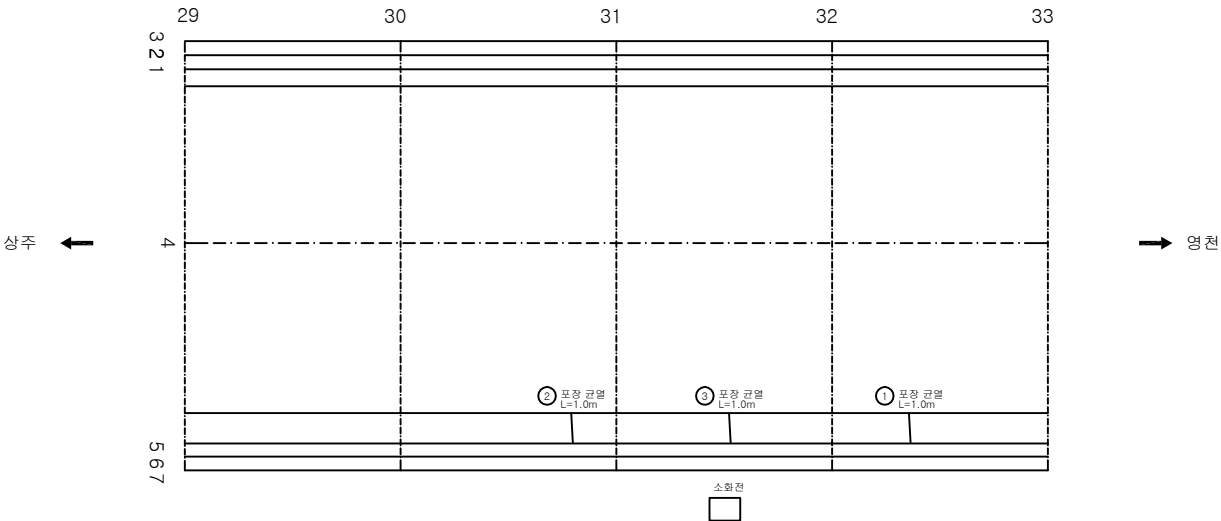
| 부식 | 좌굴, 변형 | 기 타 | 도 면 번호<br>008 |

| 번호 | 발생<br>년도 | 부재 | 손상내용 | 손상현황 | | | | | | | 비고 |
|---|---|---|---|---|---|---|---|---|---|---|---|
| 1 | 19하 | 포장 | 포장 균열 | | 1.0 | | 1.00 | m | 1 | 1.00 | |
| 2 | 19하 | 포장 | 포장 박락 | | 0.1 | 0.3 | 0.03 | m <sup>2</sup> | 1 | 0.03 | |
| 3 | 20상 | 포장 | 포장 균열 | | 1.0 | | 1.00 | m | 1 | 1.00 | |

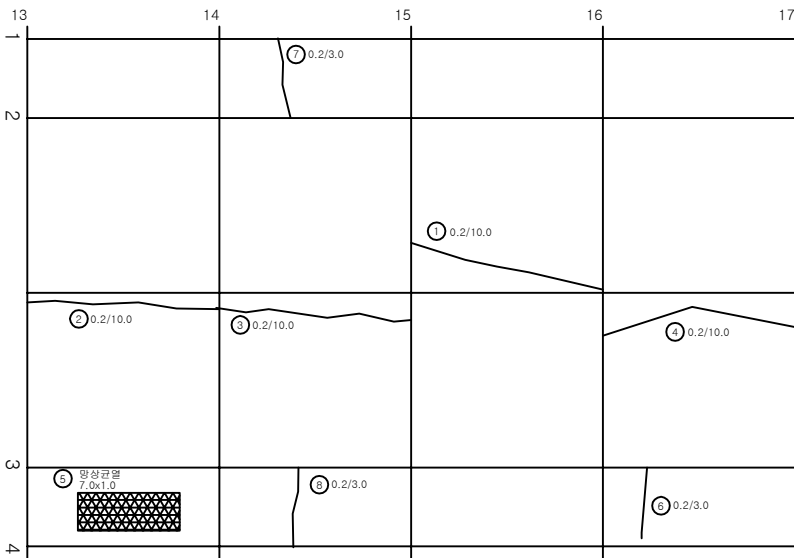
| 번호 | 발생<br>년도 | 부재 | 손상내용 | 손상현황 | | | | | | | 비 고 |
|---|---|---|---|---|---|---|---|---|---|---|---|
| 1 | 19하 | 천단부 | 균열(Cw=0.3mm미만) | 0.2 | 10.0 | | 10.00 | m | 1 | 10.00 | |
| 2 | 19하 | 천단부 | 균열(Cw=0.3mm미만) | 0.2 | 10.0 | | 10.00 | m | 1 | 10.00 | |
| 3 | 19하 | 천단부 | 균열(Cw=0.3mm미만) | 0.2 | 10.0 | | 10.00 | m | 1 | 10.00 | |
| 4 | 19하 | 천단부 | 균열(Cw=0.3mm미만) | 0.2 | 10.0 | | 10.00 | m | 1 | 10.00 | |
| 5 | 19하 | 측벽부 | 양상균열 | | 7.0 | 1.0 | 7.00 | m | 1 | 7.00 | |
| 6 | 19하 | 측벽부 | 균열(Cw=0.3mm미만) | 0.2 | 3.0 | | 3.00 | m | 1 | 3.00 | |
| 7 | 21하 | 측벽부 | 균열(Cw=0.3mm미만) | 0.2 | 3.0 | | 3.00 | m | 1 | 3.00 | |
| 8 | 21하 | 측벽부 | 균열(Cw=0.3mm미만) | 0.2 | 3.0 | | 3.00 | m | 1 | 3.00 | |

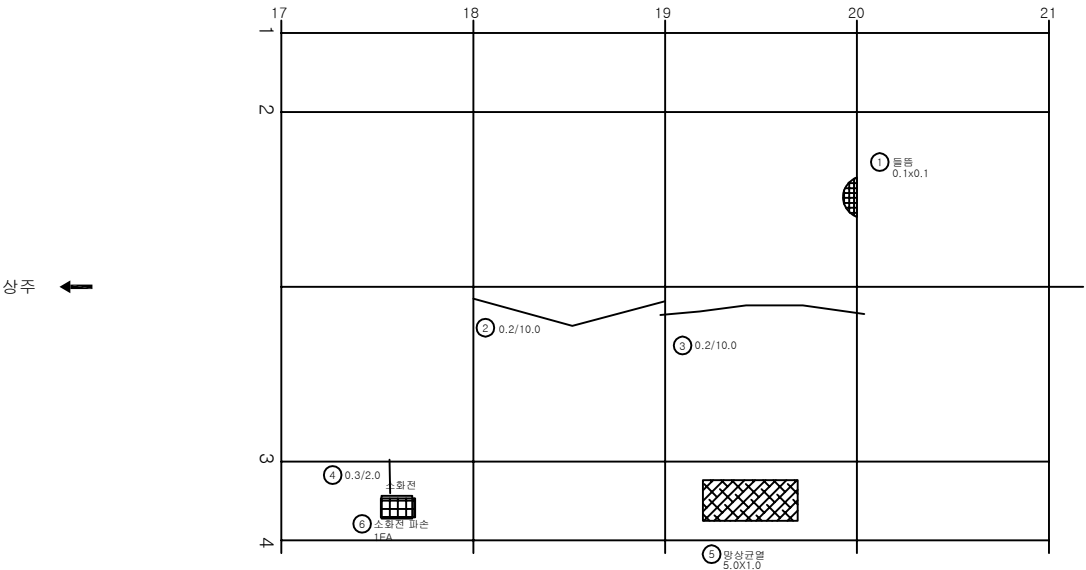
| 번 호 | 발 생 연 도 | 부 재 | 손 상 내 용 | 손 상 현 황 | | | | | | | 비 고 |
|---|---|---|---|---|---|---|---|---|---|---|---|
| 2 | 19하 | 천단부 | 균열(Cw=0.3mm미만) | 0.2 | 10.0 | | 10.00 | m | 1 | 10.00 | |
| 3 | 19하 | 천단부 | 균열(Cw=0.3mm미만) | 0.2 | 10.0 | | 10.00 | m | 1 | 10.00 | |
| 4 | 21하 | 측벽부 | 균열(Cw=0.3mm이상) | 0.3 | 2.0 | | 2.00 | m | 1 | 2.00 | |
| 5 | 21하 | 측벽부 | 양상균열 | | 5.0 | 1.0 | 5.00 | m <sup>2</sup> | 1 | 5.00 | |

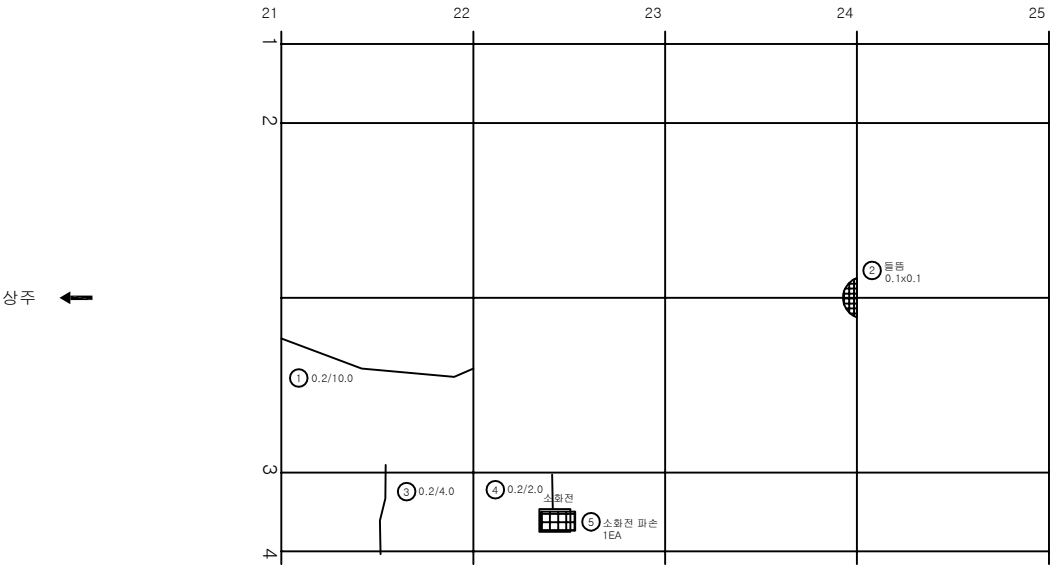
| 번호 | 발생<br>년도 | 부재 | 손상내용 | 손상현황 | | | | | | | 비고 |
|---|---|---|---|---|---|---|---|---|---|---|---|
| 1 | 19하 | 천단부 | 균열(Cw=0.3mm미만) | 0.2 | 10.0 | | 10.00 | m | 1 | 10.00 | |
| 3 | 21하 | 측벽부 | 균열(Cw=0.3mm미만) | 0.2 | 4.0 | | 4.00 | m | 1 | 4.00 | |
| 4 | 21하 | 측벽부 | 균열(Cw=0.3mm미만) | 0.2 | 2.0 | | 2.00 | m | 1 | 2.00 | |

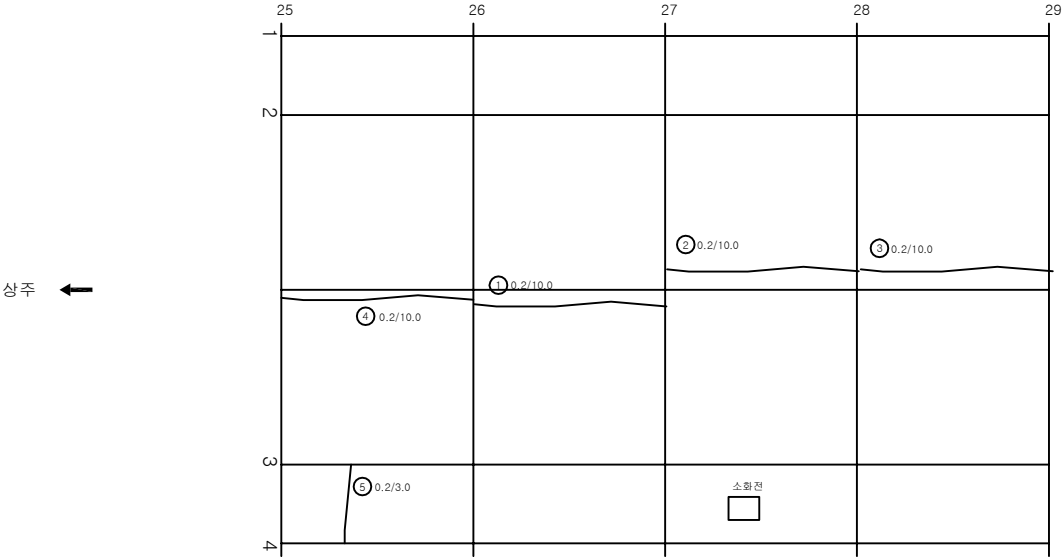
| 번 호 | 발 생 연 도 | 부 재 | 손 상 내 용 | 손 상 현 황 | | | | | | | 비 고 |
|---|---|---|---|---|---|---|---|---|---|---|---|
| 1 | 19하 | 천단부 | 균열 (Cw=0.3mm미만) | 0.2 | 10.0 | | 10.00 | m | 1 | 10.00 | |
| 2 | 19하 | 천단부 | 균열 (Cw=0.3mm미만) | 0.2 | 10.0 | | 10.00 | m | 1 | 10.00 | |
| 3 | 19하 | 천단부 | 균열 (Cw=0.3mm미만) | 0.2 | 10.0 | | 10.00 | m | 1 | 10.00 | |
| 4 | 19하 | 천단부 | 균열 (Cw=0.3mm미만) | 0.2 | 10.0 | | 10.00 | m | 1 | 10.00 | |
| 5 | 19하 | 측벽부 | 균열 (Cw=0.3mm미만) | 0.2 | 3.0 | | 3.00 | m | 1 | 3.00 | |

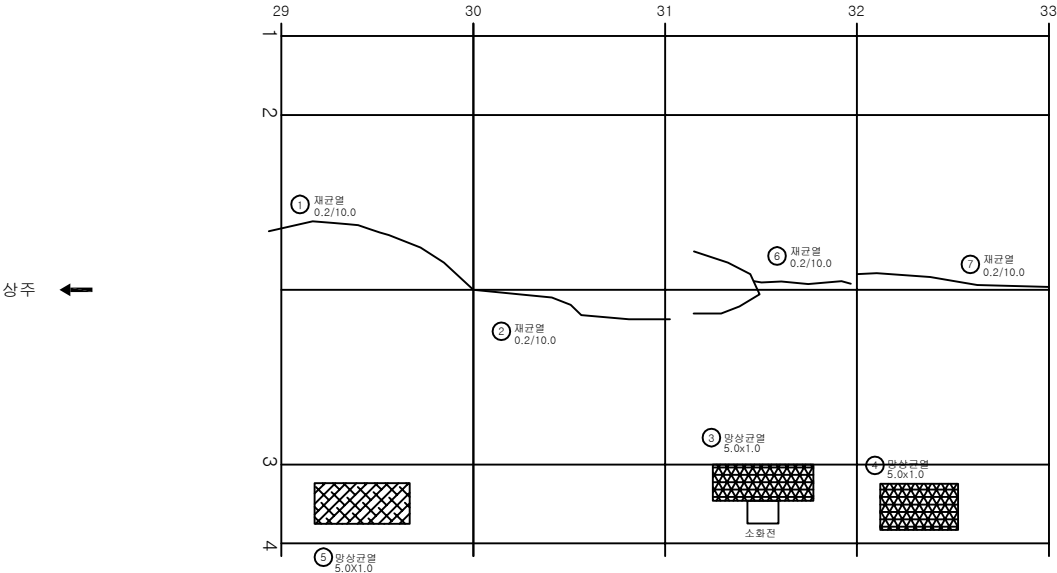
| 번호 | 발생<br>년도 | 부재 | 손상내용 | 손상현황 | | | | | | | 비고 |
|---|---|---|---|---|---|---|---|---|---|---|---|
| 1 | 19하 | 천단부 | 재균열(Cw=0.3mm미만) | 0.2 | 10.0 | | 10.00 | m | 1 | 10.00 | |
| 2 | 19하 | 천단부 | 재균열(Cw=0.3mm미만) | 0.2 | 10.0 | | 10.00 | m | 1 | 10.00 | |
| 3 | 19하 | 측벽부 | 양상균열 | | 5.0 | 1.0 | 5.00 | m <sup>2</sup> | 1 | 5.00 | |
| 4 | 19하 | 측벽부 | 양상균열 | | 5.0 | 1.0 | 5.00 | m <sup>2</sup> | 1 | 5.00 | |
| 5 | 21하 | 측벽부 | 양상균열 | | 5.0 | 1.0 | 5.00 | m <sup>2</sup> | 1 | 5.00 | |
| 6 | 21하 | 천단부 | 균열(Cw=0.3mm미만) | 0.2 | 10.0 | | 10.00 | m | 1 | 10.00 | |
| 7 | 21하 | 천단부 | 균열(Cw=0.3mm미만) | 0.2 | 10.0 | | 10.00 | m | 1 | 10.00 | |

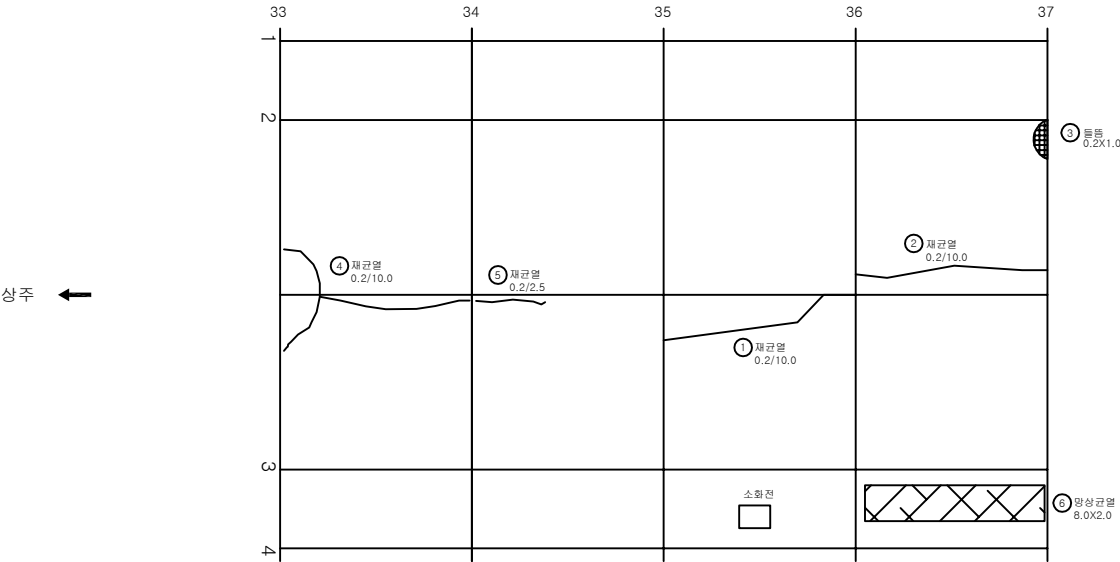
| | 침하 | | 부식 | | 기타 | 도면번호 | 018 |

| 번호 | 발생<br>년도 | 부재 | 손상내용 | 손상현황 | | | | | | | 비고 |
|---|---|---|---|---|---|---|---|---|---|---|---|
| 1 | 19하 | 천단부 | 재균열(Cw=0.3mm미만) | 0.2 | 10.0 | | 10.00 | m | 1 | 10.00 | |
| 2 | 19하 | 천단부 | 재균열(Cw=0.3mm미만) | 0.2 | 10.0 | | 10.00 | m | 1 | 10.00 | |
| 4 | 23하 | 천단부 | 재균열(Cw=0.3mm미만) | 0.2 | 10.0 | | 10.00 | m | 1 | 10.00 | |
| 5 | 23하 | 천단부 | 재균열(Cw=0.3mm미만) | 0.2 | 2.5 | | 2.50 | m | 1 | 2.50 | |
| 6 | 23하 | 측벽부 | 망상균열 | | 8.0 | 2.0 | 16.00 | m <sup>2</sup> | 1 | 16.00 | |

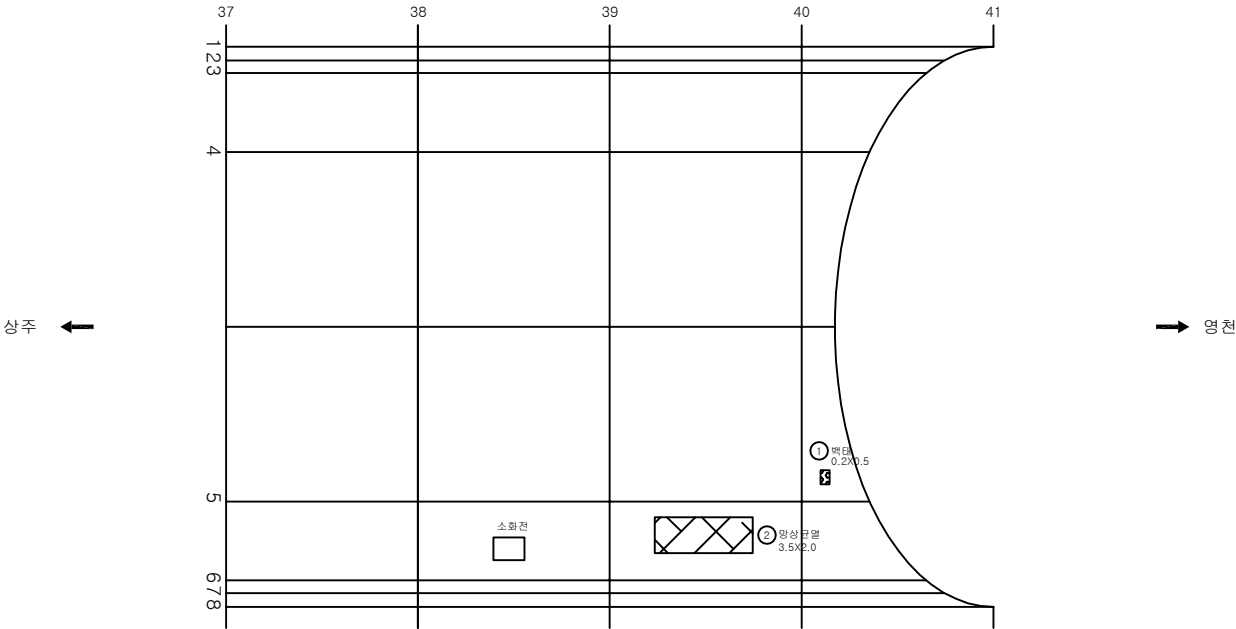
| 번호 | 발생<br>년도 | 부재 | 손상내용 | 손상현황 | | | | | | 비 고 | |
|---|---|---|---|---|---|---|---|---|---|---|---|
| 2 | 23하 | 측벽부 | 망상균열 | | 3.5 | 2.0 | 7.00 | m <sup>2</sup> | 1 | 7.00 | |
