상주영천고속도로 2024~2025년 시설물 안전점검 용역  
(2024년 상반기 정기안전점검)

## 외 관 조 사 망 도

평호터널(영천방향)

2024.06

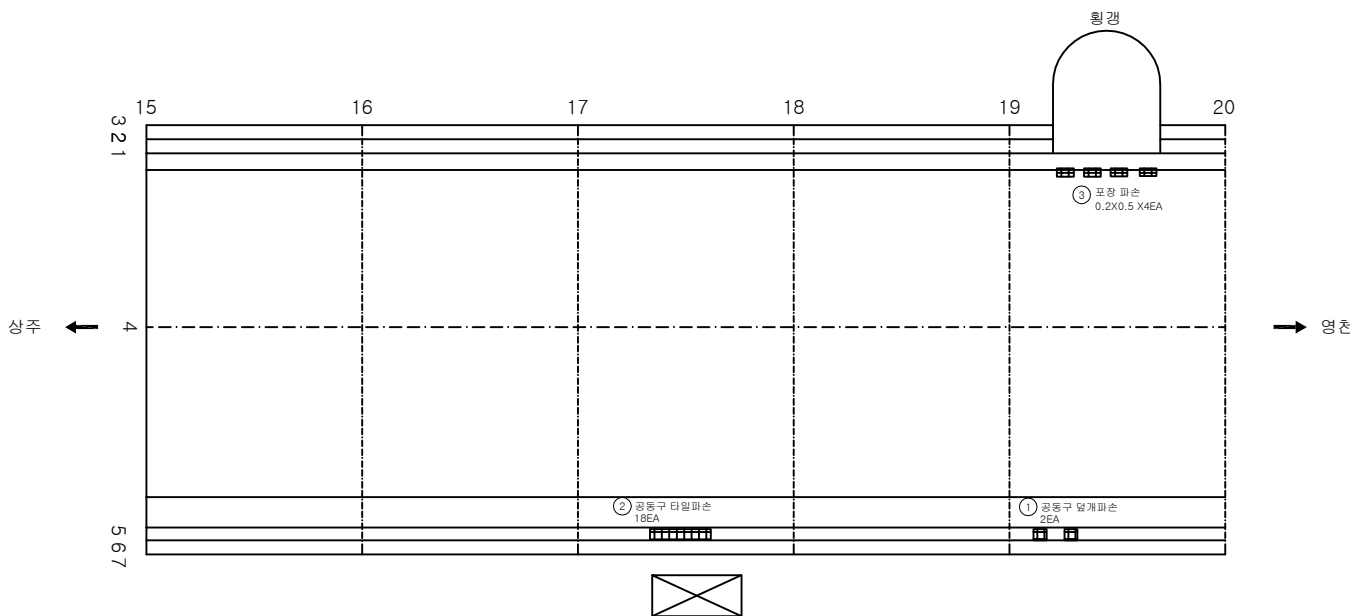
| 번호 | 발생<br>년도 | 부재 | 손상내용 | 손상현황 | | | | | | | 비고 |
|---|---|---|---|---|---|---|---|---|---|---|---|
| 1 | 20상 | 공동구 | 공동구 덮개파손 | | | | 1.00 | EA | 1 | 1.00 | |

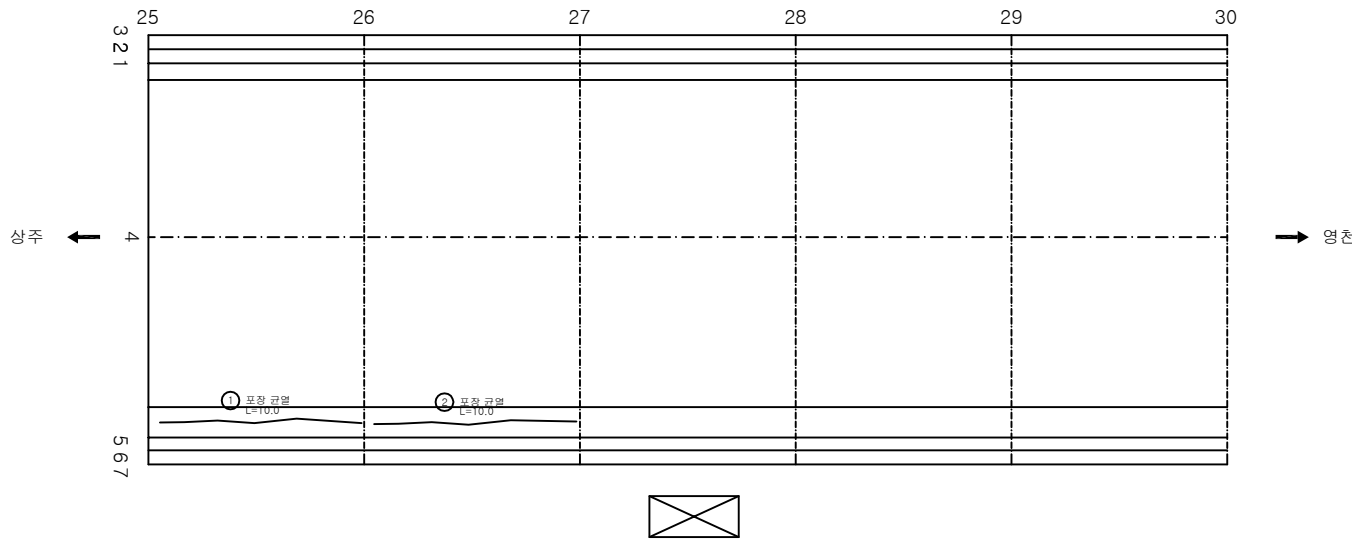
ID:평 호 터 널 (영 천 )-포 장 ,공 동 구 Span No.26~30

| 번호 | 발생<br>년도 | 부재 | 손상내용 | 손상현황 | | | | | | 비 고 | |
|---|---|---|---|---|---|---|---|---|---|---|---|
| 1 | 19하 | 포장 | 포장 균열 | | 10.0 | | 10.00 | m | 1 | 10.00 | |
| 2 | 23하 | 포장 | 포장 균열 | | 10.0 | | 10.00 | m | 1 | 10.00 | |
| 3 | 24상 | 포장 | 포장 균열 | | 4.0 | | 4.00 | m | 1 | 4.00 | |

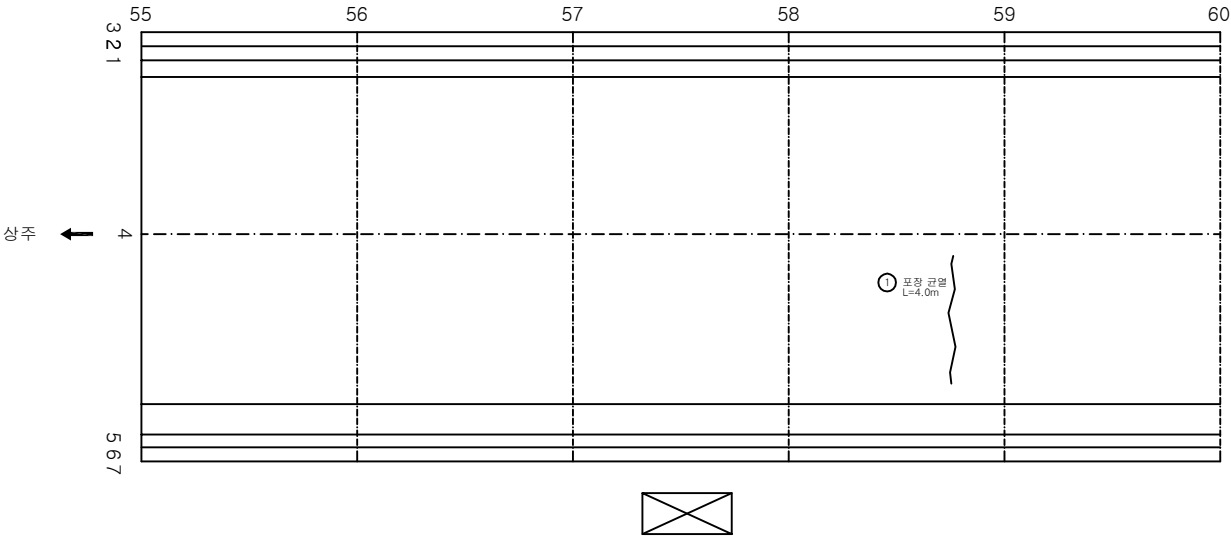
| 번호 | 발생<br>년도 | 부재 | 손상내용 | 손상현황 | | | | | | | 비 고 |
|---|---|---|---|---|---|---|---|---|---|---|---|
| 1 | 24상 | 포장 | 포장 균열 | | 4.0 | | 4.00 | m | 1 | 4.00 | |

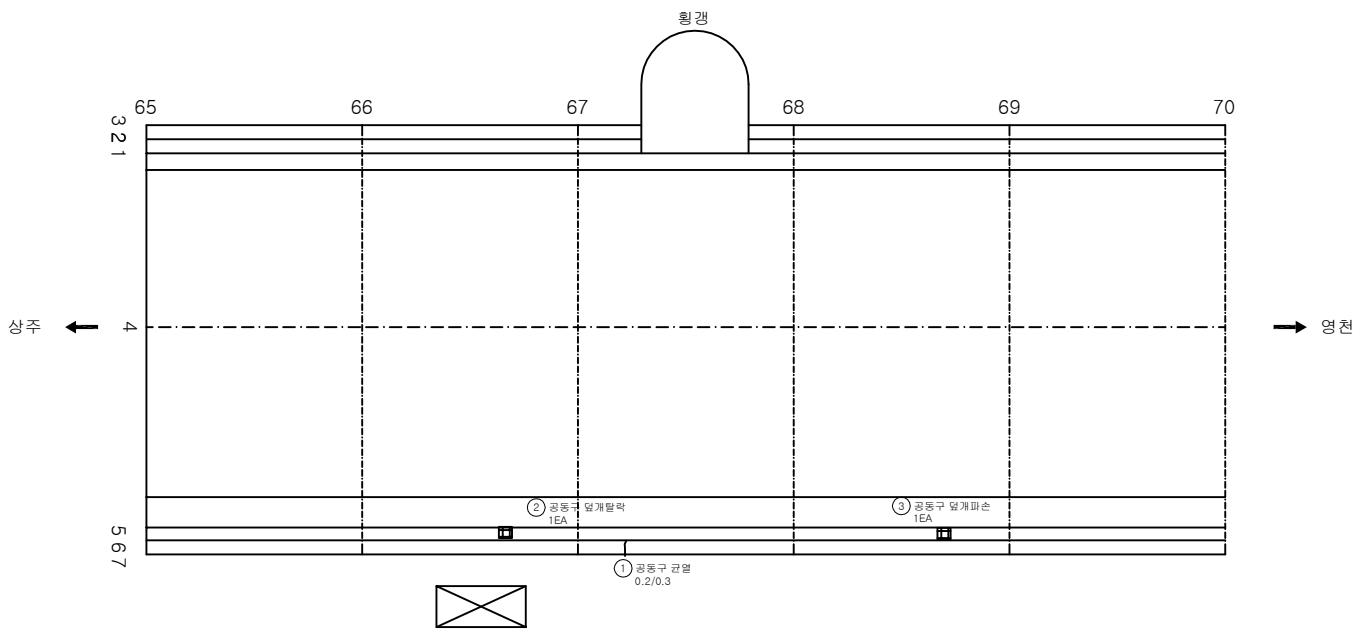
| 번호 | 발생<br>년도 | 부재 | 손상내용 | 손상현황 | | | | | | | 비 고 |
|---|---|---|---|---|---|---|---|---|---|---|---|
| 1 | 20상 | 공동구 | 공동구 균열 | 0.2 | 0.3 | | 0.30 | m | 1 | 0.30 | |

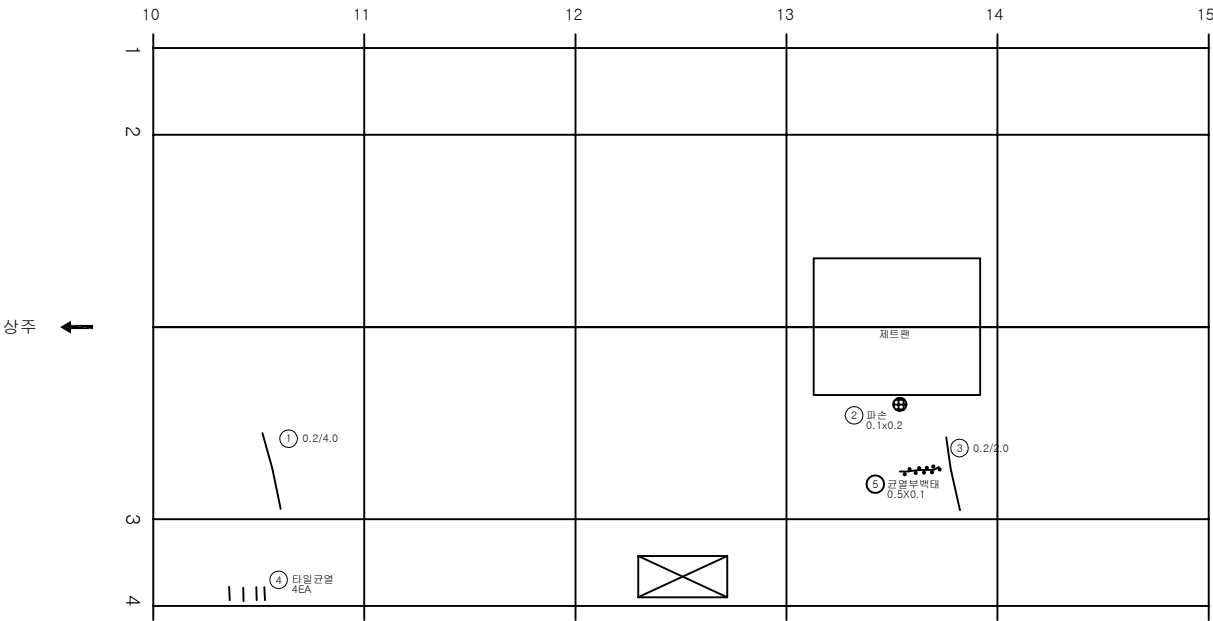
ID:평 호 터 널 (영 천)-라 이 닝 Span No.11~15

| 번호 | 발생<br>년도 | 부재 | 손상내용 | 손상현황 | | | | | | | 비 고 |
|---|---|---|---|---|---|---|---|---|---|---|---|
| 1 | 19하 | 천단부 | 균열(Cw=0.3mm미만) | 0.2 | 4.0 | | 4.00 | m | 1 | 4.00 | |
| 3 | 19하 | 천단부 | 균열(Cw=0.3mm미만) | 0.2 | 2.0 | | 2.00 | m | 1 | 2.00 | |
| 4 | 19하 | 측벽부 | 타일균열 | | | | 1.00 | EA | 4 | 4.00 | |
| 5 | 20하 | 천단부 | 균열부백대 | | 0.5 | 0.1 | 0.05 | m <sup>2</sup> | 1 | 0.05 | |
