상주영천고속도로 2024~2025년 시설물 안전점검 용역  
(2024년 상반기 정기안전점검)

# 외 관 조 사 망 도

평호터널(영천방향)

2024.06

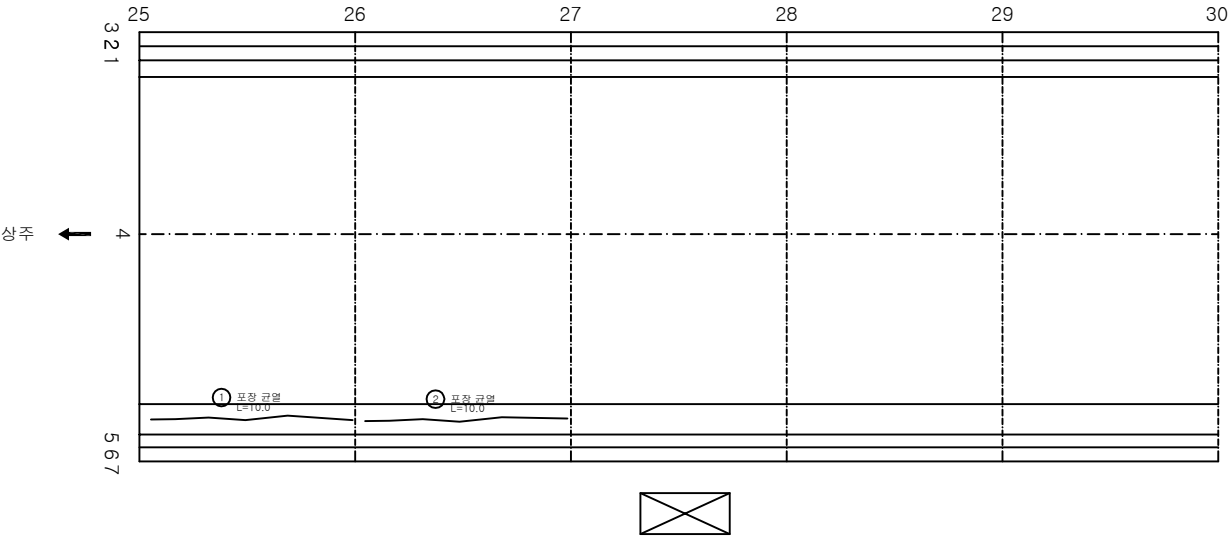
| 번호 | 발생<br>년도 | 부재 | 손상내용 | 손상현황 | | | | | | 비 고 | |
|---|---|---|---|---|---|---|---|---|---|---|---|
| 1 | 19하 | 포장 | 포장 균열 | | 10.0 | | 10.00 | m | 1 | 10.00 | |
| 2 | 23하 | 포장 | 포장 균열 | | 10.0 | | 10.00 | m | 1 | 10.00 | |
| 3 | 24상 | 포장 | 포장 균열 | | 4.0 | | 4.00 | m | 1 | 4.00 | |

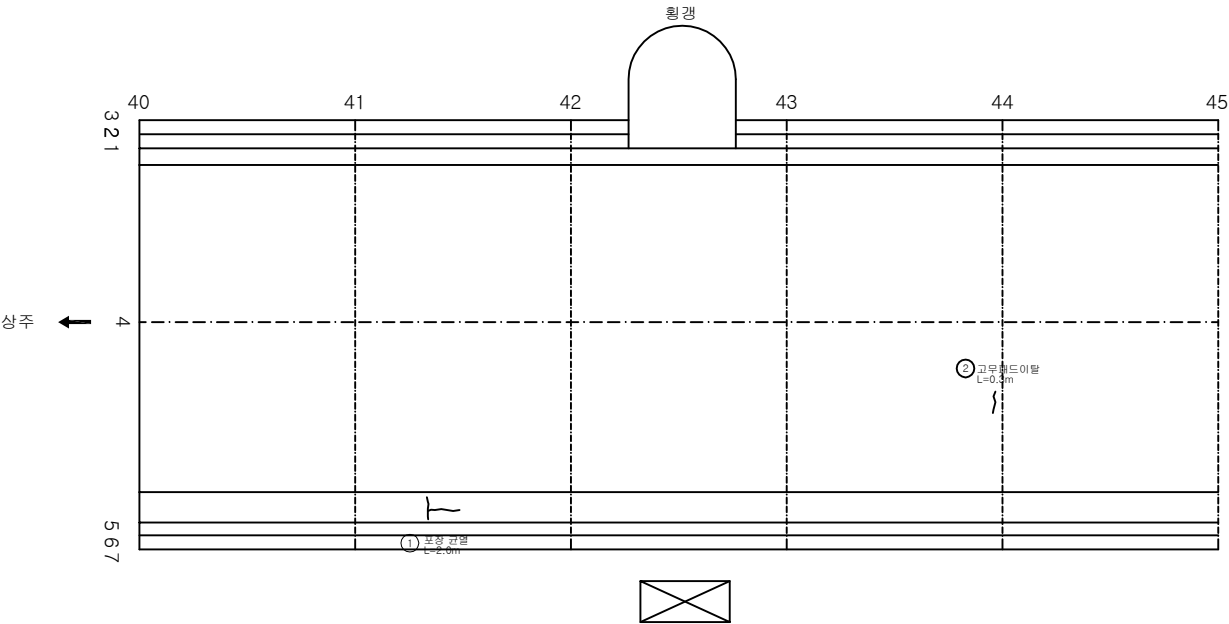
| 번호 | 발생<br>년도 | 부재 | 손상내용 | 손상현황 | | | | | | 비 고 | |
|---|---|---|---|---|---|---|---|---|---|---|---|
| 1 | 20상 | 포장 | 포장 균열 | | 2.0 | | 2.00 | m | 1 | 2.00 | |

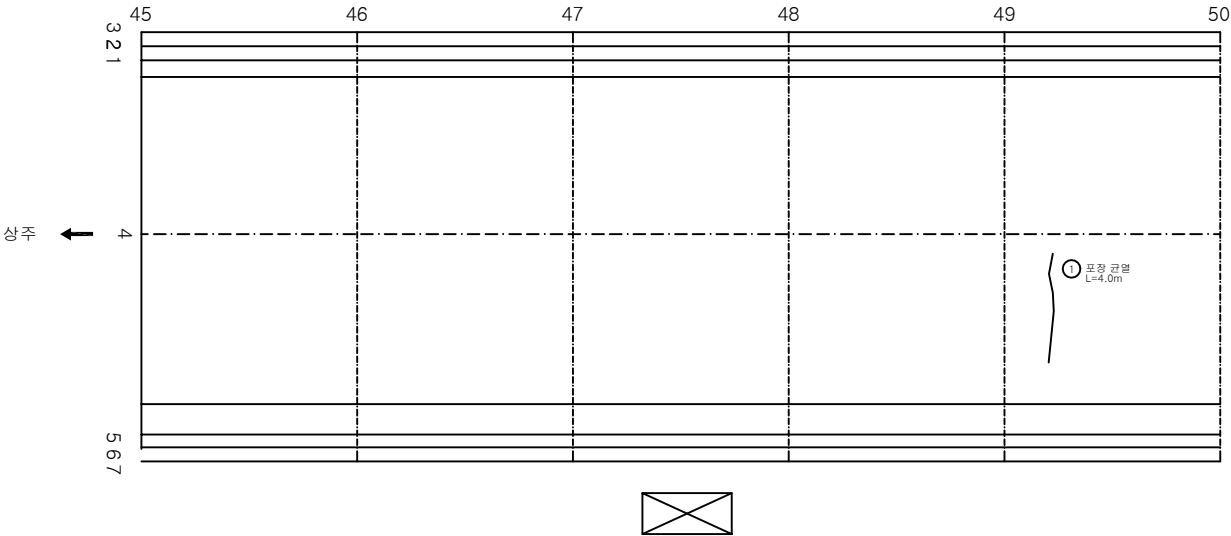
| 번<br>호 | 발<br>생<br>년<br>도 | 부<br>재 | 손상내용 | 손상현황 | | | | | | | 비<br>고 |
|---|---|---|---|---|---|---|---|---|---|---|---|
| 1 | 23하 | 포장 | 포장 균열 | | 4.0 | | 4.00 | m | 1 | 4.00 | |

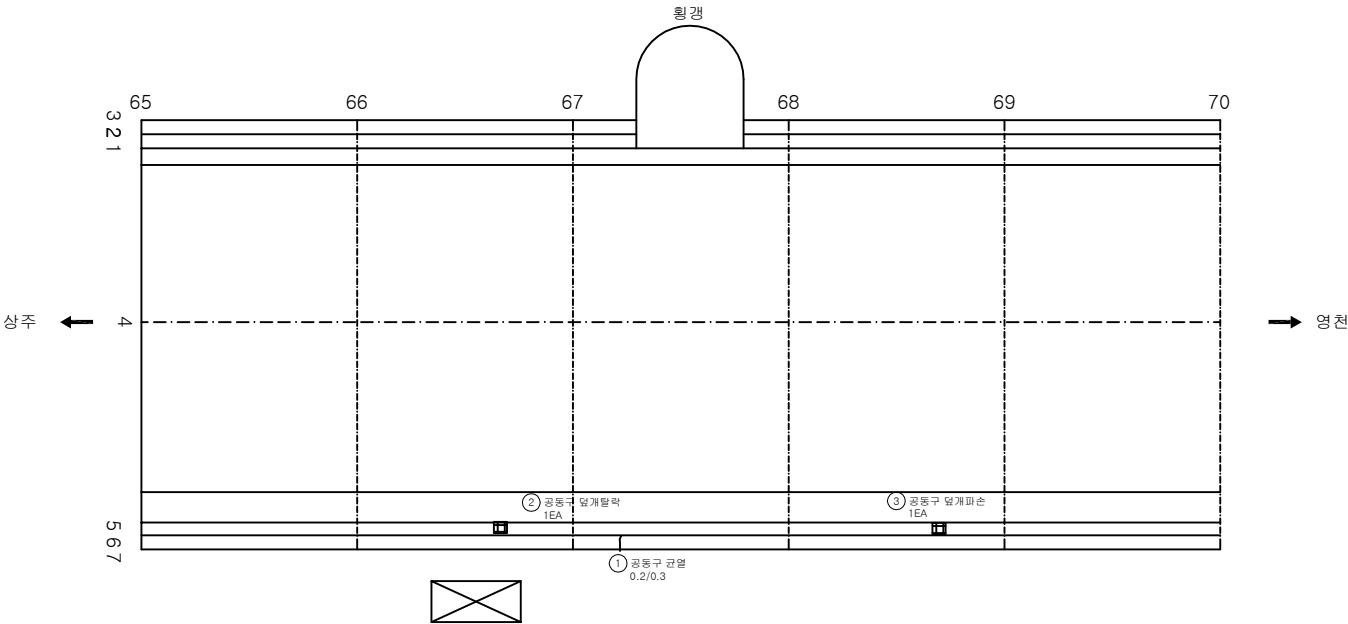
ID:평 호 터 널 (영 천)-포 장,공 동 구 Span No.66~70

| 번호 | 발생<br>년도 | 부재 | 손상내용 | 손상현황 | | | | | | | 비 고 |
|---|---|---|---|---|---|---|---|---|---|---|---|
| 1 | 20상 | 공동구 | 공동구 균열 | 0.2 | 0.3 | | 0.30 | m | 1 | 0.30 | |
