상주영천고속도로 2024~2025년 시설물 안전점검 용역  
(2024년 상반기 정기안전점검)

# 외 관 조 사 망 도

평호터널(영천방향)

(주)명성엔지니어링

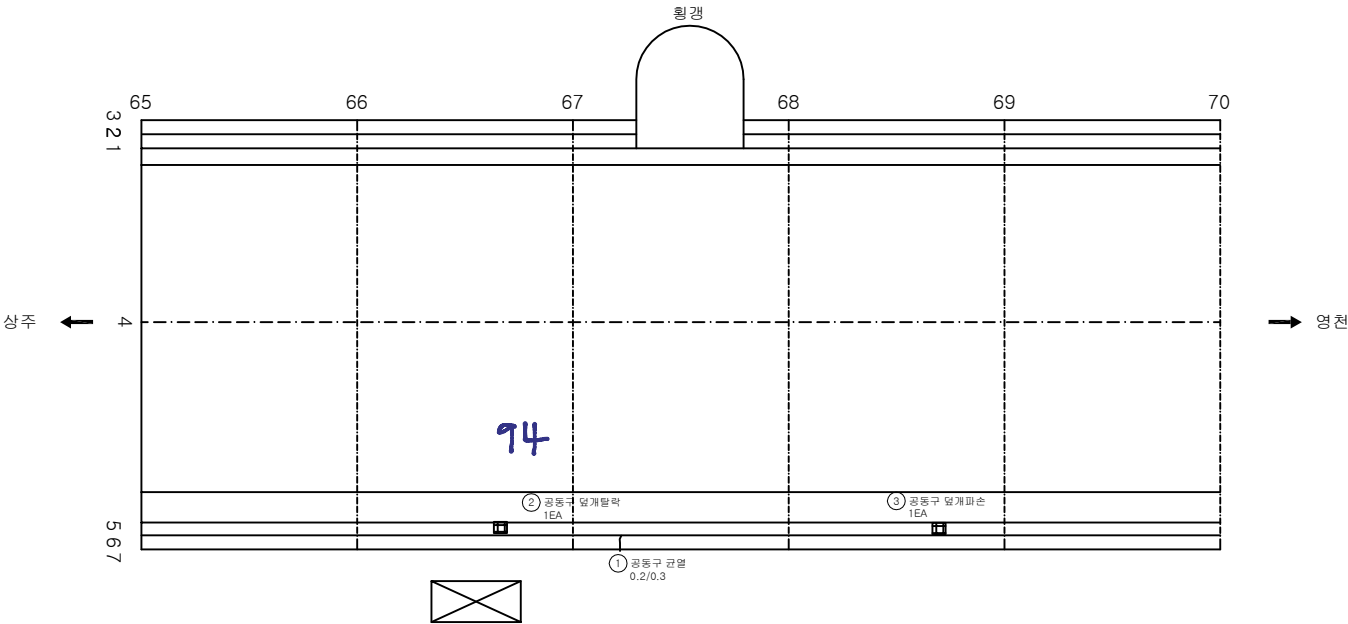
| 번호 | 발생<br>년도 | 부재 | 손상내용 | 손상현황 | | | | | | | 비 고 |
|---|---|---|---|---|---|---|---|---|---|---|---|
| 1 | 20상 | 공동구 | 공동구 균열 | 0.2 | 0.3 | | 0.30 | m | 1 | 0.30 | |
