상주영천고속도로 2024~2025년 시설물 안전점검 용역  
(2024년 상반기 정기안전점검)

# 외 관 조 사 망 도

블로터널(상주방향)

2024.06

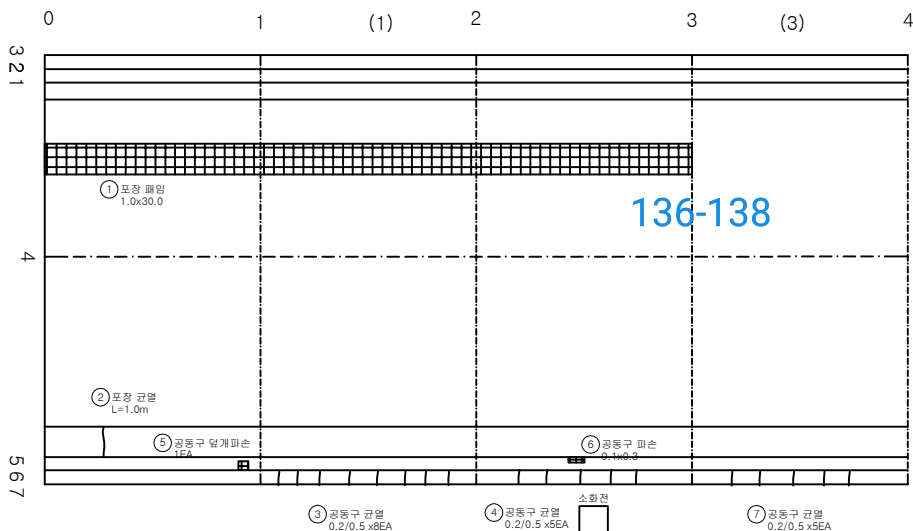
ID:볼로터널(상주)-포장,공동구 Span No.1~4

| 번호 | 발생<br>년도 | 부재 | 손상내용 | 손상현황 | | | | | | | 비고 |
|---|---|---|---|---|---|---|---|---|---|---|---|
| 1 | 20상 | 포장 | 포장 패임 | | 1.0 | 30.0 | 30.00 | m <sup>2</sup> | 1 | 30.00 | |
| 2 | 20상 | 포장 | 포장 균열 | | 1.0 | | 1.00 | m | 1 | 1.00 | |
| 3 | 19하 | 공동구 | 공동구 균열 | 0.2 | 0.5 | | 0.50 | m | 8 | 4.00 | |
| 4 | 19하 | 공동구 | 공동구 균열 | 0.2 | 0.5 | | 0.50 | m | 5 | 2.50 | |
| 5 | 20상 | 공동구 | 공동구 덮개파손 | | | | 1.00 | EA | 1 | 1.00 | |
| 6 | 20상 | 공동구 | 공동구 파손 | | 0.1 | 0.3 | 0.03 | m <sup>2</sup> | 1 | 0.03 | |
| 7 | 20상 | 공동구 | 공동구 균열 | 0.2 | 0.5 | | 0.50 | m | 5 | 2.50 | |

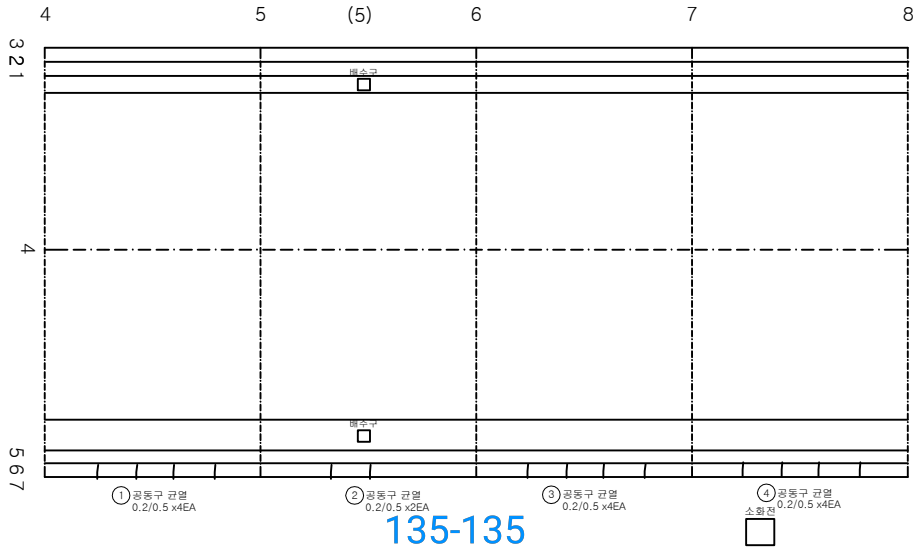
| 번호 | 발생<br>년도 | 부재 | 손상내용 | 손상현황 | | | | | | | 비고 |
|---|---|---|---|---|---|---|---|---|---|---|---|
| 1 | 20상 | 공동구 | 공동구 균열 | 0.2 | 0.5 | | 0.50 | m | 4 | 2.00 | |
| 2 | 20상 | 공동구 | 공동구 균열 | 0.2 | 0.5 | | 0.50 | m | 2 | 1.00 | |
| 3 | 20상 | 공동구 | 공동구 균열 | 0.2 | 0.5 | | 0.50 | m | 4 | 2.00 | |
| 4 | 20상 | 공동구 | 공동구 균열 | 0.2 | 0.5 | | 0.50 | m | 4 | 2.00 | |

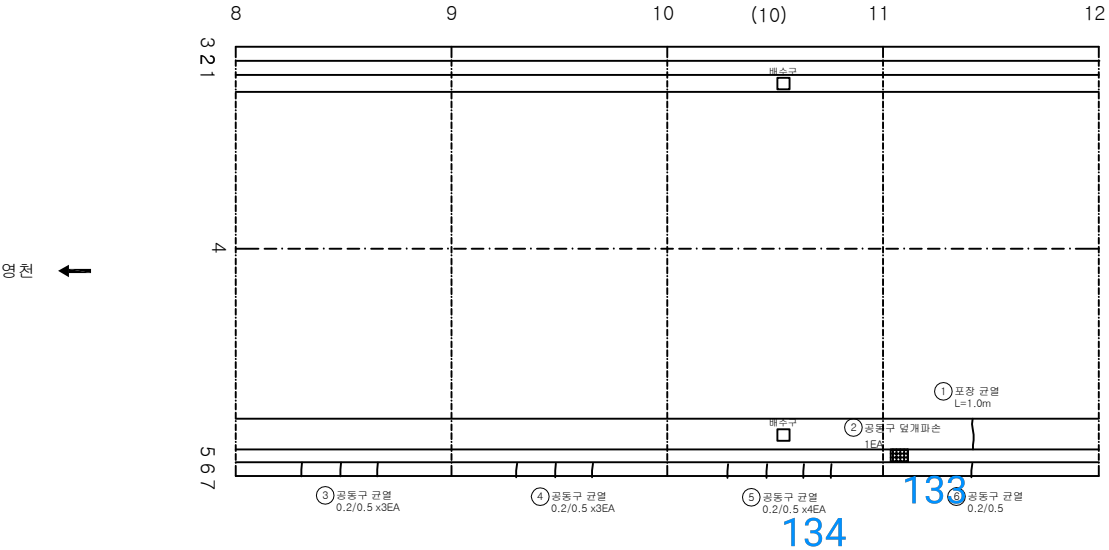
| 번호 | 발생<br>년도 | 부재 | 손상내용 | 손상현황 | | | | | | | 비고 |
|---|---|---|---|---|---|---|---|---|---|---|---|
| 1 | 20상 | 포장 | 포장 균열 | | 1.0 | | 1.00 | m | 1 | 1.00 | |
| 2 | 19하 | 공동구 | 공동구 덮개파손 | | | | 1.00 | EA | 1 | 1.00 | |
| 3 | 20상 | 공동구 | 공동구 균열 | 0.2 | 0.5 | | 0.50 | m | 3 | 1.50 | |
| 4 | 20상 | 공동구 | 공동구 균열 | 0.2 | 0.5 | | 0.50 | m | 3 | 1.50 | |
| 5 | 20상 | 공동구 | 공동구 균열 | 0.2 | 0.5 | | 0.50 | m | 4 | 2.00 | |
| 6 | 20상 | 공동구 | 공동구 균열 | 0.2 | 0.5 | | 0.50 | m | 1 | 0.50 | |

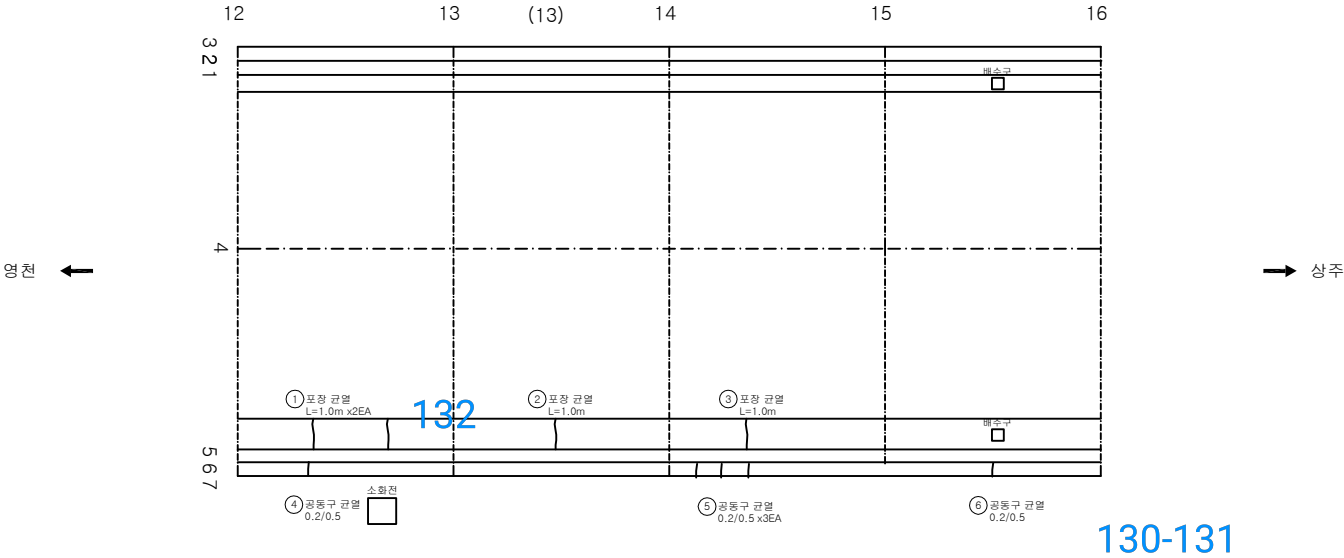
| 번호 | 발생<br>년도 | 부재 | 손상내용 | 손상현황 | | | | | | | 비고 |
|---|---|---|---|---|---|---|---|---|---|---|---|
| 1 | 20상 | 포장 | 포장 균열 | | 1.0 | | 1.00 | m | 1 | 1.00 | |
| 2 | 20상 | 포장 | 포장 균열 | | 1.0 | | 1.00 | m | 1 | 1.00 | |
| 3 | 20상 | 포장 | 포장 균열 | | 1.0 | | 1.00 | m | 1 | 1.00 | |
| 4 | 20상 | 공동구 | 공동구 균열 | 0.2 | 0.5 | | 0.50 | m | 1 | 0.50 | |
| 5 | 20상 | 공동구 | 공동구 균열 | 0.2 | 0.5 | | 0.50 | m | 3 | 1.50 | |
| 6 | 20상 | 공동구 | 공동구 균열 | 0.2 | 0.5 | | 0.50 | m | 1 | 0.50 | |

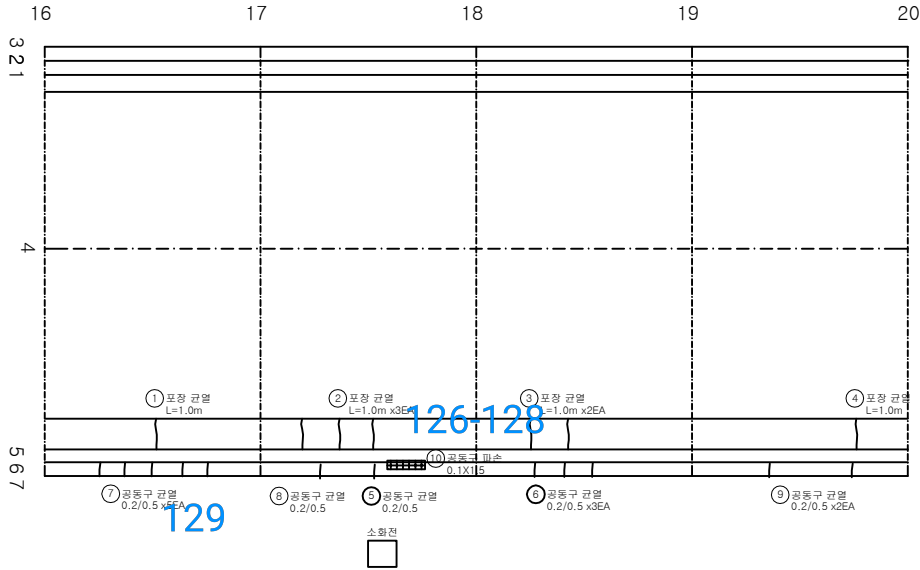
| 번호 | 발생<br>년도 | 부재 | 손상내용 | 손상현황 | | | | | | | 비고 |
|---|---|---|---|---|---|---|---|---|---|---|---|
| 1 | 20상 | 포장 | 포장 균열 | | 1.0 | | 1.00 | m | 1 | 1.00 | |
| 2 | 20상 | 포장 | 포장 균열 | | 1.0 | | 1.00 | m | 3 | 3.00 | |
| 3 | 20상 | 포장 | 포장 균열 | | 1.0 | | 1.00 | m | 2 | 2.00 | |
| 4 | 20상 | 포장 | 포장 균열 | | 1.0 | | 1.00 | m | 1 | 1.00 | |
| 5 | 19하 | 공동구 | 공동구 균열 | 0.2 | 0.5 | | 0.50 | m | 1 | 0.50 | |
| 6 | 19하 | 공동구 | 공동구 균열 | 0.2 | 0.5 | | 0.50 | m | 3 | 1.50 | |
| 7 | 20상 | 공동구 | 공동구 균열 | 0.2 | 0.5 | | 0.50 | m | 5 | 2.50 | |
| 8 | 20상 | 공동구 | 공동구 균열 | 0.2 | 0.5 | | 0.50 | m | 1 | 0.50 | |
| 9 | 20상 | 공동구 | 공동구 균열 | 0.2 | 0.5 | | 0.50 | m | 2 | 1.00 | |

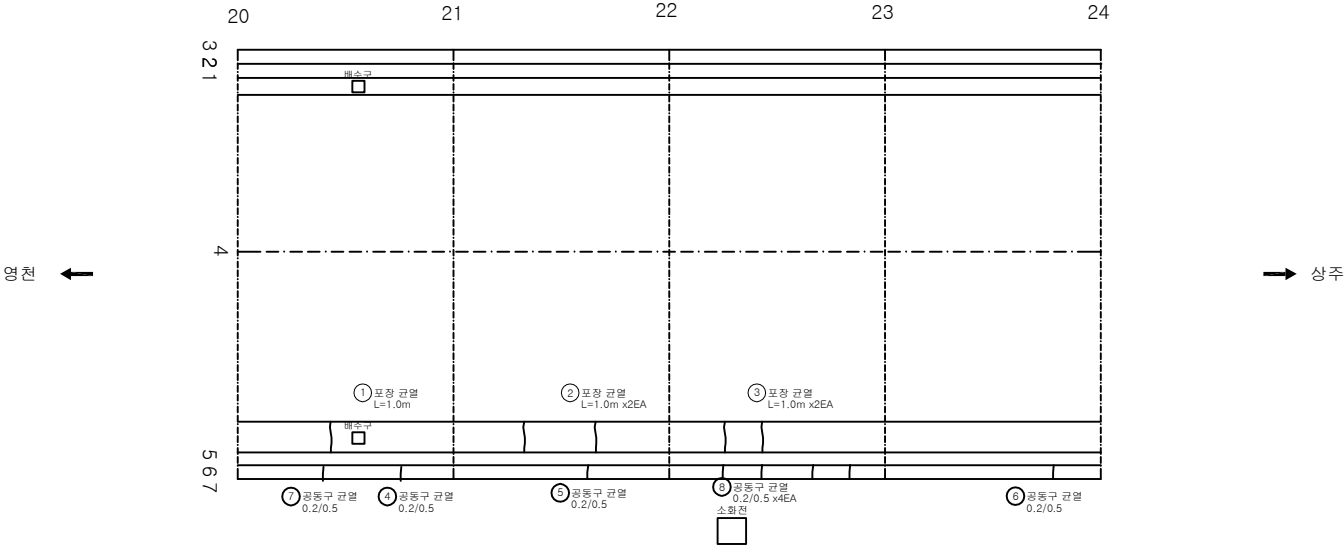
| 번호 | 발생<br>년도 | 부재 | 손상내용 | 손상현황 | | | | | | | 비고 |
|---|---|---|---|---|---|---|---|---|---|---|---|
| 1 | 20상 | 포장 | 포장 균열 | | 1.0 | | 1.00 | m | 1 | 1.00 | |
| 2 | 20상 | 포장 | 포장 균열 | | 1.0 | | 1.00 | m | 2 | 2.00 | |
| 3 | 20상 | 포장 | 포장 균열 | | 1.0 | | 1.00 | m | 2 | 2.00 | |
| 4 | 19하 | 공동구 | 공동구 균열 | 0.2 | 0.5 | | 0.50 | m | 1 | 0.50 | |
| 5 | 19하 | 공동구 | 공동구 균열 | 0.2 | 0.5 | | 0.50 | m | 1 | 0.50 | |
| 6 | 19하 | 공동구 | 공동구 균열 | 0.2 | 0.5 | | 0.50 | m | 1 | 0.50 | |
| 7 | 20상 | 공동구 | 공동구 균열 | 0.2 | 0.5 | | 0.50 | m | 1 | 0.50 | |
| 8 | 20상 | 공동구 | 공동구 균열 | 0.2 | 0.5 | | 0.50 | m | 4 | 2.00 | |

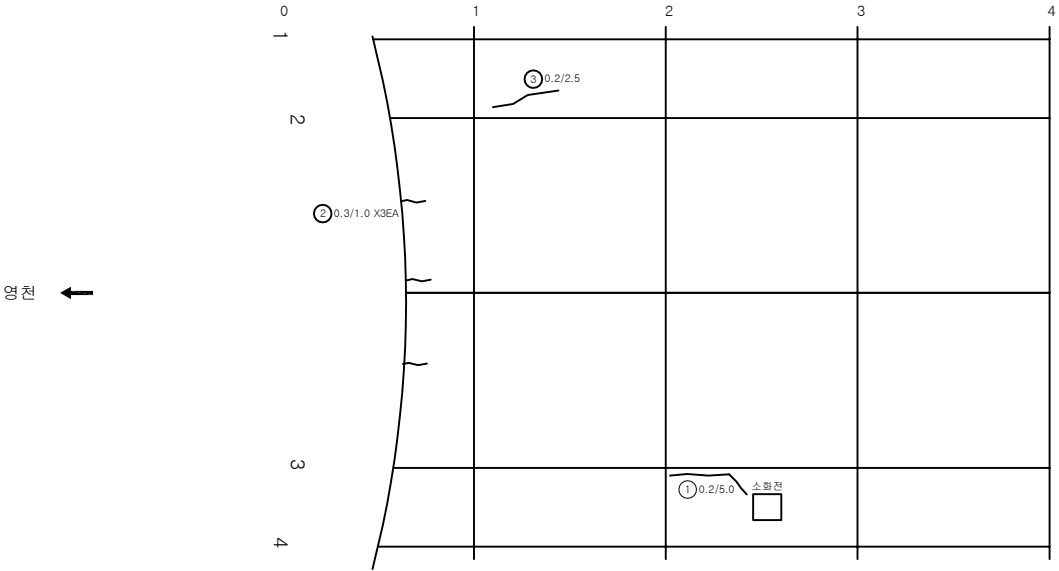
| 번호 | 발생<br>년도 | 부재 | 손상내용 | 손상현황 | | | | | | | 비고 |
|---|---|---|---|---|---|---|---|---|---|---|---|
| 1 | 19하 | 속벽부 | 균열(Cw=0.3mm미만) | 0.2 | 5.0 | | 5.00 | m | 1 | 5.00 | |
| 2 | 23하 | 천단부 | 균열(Cw=0.3mm이상) | 0.3 | 1.0 | | 1.00 | m | 3 | 3.00 | |
| 3 | 23하 | 속벽부 | 균열(Cw=0.3mm미만) | 0.2 | 2.5 | | 2.50 | m | 1 | 2.50 | |

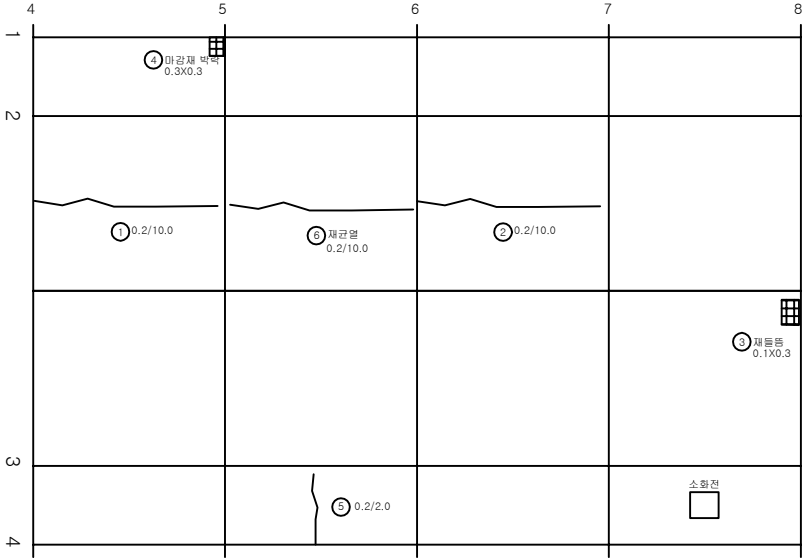
| 번호 | 발생<br>년도 | 부재 | 손상내용 | 손상현황 | | | | | | | 비고 |
|---|---|---|---|---|---|---|---|---|---|---|---|
| 1 | 19하 | 천단부 | 균열(Cw=0.3mm미만) | 0.2 | 10.0 | | 10.00 | m | 1 | 10.00 | |
| 2 | 19하 | 천단부 | 균열(Cw=0.3mm미만) | 0.2 | 10.0 | | 10.00 | m | 1 | 10.00 | |
| 5 | 19하 | 측벽부 | 균열(Cw=0.3mm미만) | 0.2 | 2.0 | | 2.00 | m | 1 | 2.00 | |
| 6 | 21하 | 천단부 | 재균열(Cw=0.3mm미만) | 0.2 | 10.0 | | 10.00 | m | 1 | 10.00 | |
