상주영천고속도로 2024~2025년 시설물 안전점검 용역  
(2024년 상반기 정기안전점검)

외 관 조 사 망 도

블로터널(상주방향)

2024.06

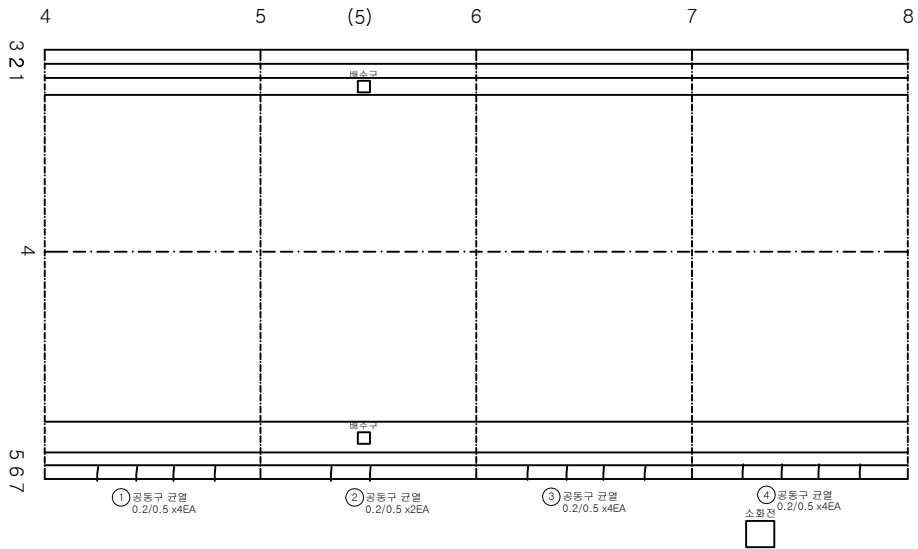
| 번호 | 발생<br>년도 | 부재 | 손상내용 | 손상현황 | | | | | | | 비고 |
|---|---|---|---|---|---|---|---|---|---|---|---|
| 1 | 20상 | 공동구 | 공동구 균열 | 0.2 | 0.5 | | 0.50 | m | 4 | 2.00 | |
| 2 | 20상 | 공동구 | 공동구 균열 | 0.2 | 0.5 | | 0.50 | m | 2 | 1.00 | |
| 3 | 20상 | 공동구 | 공동구 균열 | 0.2 | 0.5 | | 0.50 | m | 4 | 2.00 | |
| 4 | 20상 | 공동구 | 공동구 균열 | 0.2 | 0.5 | | 0.50 | m | 4 | 2.00 | |

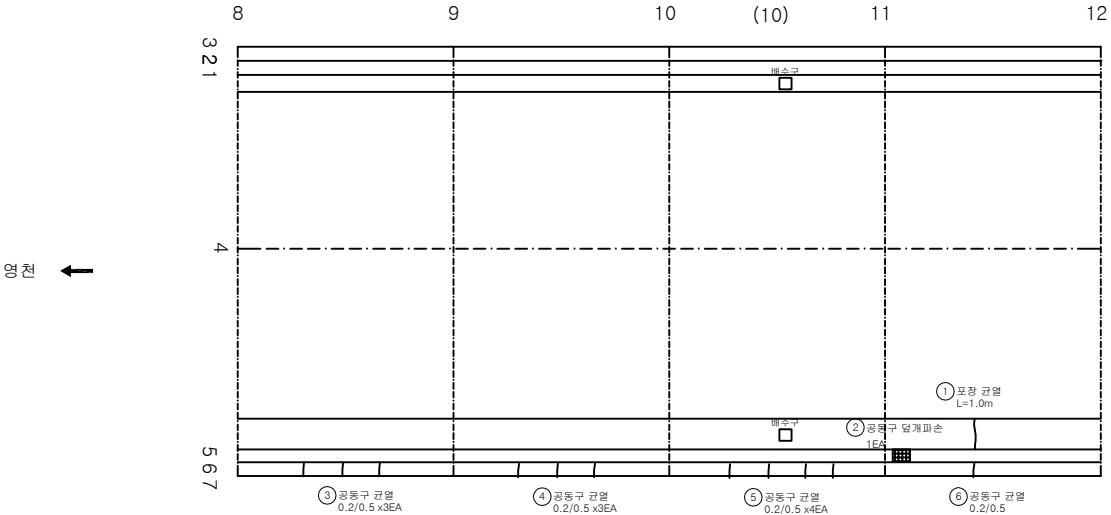
| 번호 | 발생<br>년도 | 부재 | 손상내용 | 손상현황 | | | | | | | 비고 |
|---|---|---|---|---|---|---|---|---|---|---|---|
| 1 | 20상 | 포장 | 포장 균열 | | 1.0 | | 1.00 | m | 1 | 1.00 | |
| 2 | 19하 | 공동구 | 공동구 덮개파손 | | | | 1.00 | EA | 1 | 1.00 | |
| 3 | 20상 | 공동구 | 공동구 균열 | 0.2 | 0.5 | | 0.50 | m | 3 | 1.50 | |
| 4 | 20상 | 공동구 | 공동구 균열 | 0.2 | 0.5 | | 0.50 | m | 3 | 1.50 | |
| 5 | 20상 | 공동구 | 공동구 균열 | 0.2 | 0.5 | | 0.50 | m | 4 | 2.00 | |
| 6 | 20상 | 공동구 | 공동구 균열 | 0.2 | 0.5 | | 0.50 | m | 1 | 0.50 | |

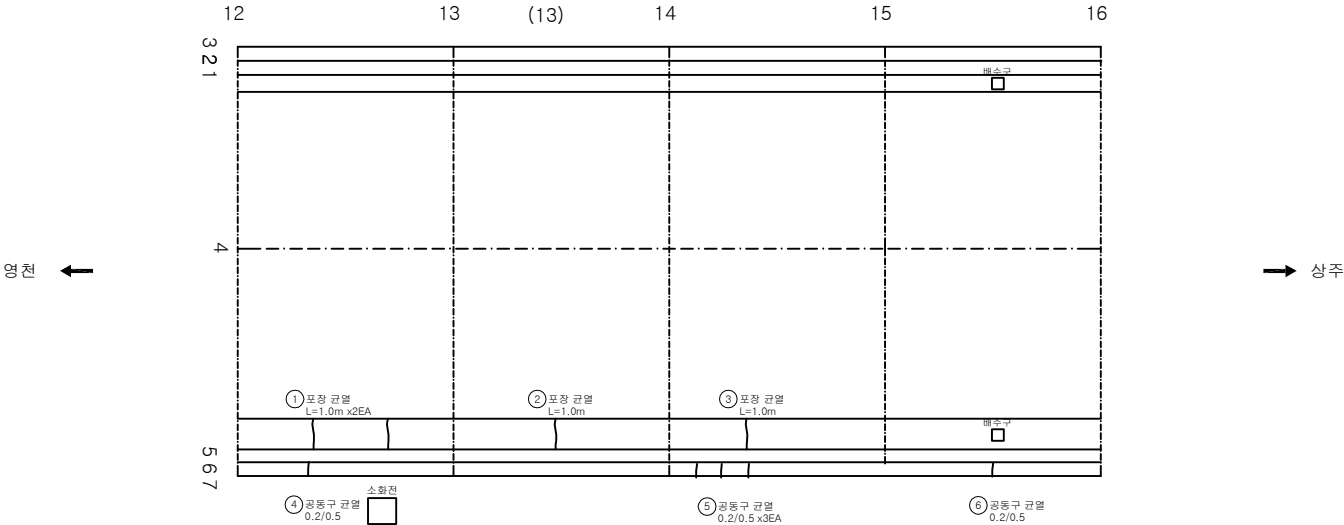
| 번호 | 발생<br>년도 | 부재 | 손상내용 | 손상현황 | | | | | | 비 고 | |
|---|---|---|---|---|---|---|---|---|---|---|---|
| 1 | 20상 | 포장 | 포장 균열 | | 1.0 | | 1.00 | m | 1 | 1.00 | |
| 2 | 20상 | 포장 | 포장 균열 | | 1.0 | | 1.00 | m | 1 | 1.00 | |
| 3 | 20상 | 포장 | 포장 균열 | | 1.0 | | 1.00 | m | 1 | 1.00 | |
| 4 | 20상 | 공동구 | 공동구 균열 | 0.2 | 0.5 | | 0.50 | m | 1 | 0.50 | |
| 5 | 20상 | 공동구 | 공동구 균열 | 0.2 | 0.5 | | 0.50 | m | 3 | 1.50 | |
| 6 | 20상 | 공동구 | 공동구 균열 | 0.2 | 0.5 | | 0.50 | m | 1 | 0.50 | |

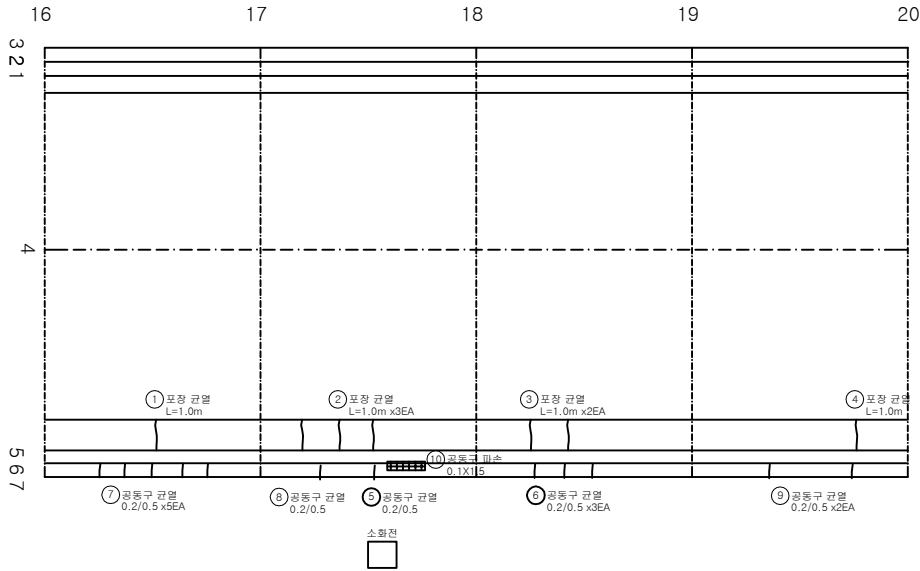
| 번호 | 발생<br>년도 | 부재 | 손상내용 | 손상현황 | | | | | | | 비고 |
|---|---|---|---|---|---|---|---|---|---|---|---|
| 1 | 20상 | 포장 | 포장 균열 | | 1.0 | | 1.00 | m | 1 | 1.00 | |
| 2 | 20상 | 포장 | 포장 균열 | | 1.0 | | 1.00 | m | 3 | 3.00 | |
| 3 | 20상 | 포장 | 포장 균열 | | 1.0 | | 1.00 | m | 2 | 2.00 | |
| 4 | 20상 | 포장 | 포장 균열 | | 1.0 | | 1.00 | m | 1 | 1.00 | |
| 5 | 19하 | 공동구 | 공동구 균열 | 0.2 | 0.5 | | 0.50 | m | 1 | 0.50 | |
| 6 | 19하 | 공동구 | 공동구 균열 | 0.2 | 0.5 | | 0.50 | m | 3 | 1.50 | |
| 7 | 20상 | 공동구 | 공동구 균열 | 0.2 | 0.5 | | 0.50 | m | 5 | 2.50 | |
| 8 | 20상 | 공동구 | 공동구 균열 | 0.2 | 0.5 | | 0.50 | m | 1 | 0.50 | |
| 9 | 20상 | 공동구 | 공동구 균열 | 0.2 | 0.5 | | 0.50 | m | 2 | 1.00 | |

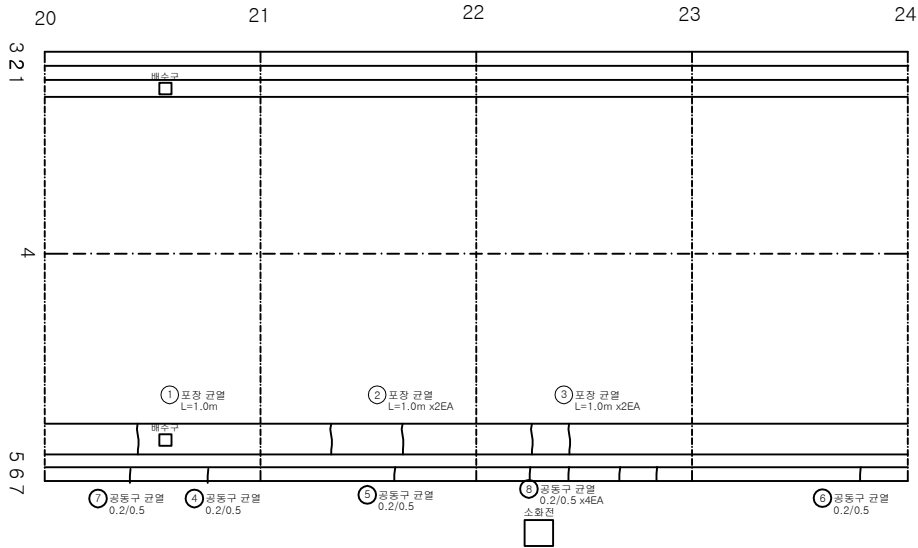
| 번호 | 발생<br>년도 | 부재 | 손상내용 | 손상현황 | | | | | | | 비고 |
|---|---|---|---|---|---|---|---|---|---|---|---|
| 1 | 20상 | 포장 | 포장 균열 | | 1.0 | | 1.00 | m | 1 | 1.00 | |
| 2 | 20상 | 포장 | 포장 균열 | | 1.0 | | 1.00 | m | 2 | 2.00 | |
| 3 | 20상 | 포장 | 포장 균열 | | 1.0 | | 1.00 | m | 2 | 2.00 | |
| 4 | 19하 | 공동구 | 공동구 균열 | 0.2 | 0.5 | | 0.50 | m | 1 | 0.50 | |
| 5 | 19하 | 공동구 | 공동구 균열 | 0.2 | 0.5 | | 0.50 | m | 1 | 0.50 | |
| 6 | 19하 | 공동구 | 공동구 균열 | 0.2 | 0.5 | | 0.50 | m | 1 | 0.50 | |
| 7 | 20상 | 공동구 | 공동구 균열 | 0.2 | 0.5 | | 0.50 | m | 1 | 0.50 | |
| 8 | 20상 | 공동구 | 공동구 균열 | 0.2 | 0.5 | | 0.50 | m | 4 | 2.00 | |

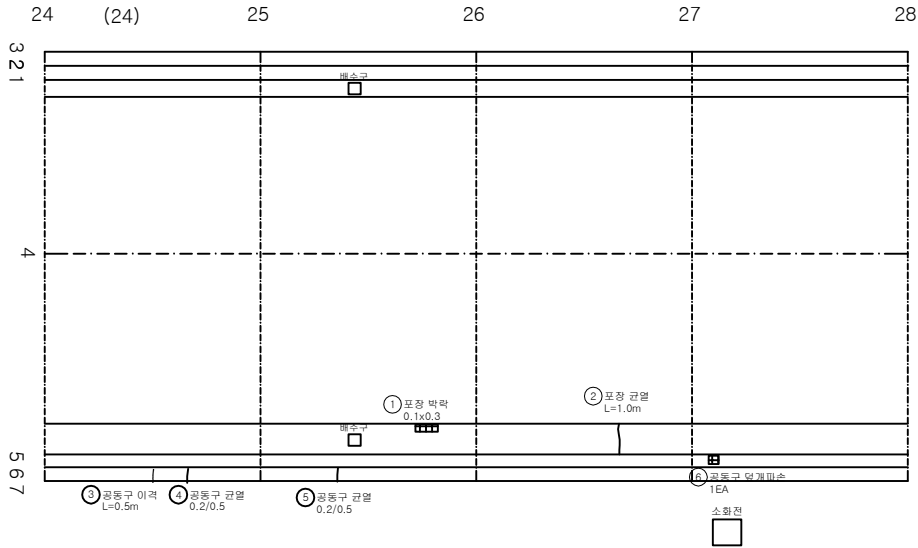
| 번호 | 발생<br>년도 | 부재 | 손상내용 | 손상현황 | | | | | | | 비고 |
|---|---|---|---|---|---|---|---|---|---|---|---|
| 2 | 20상 | 포장 | 포장 균열 | | 1.0 | | 1.00 | m | 1 | 1.00 | |
| 4 | 19하 | 공동구 | 공동구 균열 | 0.2 | 0.5 | | 0.50 | m | 1 | 0.50 | |
| 5 | 20상 | 공동구 | 공동구 균열 | 0.2 | 0.5 | | 0.50 | m | 1 | 0.50 | |

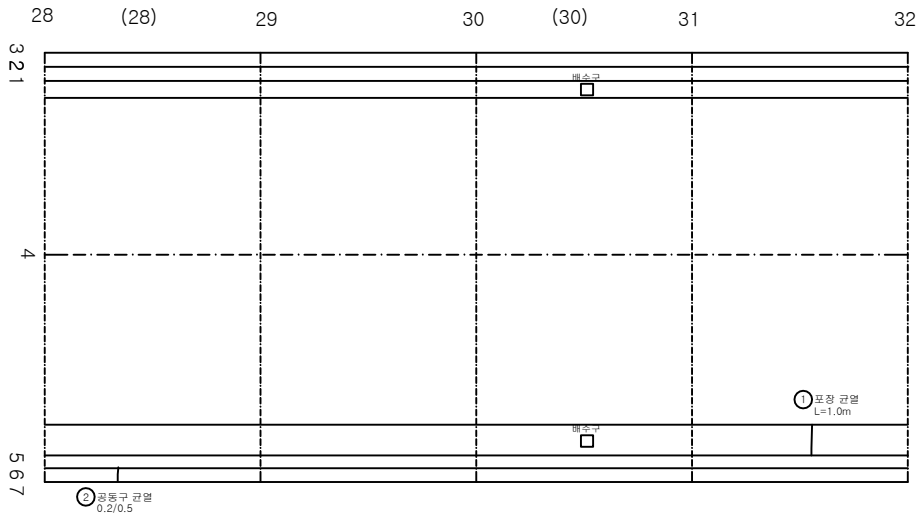
| 번호 | 발생<br>년도 | 부재 | 손상내용 | 손상현황 | | | | | | | 비고 |
|---|---|---|---|---|---|---|---|---|---|---|---|
| 1 | 19하 | 포장 | 포장 균열 | | 1.0 | | 1.00 | m | 1 | 1.00 | |
| 2 | 20상 | 공동구 | 공동구 균열 | 0.2 | 0.5 | | 0.50 | m | 1 | 0.50 | |

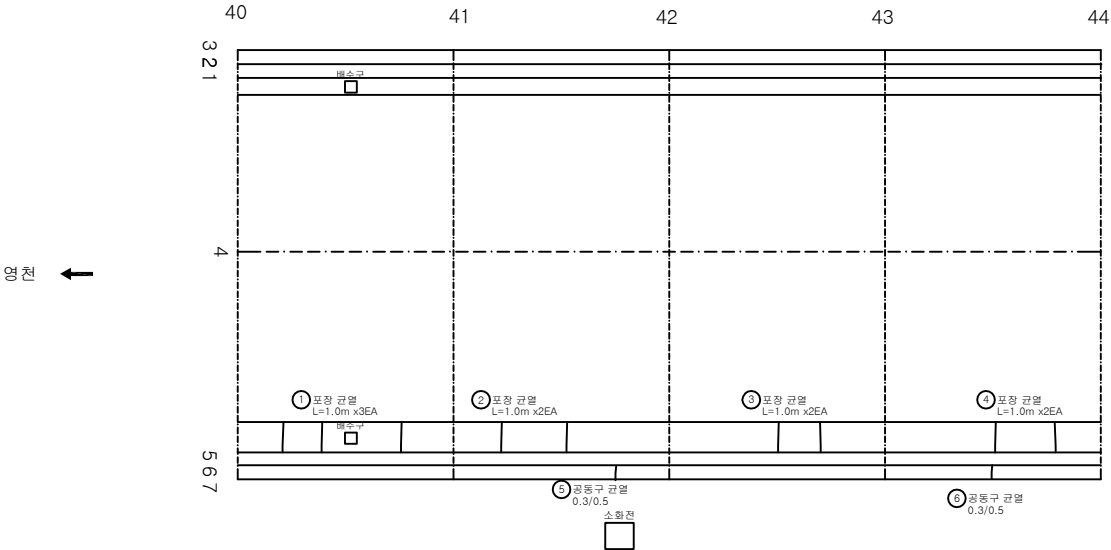
| 번호 | 발생<br>년도 | 부재 | 손상내용 | 손상현황 | | | | | | 비 고 | |
|---|---|---|---|---|---|---|---|---|---|---|---|
| 1 | 20상 | 포장 | 포장 균열 | | 1.0 | | 1.00 | m | 3 | 3.00 | |
| 2 | 20상 | 포장 | 포장 균열 | | 1.0 | | 1.00 | m | 2 | 2.00 | |
| 3 | 19하 | 포장 | 포장 균열 | | 1.0 | | 1.00 | m | 2 | 2.00 | |
| 4 | 19하 | 포장 | 포장 균열 | | 1.0 | | 1.00 | m | 2 | 2.00 | |
| 5 | 19하 | 공동구 | 공동구 균열 | 0.3 | 0.5 | | 0.50 | m | 1 | 0.50 | |
| 6 | 20상 | 공동구 | 공동구 균열 | 0.3 | 0.5 | | 0.50 | m | 1 | 0.50 | |

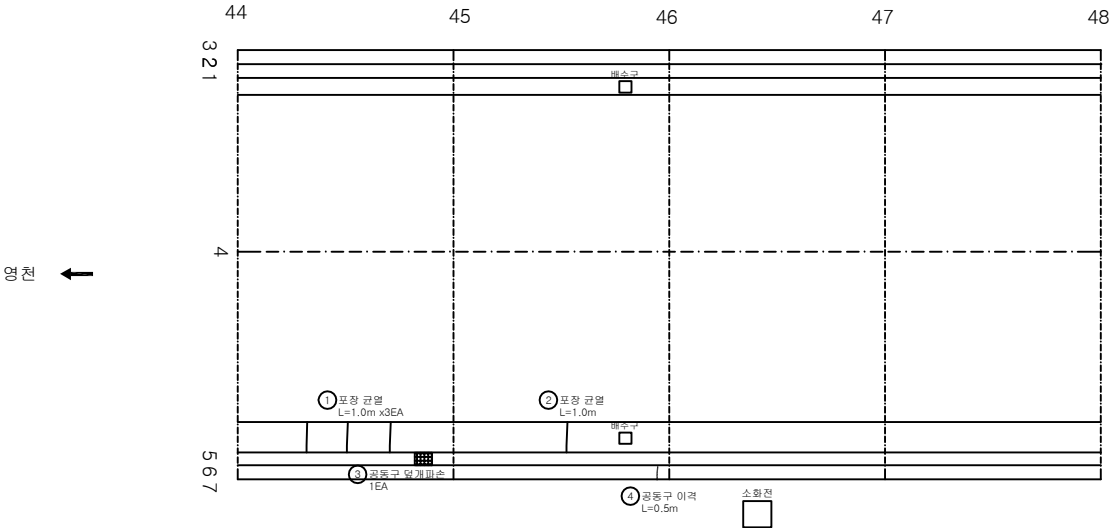
| 번호 | 발생<br>년도 | 부재 | 손상내용 | 손상현황 | | | | | | 비 고 | |
|---|---|---|---|---|---|---|---|---|---|---|---|
| 1 | 20상 | 포장 | 포장 균열 | | 1.0 | | 1.00 | m | 3 | 3.00 | |
| 2 | 20상 | 포장 | 포장 균열 | | 1.0 | | 1.00 | m | 1 | 1.00 | |

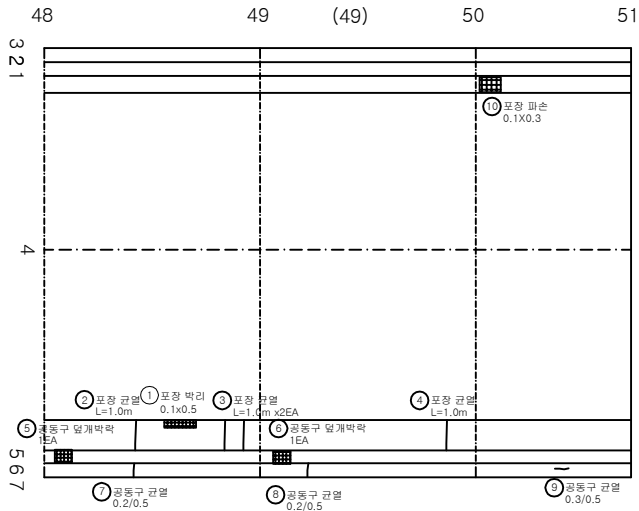
| 번호 | 발생<br>년도 | 부재 | 손상내용 | 손상현황 | | | | | | | 비고 |
|---|---|---|---|---|---|---|---|---|---|---|---|
| 2 | 20상 | 포장 | 포장 균열 | | 1.0 | | 1.00 | m | 1 | 1.00 | |
| 3 | 20상 | 포장 | 포장 균열 | | 1.0 | | 1.00 | m | 2 | 2.00 | |
| 4 | 20상 | 포장 | 포장 균열 | | 1.0 | | 1.00 | m | 1 | 1.00 | |
| 7 | 20상 | 공동구 | 공동구 균열 | 0.2 | 0.5 | | 0.50 | m | 1 | 0.50 | |
| 8 | 20상 | 공동구 | 공동구 균열 | 0.2 | 0.5 | | 0.50 | m | 1 | 0.50 | |
| 9 | 20상 | 공동구 | 공동구 균열 | 0.3 | 0.5 | | 0.50 | m | 1 | 0.50 | |

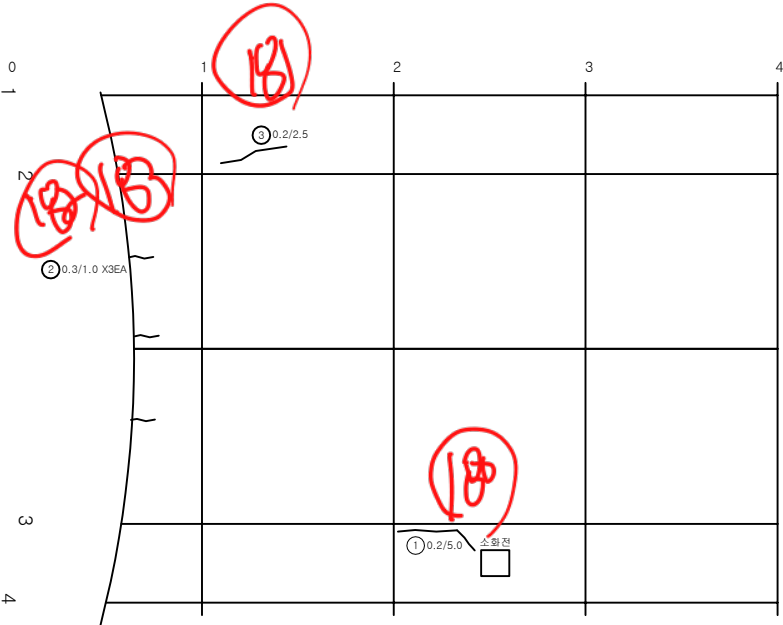
| 번호 | 발생<br>년도 | 부재 | 손상내용 | 손상현황 | | | | | | | 비고 |
|---|---|---|---|---|---|---|---|---|---|---|---|
| 1 | 19하 | 속박부 | 균열(Cw=0.3mm미만) | 0.2 | 5.0 | | 5.00 | m | 1 | 5.00 | |
| 2 | 23하 | 천단부 | 균열(Cw=0.3mm이상) | 0.3 | 1.0 | | 1.00 | m | 3 | 3.00 | |
| 3 | 23하 | 속박부 | 균열(Cw=0.3mm미만) | 0.2 | 2.5 | | 2.50 | m | 1 | 2.50 | |
