상주영천고속도로 2024~2025년 시설물 안전점검 용역  
(2024년 상반기 정기안전점검)

# 외 관 조 사 망 도

불로터널(영천방향)

2024.06

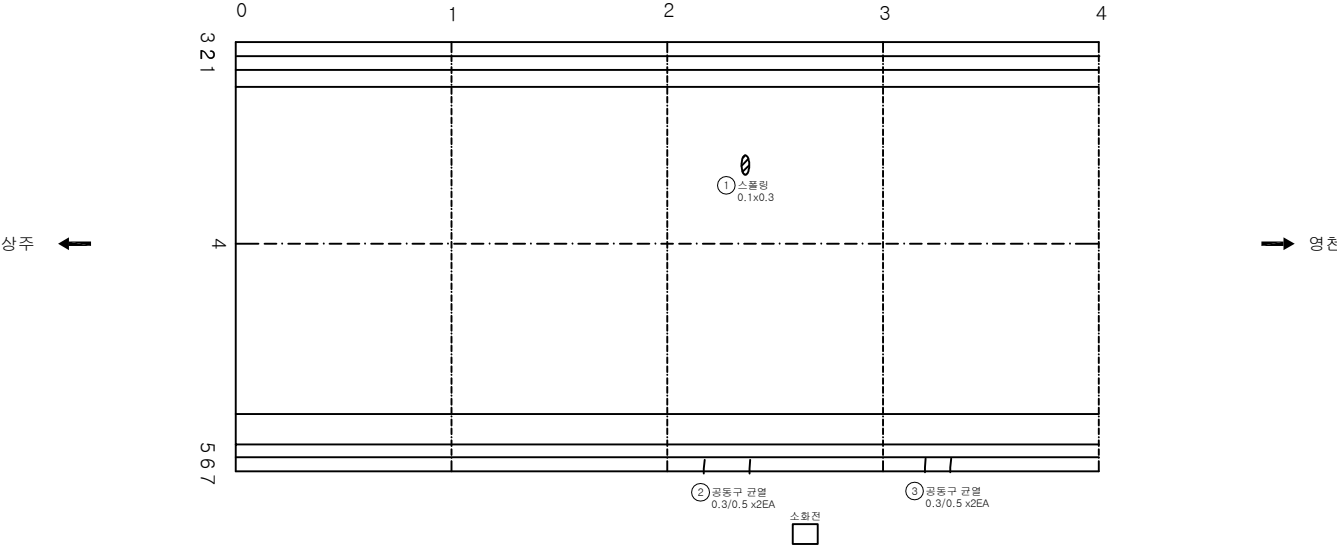
ID:볼로터널(영천)-포장,공동구 Span No.1~4

| 번호 | 발생<br>년도 | 부재 | 손상내용 | 손상현황 | | | | | | | 비고 |
|---|---|---|---|---|---|---|---|---|---|---|---|
| 1 | 19하 | 포장 | 스플링 | | 0.1 | 0.3 | 0.03 | m <sup>2</sup> | 1 | 0.03 | |
| 2 | 20상 | 공동구 | 공동구 균열 | 0.3 | 0.5 | | 0.50 | m | 2 | 1.00 | |
| 3 | 20상 | 공동구 | 공동구 균열 | 0.3 | 0.5 | | 0.50 | m | 2 | 1.00 | |

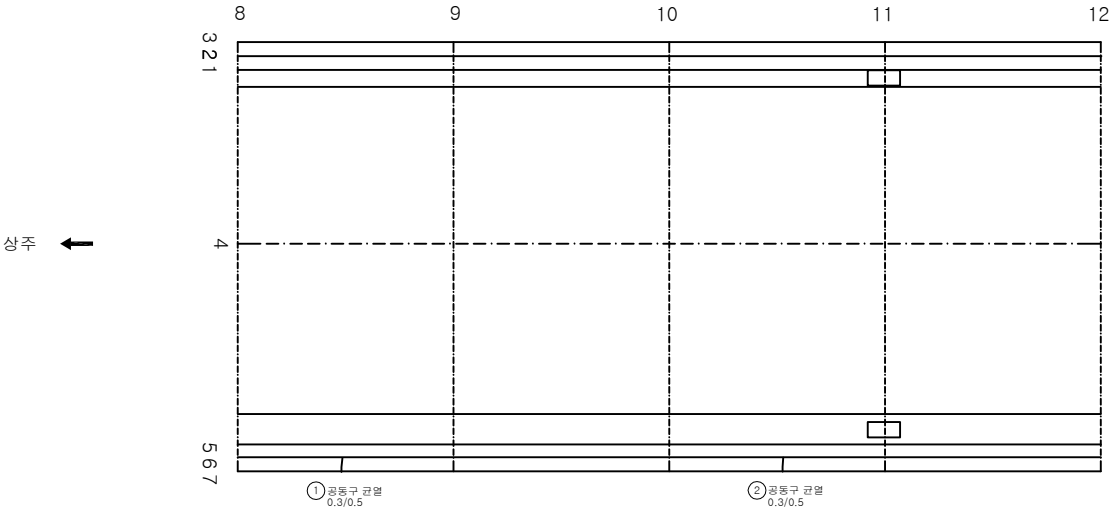
| 번호 | 발생<br>년도 | 부재 | 손상내용 | 손상현황 | | | | | | | 비고 |
|---|---|---|---|---|---|---|---|---|---|---|---|
| 1 | 20상 | 공동구 | 공동구 균열 | 0.3 | 0.5 | | 0.50 | m | 1 | 0.50 | |
| 2 | 20상 | 공동구 | 공동구 균열 | 0.3 | 0.5 | | 0.50 | m | 1 | 0.50 | |

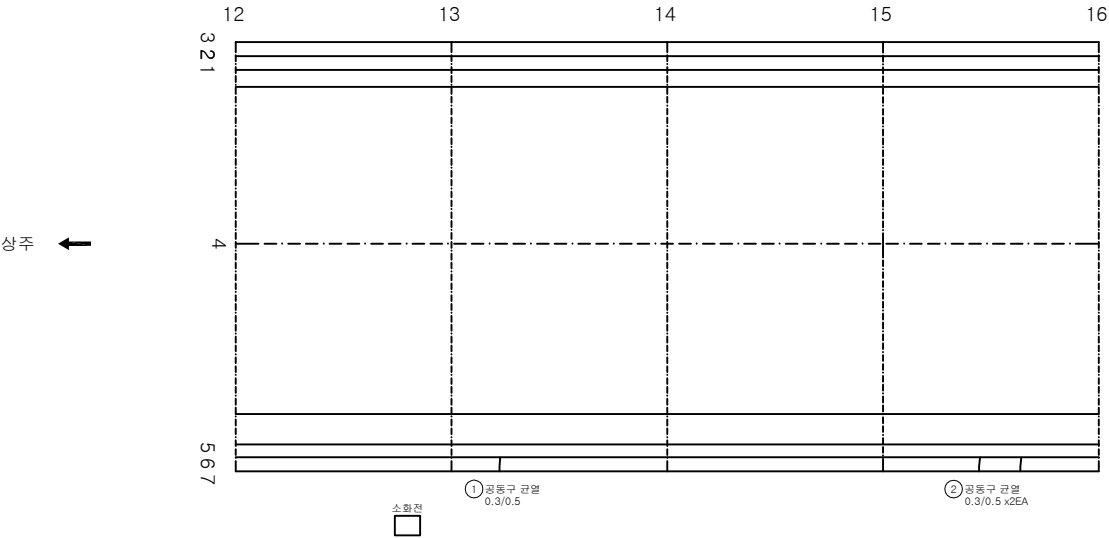
| 번호 | 발생<br>년도 | 부재 | 손상내용 | 손상현황 | | | | | | | 비고 |
|---|---|---|---|---|---|---|---|---|---|---|---|
| 1 | 20상 | 공동구 | 공동구 균열 | 0.3 | 0.5 | | 0.50 | m | 1 | 0.50 | |
| 2 | 20상 | 공동구 | 공동구 균열 | 0.3 | 0.5 | | 0.50 | m | 2 | 1.00 | |

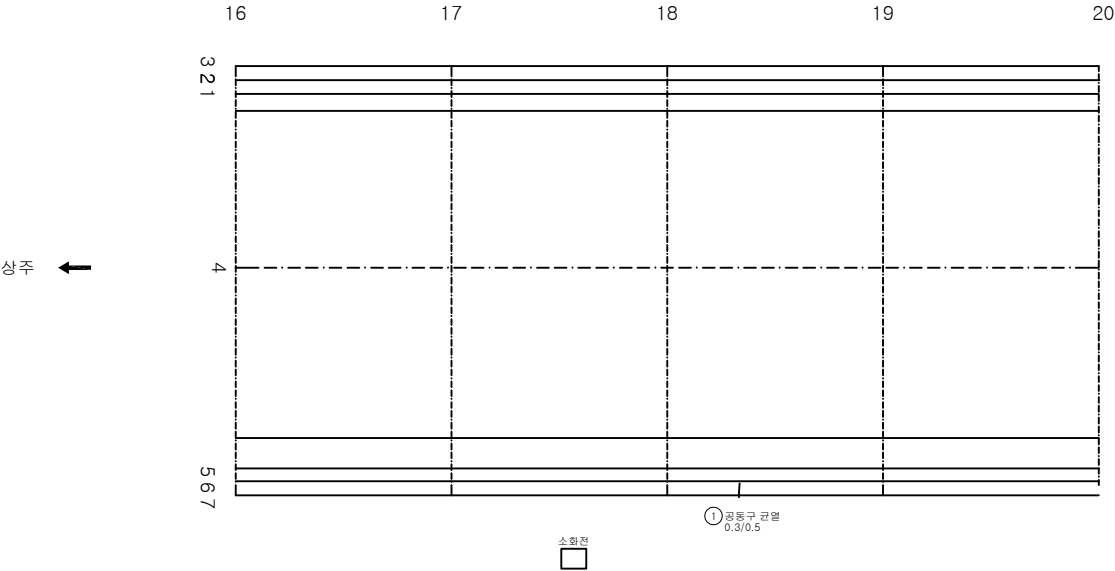
| 번호 | 발생<br>년도 | 부재 | 손상내용 | 손상현황 | | | | | | | 비고 |
|---|---|---|---|---|---|---|---|---|---|---|---|
| 1 | 20상 | 공동구 | 공동구 균열 | 0.3 | 0.5 | | 0.50 | m | 1 | 0.50 | |

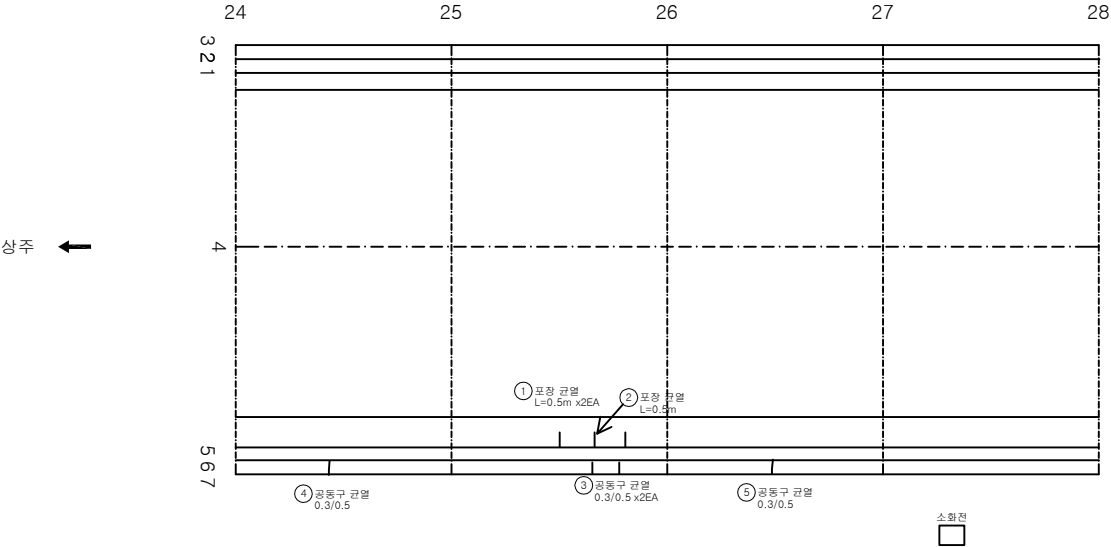
| 번호 | 발생년도 | 부재 | 손상내용 | 손상현황 | | | | | | | 비고 |
|---|---|---|---|---|---|---|---|---|---|---|---|
| 1 | 19하 | 포장 | 포장 균열 | | 0.5 | | 0.50 | m | 2 | 1.00 | |
| 2 | 19하 | 포장 | 포장 균열 | | 0.5 | | 0.50 | m | 1 | 0.50 | |
| 3 | 19하 | 공동구 | 공동구 균열 | 0.3 | 0.5 | | 0.50 | m | 2 | 1.00 | |
| 4 | 20상 | 공동구 | 공동구 균열 | 0.3 | 0.5 | | 0.50 | m | 1 | 0.50 | |
| 5 | 20상 | 공동구 | 공동구 균열 | 0.3 | 0.5 | | 0.50 | m | 1 | 0.50 | |

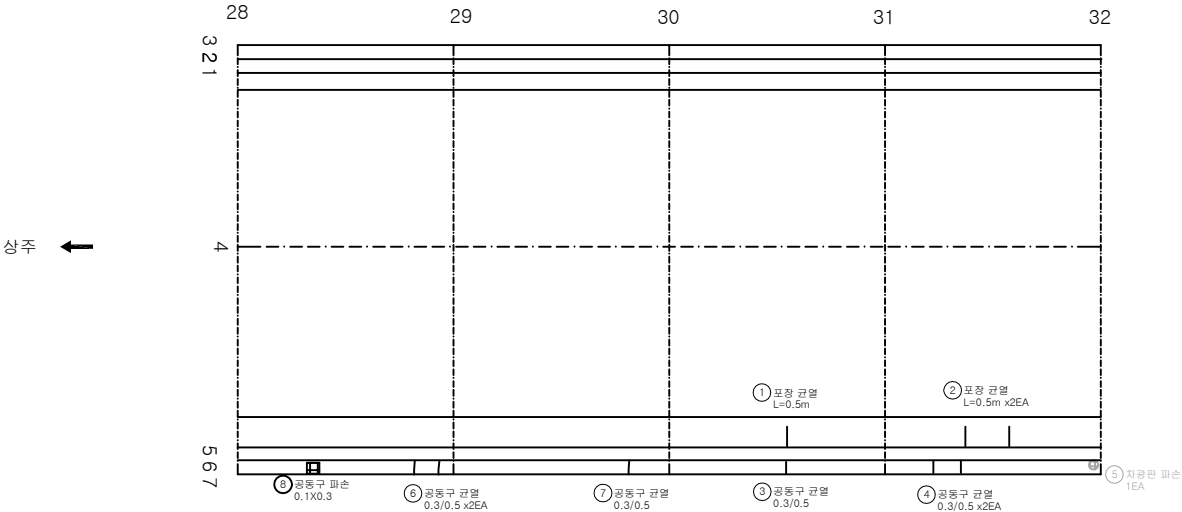
| 번호 | 발생<br>년도 | 부재 | 손상내용 | 손상현황 | | | | | | | 비고 |
|---|---|---|---|---|---|---|---|---|---|---|---|
| 1 | 19하 | 포장 | 포장 균열 | | 0.5 | | 0.50 | m | 1 | 0.50 | |
| 2 | 19하 | 포장 | 포장 균열 | | 0.5 | | 0.50 | m | 2 | 1.00 | |
| 3 | 19하 | 공동구 | 공동구 균열 | 0.3 | 0.5 | | 0.50 | m | 1 | 0.50 | |
| 4 | 19하 | 공동구 | 공동구 균열 | 0.3 | 0.5 | | 0.50 | m | 2 | 1.00 | |
| 6 | 20상 | 공동구 | 공동구 균열 | 0.3 | 0.5 | | 0.50 | m | 2 | 1.00 | |
| 7 | 20상 | 공동구 | 공동구 균열 | 0.3 | 0.5 | | 0.50 | m | 1 | 0.50 | |

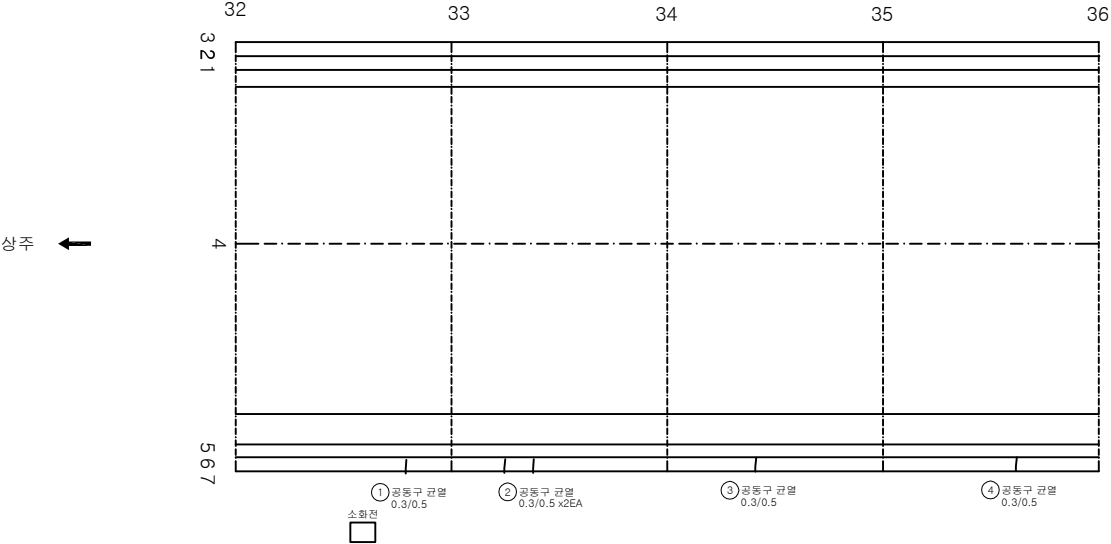
| 번호 | 발생<br>년도 | 부재 | 손상내용 | 손상현황 | | | | | | | 비고 |
|---|---|---|---|---|---|---|---|---|---|---|---|
| 1 | 20상 | 공동구 | 공동구 균열 | 0.3 | 0.5 | | 0.50 | m | 1 | 0.50 | |
| 2 | 20상 | 공동구 | 공동구 균열 | 0.3 | 0.5 | | 0.50 | m | 2 | 1.00 | |
| 3 | 20상 | 공동구 | 공동구 균열 | 0.3 | 0.5 | | 0.50 | m | 1 | 0.50 | |
| 4 | 20상 | 공동구 | 공동구 균열 | 0.3 | 0.5 | | 0.50 | m | 1 | 0.50 | |

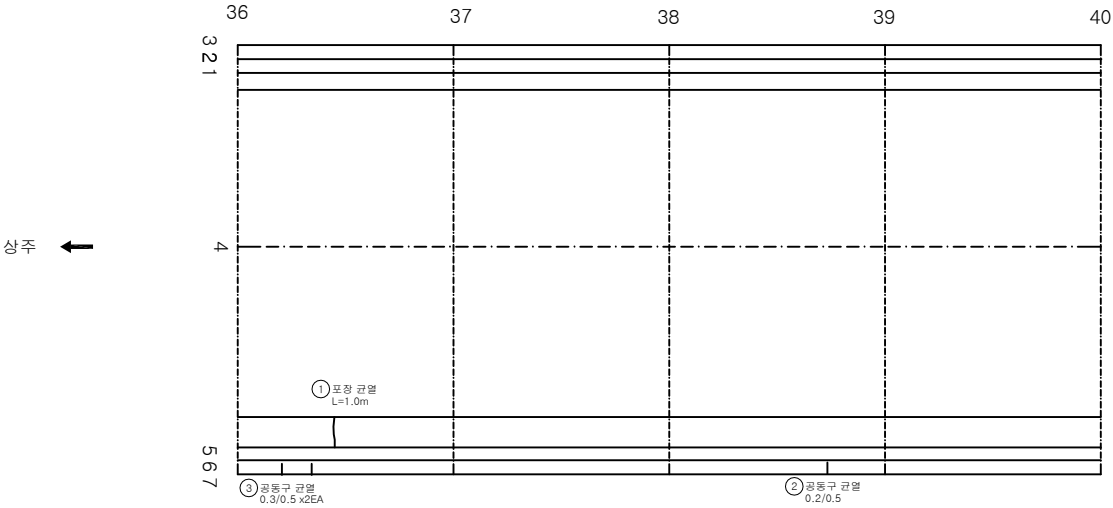
| 번호 | 발생<br>년도 | 부재 | 손상내용 | 손상현황 | | | | | | 비 고 | |
|---|---|---|---|---|---|---|---|---|---|---|---|
| 1 | 20상 | 포장 | 포장 균열 | | 1.0 | | 1.00 | m | 1 | 1.00 | |
| 2 | 19하 | 공동구 | 공동구 균열 | 0.2 | 0.5 | | 0.50 | m | 1 | 0.50 | |
| 3 | 20상 | 공동구 | 공동구 균열 | 0.3 | 0.5 | | 0.50 | m | 2 | 1.00 | |

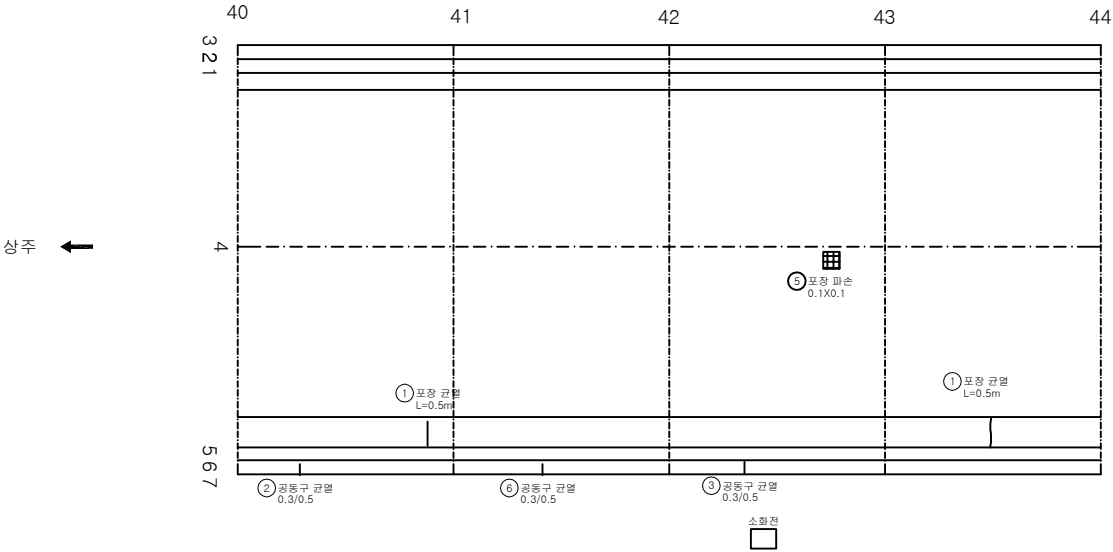
| 번호 | 발생<br>년도 | 부재 | 손상내용 | 손상현황 | | | | | | | 비고 |
|---|---|---|---|---|---|---|---|---|---|---|---|
| 1 | 19하 | 포장 | 포장 균열 | | 0.5 | | 0.50 | m | 1 | 0.50 | |
| 2 | 20상 | 공동구 | 공동구 균열 | 0.3 | 0.5 | | 0.50 | m | 1 | 0.50 | |
| 3 | 20상 | 공동구 | 공동구 균열 | 0.3 | 0.5 | | 0.50 | m | 1 | 0.50 | |
| 4 | 21하 | 포장 | 포장 균열 | | 0.5 | | 0.50 | m | 1 | 0.50 | |
| 6 | 23하 | 공동구 | 공동구 균열 | 0.3 | 0.5 | | 0.50 | m | 1 | 0.50 | |

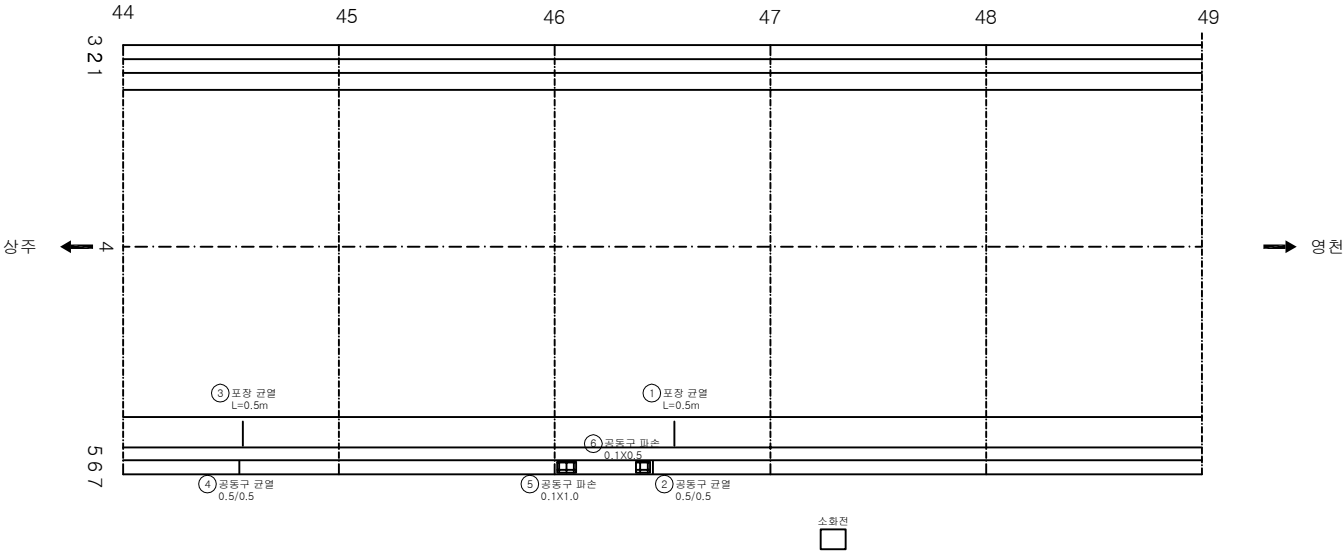
| 번호 | 발생<br>년도 | 부재 | 손상내용 | 손상현황 | | | | | | | 비고 |
|---|---|---|---|---|---|---|---|---|---|---|---|
| 1 | 19하 | 포장 | 포장 균열 | | 0.5 | | 0.50 | m | 1 | 0.50 | |
| 2 | 19하 | 공동구 | 공동구 균열 | 0.5 | 0.5 | | 0.50 | m | 1 | 0.50 | |
| 3 | 21하 | 포장 | 포장 균열 | | 0.5 | | 0.50 | m | 1 | 0.50 | |
| 4 | 21하 | 공동구 | 공동구 균열 | 0.5 | 0.5 | | 0.50 | m | 1 | 0.50 | |

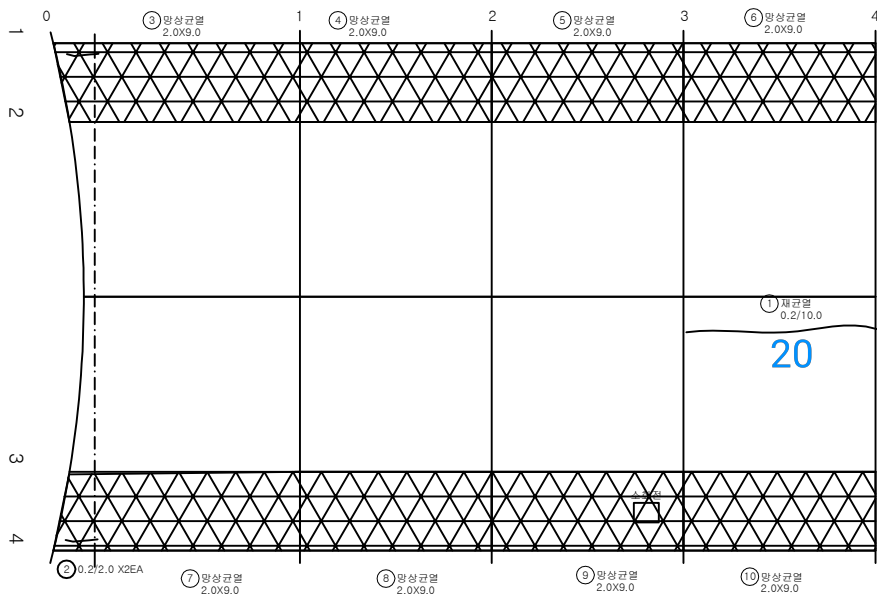
ID:볼로터널(영천)-라이닝 Span No.1~4

| 번호 | 발생<br>년도 | 부재 | 손상내용 | 손상현황 | | | | | | | 비고 |
|---|---|---|---|---|---|---|---|---|---|---|---|
| 1 | 19하 | 천단부 | 재균열(Cw=0.3mm미만) | 0.2 | 10.0 | | 10.00 | m | 1 | 10.00 | |
| 2 | 21상 | 측벽부 | 균열(Cw=0.3mm미만) | 0.2 | 2.0 | | 2.00 | m | 2 | 4.00 | |
| 3 | 21상 | 측벽부 | 망상균열 | | 2.0 | 9.0 | 18.00 | m <sup>2</sup> | 1 | 18.00 | |

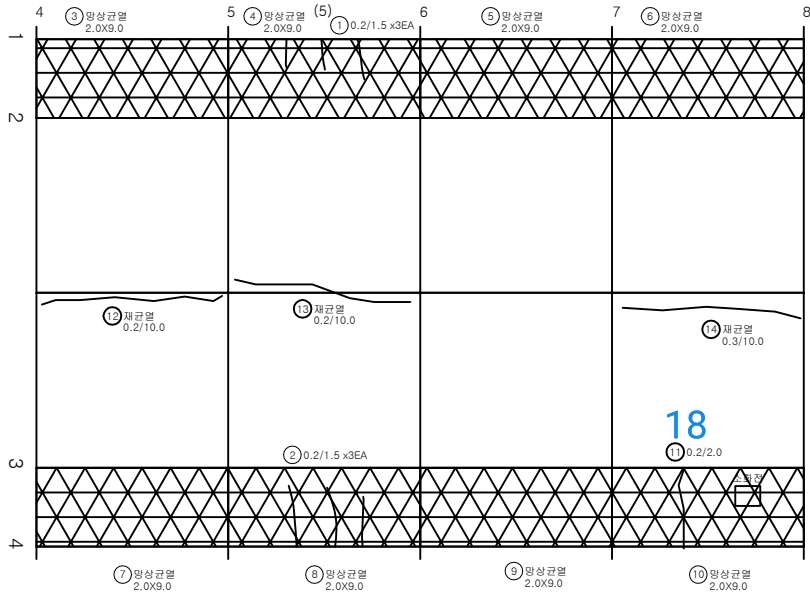
ID:불로터널(영천)-라이닝 Span No.5~8

| 번호 | 발생<br>년도 | 부재 | 손상내용 | 손상현황 | | | | | | | 비고 |
|---|---|---|---|---|---|---|---|---|---|---|---|
| 1 | 19하 | 측벽부 | 균열(Cw=0.3mm미만) | 0.2 | 1.5 | | 1.50 | m | 3 | 4.50 | |
| 2 | 19하 | 측벽부 | 균열(Cw=0.3mm미만) | 0.2 | 1.5 | | 1.50 | m | 3 | 4.50 | |
| 3 | 21상 | 측벽부 | 망상균열 | | 2.0 | 9.0 | 18.00 | m <sup>2</sup> | 1 | 18.00 | |
| 11 | 21하 | 측벽부 | 균열(Cw=0.3mm미만) | 0.2 | 2.0 | | 2.00 | m | 1 | 2.00 | |
| 12 | 21하 | 천단부 | 재균열(Cw=0.3mm미만) | 0.2 | 10.0 | | 10.00 | m | 1 | 10.00 | |
| 13 | 21하 | 천단부 | 재균열(Cw=0.3mm미만) | 0.2 | 10.0 | | 10.00 | m | 1 | 10.00 | |
| 14 | 21하 | 천단부 | 재균열(Cw=0.3mm이상) | 0.3 | 10.0 | | 10.00 | m | 1 | 10.00 | |

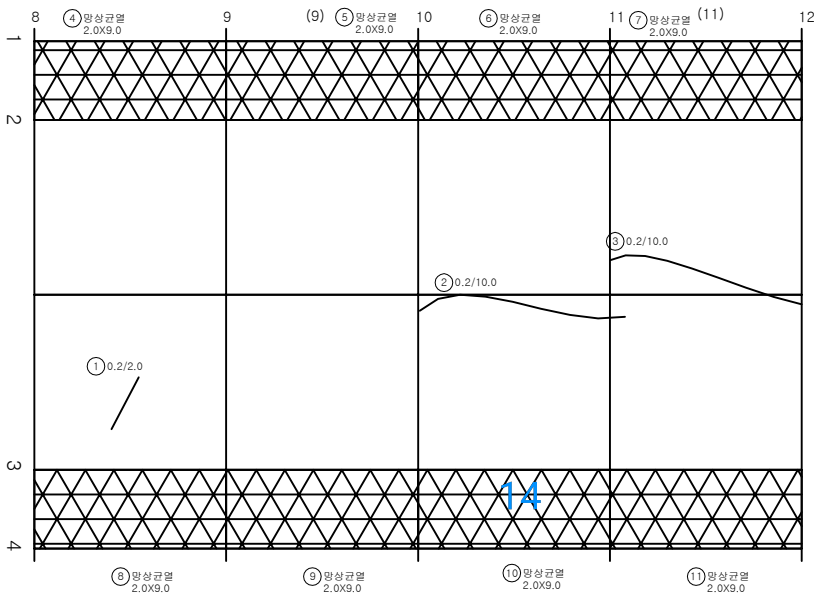
ID:불로터널(영천)-라이닝 Span No.9~12

| 번호 | 발생<br>년도 | 부재 | 손상내용 | 손상현황 | | | | | | | 비고 |
|---|---|---|---|---|---|---|---|---|---|---|---|
| 1 | 19하 | 천단부 | 균열(Cw=0.3mm미만) | 0.2 | 2.0 | | 2.00 | m | 1 | 2.00 | |
| 2 | 19하 | 천단부 | 균열(Cw=0.3mm미만) | 0.2 | 10.0 | | 10.00 | m | 1 | 10.00 | |
| 3 | 19하 | 천단부 | 균열(Cw=0.3mm미만) | 0.2 | 10.0 | | 10.00 | m | 1 | 10.00 | |
| 4 | 21상 | 측벽부 | 망상균열 | | 2.0 | 9.0 | 18.00 | m <sup>2</sup> | 1 | 18.00 | |

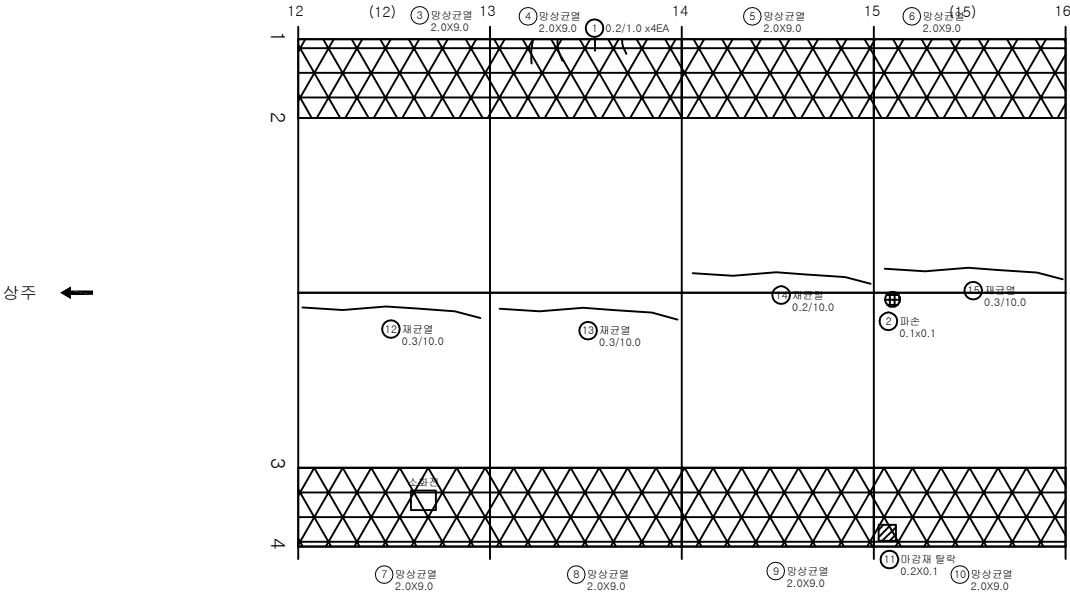
| 번호 | 발생<br>년도 | 부재 | 손상내용 | 손상현황 | | | | | | | 비고 |
|---|---|---|---|---|---|---|---|---|---|---|---|
| 1 | 19하 | 측벽부 | 균열(Cw=0.3mm미만) | 0.2 | 1.0 | | 1.00 | m | 4 | 4.00 | |
| 3 | 21상 | 측벽부 | 망상균열 | | 2.0 | 9.0 | 18.00 | m <sup>2</sup> | 1 | 18.00 | |
| 12 | 21하 | 천단부 | 재균열(Cw=0.3mm이상) | 0.3 | 10.0 | | 10.00 | m | 1 | 10.00 | |
| 13 | 21하 | 천단부 | 재균열(Cw=0.3mm이상) | 0.3 | 10.0 | | 10.00 | m | 1 | 10.00 | |
| 14 | 21하 | 천단부 | 재균열(Cw=0.3mm미만) | 0.2 | 10.0 | | 10.00 | m | 1 | 10.00 | |
| 15 | 21하 | 천단부 | 재균열(Cw=0.3mm이상) | 0.3 | 10.0 | | 10.00 | m | 1 | 10.00 | |

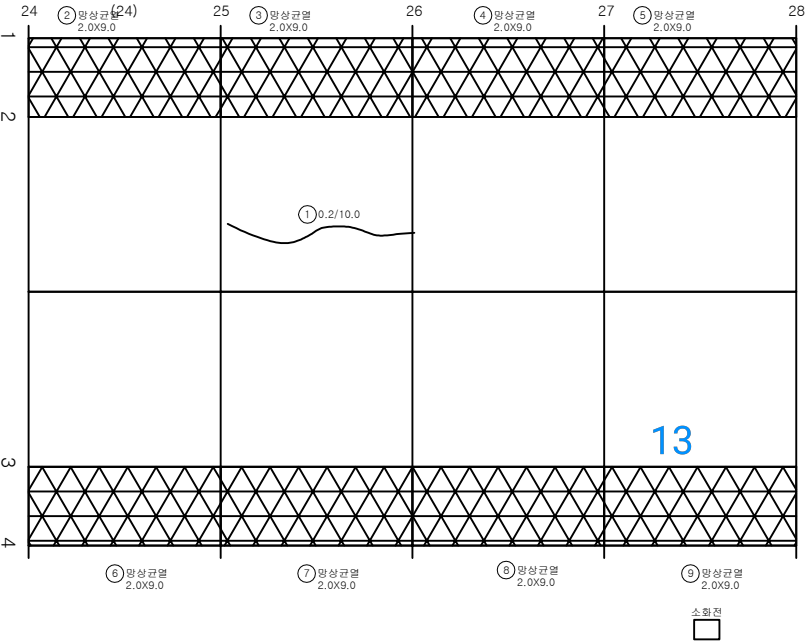
| 번호 | 발생<br>년도 | 부재 | 손상내용 | 손상현황 | | | | | | | 비고 |
|---|---|---|---|---|---|---|---|---|---|---|---|
| 1 | 19하 | 천단부 | 균열(Cw=0.3mm미만) | 0.2 | 10.0 | | 10.00 | m | 1 | 10.00 | |
| 2 | 21상 | 측벽부 | 망상균열 | | 2.0 | 9.0 | 18.00 | m <sup>2</sup> | 1 | 18.00 | |

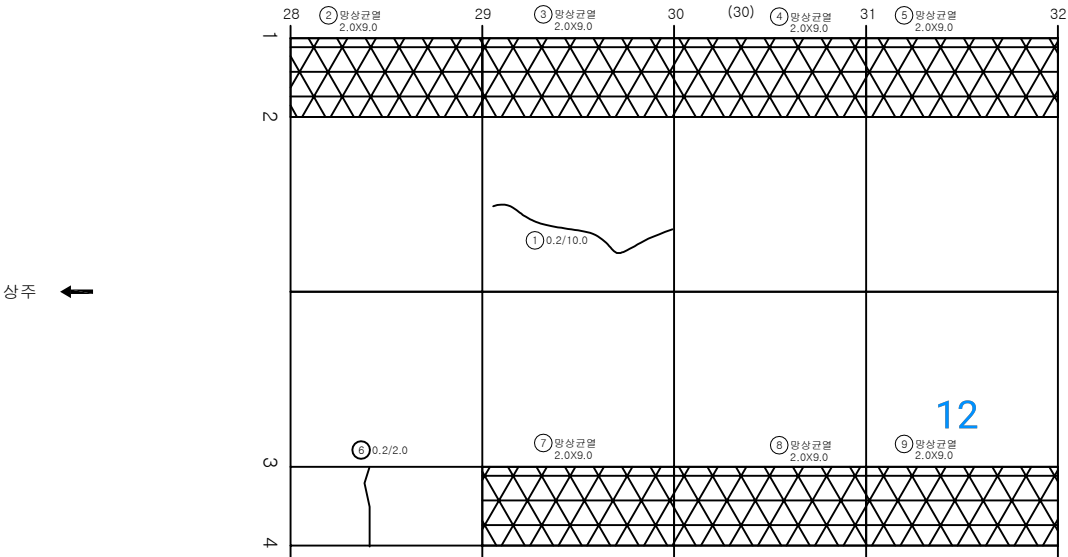
| 번호 | 발생<br>년도 | 부재 | 손상내용 | 손상현황 | | | | | | | 비고 |
|---|---|---|---|---|---|---|---|---|---|---|---|
| 1 | 19하 | 천단부 | 균열(Cw=0.3mm미만) | 0.2 | 10.0 | | 10.00 | m | 1 | 10.00 | |
| 2 | 21상 | 측벽부 | 망상균열 | | 2.0 | 9.0 | 18.00 | m <sup>2</sup> | 1 | 18.00 | |
| 6 | 21하 | 측벽부 | 균열(Cw=0.3mm미만) | 0.2 | 2.0 | | 2.00 | m | 1 | 2.00 | |
| 7 | 21하 | 측벽부 | 망상균열 | | 2.0 | 9.0 | 18.00 | m <sup>2</sup> | 1 | 18.00 | |

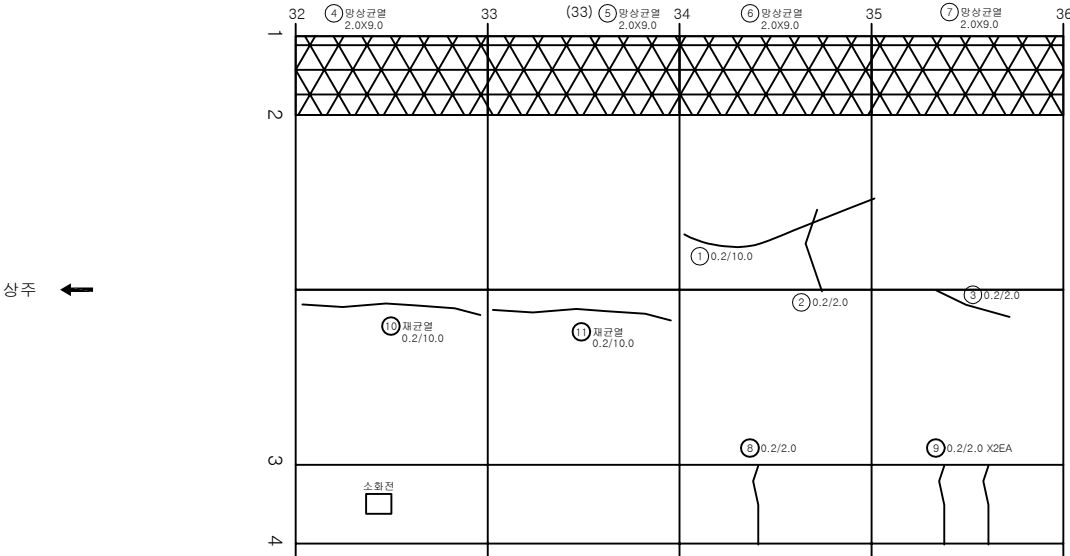
| 번호 | 발생<br>년도 | 부재 | 손상내용 | 손상현황 | | | | | | | 비고 |
|---|---|---|---|---|---|---|---|---|---|---|---|
| 1 | 19하 | 천단부 | 균열(Cw=0.3mm미만) | 0.2 | 10.0 | | 10.00 | m | 1 | 10.00 | |
| 2 | 19하 | 천단부 | 균열(Cw=0.3mm미만) | 0.2 | 2.0 | | 2.00 | m | 1 | 2.00 | |
| 3 | 19하 | 천단부 | 균열(Cw=0.3mm미만) | 0.2 | 2.0 | | 2.00 | m | 1 | 2.00 | |
| 4 | 21상 | 측벽부 | 망상균열 | | 2.0 | 9.0 | 18.00 | m <sup>2</sup> | 1 | 18.00 | |
| 8 | 21하 | 측벽부 | 균열(Cw=0.3mm미만) | 0.2 | 2.0 | | 2.00 | m | 1 | 2.00 | |
| 9 | 21하 | 측벽부 | 균열(Cw=0.3mm미만) | 0.2 | 2.0 | | 2.00 | m | 2 | 4.00 | |
| 10 | 21하 | 천단부 | 재균열(Cw=0.3mm미만) | 0.2 | 10.0 | | 10.00 | m | 1 | 10.00 | |
| 11 | 21하 | 천단부 | 재균열(Cw=0.3mm미만) | 0.2 | 10.0 | | 10.00 | m | 1 | 10.00 | |

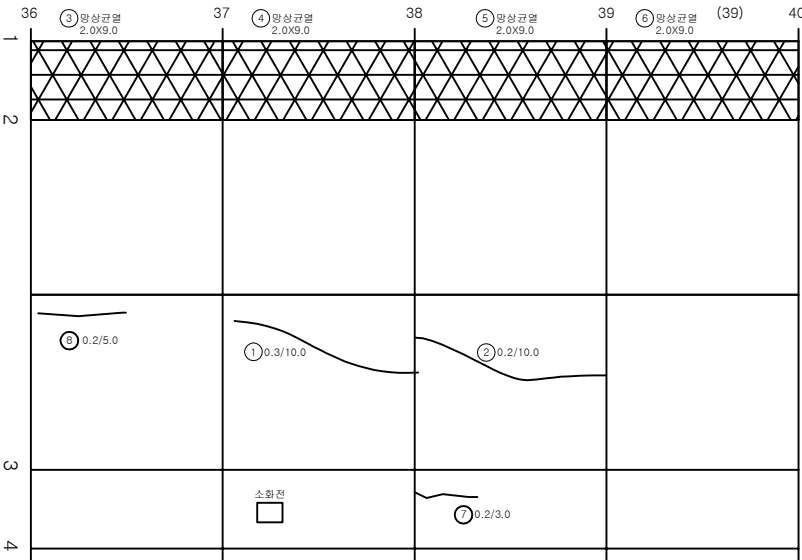
| 번호 | 발생<br>년도 | 부재 | 손상내용 | 손상현황 | | | | | | | 비고 |
|---|---|---|---|---|---|---|---|---|---|---|---|
| 1 | 19하 | 천단부 | 균열(Cw=0.3mm이상) | 0.3 | 10.0 | | 10.00 | m | 1 | 10.00 | |
| 2 | 19하 | 천단부 | 균열(Cw=0.3mm미만) | 0.2 | 10.0 | | 10.00 | m | 1 | 10.00 | |
| 3 | 21상 | 측벽부 | 망상균열 | | 2.0 | 9.0 | 18.00 | m <sup>2</sup> | 1 | 18.00 | |
| 7 | 21하 | 측벽부 | 균열(Cw=0.3mm미만) | 0.2 | 3.0 | | 3.00 | m | 1 | 3.00 | |
| 8 | 21하 | 천단부 | 균열(Cw=0.3mm미만) | 0.2 | 5.0 | | 5.00 | m | 1 | 5.00 | |

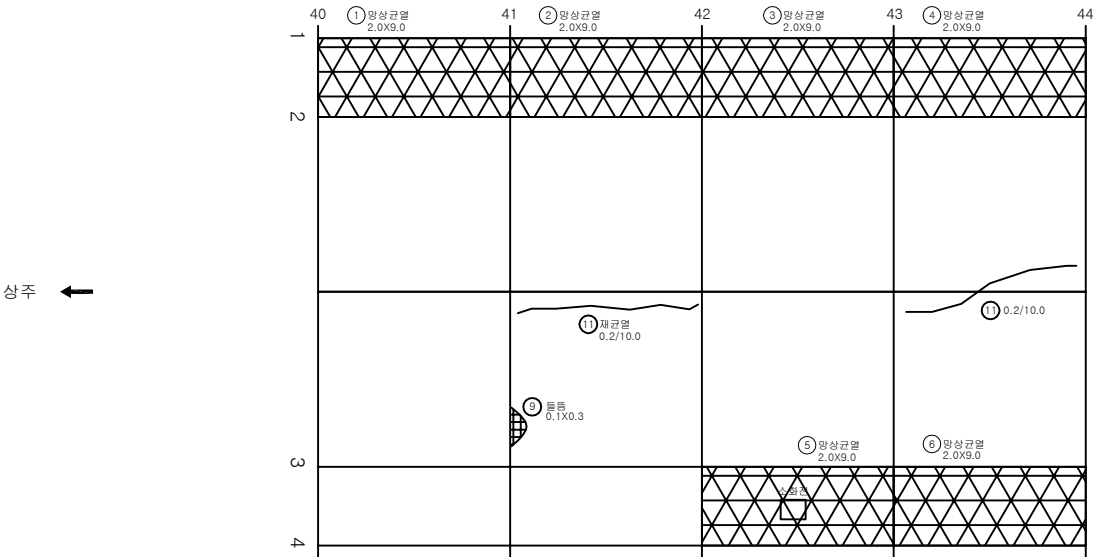
| 번호 | 발생<br>년도 | 부재 | 손상내용 | 손상현황 | | | | | | | 비고 |
|---|---|---|---|---|---|---|---|---|---|---|---|
| 1 | 21상 | 측벽부 | 망상균열 | | 2.0 | 9.0 | 18.00 | m <sup>2</sup> | 1 | 18.00 | |
| 5 | 21하 | 측벽부 | 망상균열 | | 2.0 | 9.0 | 18.00 | m <sup>2</sup> | 1 | 18.00 | |
| 7 | 21하 | 천단부 | 재균열(Cw=0.3mm미만) | 0.2 | 10.0 | | 10.00 | m | 1 | 10.00 | |
| 8 | 21하 | 천단부 | 균열(Cw=0.3mm미만) | 0.2 | 10.0 | | 10.00 | m | 1 | 10.00 | |

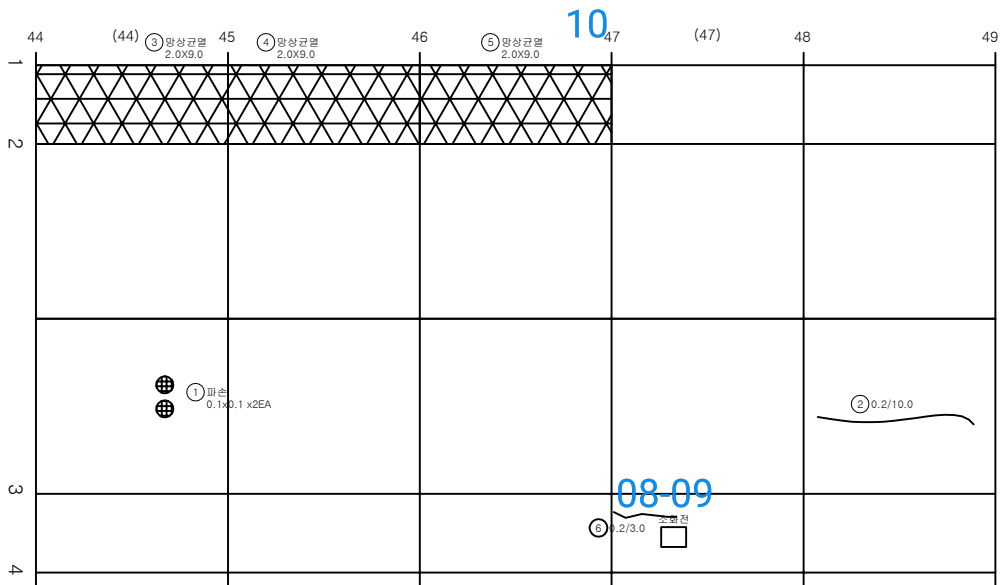
| 번호 | 발생<br>년도 | 부재 | 손상내용 | 손상현황 | | | | | | | 비고 |
|---|---|---|---|---|---|---|---|---|---|---|---|
| 2 | 19하 | 천단부 | 균열(Cw=0.3mm미만) | 0.2 | 10.0 | | 10.00 | m | 1 | 10.00 | |
| 3 | 21상 | 측벽부 | 양상균열 | | 2.0 | 9.0 | 18.00 | m <sup>2</sup> | 1 | 18.00 | |
| 6 | 21하 | 측벽부 | 균열(Cw=0.3mm미만) | 0.2 | 3.0 | | 3.00 | m | 1 | 3.00 | |

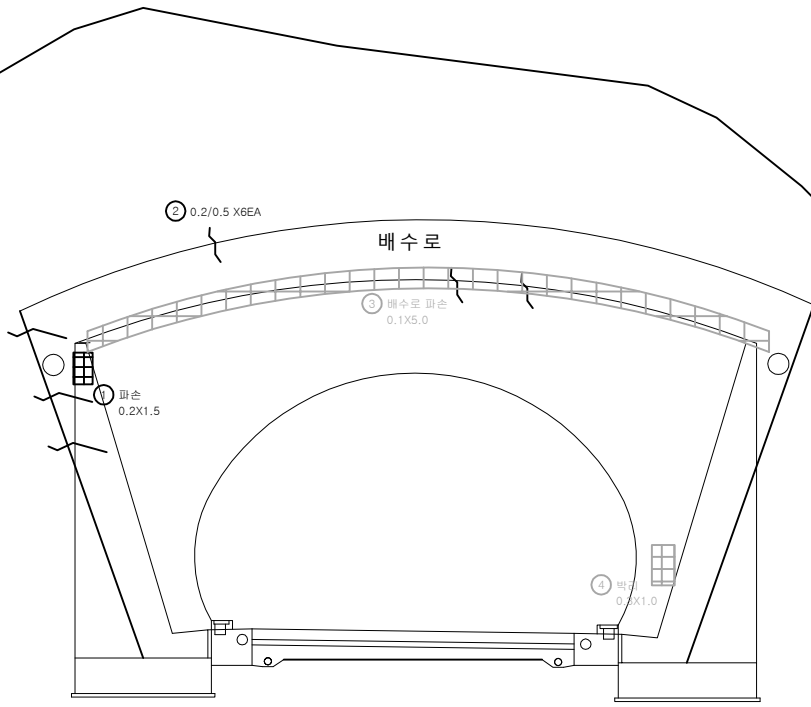
| 번호 | 발생<br>년도 | 부재 | 손상내용 | 손상현황 | | | | | | | 비고 |
|---|---|---|---|---|---|---|---|---|---|---|---|
| 1 | 21하 | 천단부 | 균열(Cw=0.3mm미만) | 0.2 | 2.0 | | 2.00 | m | 2 | 4.00 | |
