상주영천고속도로 2024~2025년 시설물 안전점검 용역  
(2024년 상반기 정기안전점검)

외 관 조 사 망 도

불로터널(영천방향)

ID:불로터널(영천)-포장,공동구 Span No.1~4

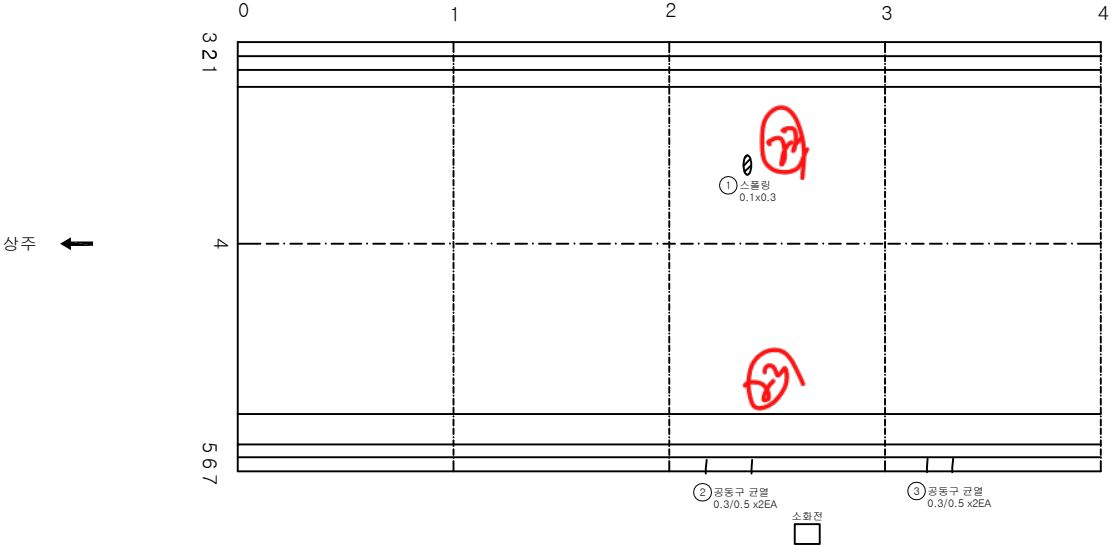
| 번호 | 발생<br>년도 | 부재 | 손상내용 | 손상현황 | | | | | | | 비고 |
|---|---|---|---|---|---|---|---|---|---|---|---|
| 1 | 19하 | 포장 | 스플링 | | 0.1 | 0.3 | 0.03 | m <sup>2</sup> | 1 | 0.03 | |
| 2 | 20상 | 공동구 | 공동구 균열 | 0.3 | 0.5 | | 0.50 | m | 2 | 1.00 | |
| 3 | 20상 | 공동구 | 공동구 균열 | 0.3 | 0.5 | | 0.50 | m | 2 | 1.00 | |

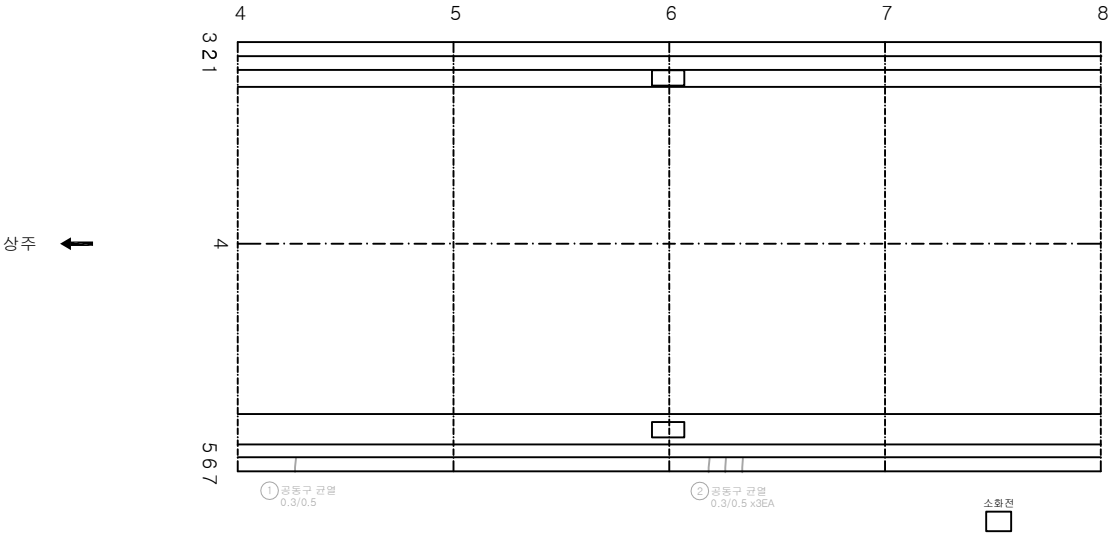
| 번호 | 발생<br>년도 | 부재 | 손상내용 | 손상현황 | | | | | | | 비 고 |
|---|---|---|---|---|---|---|---|---|---|---|---|
| 1 | 20상 | 공동구 | 공동구 균열 | 0.3 | 0.5 | | 0.50 | m | 1 | 0.50 | 23'하 보수 |
| 2 | 20상 | 공동구 | 공동구 균열 | 0.3 | 0.5 | | 0.50 | m | 3 | 1.50 | 23'하 보수 |

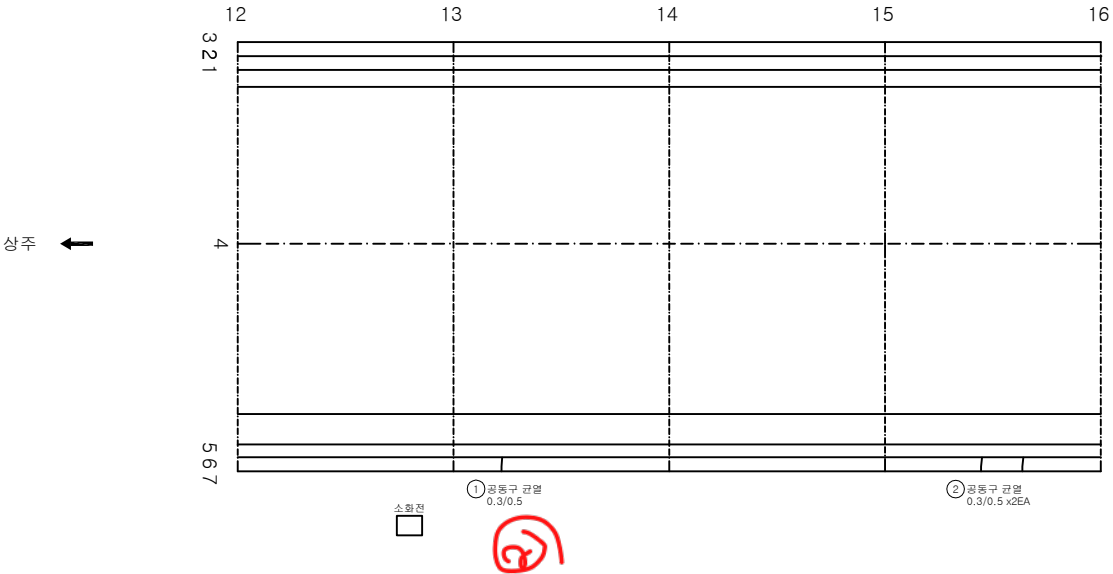
| 번호 | 발생<br>년도 | 부재 | 손상내용 | 손상현황 | | | | | | 비 고 | |
|---|---|---|---|---|---|---|---|---|---|---|---|
| 1 | 20상 | 공동구 | 공동구 균열 | 0.3 | 0.5 | | 0.50 | m | 1 | 0.50 | |
| 2 | 20상 | 공동구 | 공동구 균열 | 0.3 | 0.5 | | 0.50 | m | 2 | 1.00 | |

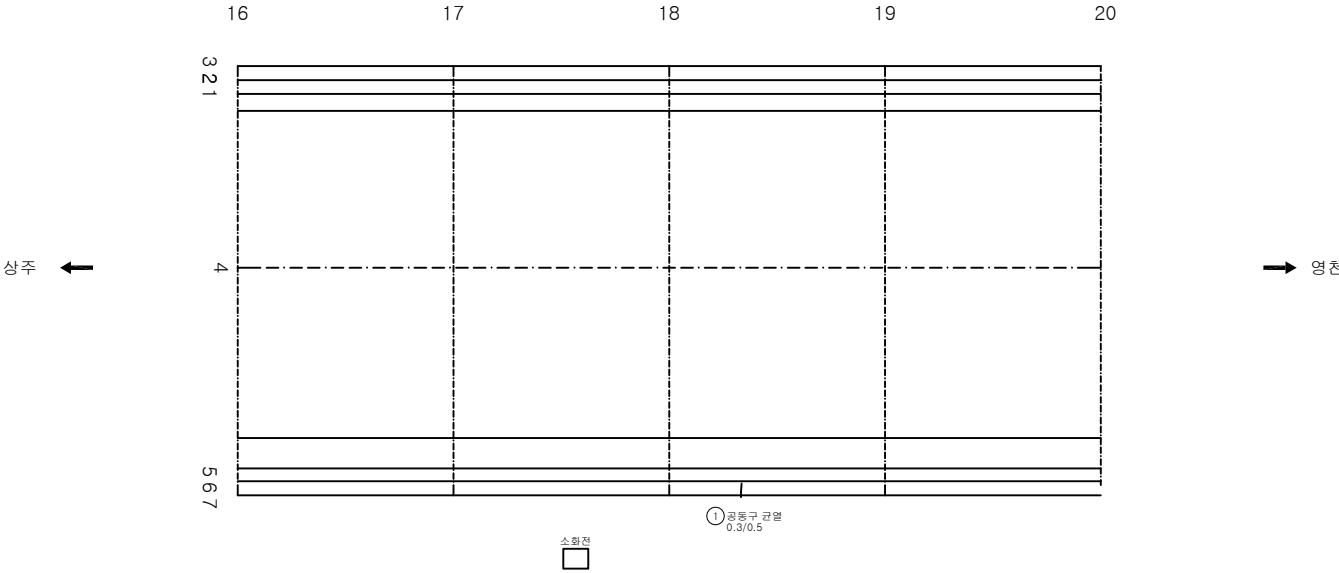
| 번호 | 발생<br>년도 | 부재 | 손상내용 | 손상현황 | | | | | | | 비고 |
|---|---|---|---|---|---|---|---|---|---|---|---|
| 1 | 20상 | 공동구 | 공동구 균열 | 0.3 | 0.5 | | 0.50 | m | 1 | 0.50 | |

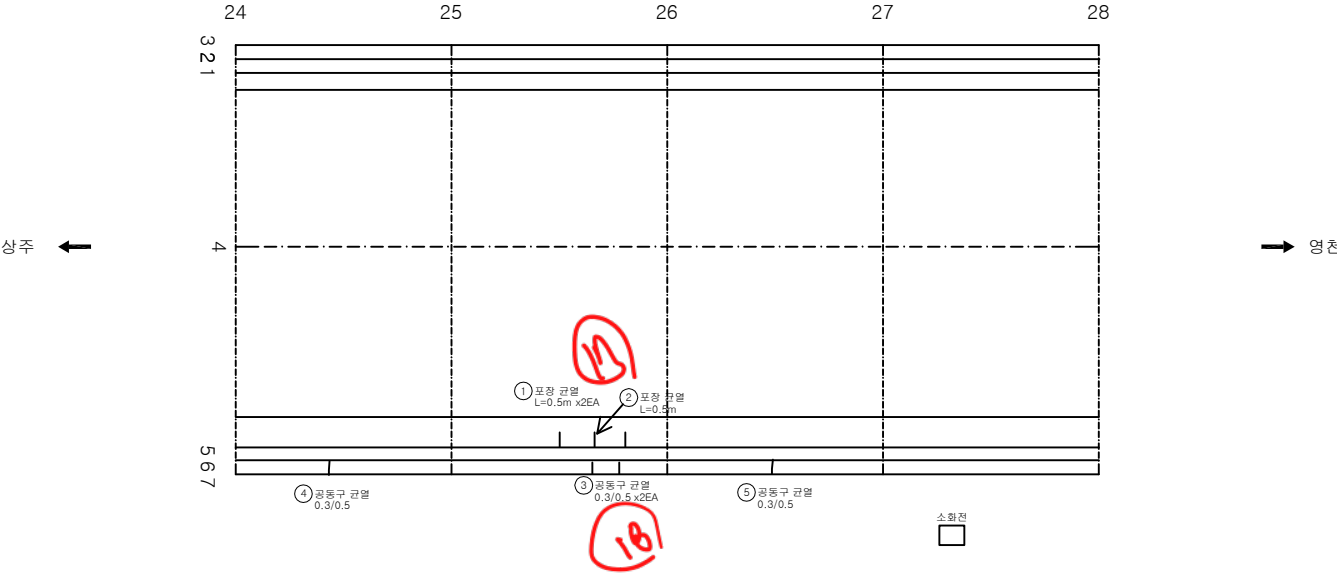
| 번호 | 발생<br>년도 | 부재 | 손상내용 | 손상현황 | | | | | | | 비 고 |
|---|---|---|---|---|---|---|---|---|---|---|---|
| 1 | 19하 | 포장 | 포장 균열 | | 0.5 | | 0.50 | m | 2 | 1.00 | |
| 2 | 19하 | 포장 | 포장 균열 | | 0.5 | | 0.50 | m | 1 | 0.50 | |
| 3 | 19하 | 공동구 | 공동구 균열 | 0.3 | 0.5 | | 0.50 | m | 2 | 1.00 | |
| 4 | 20상 | 공동구 | 공동구 균열 | 0.3 | 0.5 | | 0.50 | m | 1 | 0.50 | |
| 5 | 20상 | 공동구 | 공동구 균열 | 0.3 | 0.5 | | 0.50 | m | 1 | 0.50 | |

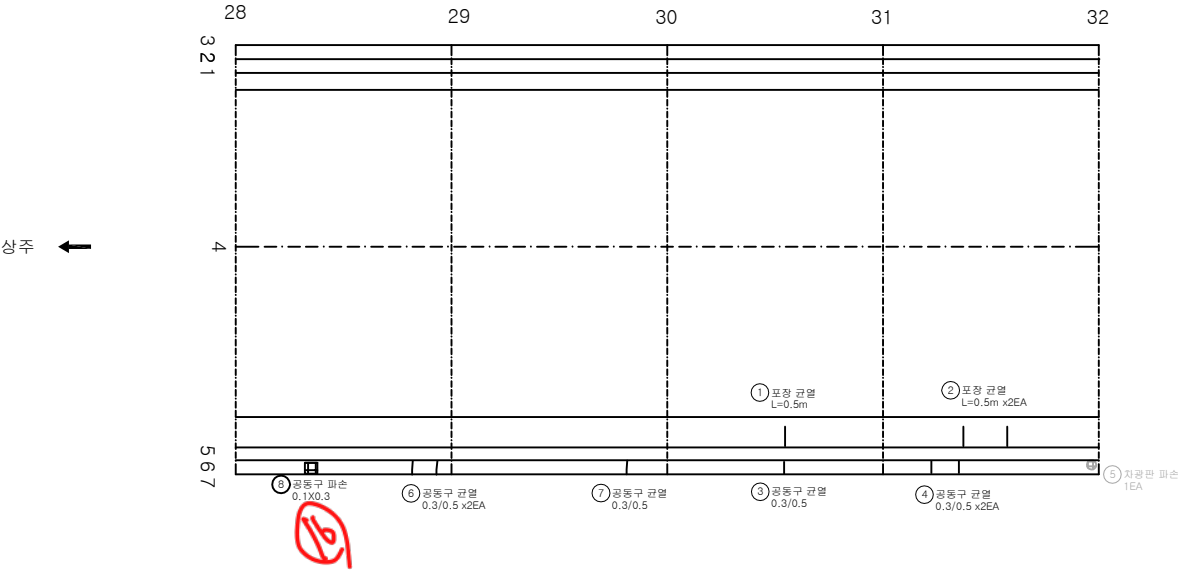
| 번호 | 발생<br>년도 | 부재 | 손상내용 | 손상현황 | | | | | | | 비고 |
|---|---|---|---|---|---|---|---|---|---|---|---|
| 1 | 19하 | 포장 | 포장 균열 | | 0.5 | | 0.50 | m | 1 | 0.50 | |
| 2 | 19하 | 포장 | 포장 균열 | | 0.5 | | 0.50 | m | 2 | 1.00 | |
| 3 | 19하 | 공동구 | 공동구 균열 | 0.3 | 0.5 | | 0.50 | m | 1 | 0.50 | |
| 4 | 19하 | 공동구 | 공동구 균열 | 0.3 | 0.5 | | 0.50 | m | 2 | 1.00 | |
| 6 | 20상 | 공동구 | 공동구 균열 | 0.3 | 0.5 | | 0.50 | m | 2 | 1.00 | |
| 7 | 20상 | 공동구 | 공동구 균열 | 0.3 | 0.5 | | 0.50 | m | 1 | 0.50 | |

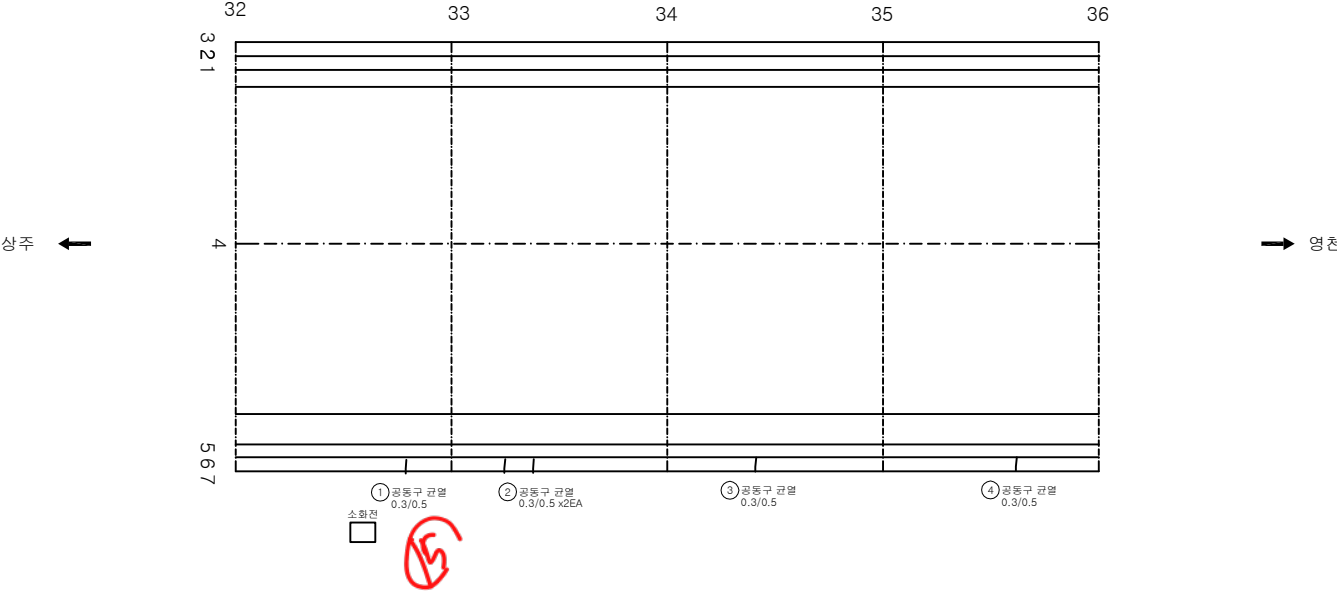
| 번호 | 발생<br>년도 | 부재 | 손상내용 | 손상현황 | | | | | | 비 고 | |
|---|---|---|---|---|---|---|---|---|---|---|---|
| 1 | 20상 | 공동구 | 공동구 균열 | 0.3 | 0.5 | | 0.50 | m | 1 | 0.50 | |
| 2 | 20상 | 공동구 | 공동구 균열 | 0.3 | 0.5 | | 0.50 | m | 2 | 1.00 | |
| 3 | 20상 | 공동구 | 공동구 균열 | 0.3 | 0.5 | | 0.50 | m | 1 | 0.50 | |
| 4 | 20상 | 공동구 | 공동구 균열 | 0.3 | 0.5 | | 0.50 | m | 1 | 0.50 | |

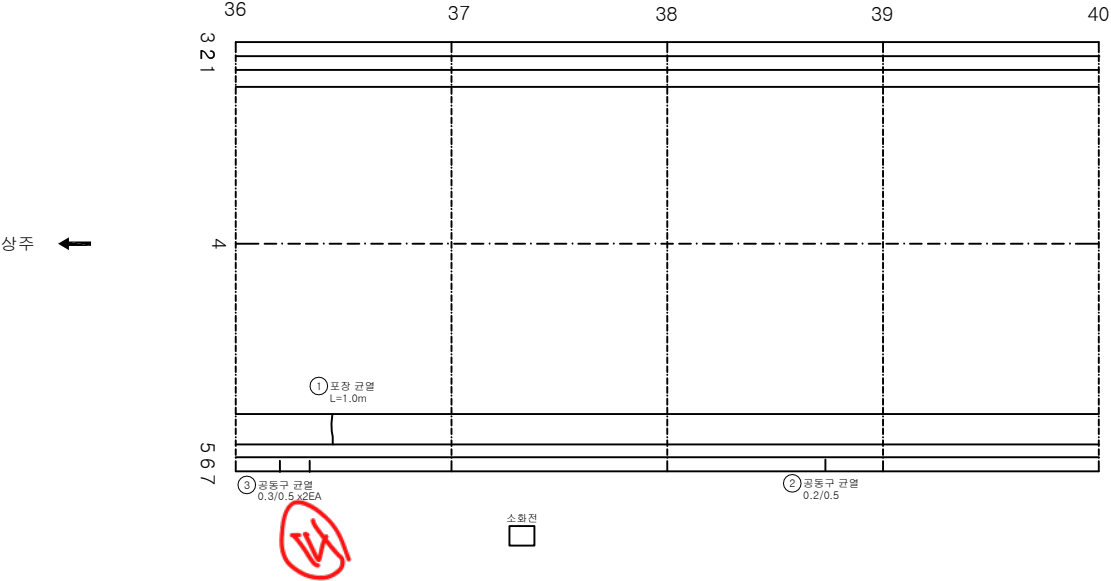
| 번호 | 발생<br>년도 | 부재 | 손상내용 | 손상현황 | | | | | | 비 고 | |
|---|---|---|---|---|---|---|---|---|---|---|---|
| 1 | 20상 | 포장 | 포장 균열 | | 1.0 | | 1.00 | m | 1 | 1.00 | |
| 2 | 19하 | 공동구 | 공동구 균열 | 0.2 | 0.5 | | 0.50 | m | 1 | 0.50 | |
| 3 | 20상 | 공동구 | 공동구 균열 | 0.3 | 0.5 | | 0.50 | m | 2 | 1.00 | |

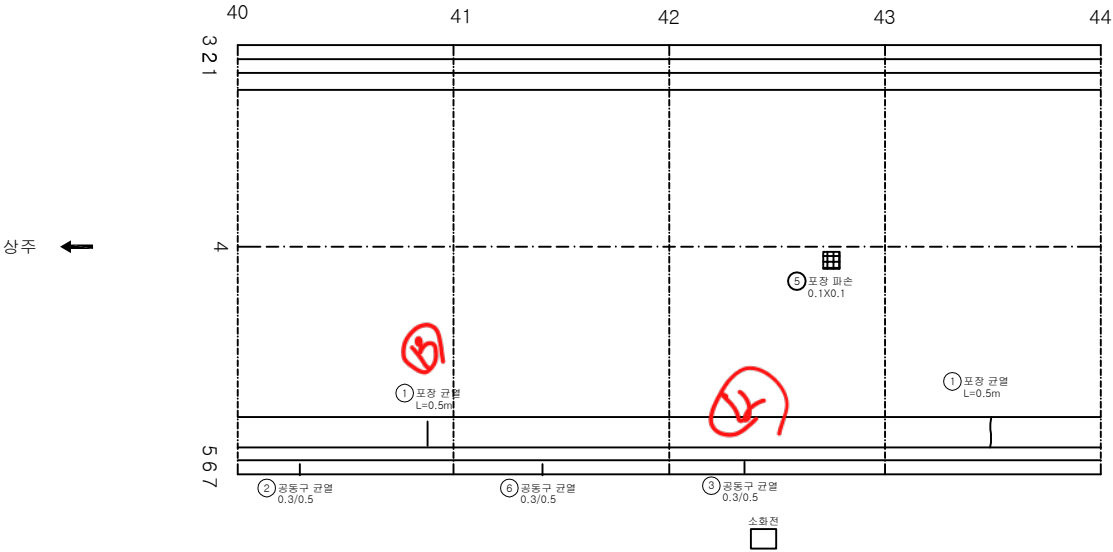
| 번호 | 발생<br>년도 | 부재 | 손상내용 | 손상현황 | | | | | | | 비고 |
|---|---|---|---|---|---|---|---|---|---|---|---|
| 1 | 19하 | 포장 | 포장 균열 | | 0.5 | | 0.50 | m | 1 | 0.50 | |
| 2 | 20상 | 공동구 | 공동구 균열 | 0.3 | 0.5 | | 0.50 | m | 1 | 0.50 | |
| 3 | 20상 | 공동구 | 공동구 균열 | 0.3 | 0.5 | | 0.50 | m | 1 | 0.50 | |
| 4 | 21하 | 포장 | 포장 균열 | | 0.5 | | 0.50 | m | 1 | 0.50 | |
| 6 | 23하 | 공동구 | 공동구 균열 | 0.3 | 0.5 | | 0.50 | m | 1 | 0.50 | |

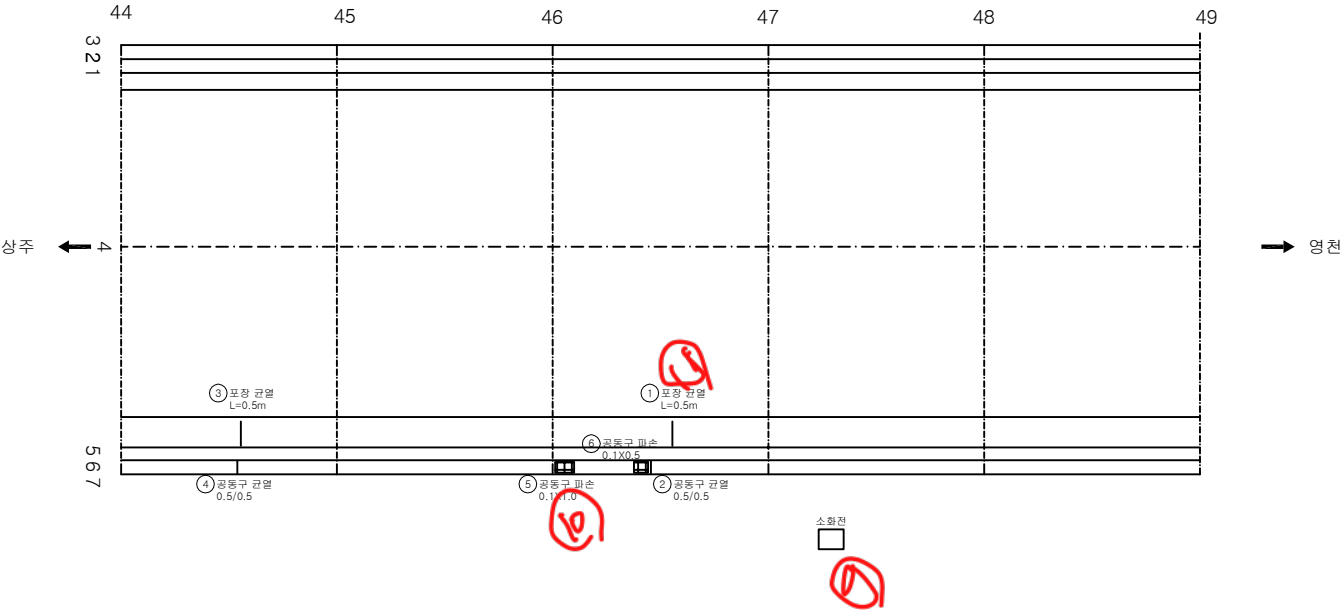
| 번호 | 발생<br>년도 | 부재 | 손상내용 | 손상현황 | | | | | | | 비고 |
|---|---|---|---|---|---|---|---|---|---|---|---|
| 1 | 19하 | 포장 | 포장 균열 | | 0.5 | | 0.50 | m | 1 | 0.50 | |
| 2 | 19하 | 공동구 | 공동구 균열 | 0.5 | 0.5 | | 0.50 | m | 1 | 0.50 | |
| 3 | 21하 | 포장 | 포장 균열 | | 0.5 | | 0.50 | m | 1 | 0.50 | |
| 4 | 21하 | 공동구 | 공동구 균열 | 0.5 | 0.5 | | 0.50 | m | 1 | 0.50 | |

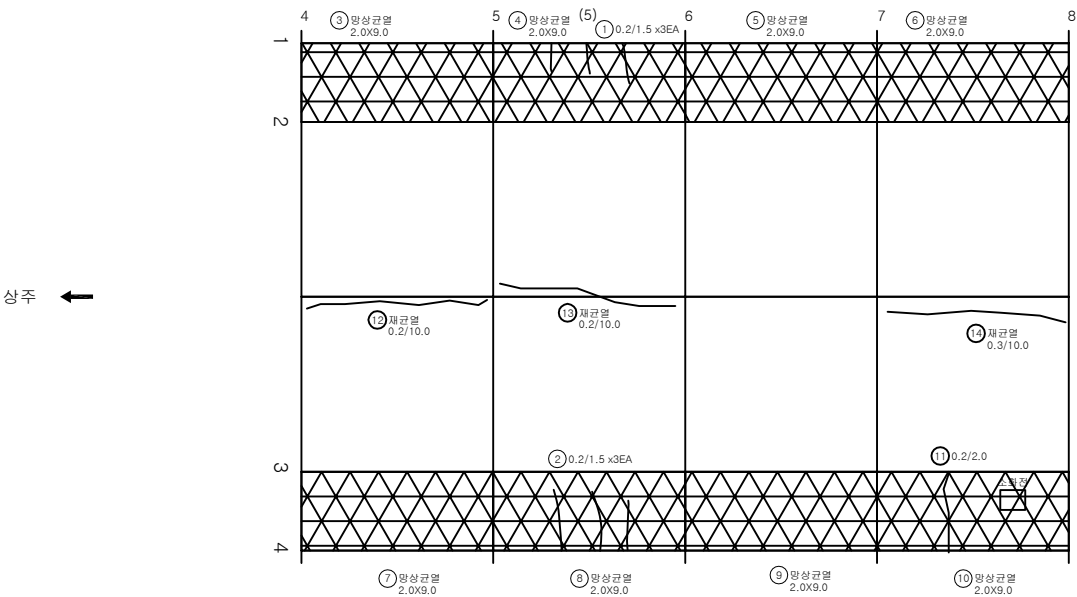
| 번호 | 발생<br>년도 | 부재 | 손상내용 | 손상현황 | | | | | | | 비고 |
|---|---|---|---|---|---|---|---|---|---|---|---|
| 1 | 19하 | 측벽부 | 균열(Cw=0.3mm미만) | 0.2 | 1.5 | | 1.50 | m | 3 | 4.50 | |
| 2 | 19하 | 측벽부 | 균열(Cw=0.3mm미만) | 0.2 | 1.5 | | 1.50 | m | 3 | 4.50 | |
| 3 | 21상 | 측벽부 | 망상균열 | | 2.0 | 9.0 | 18.00 | m <sup>2</sup> | 1 | 18.00 | |
| 11 | 21하 | 측벽부 | 균열(Cw=0.3mm미만) | 0.2 | 2.0 | | 2.00 | m | 1 | 2.00 | |
| 12 | 21하 | 천단부 | 재균열(Cw=0.3mm미만) | 0.2 | 10.0 | | 10.00 | m | 1 | 10.00 | |
| 13 | 21하 | 천단부 | 재균열(Cw=0.3mm미만) | 0.2 | 10.0 | | 10.00 | m | 1 | 10.00 | |
| 14 | 21하 | 천단부 | 재균열(Cw=0.3mm이상) | 0.3 | 10.0 | | 10.00 | m | 1 | 10.00 | |

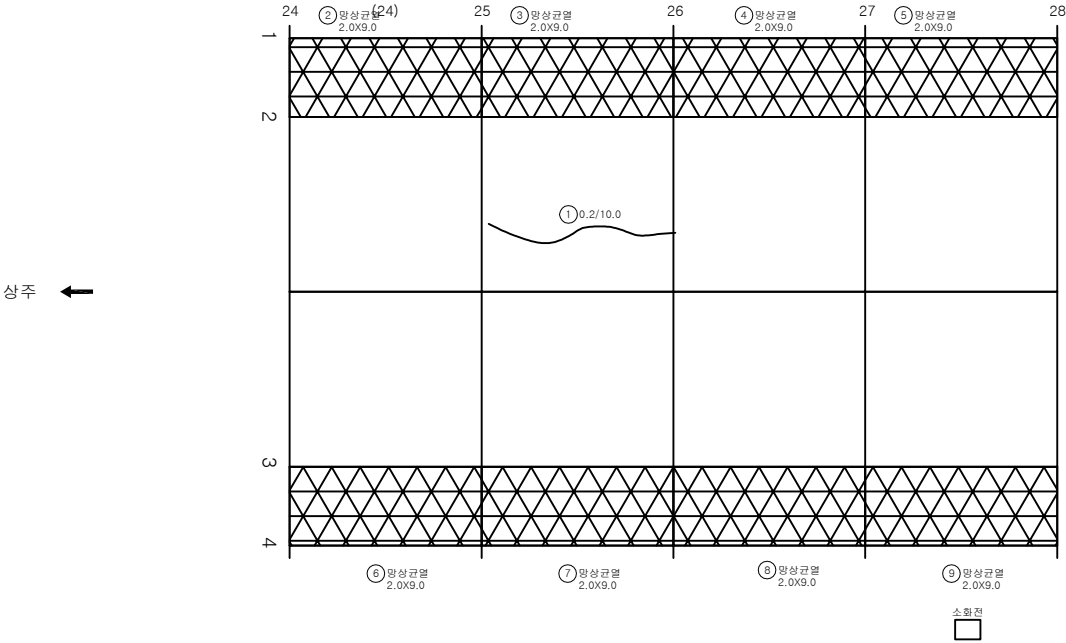
| 번호 | 발생<br>년도 | 부재 | 손상내용 | 손상현황 | | | | | | | 비고 |
|---|---|---|---|---|---|---|---|---|---|---|---|
| 1 | 19하 | 천단부 | 균열(Cw=0.3mm미만) | 0.2 | 10.0 | | 10.00 | m | 1 | 10.00 | |
| 2 | 21상 | 측벽부 | 망상균열 | | 2.0 | 9.0 | 18.00 | m <sup>2</sup> | 1 | 18.00 | |

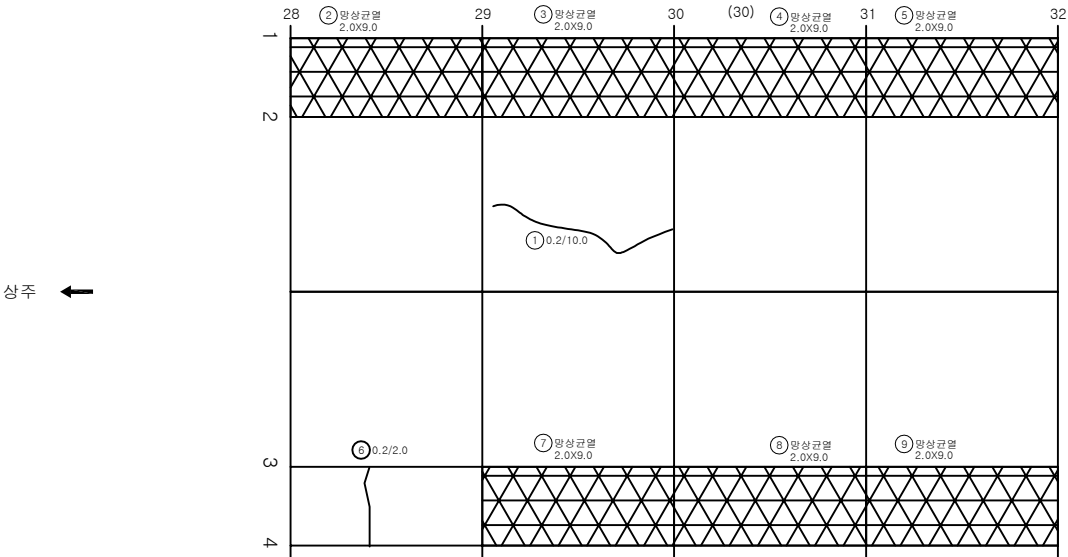
| 번호 | 발생<br>년도 | 부재 | 손상내용 | 손상현황 | | | | | | | 비고 |
|---|---|---|---|---|---|---|---|---|---|---|---|
| 1 | 19하 | 천단부 | 균열(Cw=0.3mm미만) | 0.2 | 10.0 | | 10.00 | m | 1 | 10.00 | |
| 2 | 21상 | 측벽부 | 망상균열 | | 2.0 | 9.0 | 18.00 | m <sup>2</sup> | 1 | 18.00 | |
| 6 | 21하 | 측벽부 | 균열(Cw=0.3mm미만) | 0.2 | 2.0 | | 2.00 | m | 1 | 2.00 | |

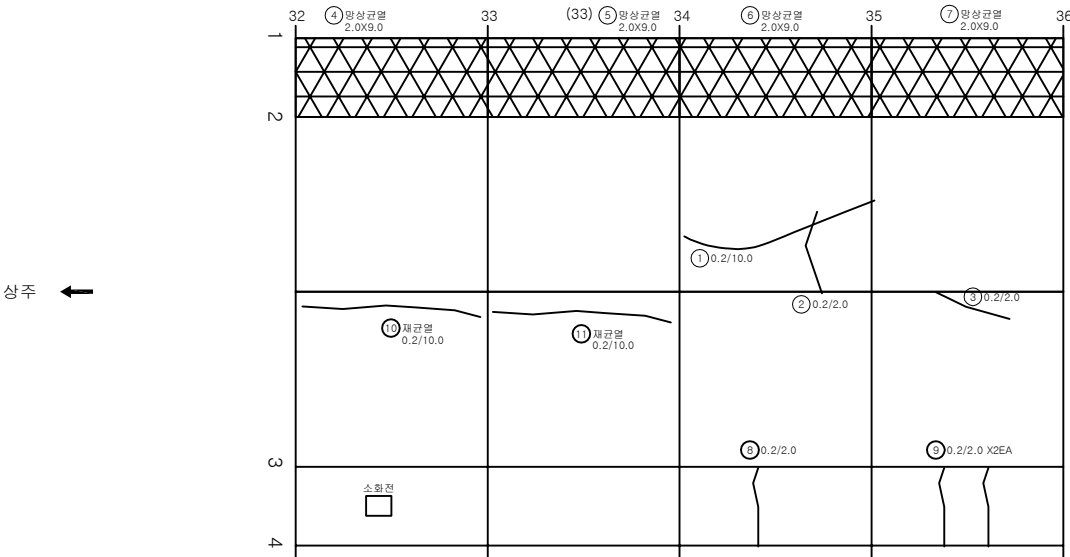
| 번호 | 발생년도 | 부재 | 손상내용 | 손상현황 | | | | | | | 비고 |
|---|---|---|---|---|---|---|---|---|---|---|---|
| 1 | 19하 | 천단부 | 균열(Cw=0.3mm미만) | 0.2 | 10.0 | | 10.00 | m | 1 | 10.00 | |
| 2 | 19하 | 천단부 | 균열(Cw=0.3mm미만) | 0.2 | 2.0 | | 2.00 | m | 1 | 2.00 | |
| 3 | 19하 | 천단부 | 균열(Cw=0.3mm미만) | 0.2 | 2.0 | | 2.00 | m | 1 | 2.00 | |
| 4 | 21상 | 측벽부 | 망상균열 | | 2.0 | 9.0 | 18.00 | m <sup>2</sup> | 1 | 18.00 | |
| 8 | 21하 | 측벽부 | 균열(Cw=0.3mm미만) | 0.2 | 2.0 | | 2.00 | m | 1 | 2.00 | |
| 9 | 21하 | 측벽부 | 균열(Cw=0.3mm미만) | 0.2 | 2.0 | | 2.00 | m | 2 | 4.00 | |
| 10 | 21하 | 천단부 | 재균열(Cw=0.3mm미만) | 0.2 | 10.0 | | 10.00 | m | 1 | 10.00 | |
| 11 | 21하 | 천단부 | 재균열(Cw=0.3mm미만) | 0.2 | 10.0 | | 10.00 | m | 1 | 10.00 | |

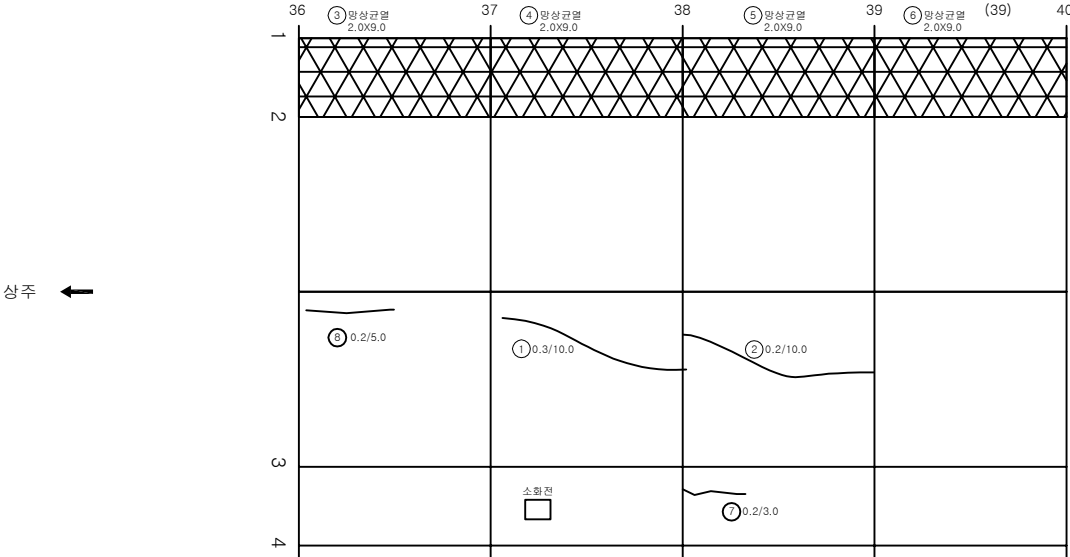
| 번호 | 발생<br>년도 | 부재 | 손상내용 | 손상현황 | | | | | | | 비고 |
|---|---|---|---|---|---|---|---|---|---|---|---|
| 1 | 19하 | 천단부 | 균열(Cw=0.3mm이상) | 0.3 | 10.0 | | 10.00 | m | 1 | 10.00 | |
| 2 | 19하 | 천단부 | 균열(Cw=0.3mm미만) | 0.2 | 10.0 | | 10.00 | m | 1 | 10.00 | |
| 3 | 21상 | 측벽부 | 양상균열 | | 2.0 | 9.0 | 18.00 | m <sup>2</sup> | 1 | 18.00 | |
| 7 | 21하 | 측벽부 | 균열(Cw=0.3mm미만) | 0.2 | 3.0 | | 3.00 | m | 1 | 3.00 | |
| 8 | 21하 | 천단부 | 균열(Cw=0.3mm미만) | 0.2 | 5.0 | | 5.00 | m | 1 | 5.00 | |

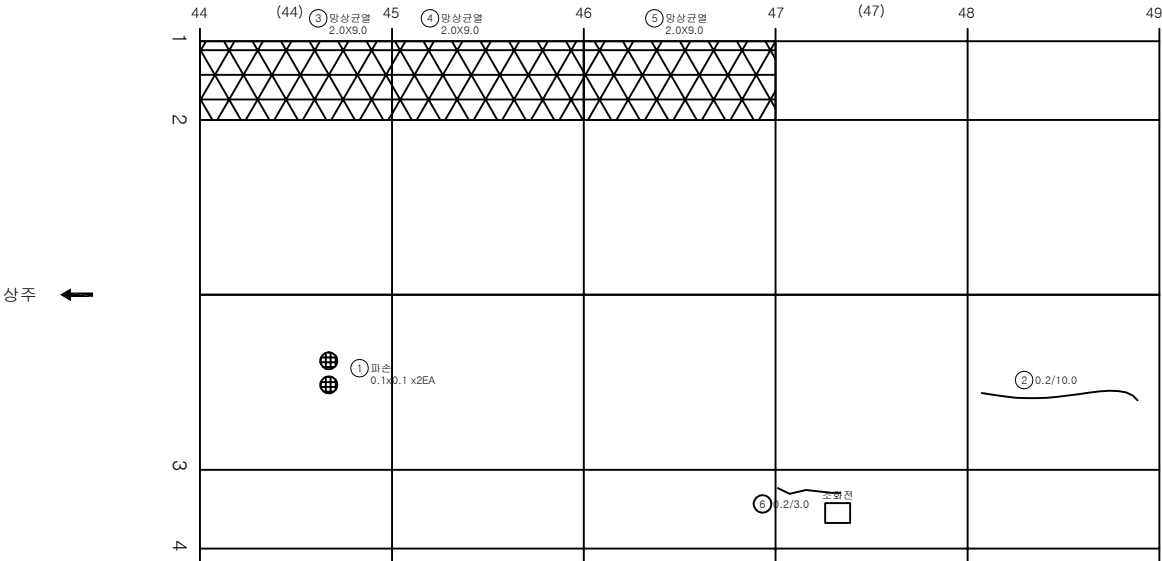
| 번호 | 발생<br>년도 | 부재 | 손상내용 | 손상현황 | | | | | | | 비고 |
|---|---|---|---|---|---|---|---|---|---|---|---|
| 2 | 19하 | 천단부 | 균열(Cw=0.3mm미만) | 0.2 | 10.0 | | 10.00 | m | 1 | 10.00 | |
| 3 | 21상 | 측벽부 | 양상균열 | | 2.0 | 9.0 | 18.00 | m <sup>2</sup> | 1 | 18.00 | |
| 6 | 21하 | 측벽부 | 균열(Cw=0.3mm미만) | 0.2 | 3.0 | | 3.00 | m | 1 | 3.00 | |

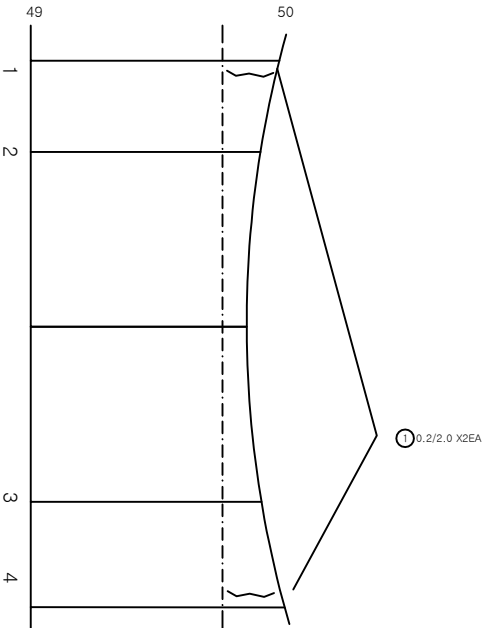
| 번호 | 발생<br>년도 | 부재 | 손상내용 | 손상현황 | | | | | | | 비 고 |
|---|---|---|---|---|---|---|---|---|---|---|---|
| 1 | 21하 | 천단부 | 균열(Cw=0.3mm미만) | 0.2 | 2.0 | | 2.00 | m | 2 | 4.00 | |

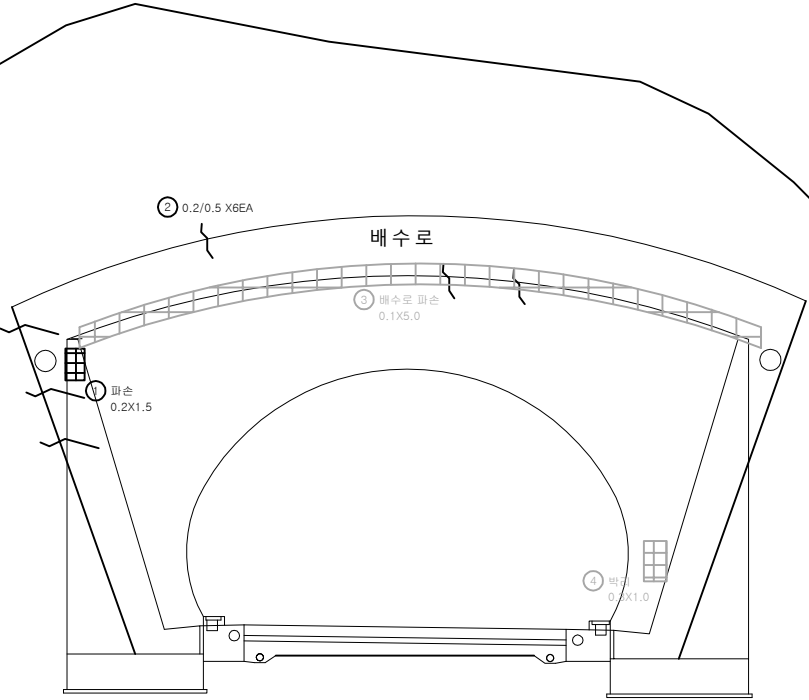
| 번호 | 발생<br>년도 | 부재 | 손상내용 | 손상현황 | | | | | | | 비고 |
|---|---|---|---|---|---|---|---|---|---|---|---|
| 2 | 21하 | 배수시설 | 균열(Cw=0.3mm미만) | 0.2 | 0.5 | | 0.50 | m | 6 | 3.00 | |
