상주영천고속도로 2024~2025년 시설물 안전점검 용역  
(2024년 상반기 정기안전점검)

# 외 관 조 사 망 도

중구터널(상주방향)

2024.06

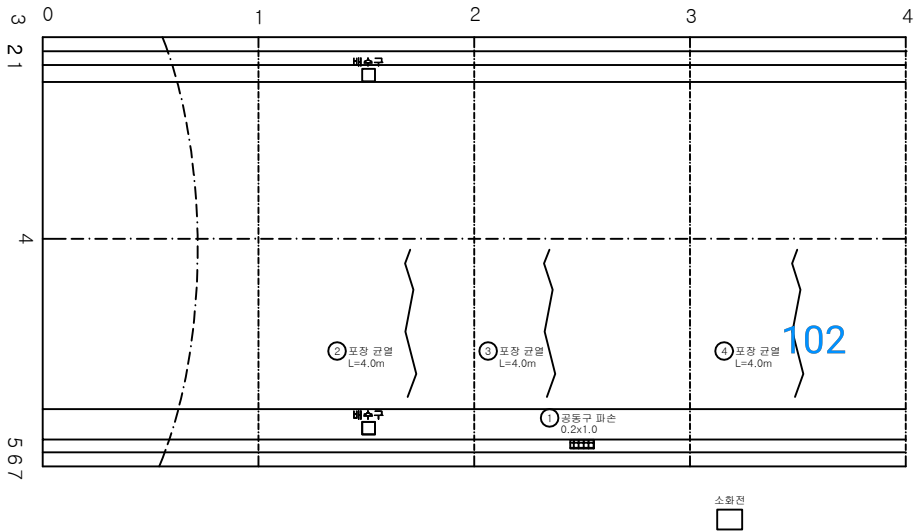
ID:중구터널(상주)-포장,공동구 Span No.1~4

| 번호 | 발생<br>년도 | 부재 | 손상내용 | 손상현황 | | | | | | | 비고 |
|---|---|---|---|---|---|---|---|---|---|---|---|
| 1 | 19하 | 공동구 | 공동구 파손 | | 0.2 | 1.0 | 0.20 | m <sup>2</sup> | 1 | 0.20 | |
| 2 | 21하 | 포장 | 포장 균열 | | 4.0 | | 4.00 | m | 1 | 4.00 | |
| 3 | 21하 | 포장 | 포장 균열 | | 4.0 | | 4.00 | m | 1 | 4.00 | |
| 4 | 21하 | 포장 | 포장 균열 | | 4.0 | | 4.00 | m | 1 | 4.00 | |

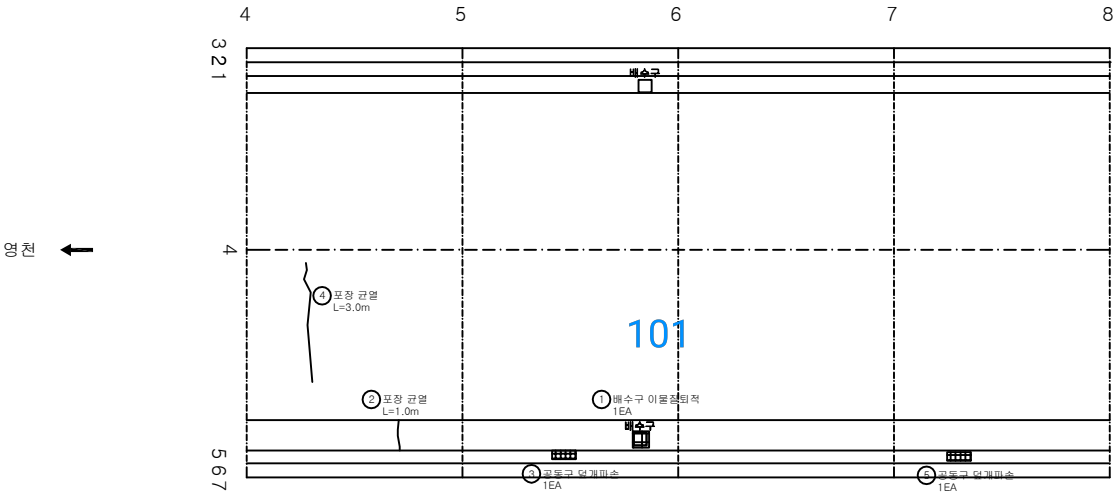
ID:중구터널(상주)-포장,공동구 Span No.5~8

| 번호 | 발생<br>년도 | 부재 | 손상내용 | 손상현황 | | | | | | | 비고 |
|---|---|---|---|---|---|---|---|---|---|---|---|
| 1 | 19하 | 배수시설 | 배수구 이물질퇴적 | | | | 1.00 | EA | 1 | 1.00 | |
| 2 | 20상 | 포장 | 포장 균열 | | 1.0 | | 1.00 | m | 1 | 1.00 | |
| 3 | 19하 | 공동구 | 공동구 덮개파손 | | | | 1.00 | EA | 1 | 1.00 | |
| 4 | 21상 | 포장 | 포장 균열 | | 3.0 | | 3.00 | m | 1 | 3.00 | |
| 5 | 21상 | 공동구 | 공동구 덮개파손 | | | | 1.00 | EA | 1 | 1.00 | |

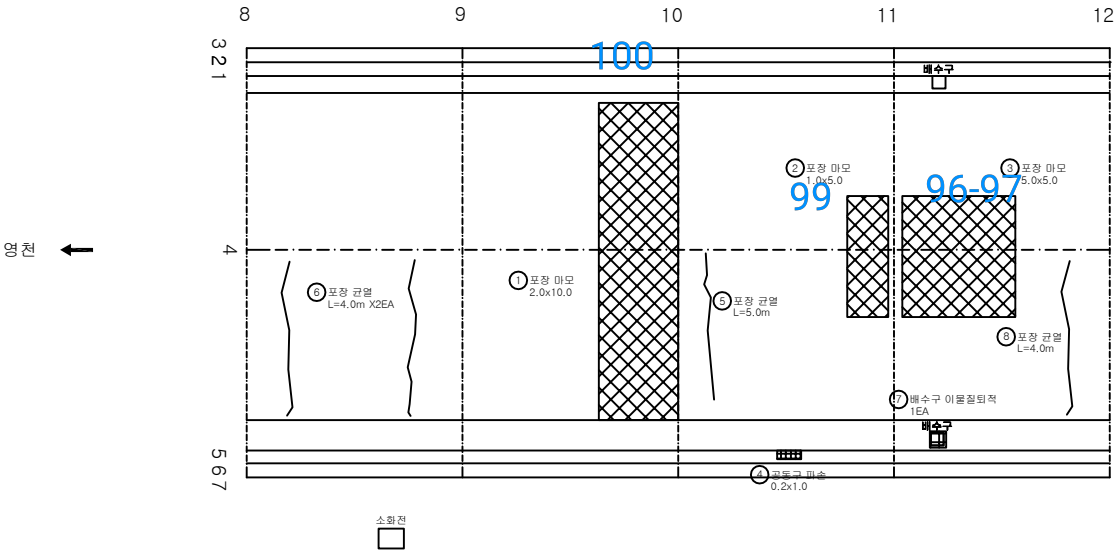
ID:중구터널(상주)-포장,공동구 Span No.9~12

| 번호 | 발생<br>년도 | 부재 | 손상내용 | 손상현황 | | | | | | | 비고 |
|---|---|---|---|---|---|---|---|---|---|---|---|
| 1 | 20상 | 포장 | 포장 마모 | | 2.0 | 10.0 | 20.00 | m <sup>2</sup> | 1 | 20.00 | |
| 2 | 20상 | 포장 | 포장 마모 | | 1.0 | 5.0 | 5.00 | m <sup>2</sup> | 1 | 5.00 | |
| 3 | 20상 | 포장 | 포장 마모 | | 5.0 | 5.0 | 25.00 | m <sup>2</sup> | 1 | 25.00 | |
| 4 | 19하 | 공동구 | 공동구 파손 | | 0.2 | 1.0 | 0.20 | m <sup>3</sup> | 1 | 0.20 | |
| 5 | 21상 | 포장 | 포장 균열 | | 5.0 | | 5.00 | m | 1 | 5.00 | |
| 6 | 23하 | 포장 | 포장 균열 | | 4.0 | | 4.00 | m | 2 | 8.00 | |
| 7 | 23하 | 배수시설 | 배수구 이물질퇴적 | | | | 1.00 | EA | 1 | 1.00 | |
| 8 | 23하 | 포장 | 포장 균열 | | 4.0 | | 4.00 | m | 1 | 4.00 | |

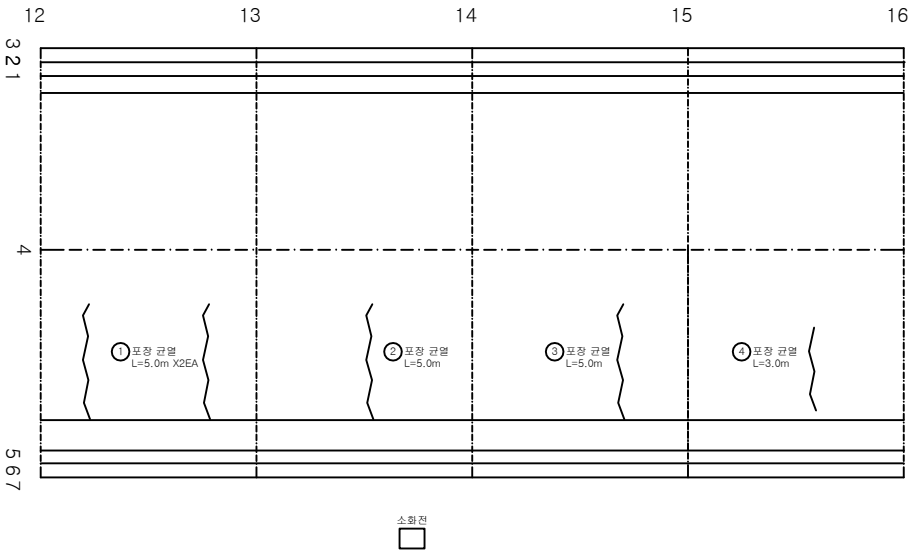
ID:중구터널(상주)-포장,공동구 Span No.13~16

| 번호 | 발생<br>년도 | 부재 | 손상내용 | 손상현황 | | | | | | | 비고 |
|---|---|---|---|---|---|---|---|---|---|---|---|
| 1 | 22하 | 포장 | 포장 균열 | | 5.0 | | 5.00 | m | 2 | 10.00 | |
| 2 | 22하 | 포장 | 포장 균열 | | 5.0 | | 5.00 | m | 1 | 5.00 | |
| 3 | 22하 | 포장 | 포장 균열 | | 5.0 | | 5.00 | m | 1 | 5.00 | |
| 4 | 22하 | 포장 | 포장 균열 | | 3.0 | | 3.00 | m | 1 | 3.00 | |

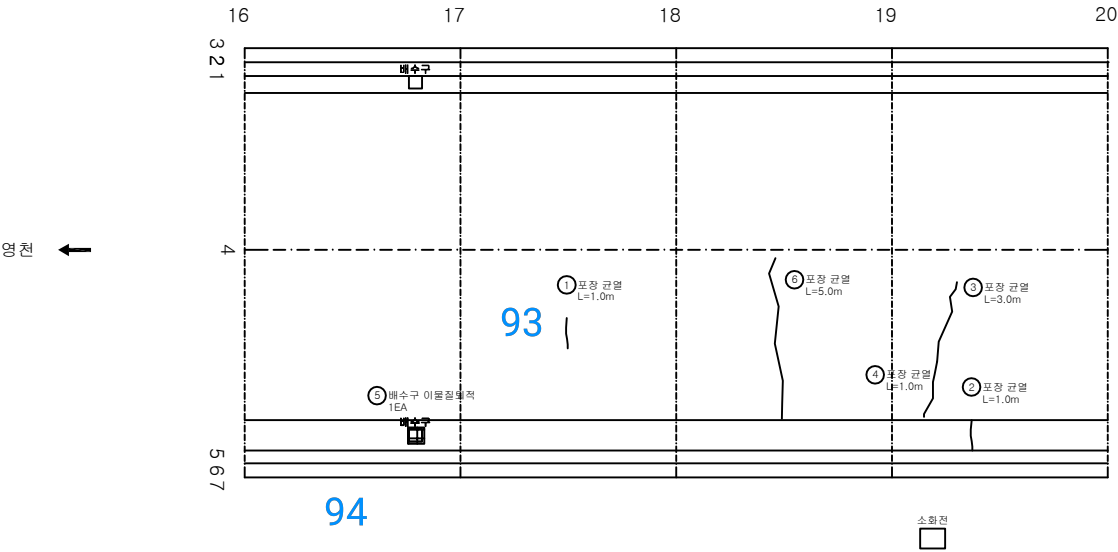
| 번호 | 발생<br>년도 | 부재 | 손상내용 | 손상현황 | | | | | | | 비고 |
|---|---|---|---|---|---|---|---|---|---|---|---|
| 1 | 20상 | 포장 | 포장 균열 | | 1.0 | | 1.00 | m | 1 | 1.00 | |
| 2 | 20상 | 포장 | 포장 균열 | | 1.0 | | 1.00 | m | 1 | 1.00 | |
| 3 | 21상 | 포장 | 포장 균열 | | 3.0 | | 3.00 | m | 1 | 3.00 | |
| 4 | 21하 | 포장 | 포장 균열 | | 1.0 | | 1.00 | m | 1 | 1.00 | |
| 6 | 23하 | 포장 | 포장 균열 | | 5.0 | | 5.00 | m | 1 | 5.00 | |

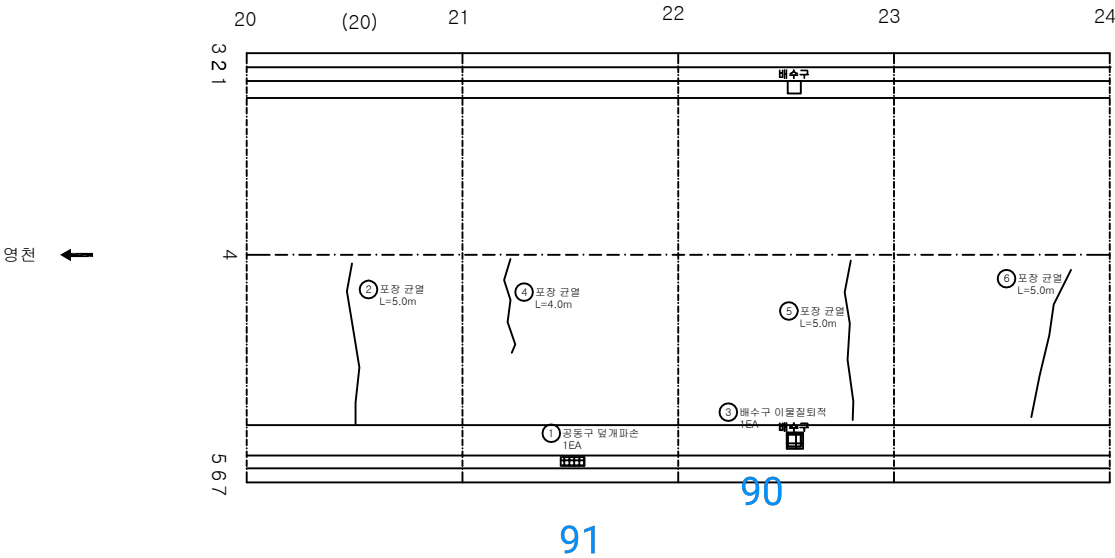
| 번호 | 발생<br>년도 | 부재 | 손상내용 | 손상현황 | | | | | | | 비고 |
|---|---|---|---|---|---|---|---|---|---|---|---|
| 2 | 21상 | 포장 | 포장 균열 | | 5.0 | | 5.00 | m | 1 | 5.00 | |
| 4 | 23하 | 포장 | 포장 균열 | | 4.0 | | 4.00 | m | 1 | 4.00 | |
| 5 | 23하 | 포장 | 포장 균열 | | 5.0 | | 5.00 | m | 1 | 5.00 | |
| 6 | 23하 | 포장 | 포장 균열 | | 5.0 | | 5.00 | m | 1 | 5.00 | |

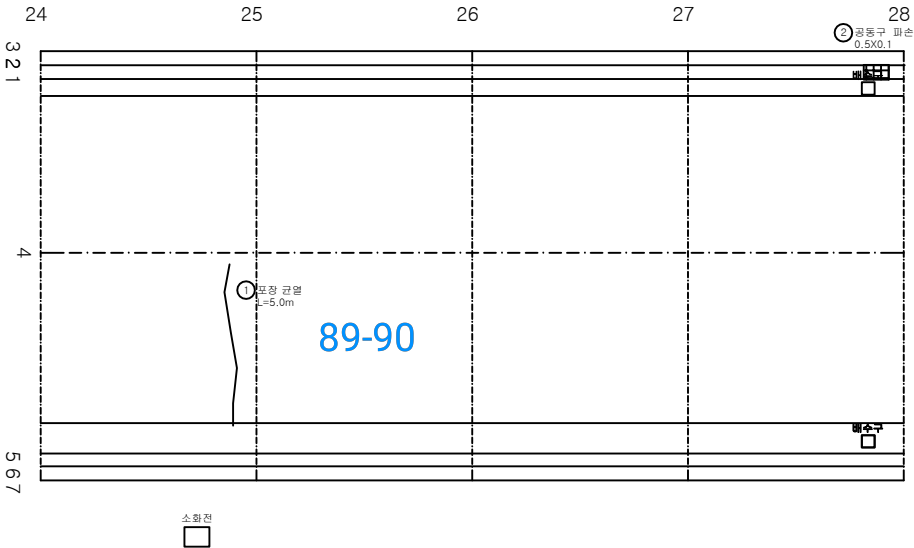
| 번호 | 발생<br>년도 | 부재 | 손상내용 | 손상현황 | | | | | | 비 고 | |
|---|---|---|---|---|---|---|---|---|---|---|---|
| 1 | 21상 | 포장 | 포장 균열 | | 5.0 | | 5.00 | m | 1 | 5.00 | |

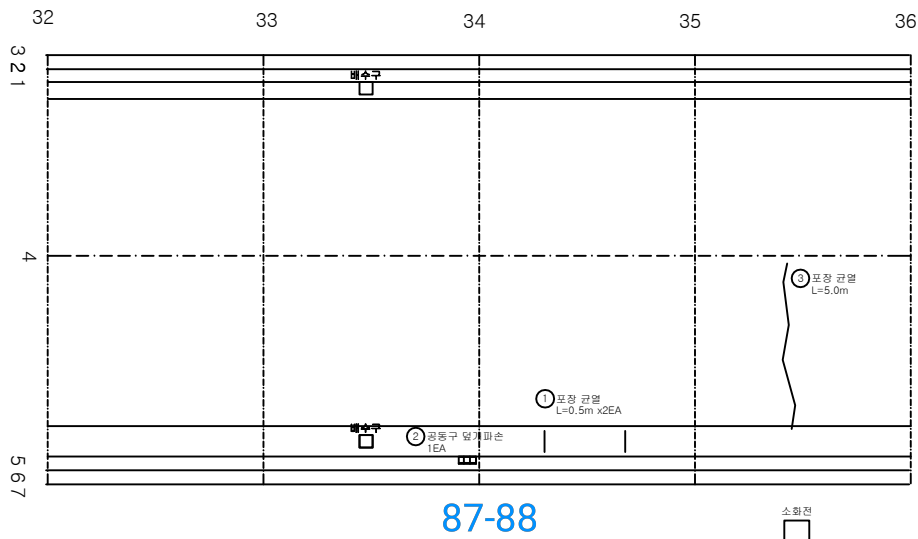
| 번호 | 발생<br>년도 | 부재 | 손상내용 | 손상현황 | | | | | | | 비 고 |
|---|---|---|---|---|---|---|---|---|---|---|---|
| 1 | 19하 | 포장 | 포장 균열 | | 0.5 | | 0.50 | m | 2 | 1.00 | |
| 3 | 23하 | 포장 | 포장 균열 | | 5.0 | | 5.00 | m | 1 | 5.00 | |

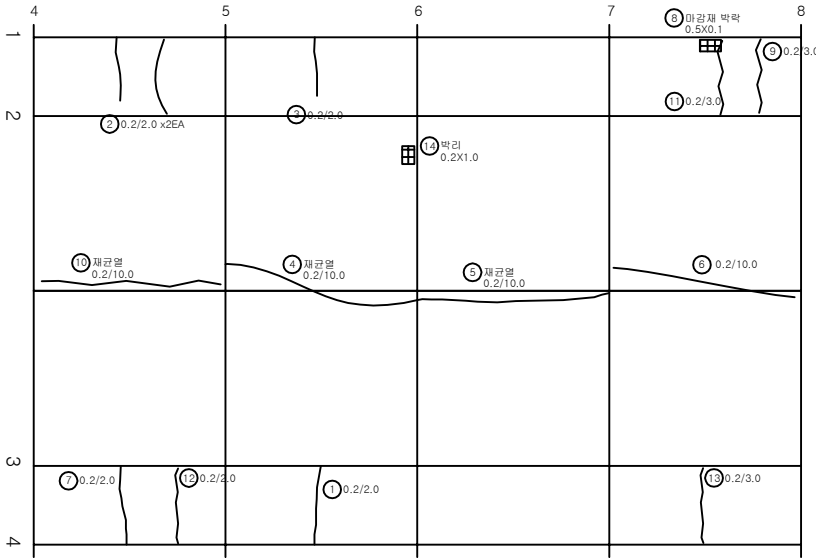
ID:중구터널(상주)-라이닝 Span No.5~8

| 번호 | 발생<br>년도 | 부재 | 손상내용 | 손상현황 | | | | | | | 비고 |
|---|---|---|---|---|---|---|---|---|---|---|---|
| 1 | 20상 | 속벽부 | 균열(Cw=0.3mm미만) | 0.2 | 2.0 | | 2.00 | m | 1 | 2.00 | |
| 2 | 20상 | 속벽부 | 균열(Cw=0.3mm미만) | 0.2 | 2.0 | | 2.00 | m | 2 | 4.00 | |
| 3 | 20상 | 속벽부 | 균열(Cw=0.3mm미만) | 0.2 | 2.0 | | 2.00 | m | 1 | 2.00 | |
| 4 | 19하 | 천단부 | 재균열(Cw=0.3mm미만) | 0.2 | 10.0 | | 10.00 | m | 1 | 10.00 | |
| 5 | 20상 | 천단부 | 재균열(Cw=0.3mm미만) | 0.2 | 10.0 | | 10.00 | m | 1 | 10.00 | |
| 6 | 19하 | 천단부 | 균열(Cw=0.3mm미만) | 0.2 | 10.0 | | 10.00 | m | 1 | 10.00 | |
| 7 | 20상 | 속벽부 | 균열(Cw=0.3mm미만) | 0.2 | 2.0 | | 2.00 | m | 1 | 2.00 | |
| 9 | 21하 | 속벽부 | 균열(Cw=0.3mm미만) | 0.2 | 3.0 | | 3.00 | m | 1 | 3.00 | |
| 10 | 21하 | 천단부 | 재균열(Cw=0.3mm미만) | 0.2 | 10.0 | | 10.00 | m | 1 | 10.00 | |
| 11 | 23하 | 속벽부 | 균열(Cw=0.3mm미만) | 0.2 | 3.0 | | 3.00 | m | 1 | 3.00 | |
| 12 | 23하 | 속벽부 | 균열(Cw=0.3mm미만) | 0.2 | 2.0 | | 2.00 | m | 1 | 2.00 | |
| 13 | 23하 | 속벽부 | 균열(Cw=0.3mm미만) | 0.2 | 3.0 | | 3.00 | m | 1 | 3.00 | |
